## Zustandsbericht

<b>Kunde :</b>	<b>Allane SE HCBE</b>	<b>Amtl. Kennzeichen :</b>	<b>PF-VM 79E</b>
<b>Berichtsnummer :</b>	<b>0000000921950-DE926</b>		
<b>Referenznummer:</b>	<b>31184232</b>

#### Hyundai Kona (OS)(2017->) Prime Elektro 2WD

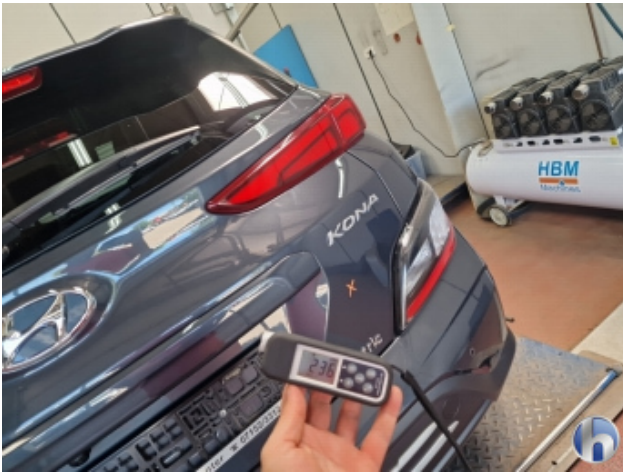
1. Heckklappe  
Nachlackiert - Ohne Reparatur

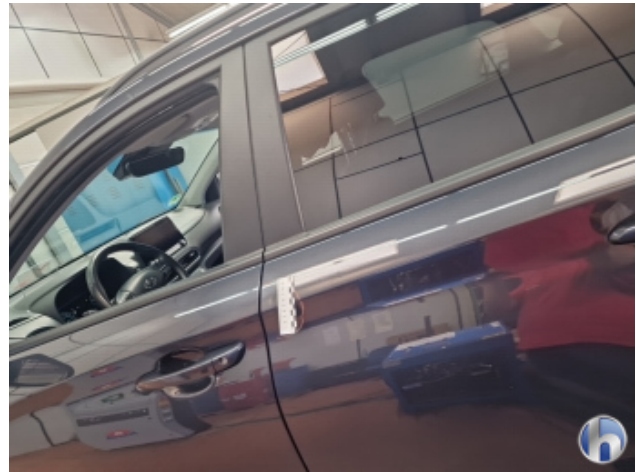
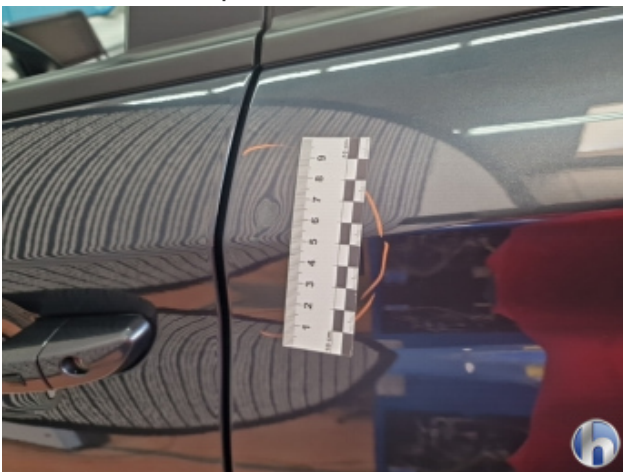
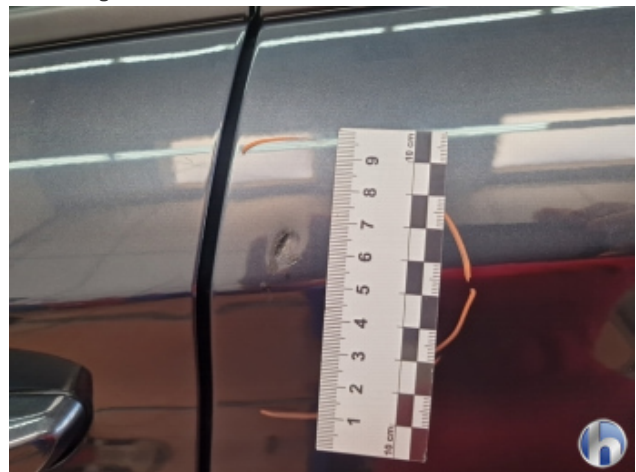
2. Tür Hinten - Links  
Beschädigt - Instandsetzen und Lackieren

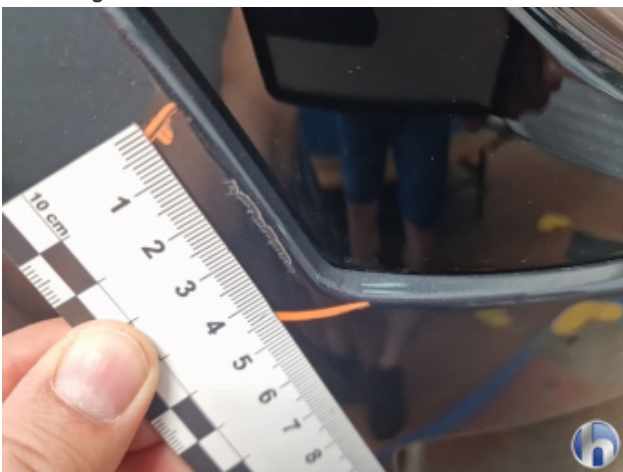
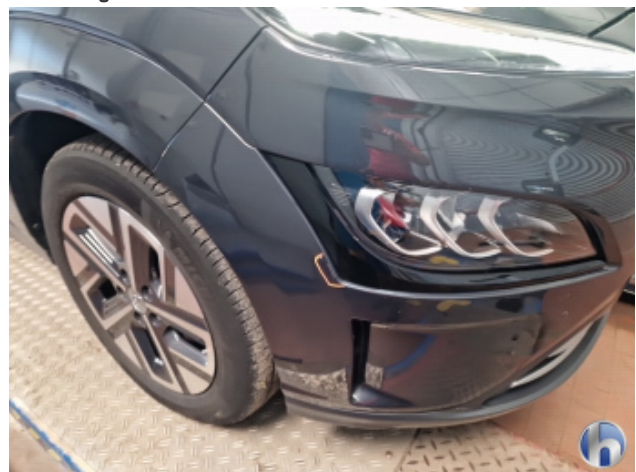
3. Stoßfänger Vorne  
Kratzer - Smart Repair

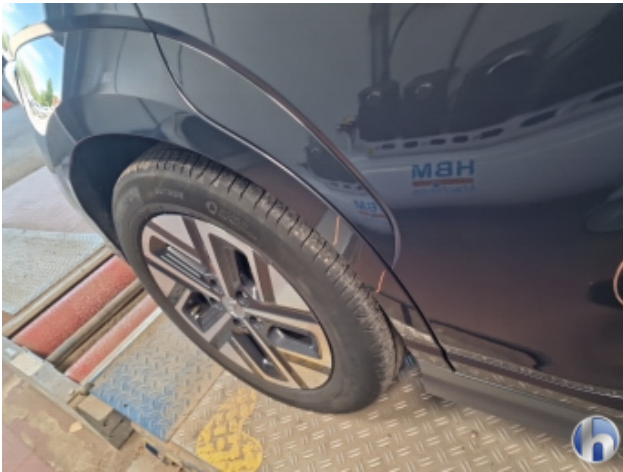
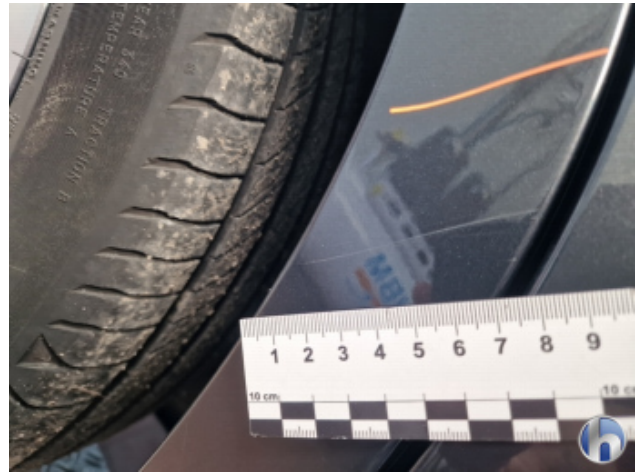
4. Seitenwand - Hinten - Rechts  
Kratzer - Smart Repair

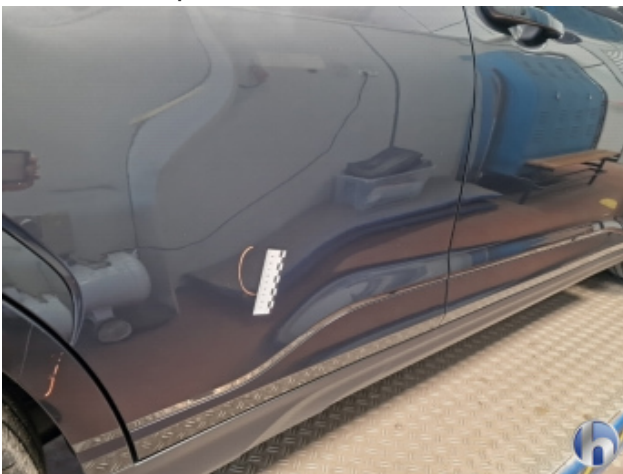
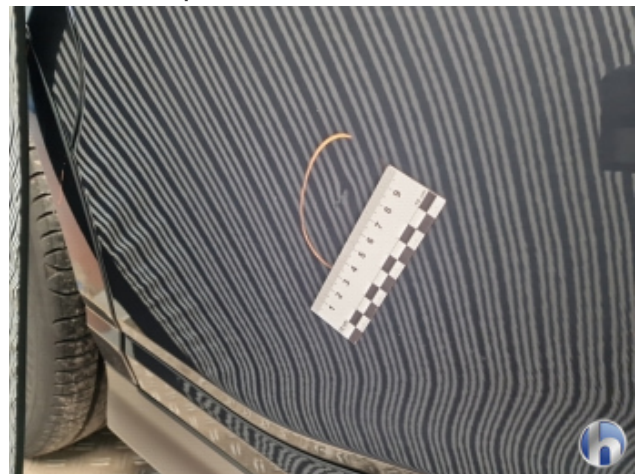
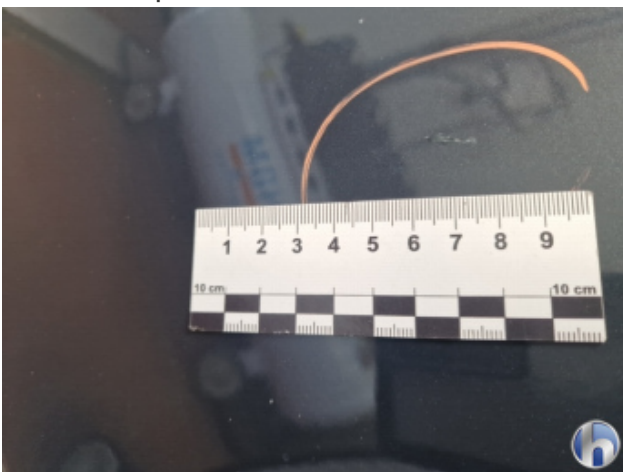
5. Tür Hinten - Rechts  
Delle - Smart Repair
