Expertise

Verkaufsgutachten

Mercedes-Benz Sprinter

Fahrgestellnummer W1V9106231P487772

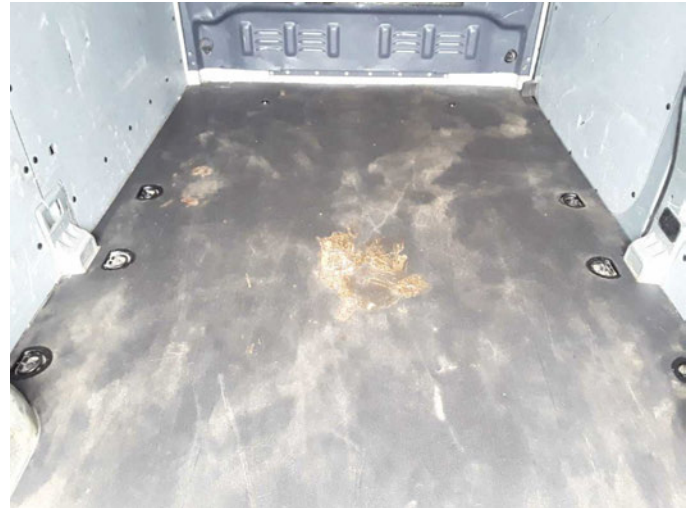
Beschädigung 1: Interieur: Laderaumboden - beschädigt - erneuern

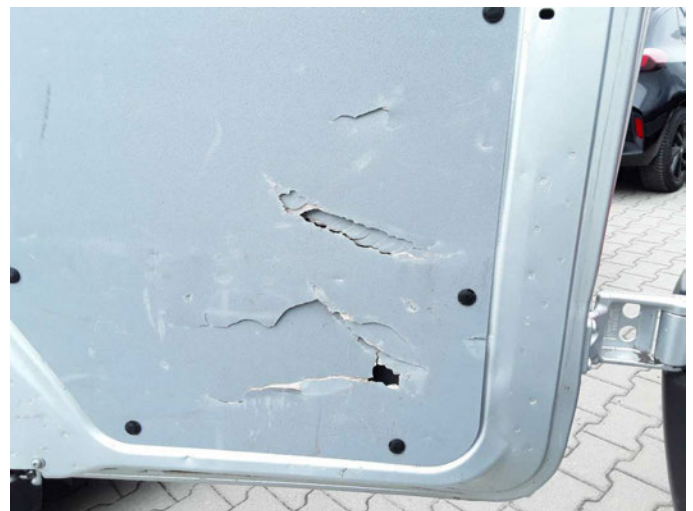
Beschädigung 2: Heckklappe/-tür: Verkl. Hecktür Sperrholz unten - beschädigt - erneuern

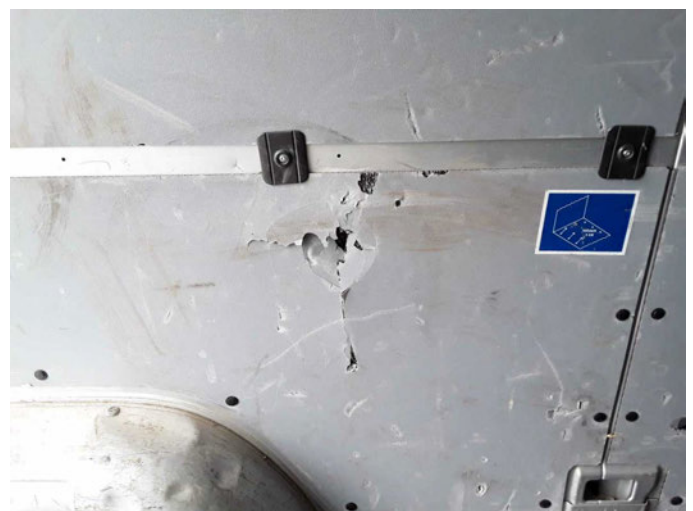
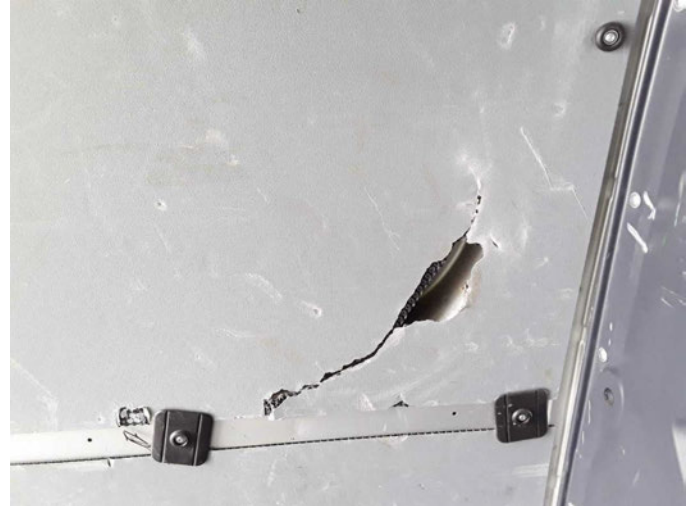
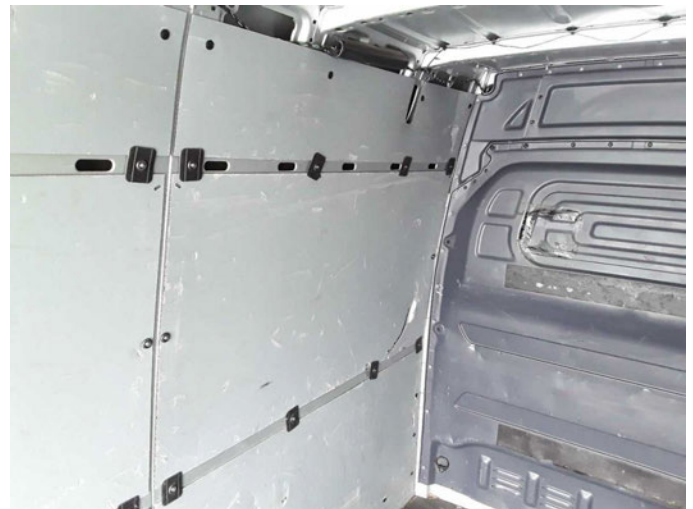
Beschädigung 3: Verkleidungen/Abdeckungen: Laderaumverkleidung links - beschädigt - erneuern

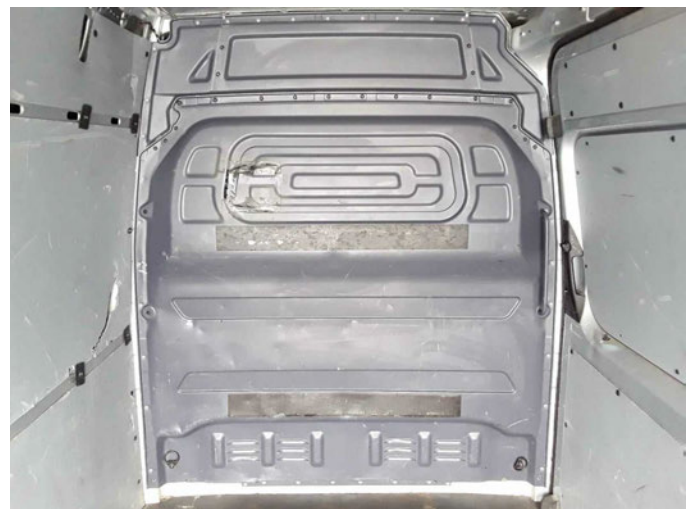
Beschädigung 4: Fahrerhaus: Rückwand - beschädigt - erneuern

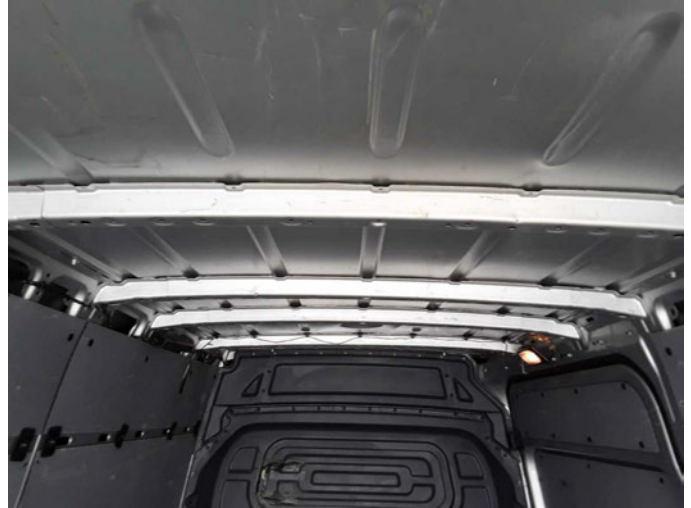
Beschädigung 5: Verkleidungen/Abdeckungen: Dachverkleidung Mitte - entspricht nicht den Herstellervorgaben - instandsetzen und lackieren

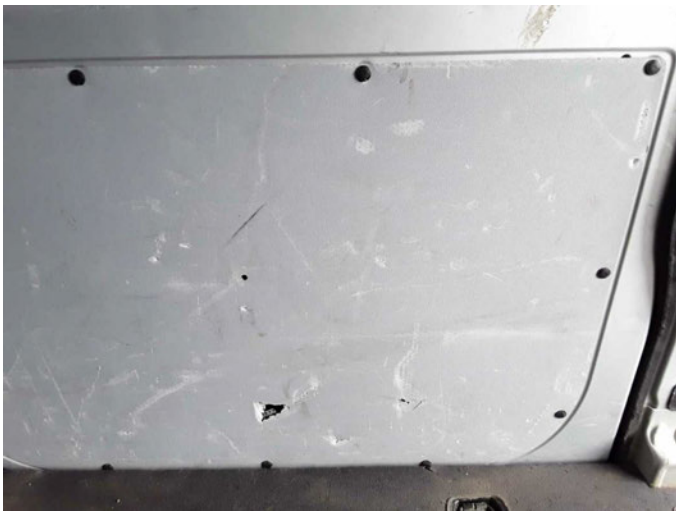
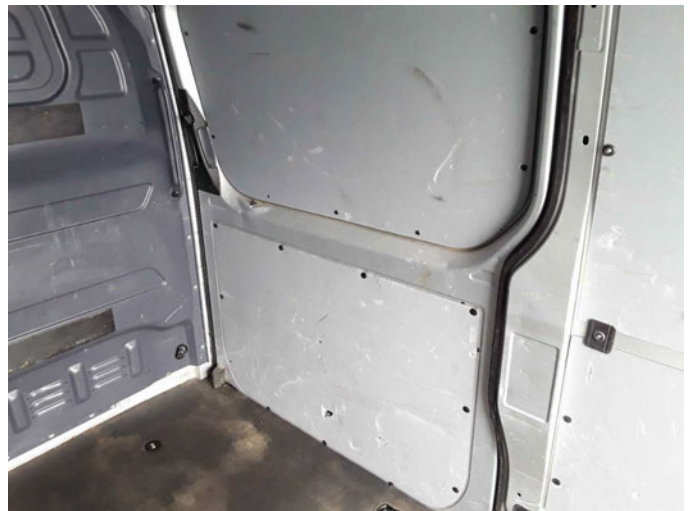
Beschädigung 6: Schiebetür rechts: Verkleidung Sperrholz unten - beschädigt - erneuern

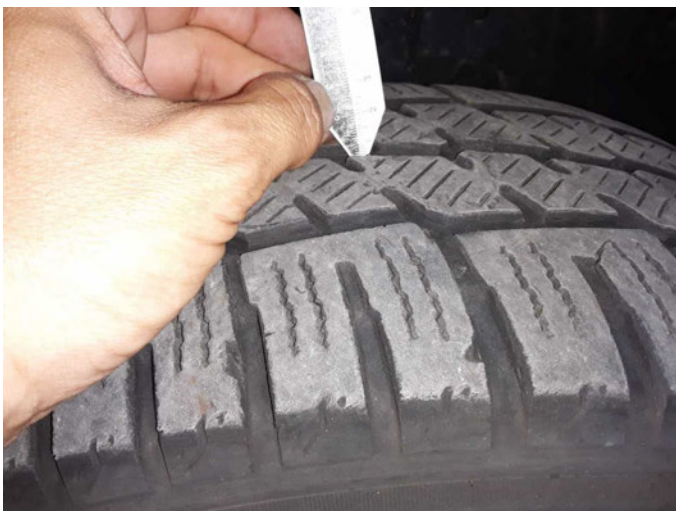
Beschädigung 7: Rad/Reifen: Reifen vorn links - verschlissen - erneuern

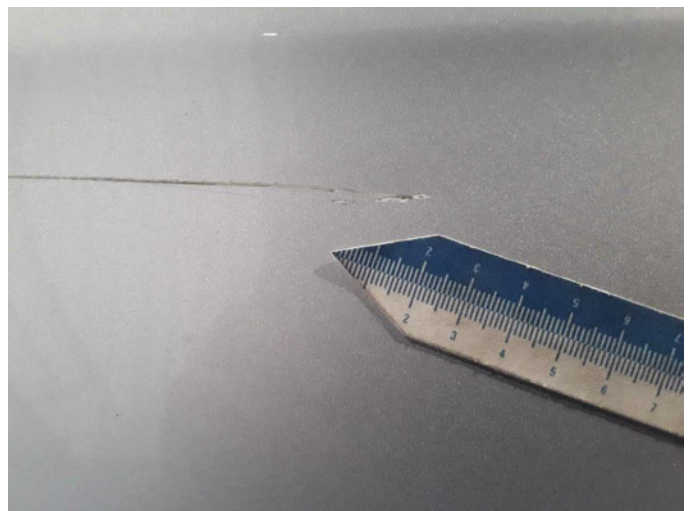
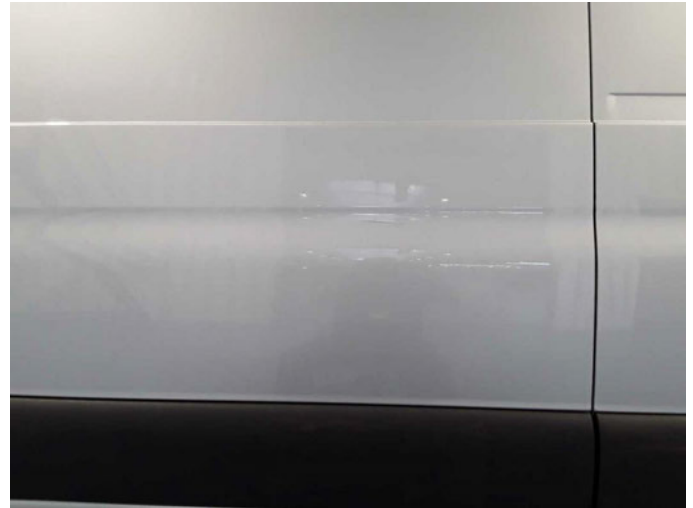
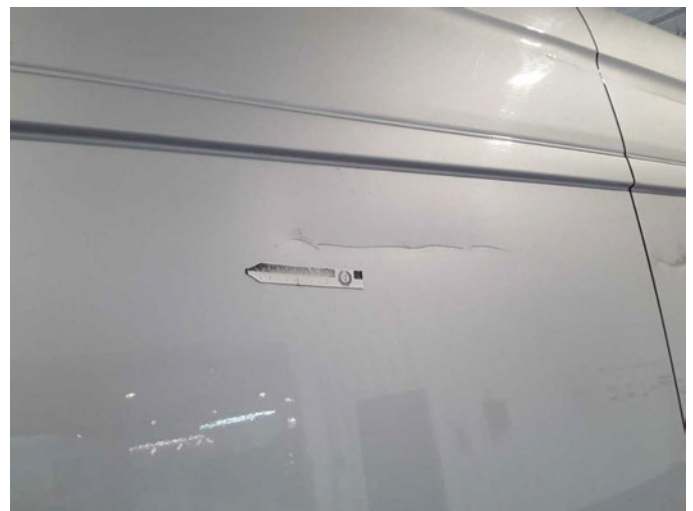
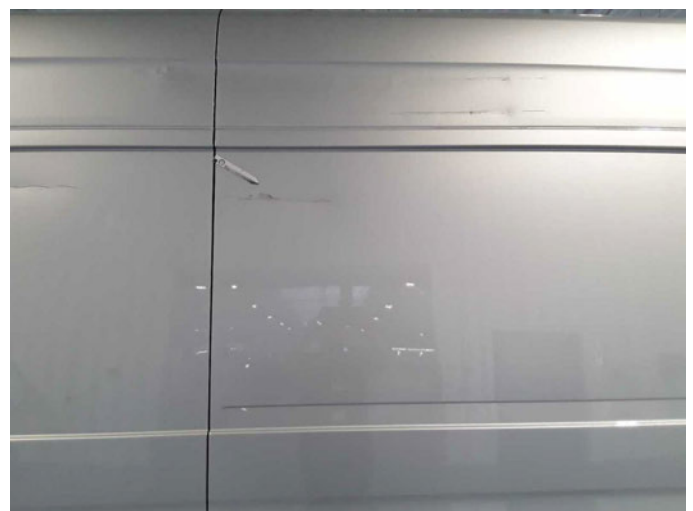
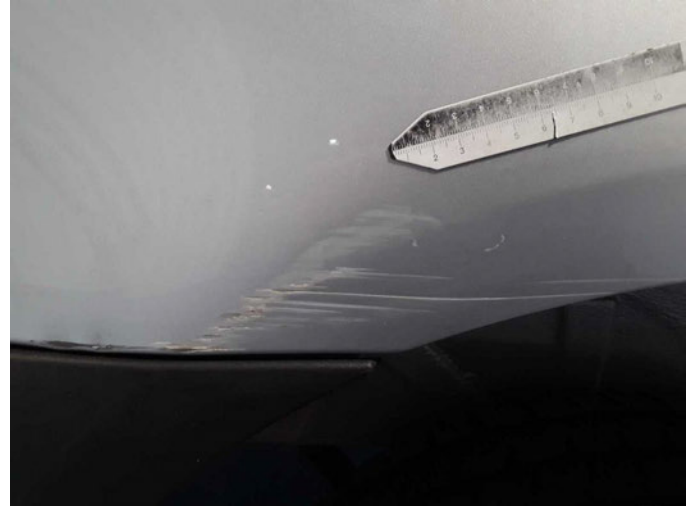
Beschädigung 8: Seitenwand links: Seitenwand - Delle / Lackschaden - instandsetzen/lackieren (S3)

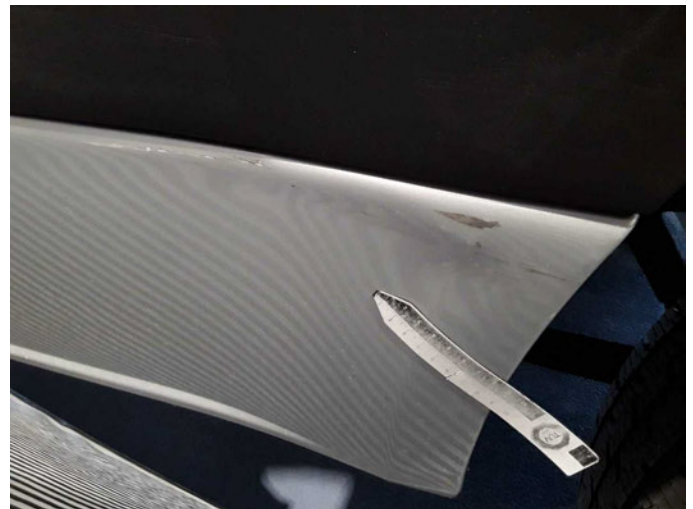
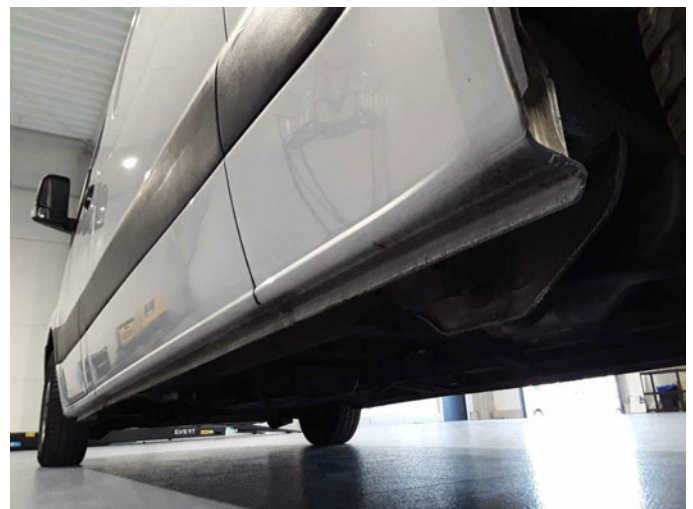
Beschädigung 9: Schweller links: Schweller - beschädigt - erneuern

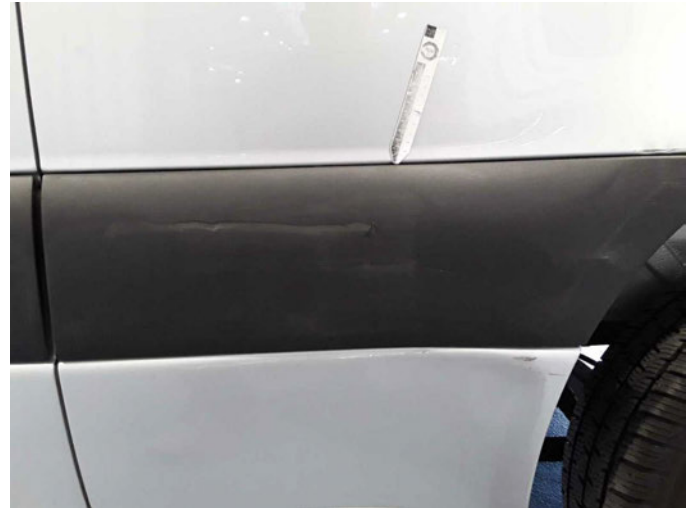
Beschädigung 10: Seitenwand links: Schutzleiste - beschädigt - erneuern

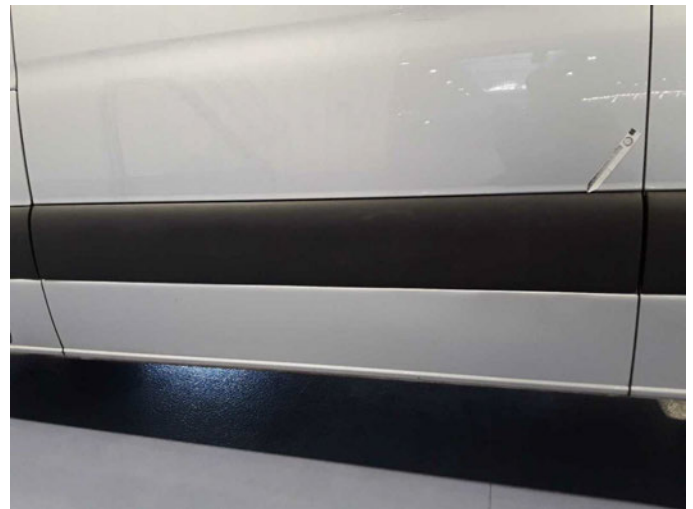
Beschädigung 11: Seitenwand links: Schutzleiste - verkratzt / verschürft - erneuern

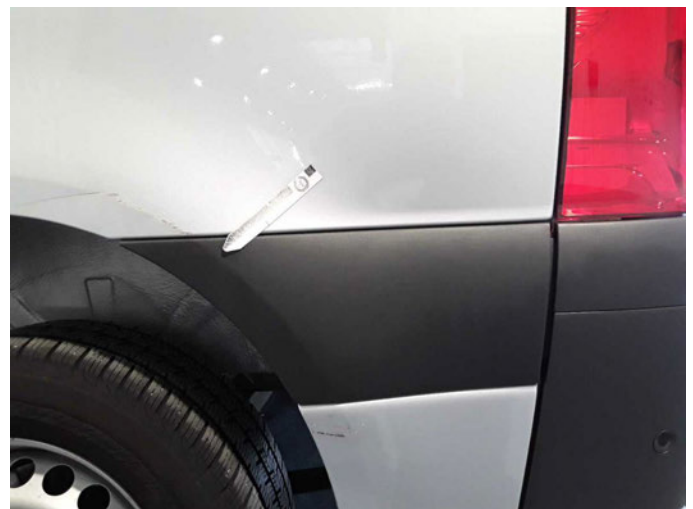
Beschädigung 12: Seitenwand links: Schutzleiste - verkratzt / verschürft - erneuern

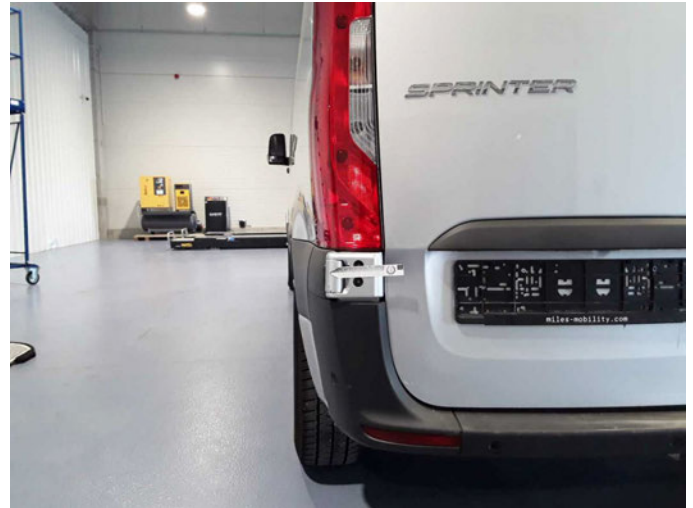
Beschädigung 13: Heckklappe/-tür: Scharnier - verkratzt / verschürft - lackieren

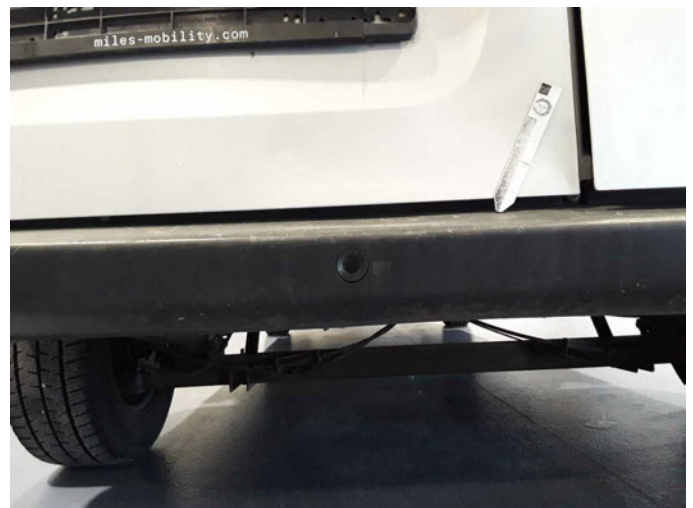
Beschädigung 14: Stossfänger hinten: Stossfänger hinten (unlackiert) - verkratzt / verschürft - instandsetzen und lackieren

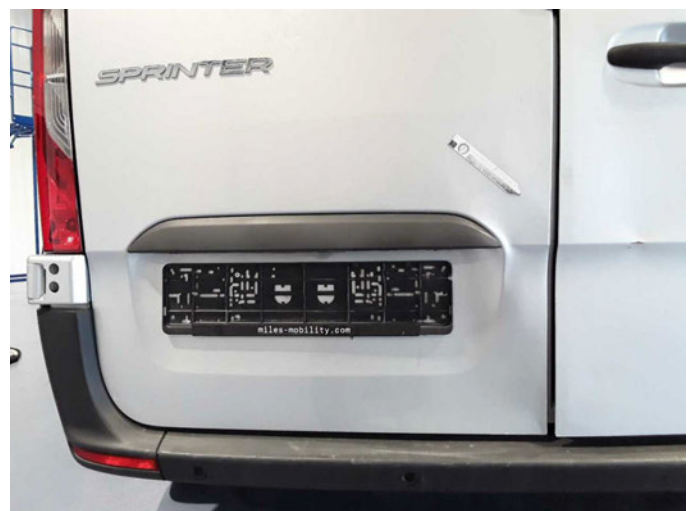
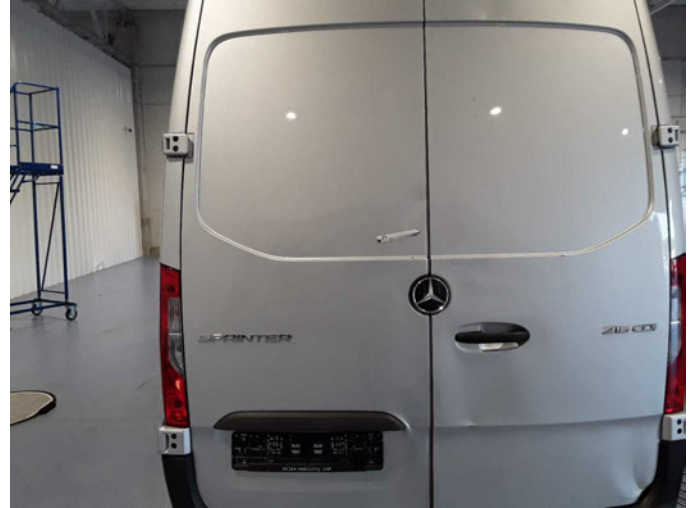
Beschädigung 15: Heckklappe/-tür: Hecktür links - verformt - erneuern

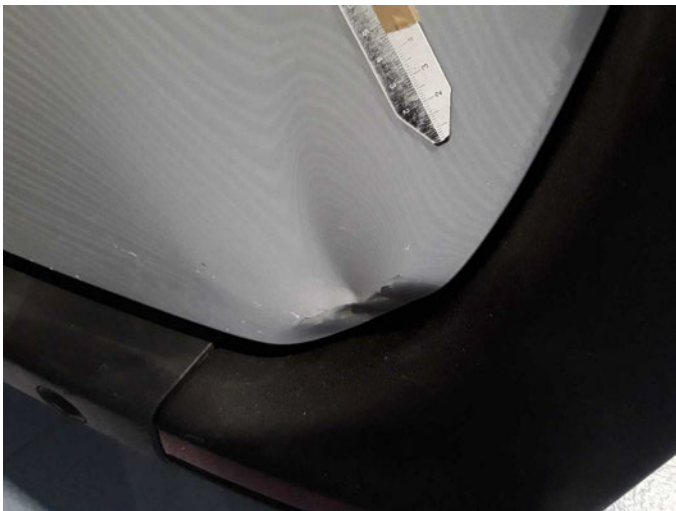
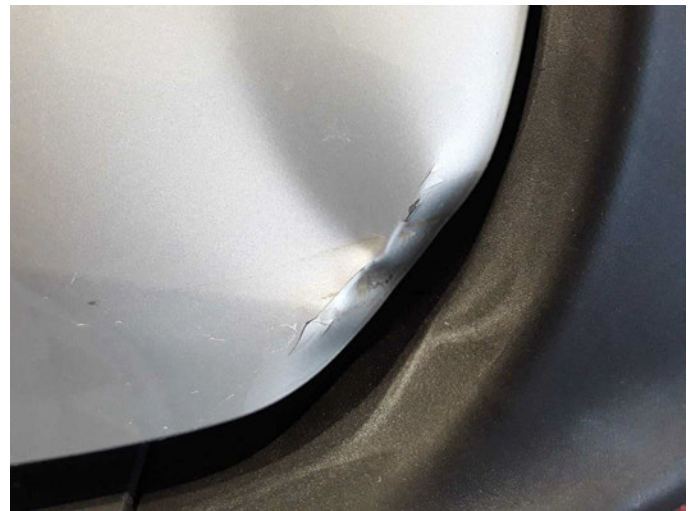
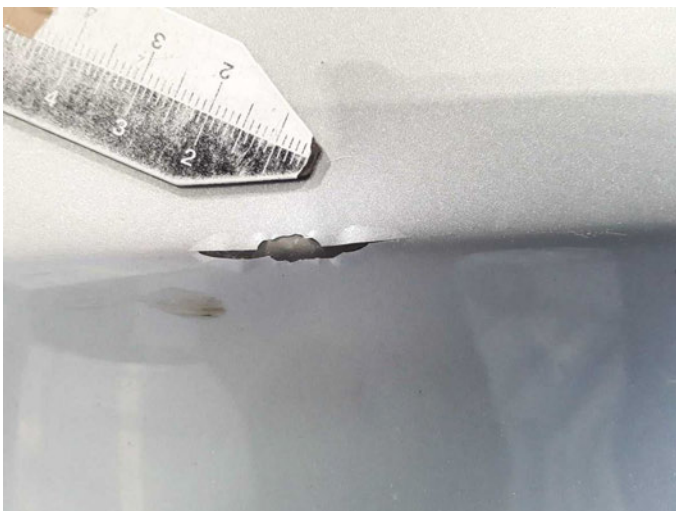
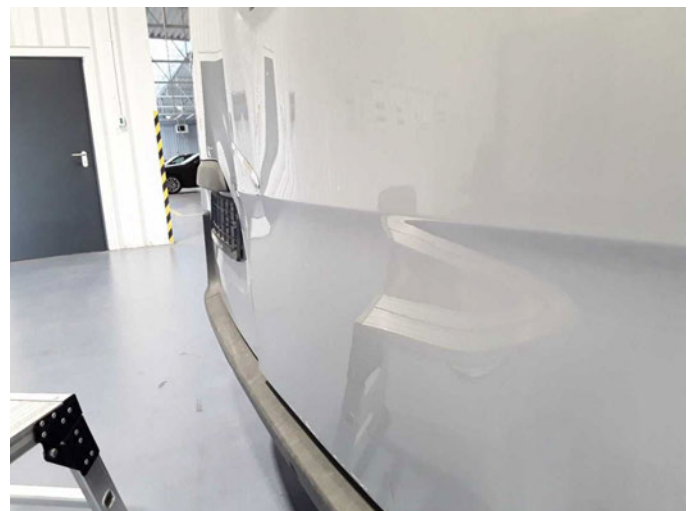
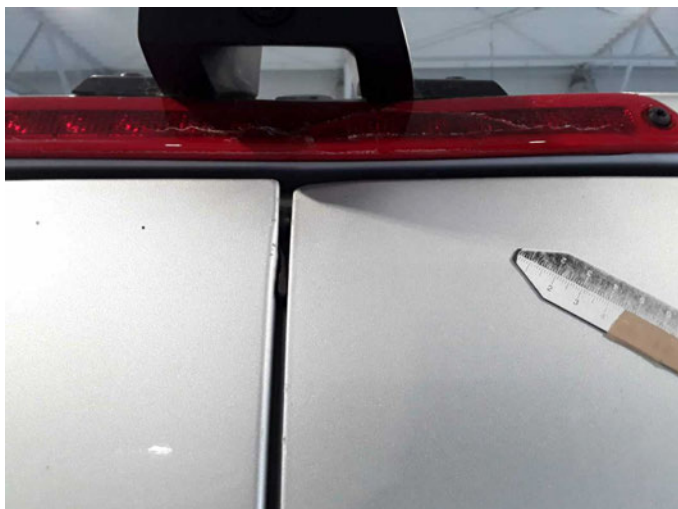
Beschädigung 16: Heckklappe/-tür: Hecktür rechts - verformt - erneuern

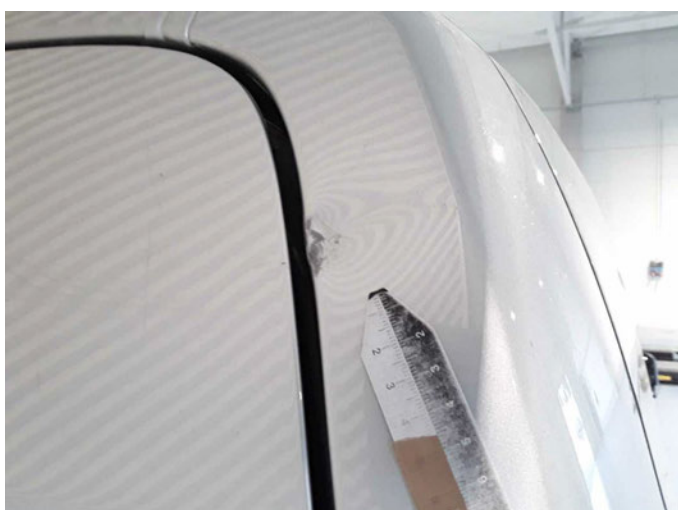
Beschädigung 17: Karosserie: D-Säule rechts - Delle / Lackschaden - instandsetzen/lackieren (S3)

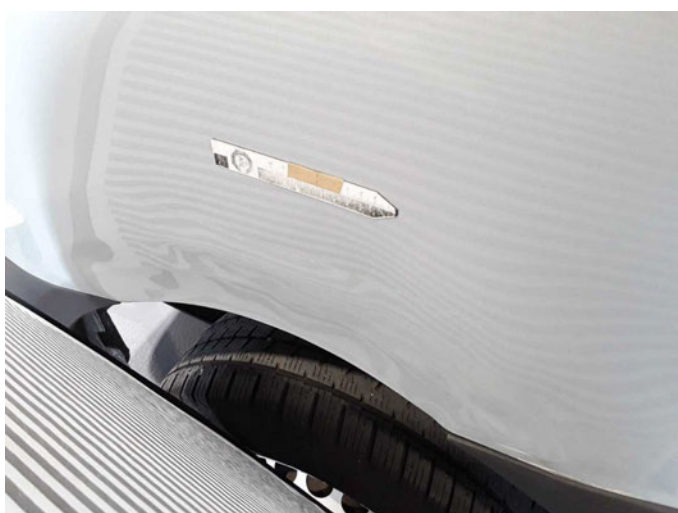
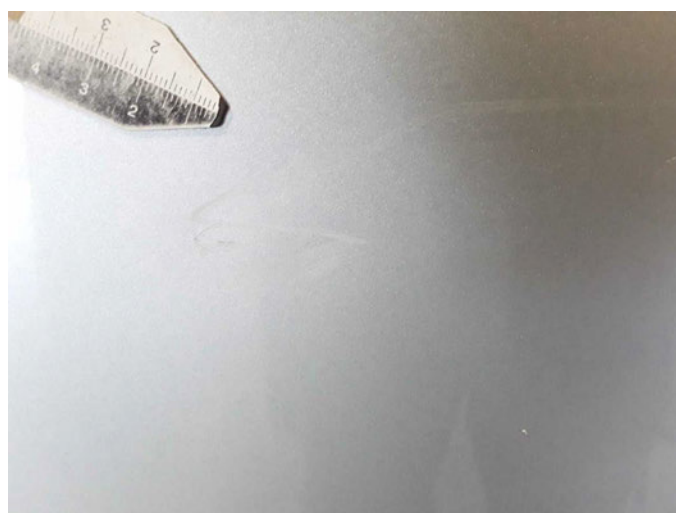
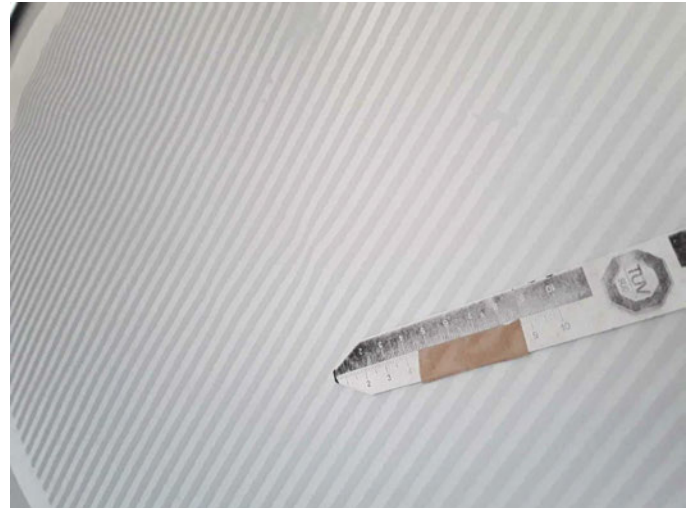
Beschädigung 18: Seitenwand rechts: Seitenwand - verformt - instandsetzen/lackieren (S3)

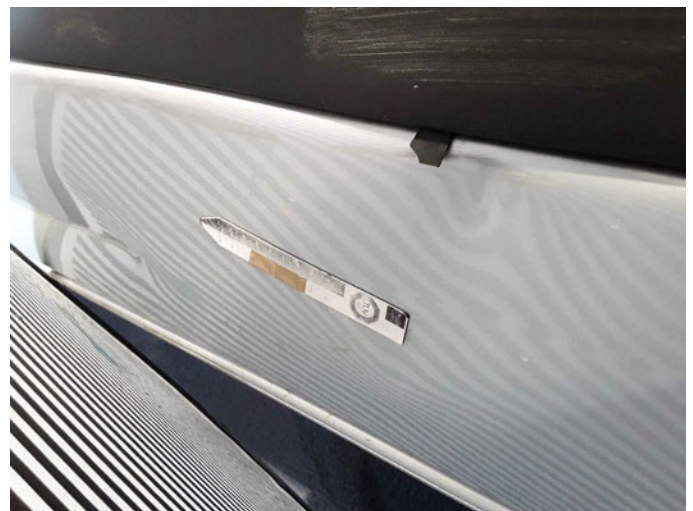
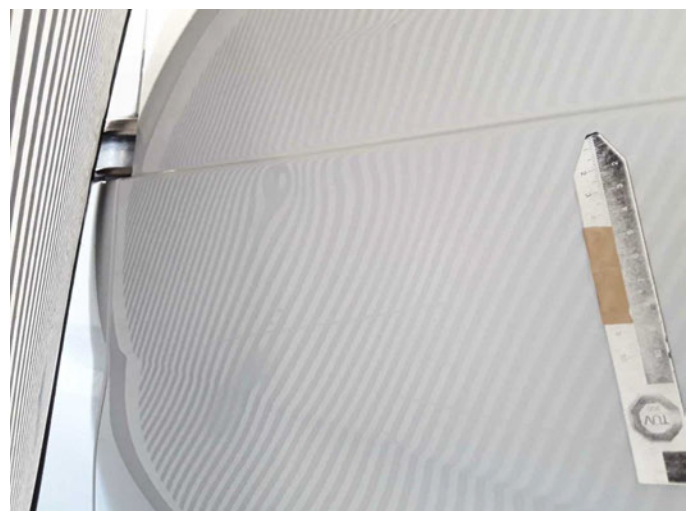
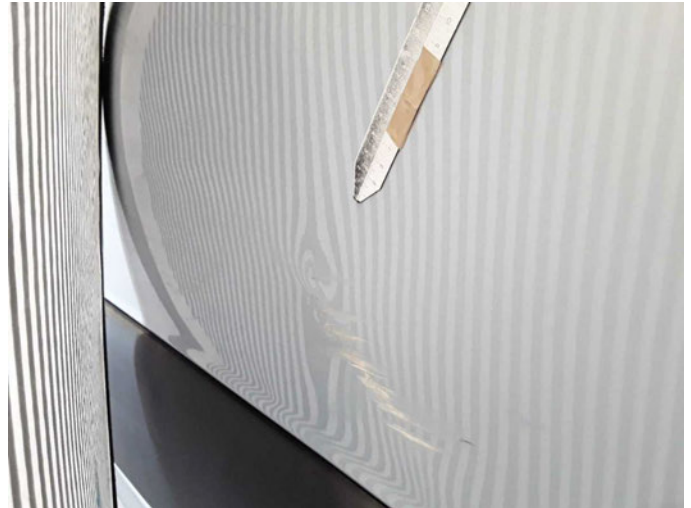
Beschädigung 19: Schiebetür rechts: Schiebetür - verformt - erneuern

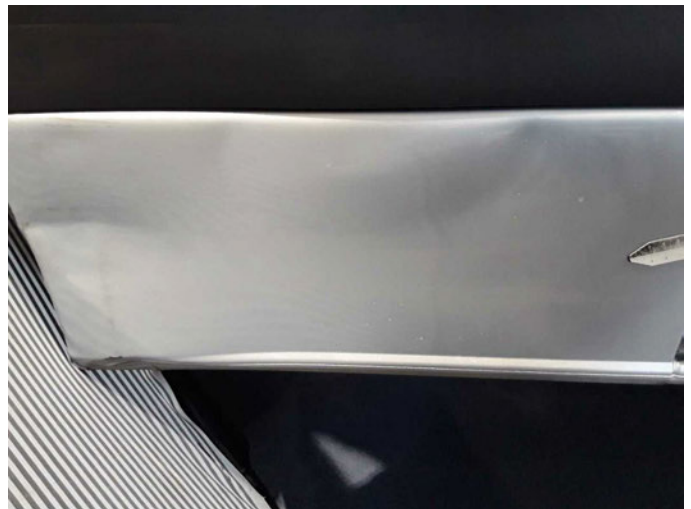
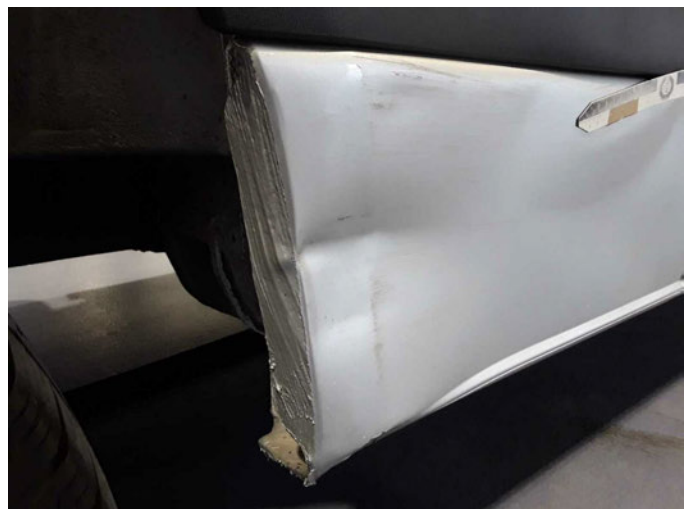
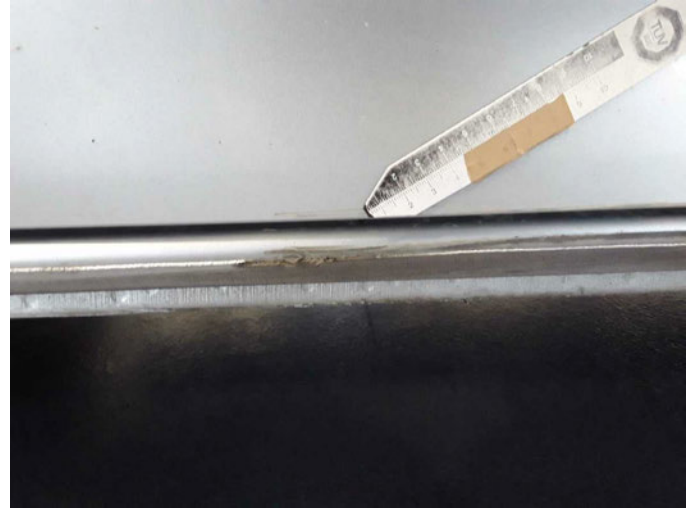
Beschädigung 20: Schweller rechts: Schweller - verformt - erneuern

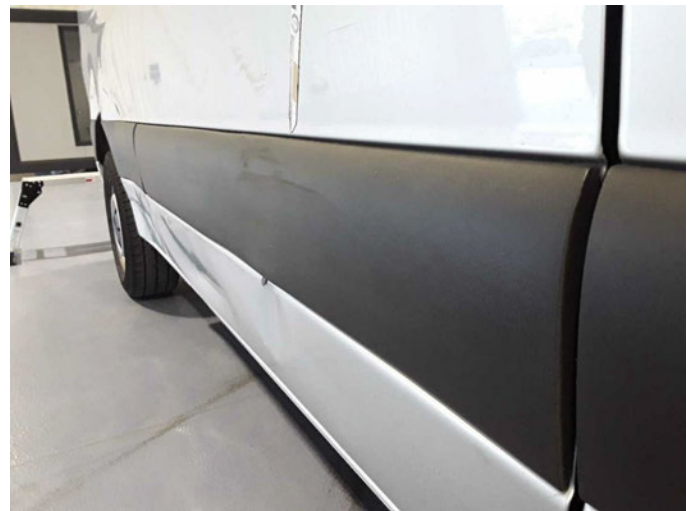
Beschädigung 21: Schiebetür rechts: Schutzleiste - verkratzt / verschürft - erneuern

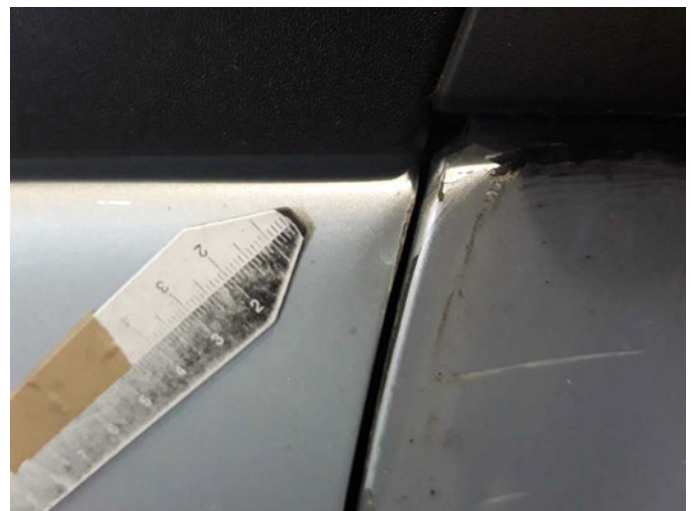
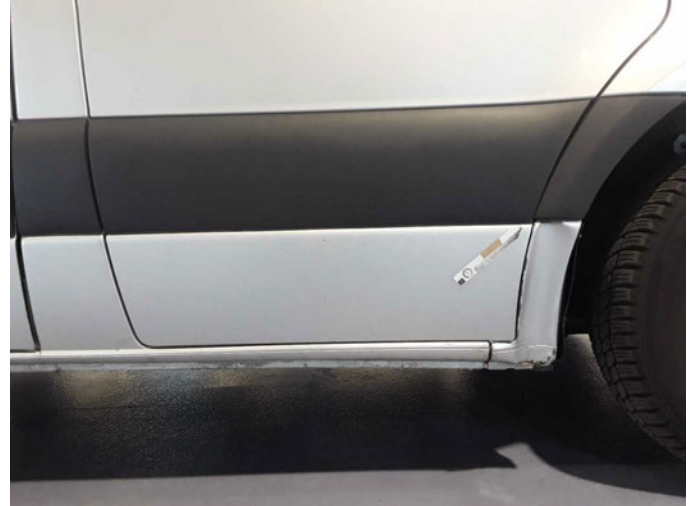
Beschädigung 22: Tür vorn rechts: Tür - beschädigt - erneuern

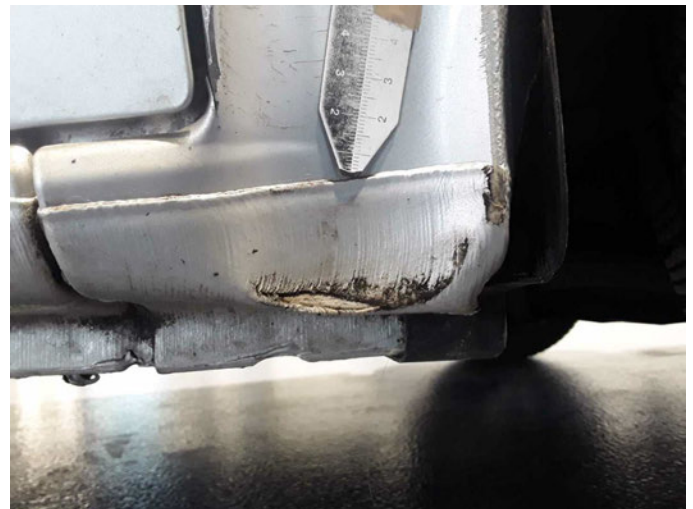
Beschädigung 23: Schweller rechts: Verkleidung - beschädigt - erneuern

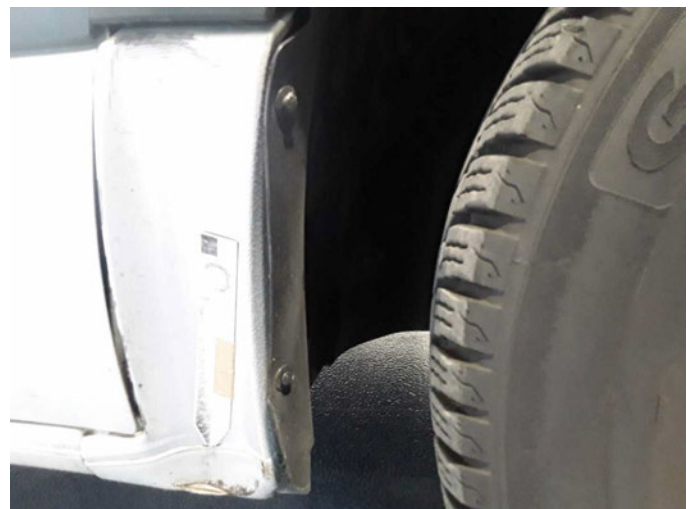
Beschädigung 24: Karosserie: Radhaus vorn rechts - beschädigt - erneuern

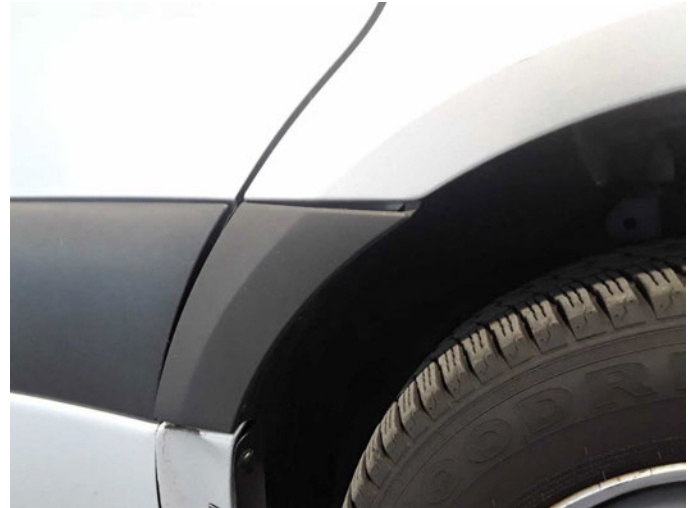
Beschädigung 25: Kotflügel rechts: Zierleiste, -gitter - beschädigt - erneuern

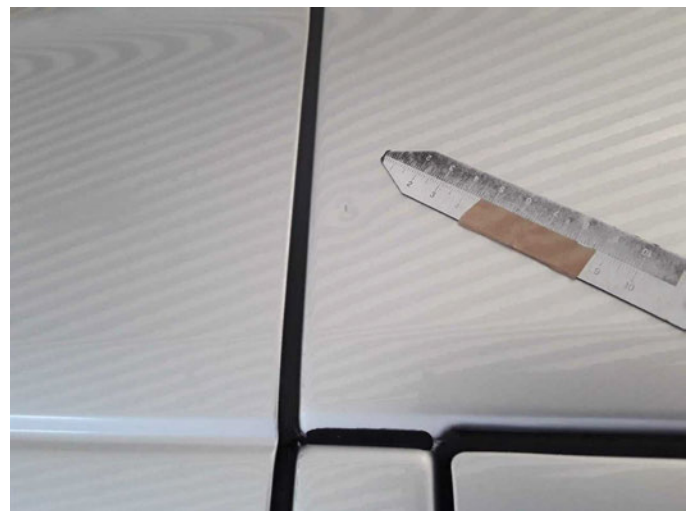
Beschädigung 26: Fahrzeugdach: Dachholm rechts - Delle / Lackschaden - instandsetzen/lackieren (S3)

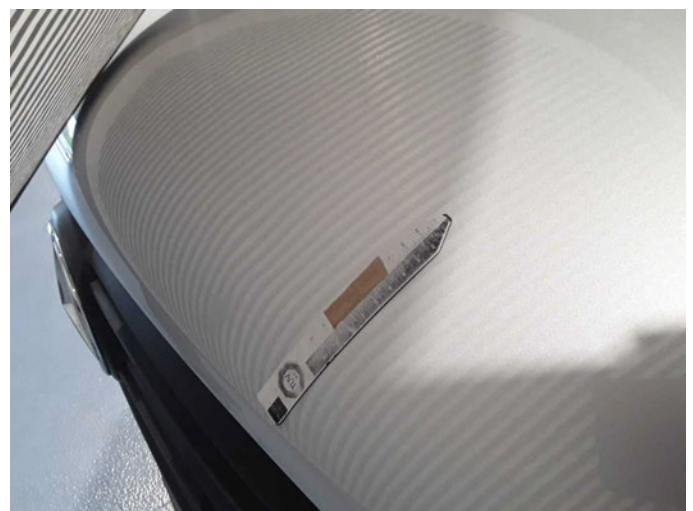
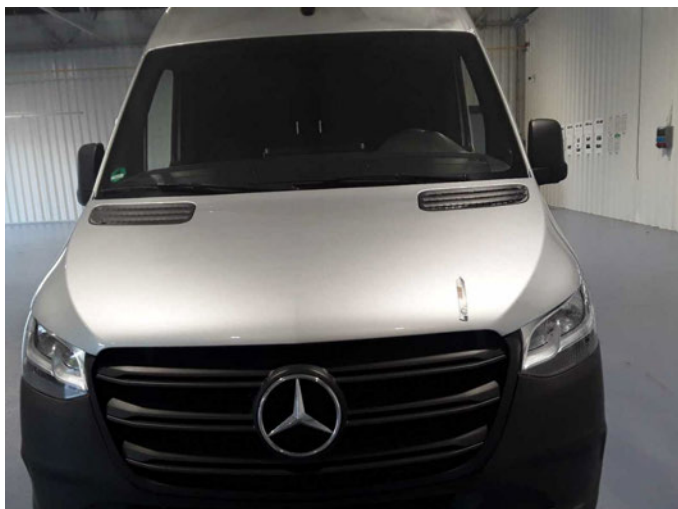
Beschädigung 27: Motorhaube: Motorhaube - Delle(n) - sanft instandsetzen

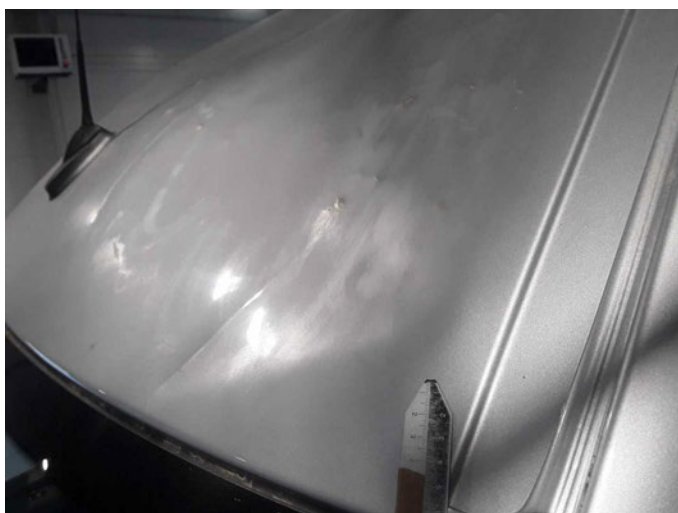
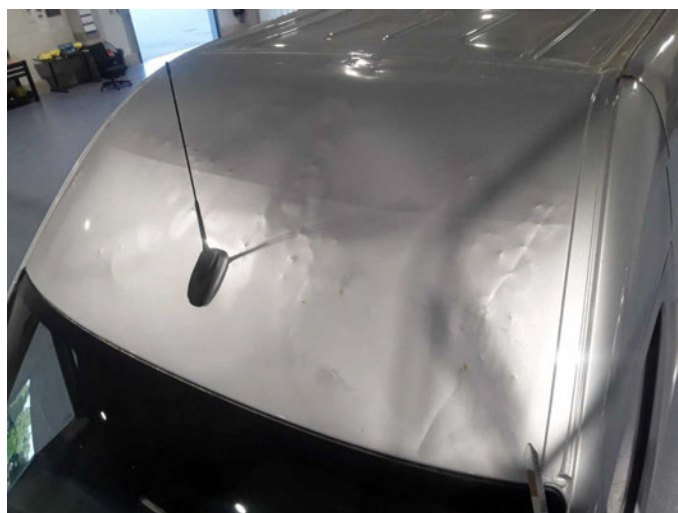
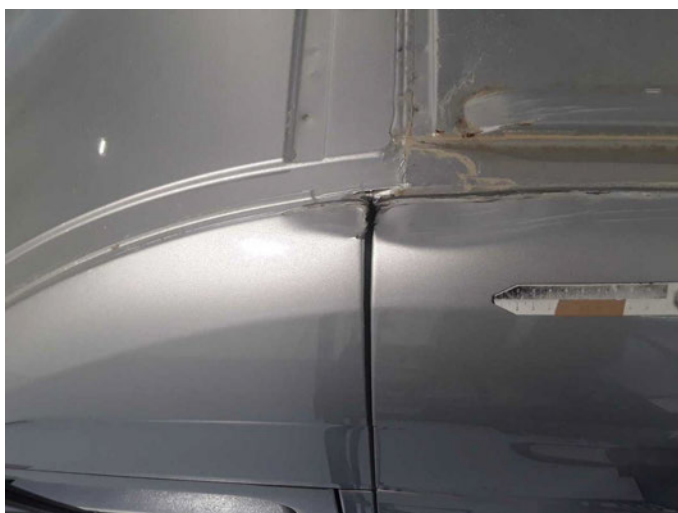
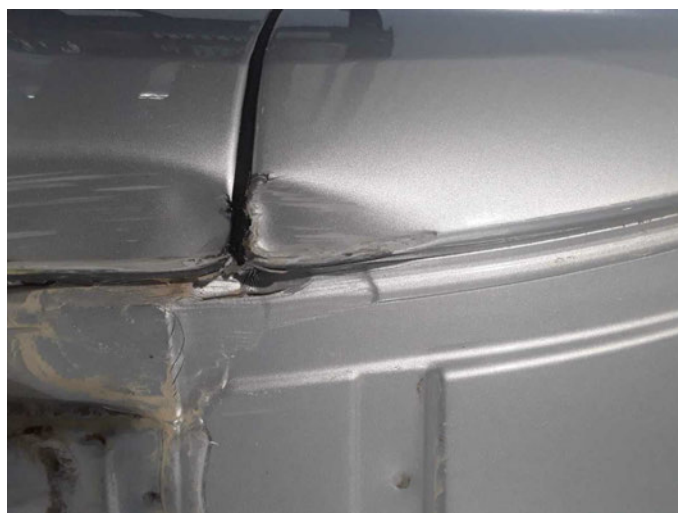
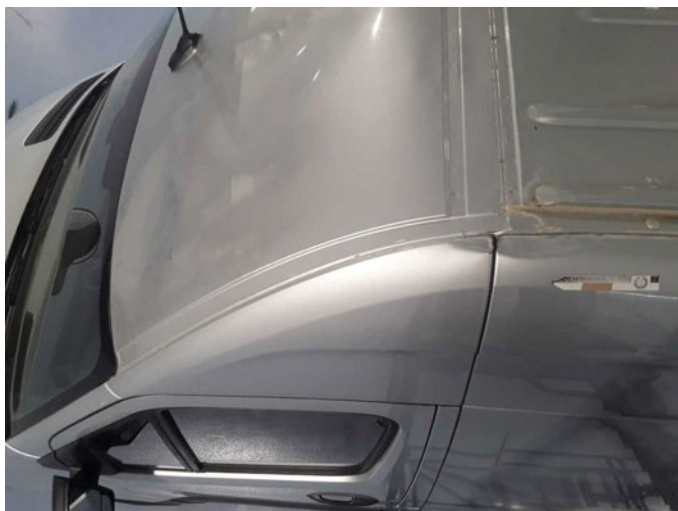
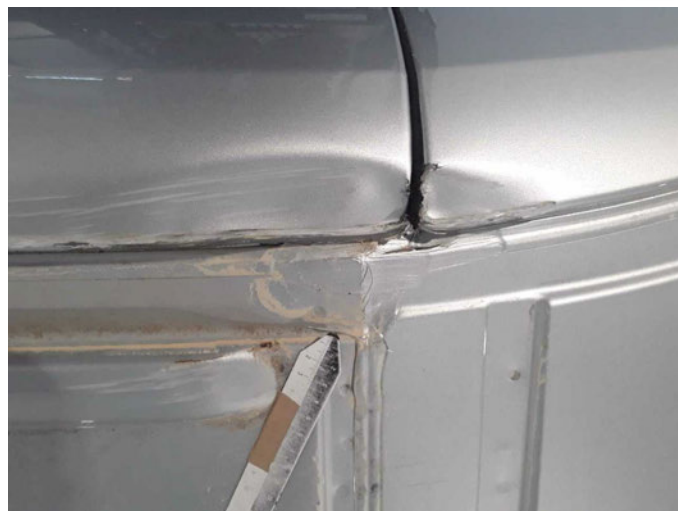
Beschädigung 28: Fahrzeugdach: Dach - beschädigt - erneuern

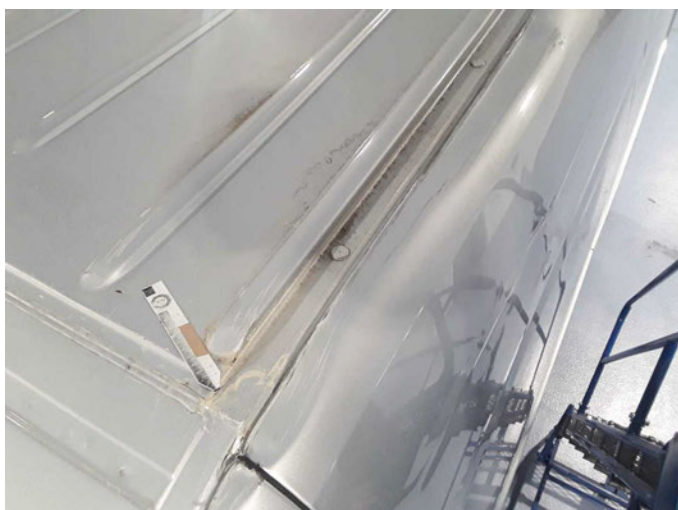
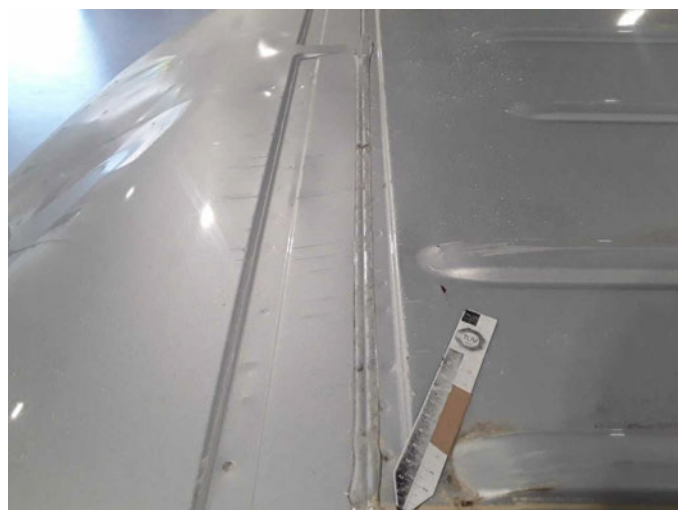
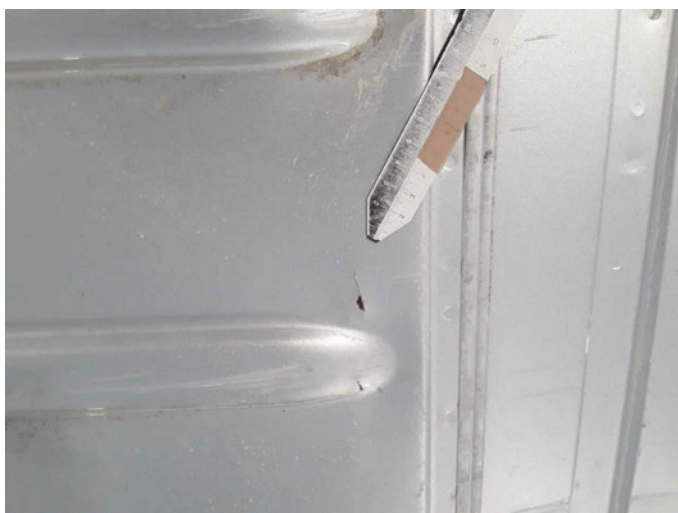
Beschädigung 29: Fahrzeugdach: Dach - beschädigt - instandsetzen/lackieren (S3)

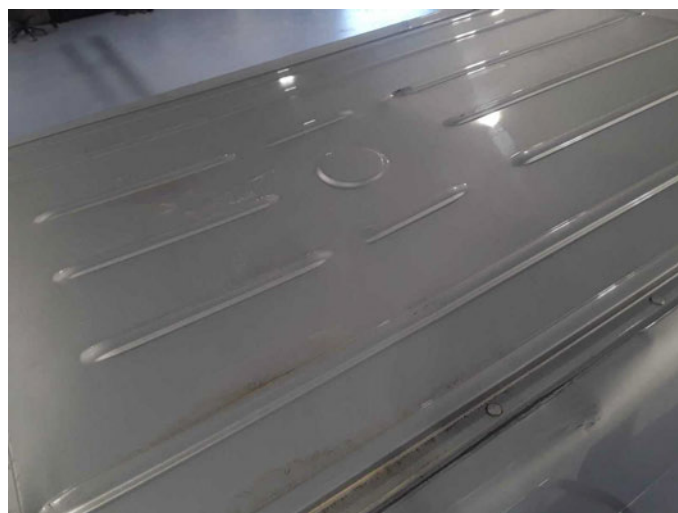
Beschädigung 30: Fahrzeugdach: Dach - verkratzt / verschürft - instandsetzen/lackieren (S3)

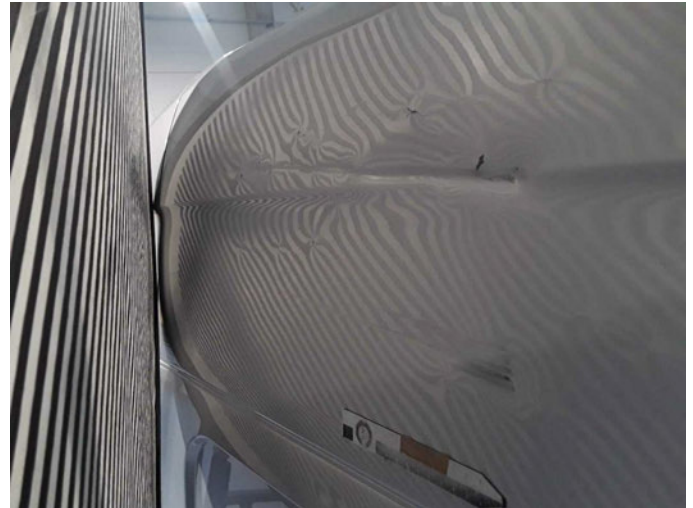
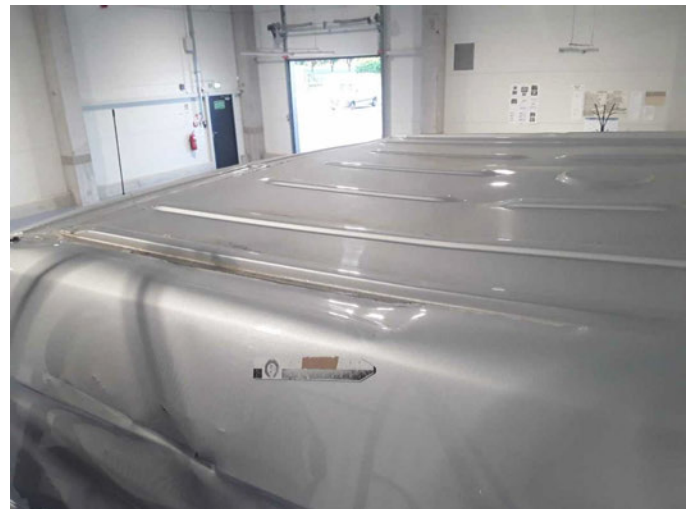
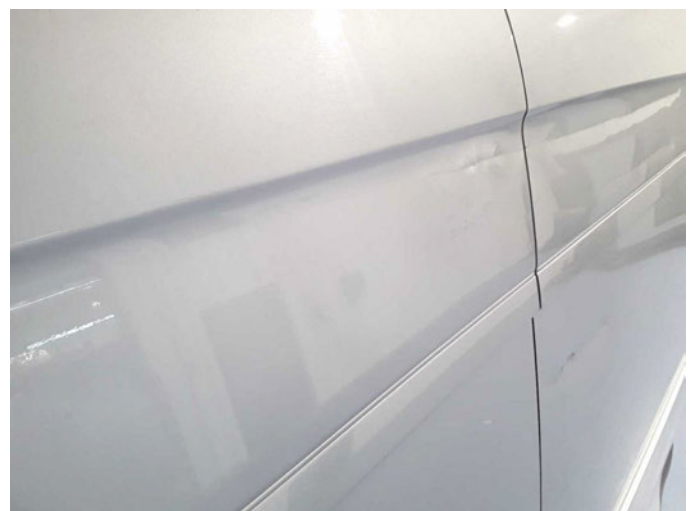
Beschädigung 31: Fahrzeugdach: Dachholm links - beschädigt - erneuern

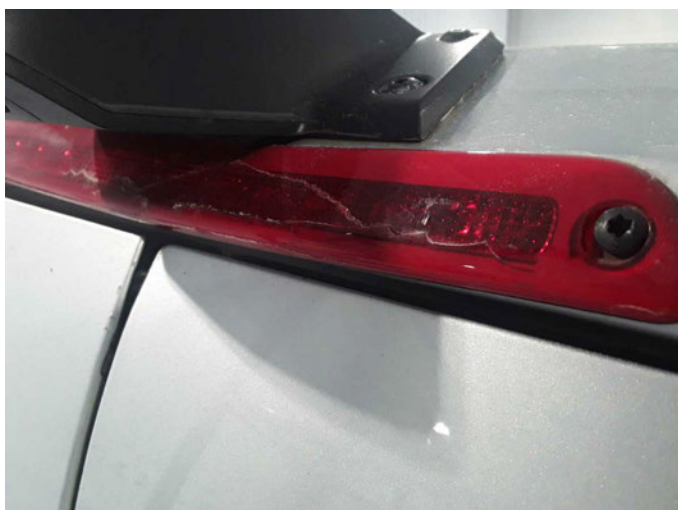
Beschädigung 32: Heckleuchte: Zusatzbremsleuchte - beschädigt - erneuern

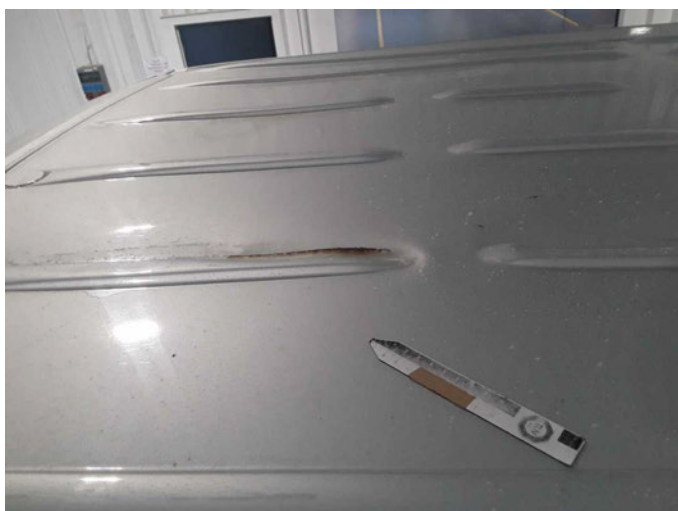
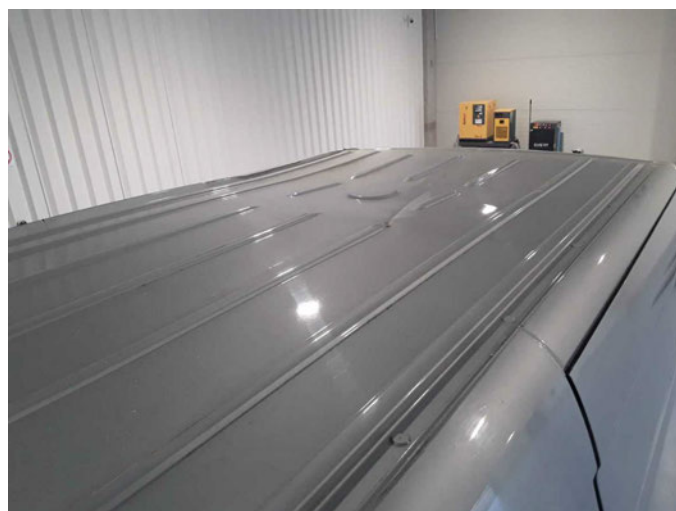
Beschädigung 33: Fahrzeugdach: Dach - Korrosion - erneuern
