Expertise

Verkaufsgutachten

Mercedes-Benz Sprinter

Fahrgestellnummer W1V9106231P487772

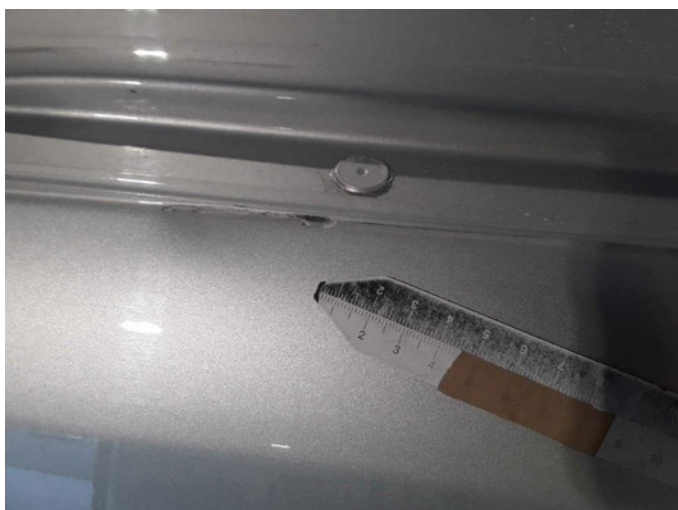
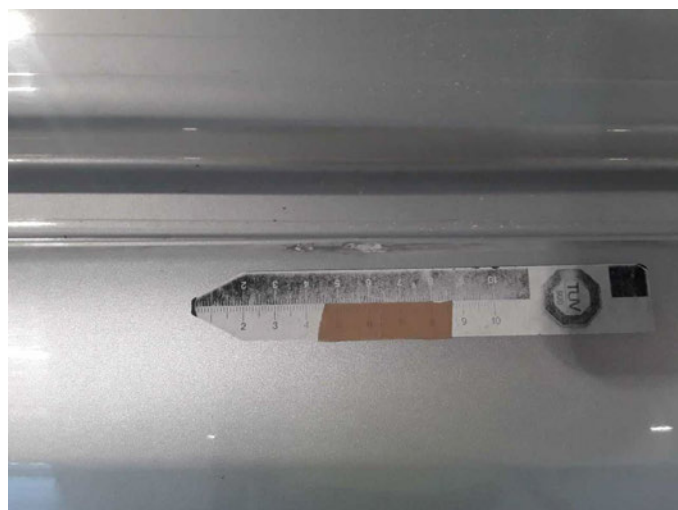
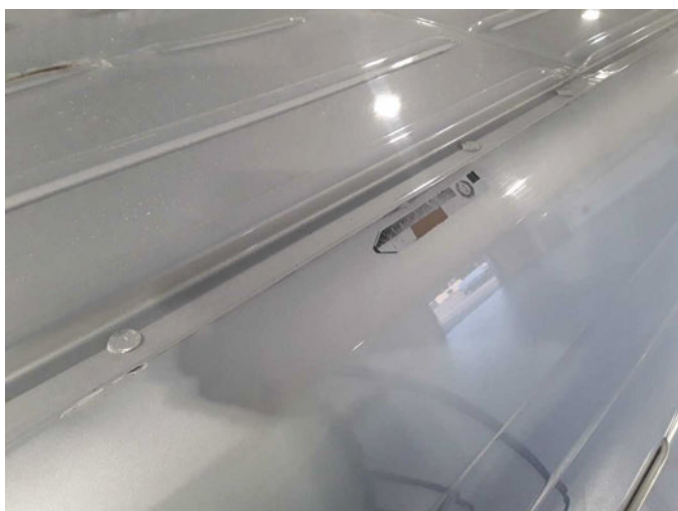
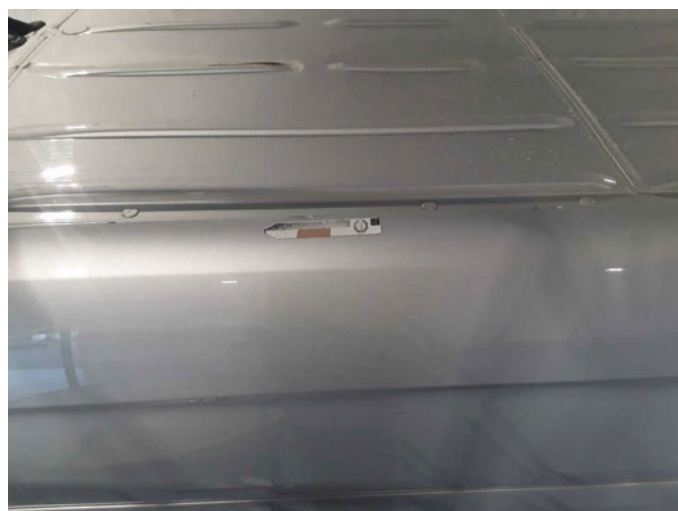
Beschädigung 34: Fahrzeugdach: Dachholm rechts - verkratzt / verschürft - instandsetzen/lackieren (S3)

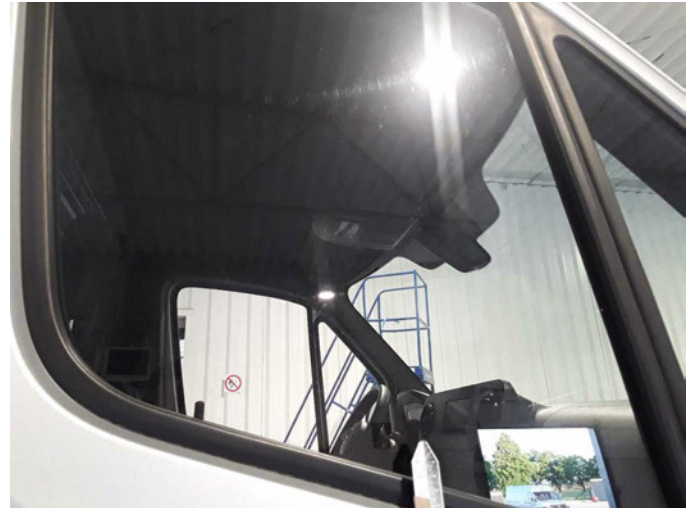
Gebrauchsspur 1: Verglasung: Türscheibe vorn rechts - verkratzt / verschürft - kein Abzug
