# TESTPROTOKOLL - Personbil

## Ford Focus 1.0 EcoBoost Manual 100hp 2016 GRÅ

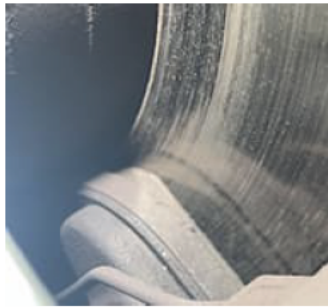
**4.1 - Frambromsar**  
Slitna bromsbelägg

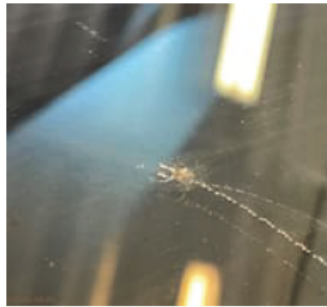
**7.1 - Vindruta**  
Stenskott

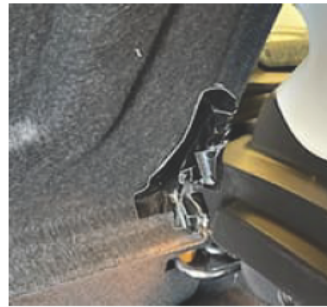
**7.4.14 - Baklucka**  
Skadad insynsskydd

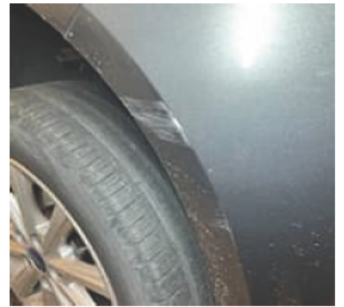
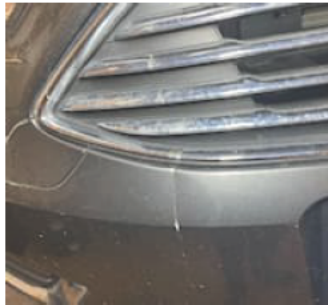
**10.3.1 - Övrigt**  
Skada stötfångare fram

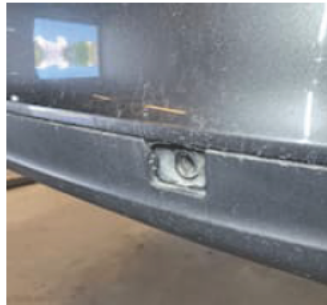
**10.3.2 - Övrigt**  
Tryckmärke på stötfångare bak +  
täcklock saknas
