**Fahrzeug:** **HYUNDAI Tucson 1.6 T-GDI Select Sports Utility Vehicle 5-türig 1598 ccm 150 PS / 110 KW bleifrei 6-Gang Manuell**

## Zustandsbericht

| Berichtsnummer : | 0000000927844-DE613 | | |

#### Hyundai Tucson (NX)(12.2020->) Select 2WD

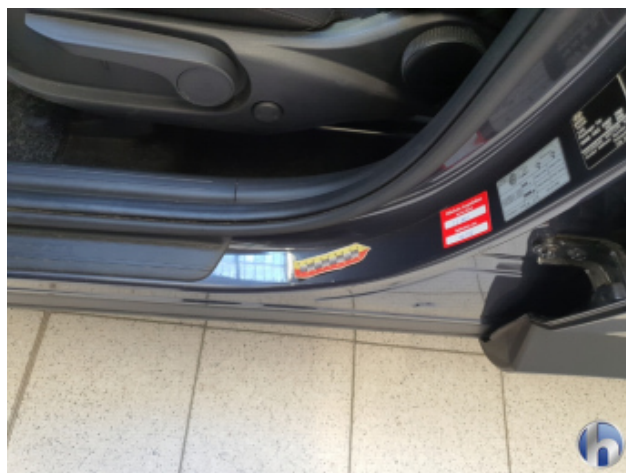
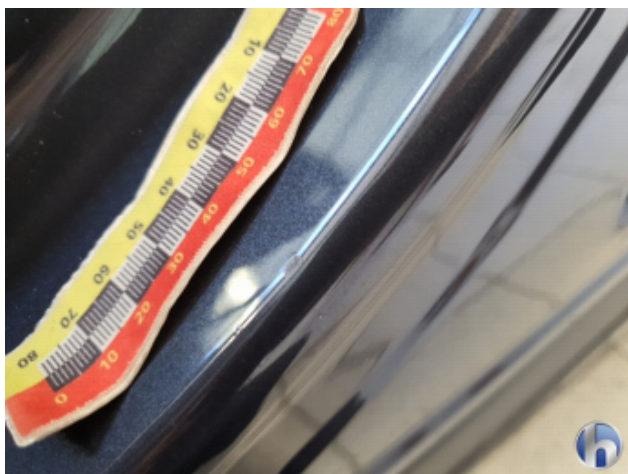
| | Bauteil | Schaden | Rep.-Art |
|---|---|---|---|
| 1. | Türeinstieg Vorne - Links | Gebrauchsspuren | Ohne Reparatur |

1. Türeinstieg Vorne - Links  
Gebrauchsspuren - Ohne Reparatur

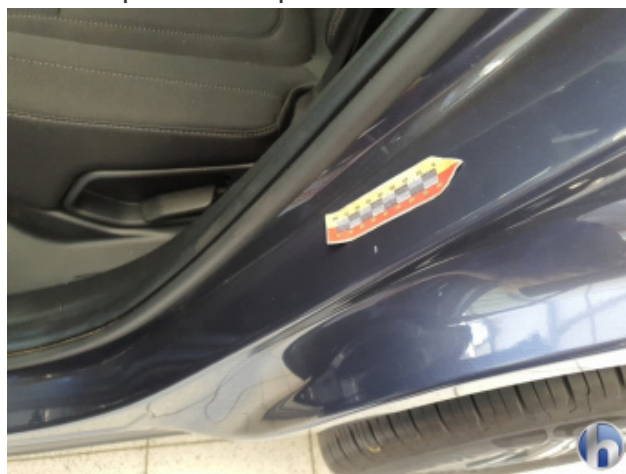
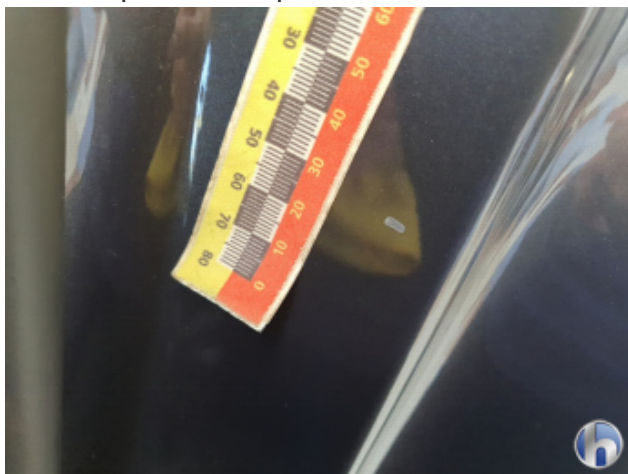
| | Bauteil | Schaden | Rep.-Art |
|---|---|---|---|
| 2. | Türeinstieg Hinten - Links | Kratzer | Smart Repair |

2. Türeinstieg Hinten - Links  
Kratzer - Smart Repair

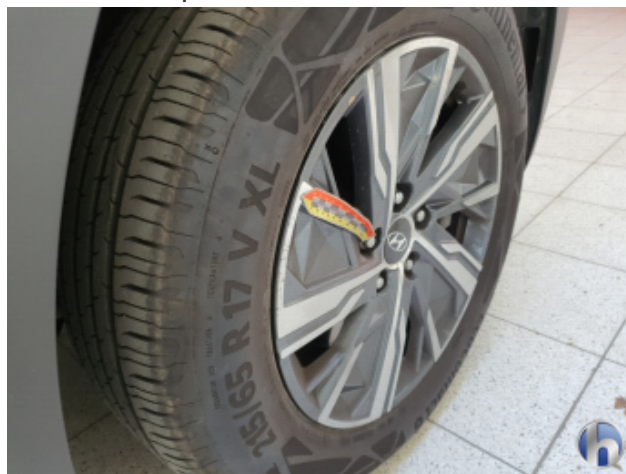
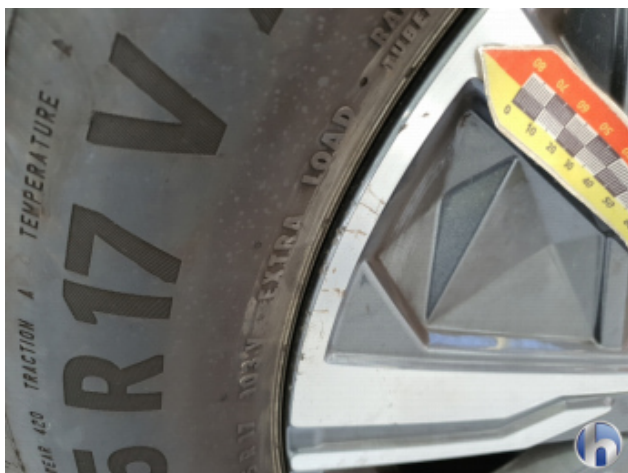
| | Bauteil | Schaden | Rep.-Art |
|---|---|---|---|
| 3. | Felge Vorne - Rechts | Gebrauchsspuren | Ohne Reparatur |

3. Felge Vorne - Rechts  
Gebrauchsspuren - Ohne Reparatur

**Gebrauchsspuren - Ohne Reparatur**
