Operator		Inspection condition	Conditional: Light/moisture/dirt
License number		Mileage (Read)	127,299 km
Manufacturer	Volkswagen	Next maintenance in	8,100 km
Type / Model	PASSAT	Main inspection (Report on hand)	05/2027
Vehicle Identification number	WWZZZ3CZNE046589	Power / Engine displacement	110 kW / 1,968 ccm
First registration	28 Apr 2022	Upholstery/Colour	/
Last maintenance		Paintwork	
Fuel type	Diesel	Gearbox	Automatic

Zustandsbericht

Inspection date: 15 Jun 2026
Protocol number: 45958278
Delivery date: 15 Jun 2026

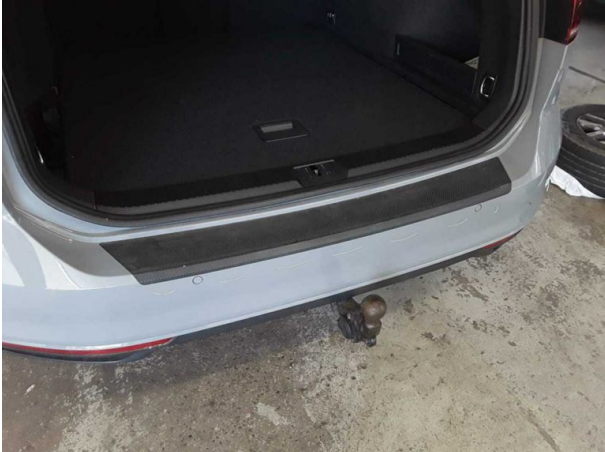
Damage #2: Rear bumper: Rear bumper - Glued / labelled - De-glue / neutralise

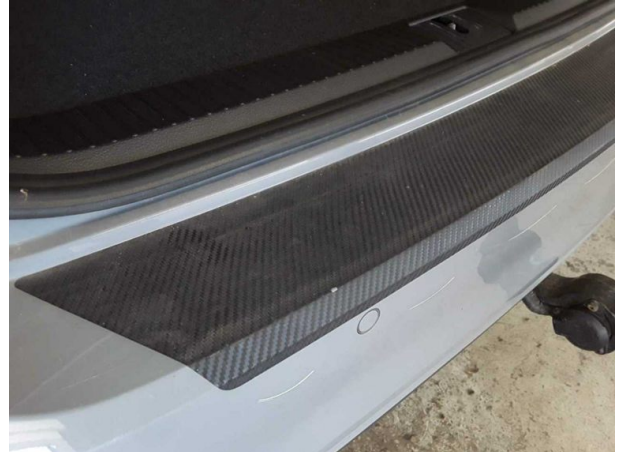
Damage #2: Rear bumper: Rear bumper - Glued / labelled - De-glue / neutralise

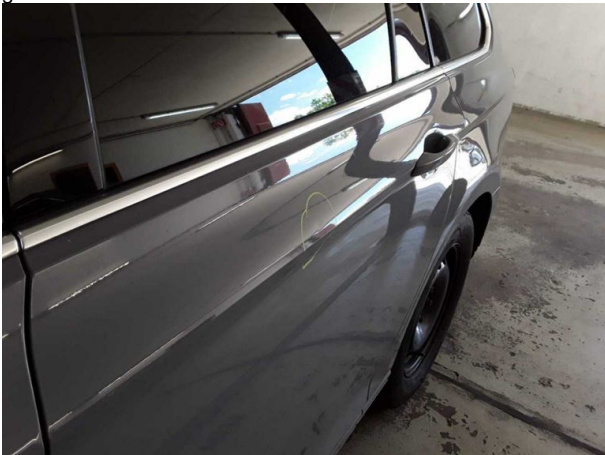
Damage #3: Door - rear left side: Door - dent(s) - Smooth repair work

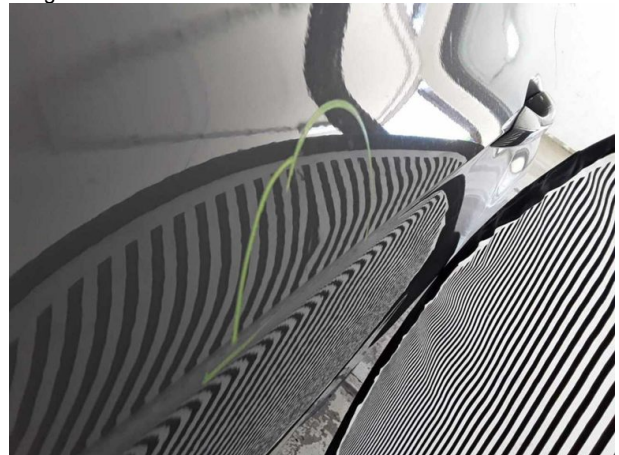
Damage #3: Door - rear left side: Door - dent(s) - Smooth repair work

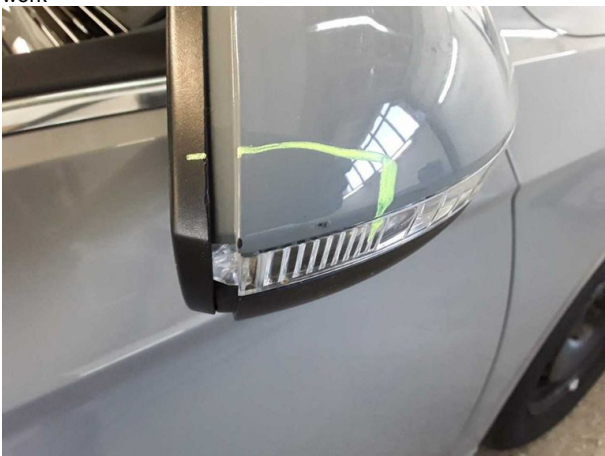
Damage #4: Wing mirror - right side: Cap - Scratched - Smart repair

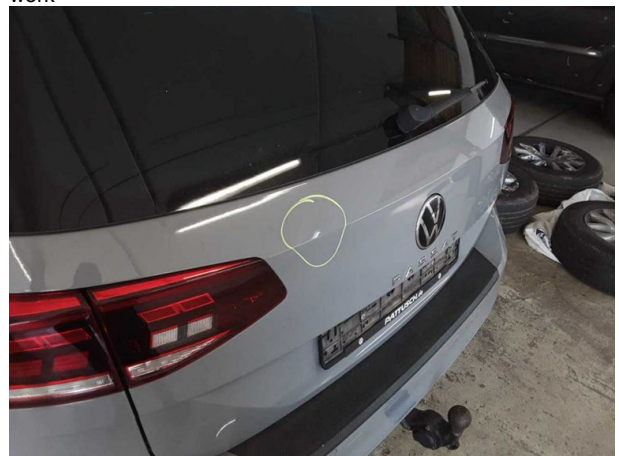
Damage #5: Boot lid / rear door: Boot lid - dent(s) - Smooth repair work

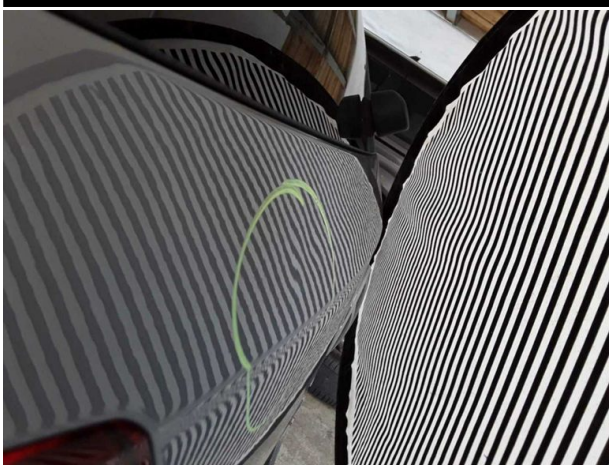
Damage #5: Boot lid / rear door: Boot lid - dent(s) - Smooth repair work

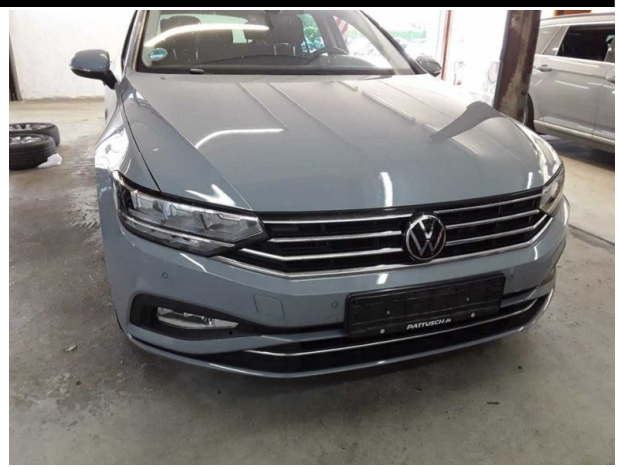
Damage #6: Front bumper: Front bumper - Scratched - Smart repair

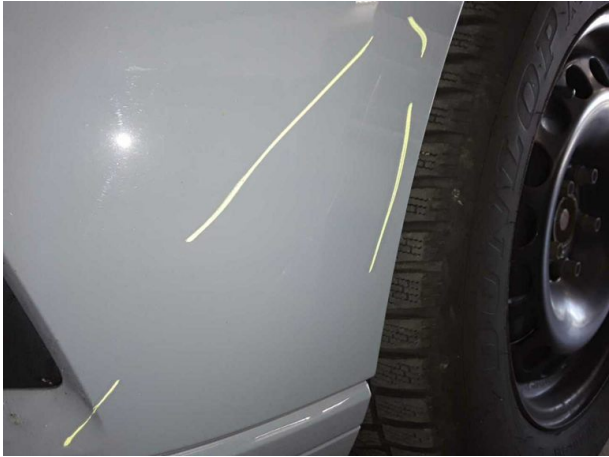
Damage #6: Front bumper: Front bumper - Scratched - Smart repair

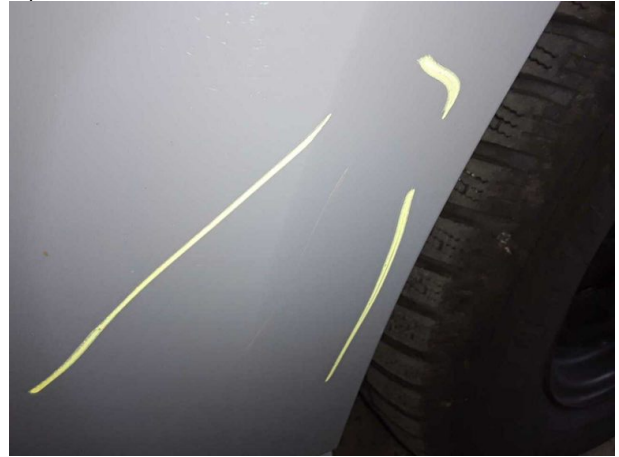
Damage #6: Front bumper: Front bumper - Scratched - Smart repair

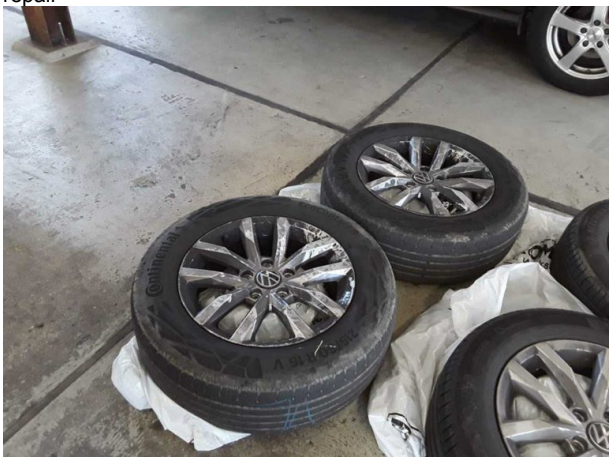
Axle	Tyre size	Manufacturer	Type of tyre	Tread depth	Roadworthy	Permissibility
1	215/60 R16 95V	Michelin	Summer tyres	0mm - 0mm	Not o.k.	
2	215/60 R16 95V	Michelin	Summer tyres	5mm - 5mm	o.k.

Damage #7: 2nd wheel set: 2 tyres - Worn - Replace

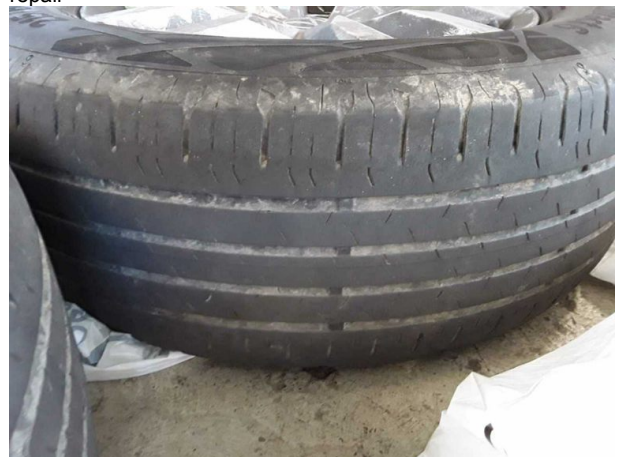
Damage #7: 2nd wheel set: 2 tyres - Worn - Replace

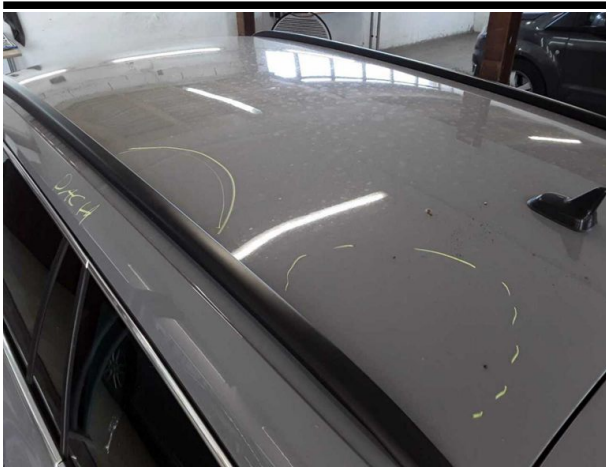
Damage #8: Roof: Roof - dent(s) - Smooth repair work

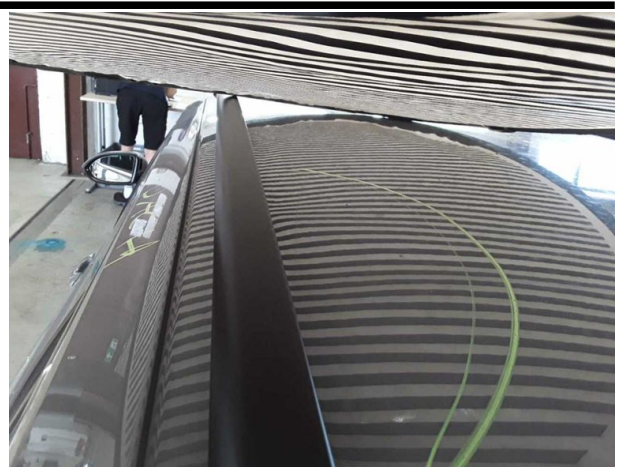
Damage #8: Roof: Roof - dent(s) - Smooth repair work

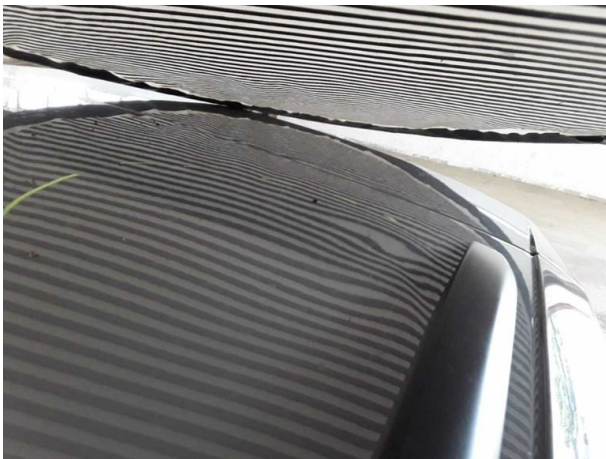
Damage #8: Roof: Roof - dent(s) - Smooth repair work

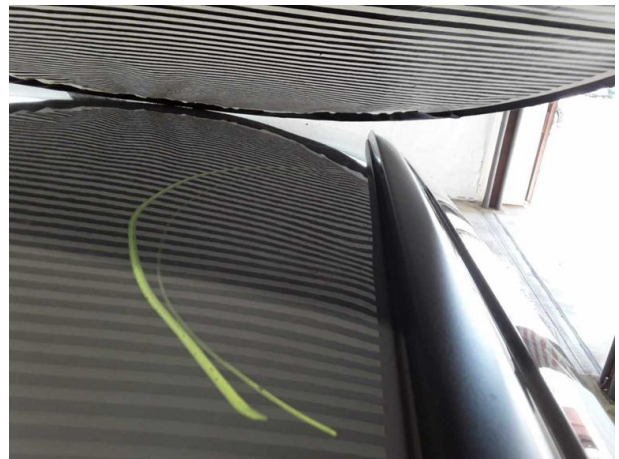
Damage #8: Roof: Roof - dent(s) - Smooth repair work

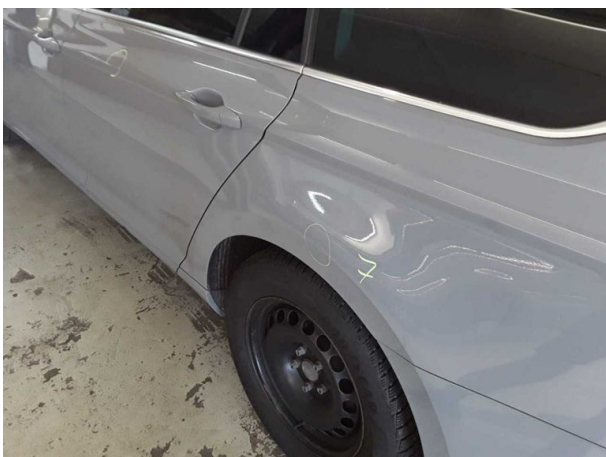
Damage #9: Side panel - rear left side: Side panel - Dent / paintcoat damage - Repair and paint

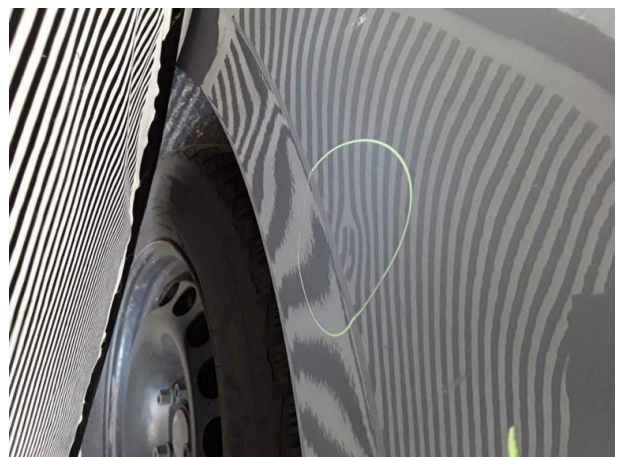
Damage #9: Side panel - rear left side: Side panel - Dent / paintcoat damage - Repair and paint

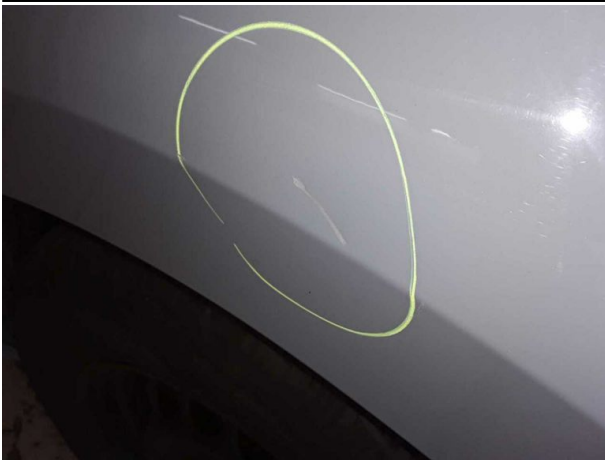
Damage #9: Side panel - rear left side: Side panel - Dent / paintcoat damage - Repair and paint

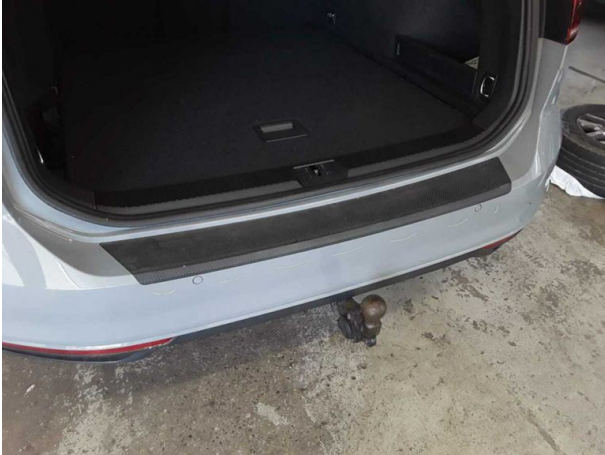
Beschädigung #2: Stossfänger hinten: Stossfänger hinten - beklebt/ beschriftet - entkleben/neutralisieren

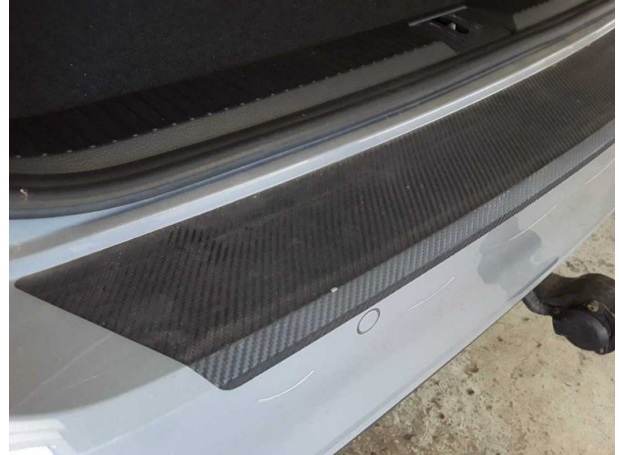
Beschädigung #2: Stossfänger hinten: Stossfänger hinten - beklebt/ beschriftet - entkleben/neutralisieren

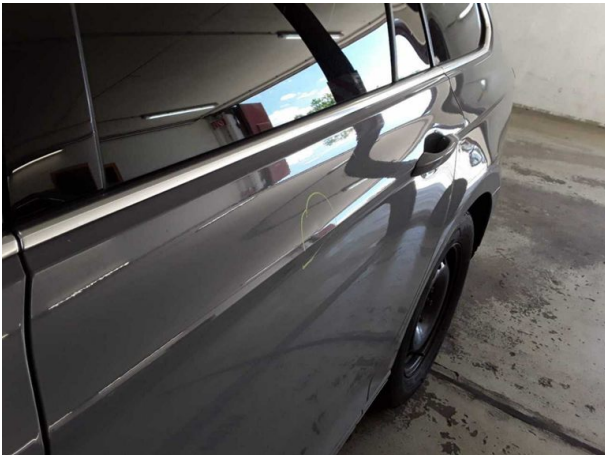
Beschädigung #3: Tür hinten links: Tür - Delle(n) - sanft instandsetzen

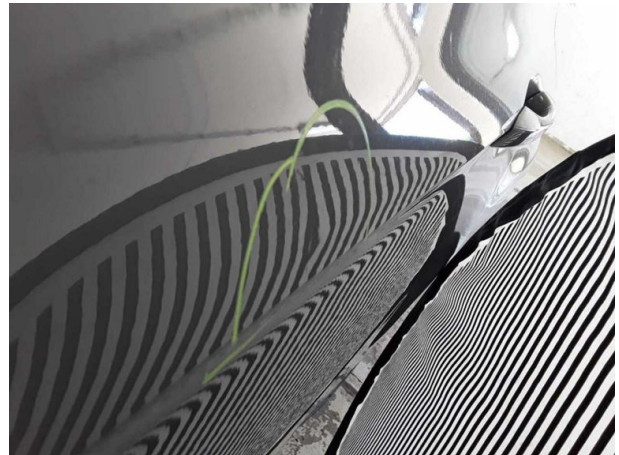
Beschädigung #3: Tür hinten links: Tür - Delle(n) - sanft instandsetzen

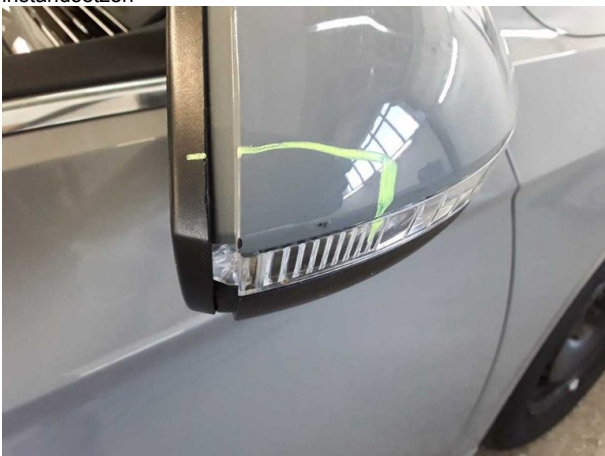
Beschädigung #4: Außenspiegel rechts: Abdeckkappe - verkratzt / verschürft - Smart Repair

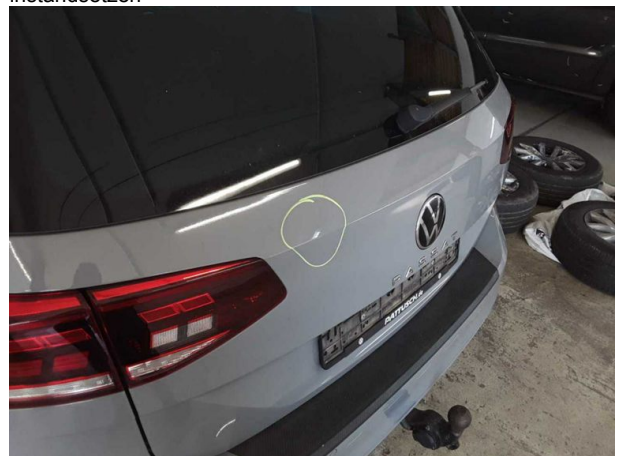
Beschädigung #5: Heckklappe/-tür: Heckklappe - Delle(n) - sanft instandsetzen

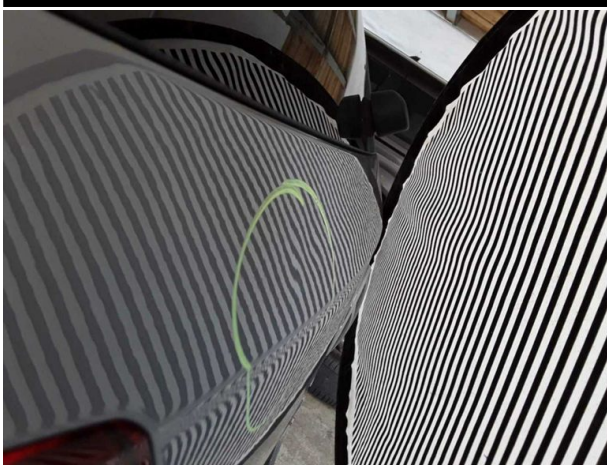
Beschädigung #5: Heckklappe/-tür: Heckklappe - Delle(n) - sanft instandsetzen

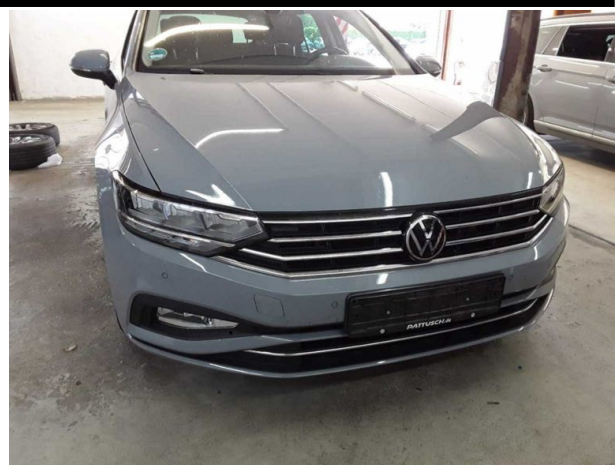
Beschädigung #6: Stossfänger vorn: Stossfänger vorn - verkratzt / verschürft - Smart Repair

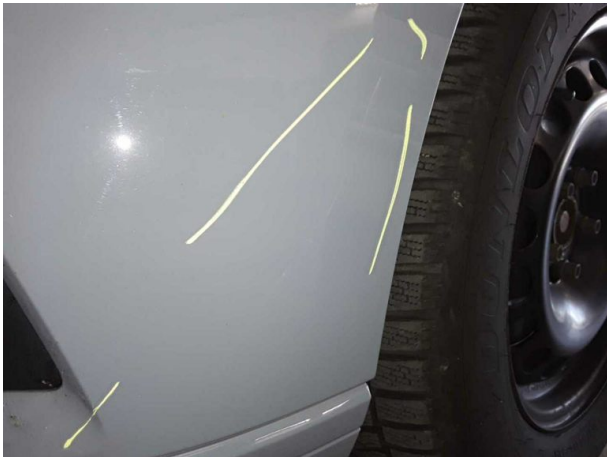
Beschädigung #6: Stossfänger vorn: Stossfänger vorn - verkratzt / verschürft - Smart Repair

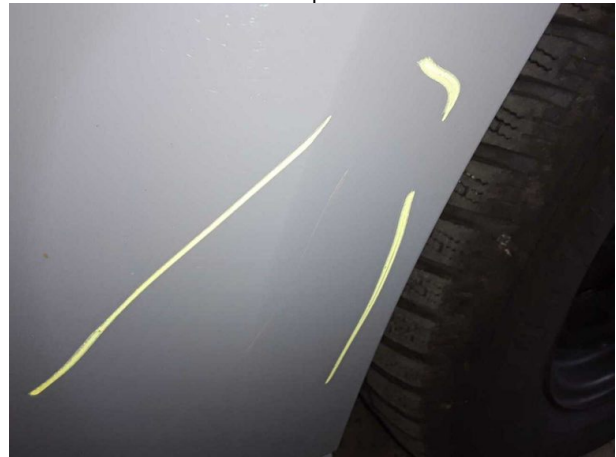
Beschädigung #6: Stossfänger vorn: Stossfänger vorn - verkratzt / verschürft - Smart Repair

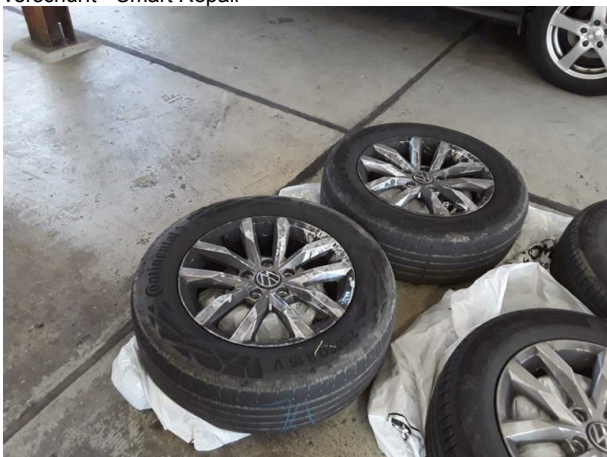
Beschädigung #7: 2.Radsatz: 2 Reifen - verschlissen - erneuern

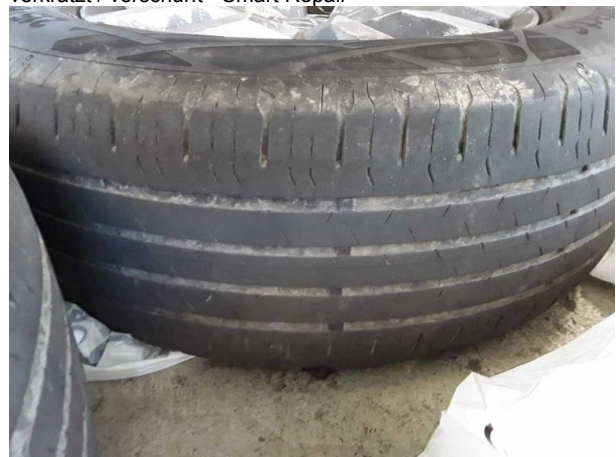
Beschädigung #7: 2.Radsatz: 2 Reifen - verschlissen - erneuern

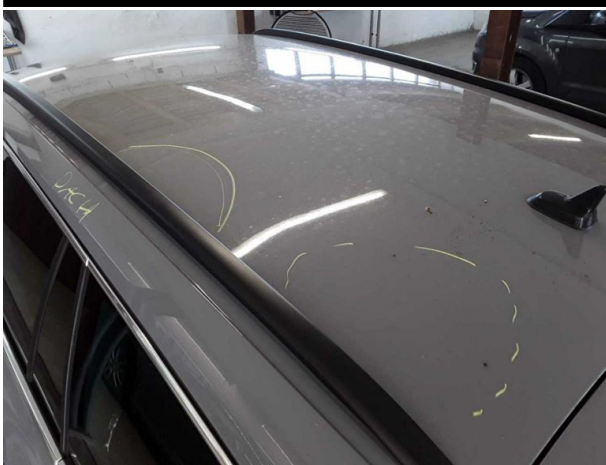
Beschädigung #8: Fahrzeugdach: Dach - Delle(n) - sanft instandsetzen

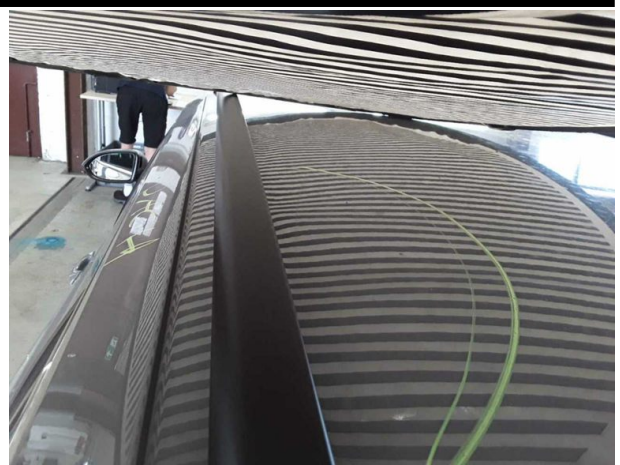
Beschädigung #8: Fahrzeugdach: Dach - Delle(n) - sanft instandsetzen

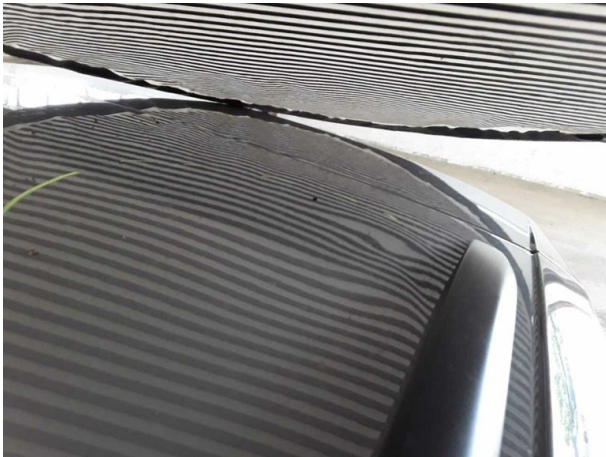
Beschädigung #8: Fahrzeugdach: Dach - Delle(n) - sanft instandsetzen

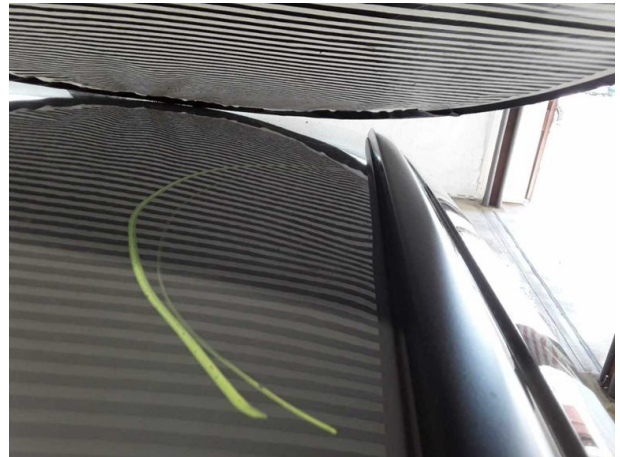
Beschädigung #8: Fahrzeugdach: Dach - Delle(n) - sanft instandsetzen

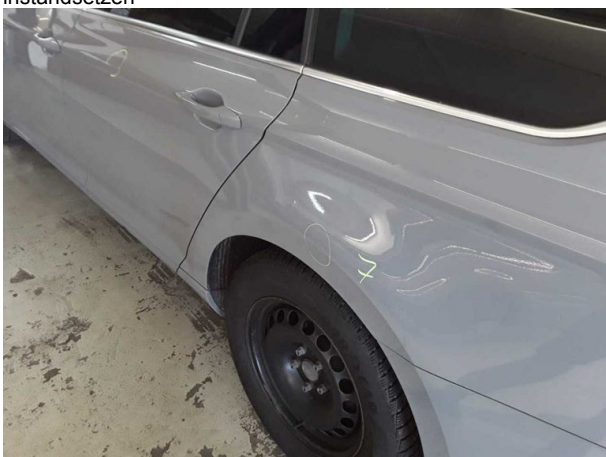
Beschädigung #9: Seitenwand links: Seitenwand - Delle / Lackschaden - instandsetzen und lackieren

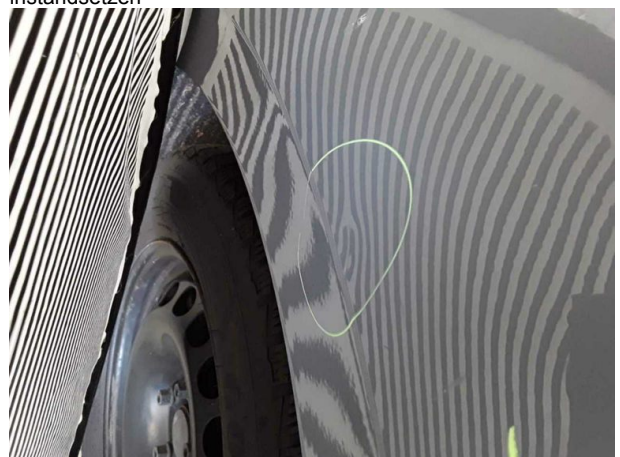
Beschädigung #9: Seitenwand links: Seitenwand - Delle / Lackschaden - instandsetzen und lackieren

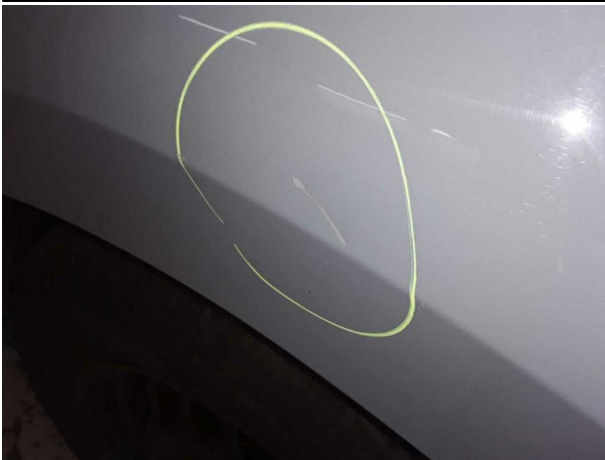
Beschädigung #9: Seitenwand links: Seitenwand - Delle /
Lackschaden - instandsetzen und lackieren
