## Zustandsbericht

| Berichtsnummer : | 0000000927568-DE926 | | |

#### Hyundai Ioniq 5 (05.2021->) Techniq Elektro

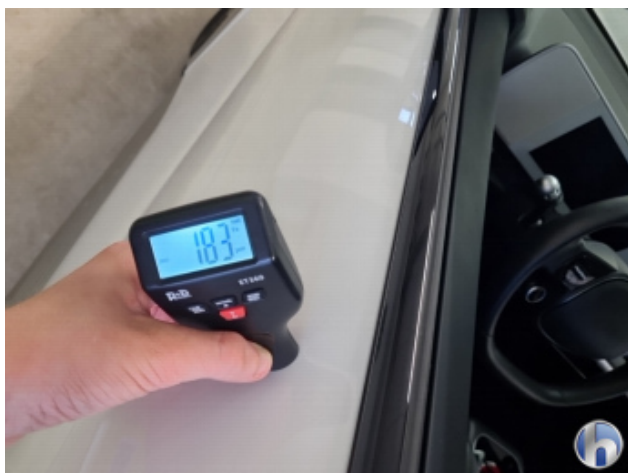
| Schaden | | | |
|---|---|---|---|
| 1. | Tür Vorne - Links | Nachlackiert | Ohne Reparatur |

1. Tür Vorne - Links  
**Nachlackiert - Ohne Reparatur**

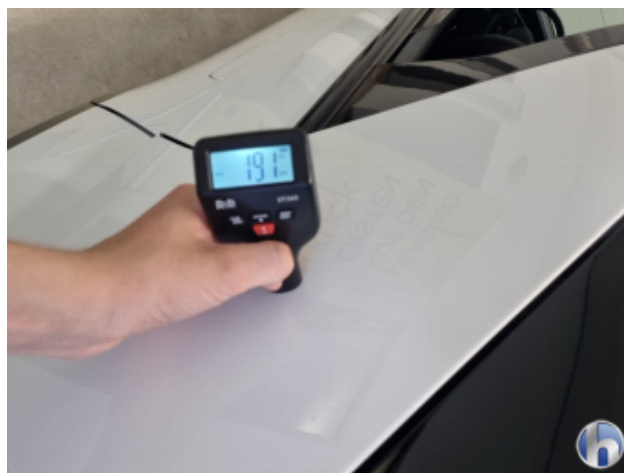
| Schaden | | | |
|---|---|---|---|
| 2. | Seitenwand - Hinten - Links | Nachlackiert | Ohne Reparatur |

2. Seitenwand - Hinten - Links  
**Nachlackiert - Ohne Reparatur**
