GKK Gutachten GmbH  
Theodorstr. 180, 40472 Düsseldorf

Verkaufsbericht

| Besichtigungsdatum | 06.07.2026 |

| Typ / Verkaufsbez. | Astra L Sports Tourer 1.5 D GS | Laufleistung abgelesen | 43.129 km |

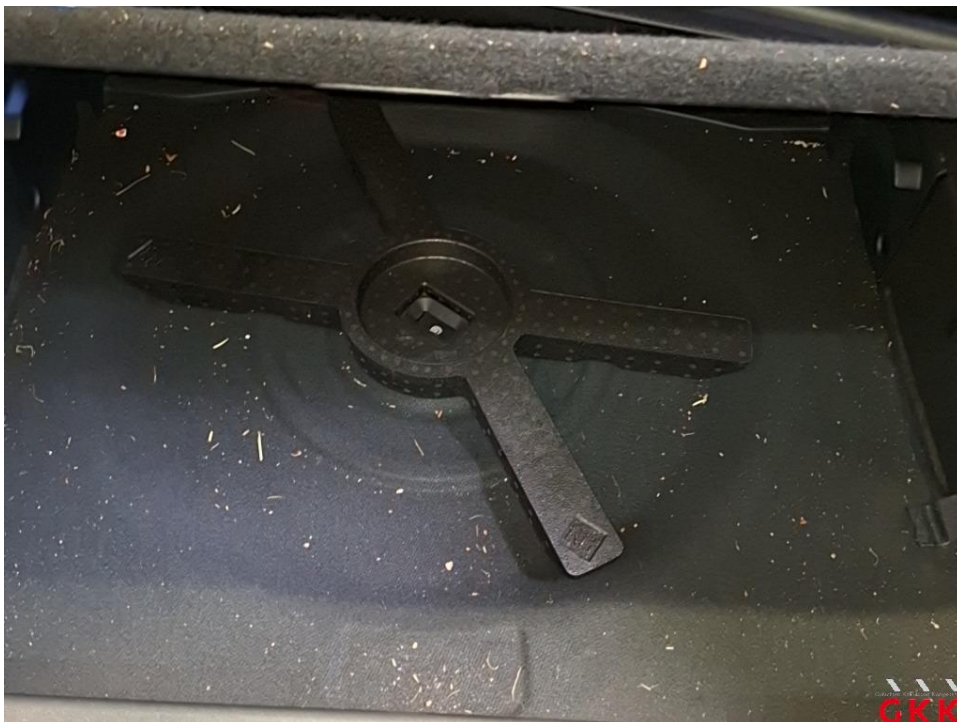
| <b>Front</b> (Angaben ohne MwSt.) | Reparaturkosten | MW |
|---|---|---|
| Reifenreparaturset komplett, fehlt, ersetzen (Bild 16) | 123,71 € | 123,71 € |

Bild 16      Reifenreparaturset, komplett, fehlt, ersetzen

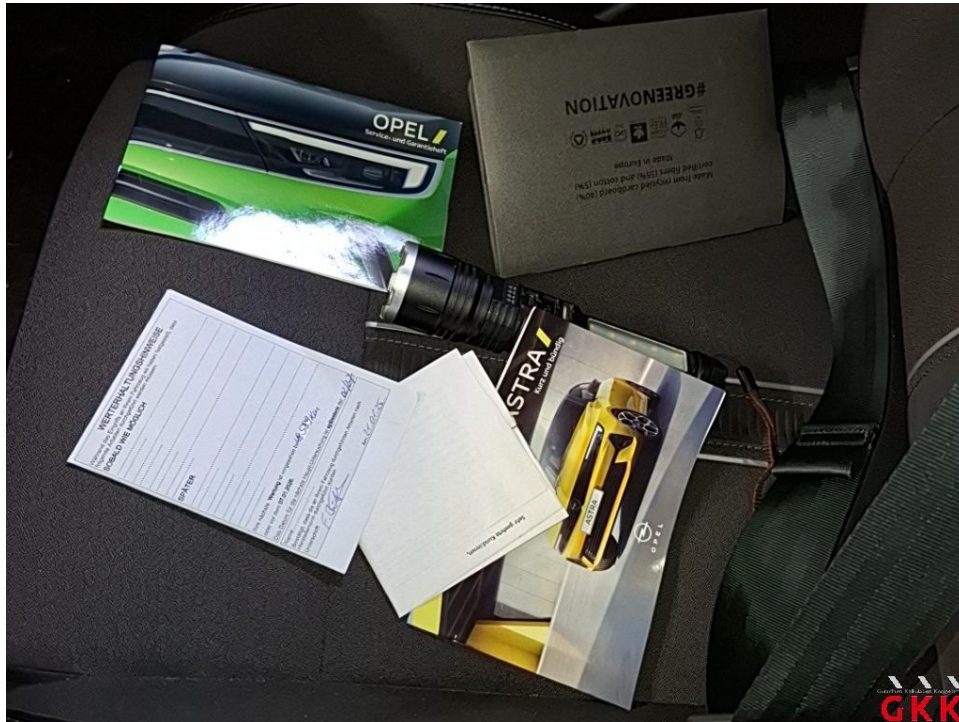
| <b>Front</b> (Angaben ohne MwSt.) | Reparaturkosten | MW |
|---|---|---|
| HU (Hauptunters.) PKW / Transporter, kein gültiger Nachweis vorhanden, durchführen (Bild 17) | 132,77 € | 132,77 € |

Bild 17 HU (Hauptunters.), PKW / Transporter, kein gültiger Nachweis vorhanden, durchführen

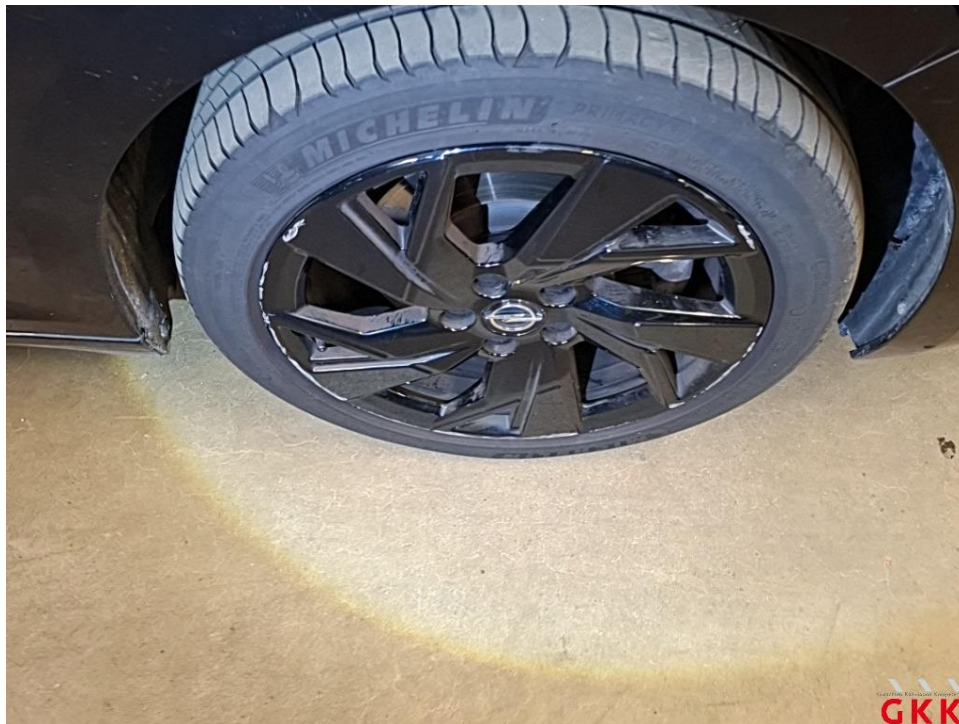
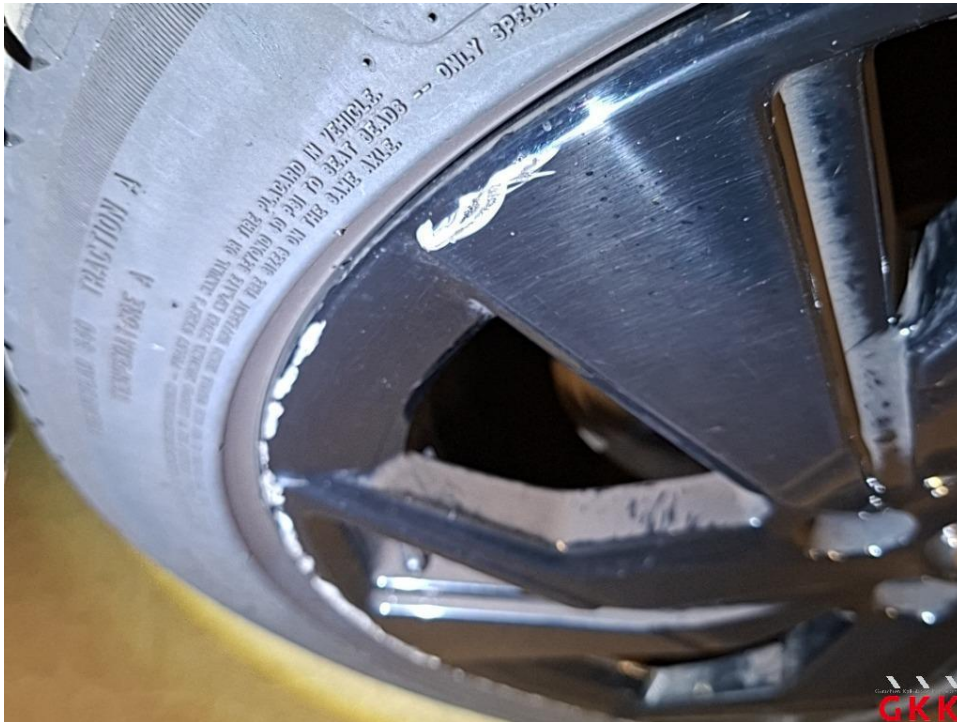
| <b>Front</b> (Angaben ohne MwSt.) | Reparaturkosten | MW |
|---|---|---|
| LM-Rad vorne rechts, Materialabtrag, ersetzen (Bild 18, Bild 19) | 307,29 € | 307,29 € |

Bild 18 LM-Rad, vorne rechts, Materialabtrag, ersetzen

Bild 19 LM-Rad, vorne rechts, Materialabtrag, ersetzen

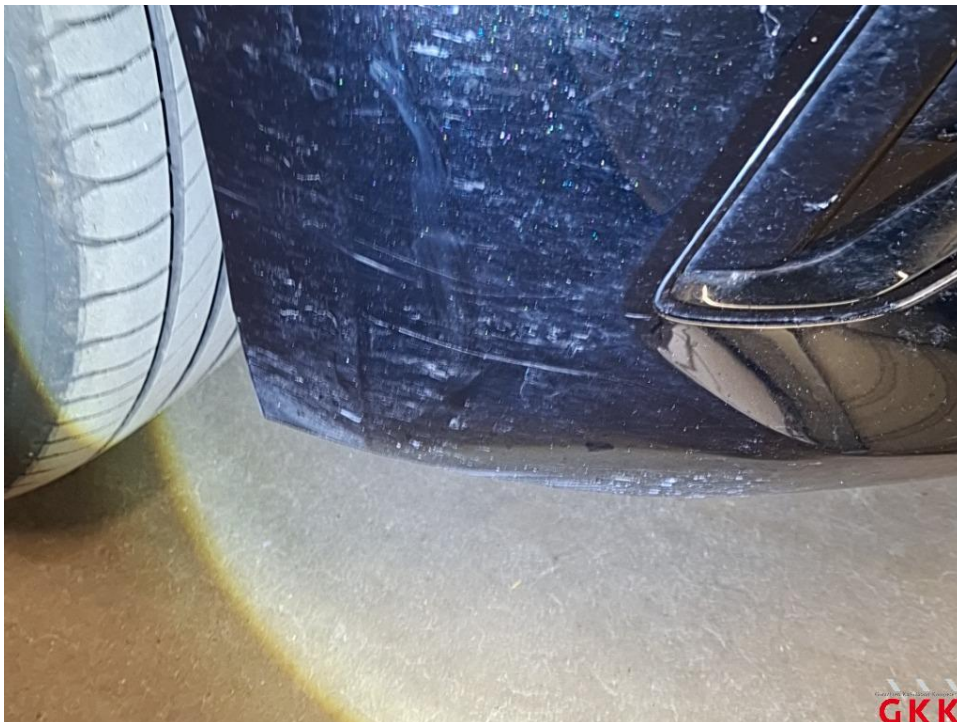
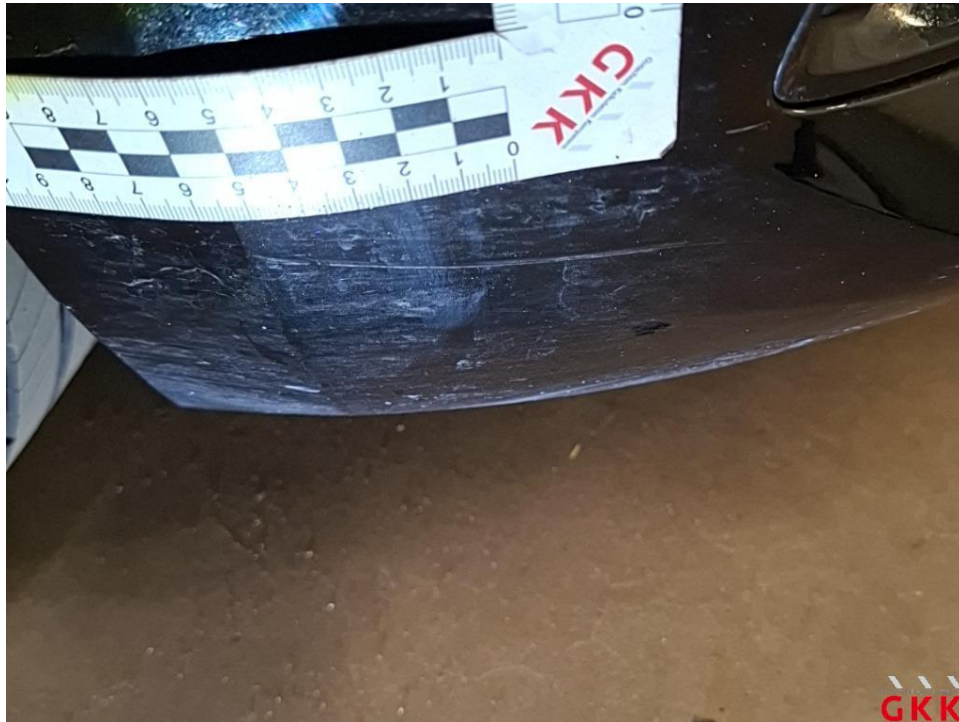
| <b>Front</b> (Angaben ohne MwSt.) | Reparaturkosten | MW |
|---|---|---|
| Stoßfänger vorne Verkleidung -lackiert-, verkratzt, lackieren (Bild 20, Bild 21) | 952,66 € | 714,50 € |

Bild 20 Stoßfänger vorne, Verkleidung -lackiert-, verkratzt, lackieren

Bild 21 Stoßfänger vorne, Verkleidung -lackiert-, verkratzt, lackieren

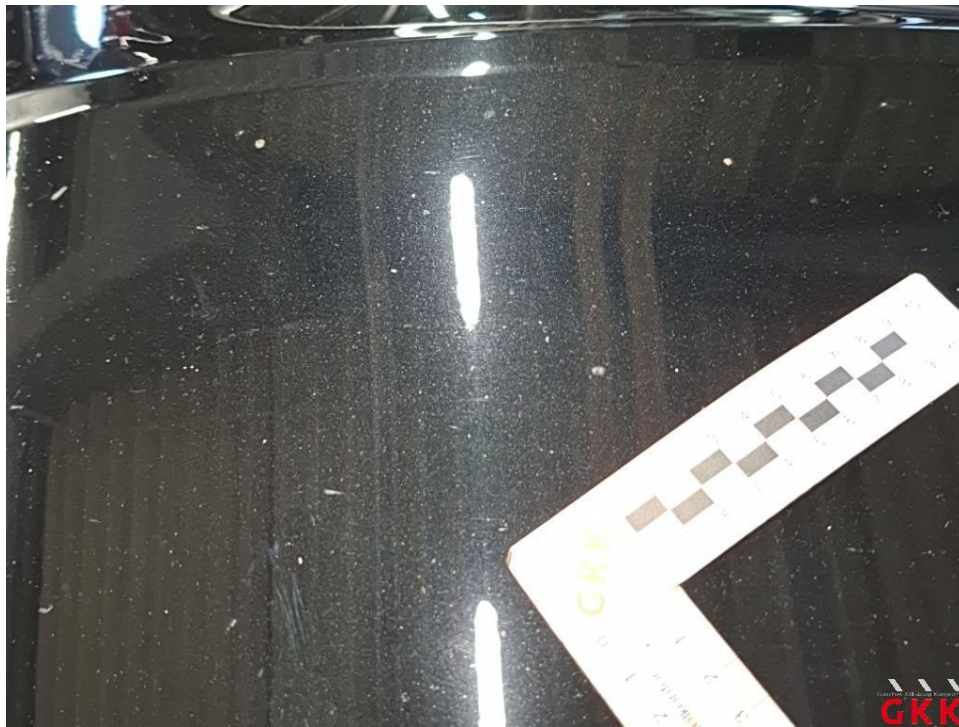
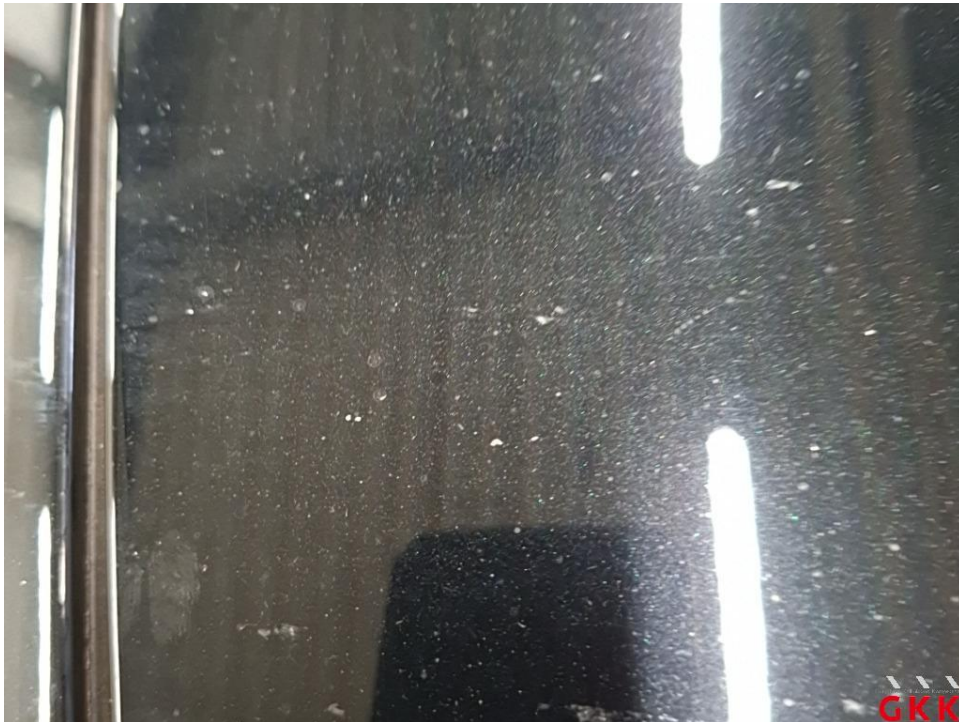
| <b>Front</b> (Angaben ohne MwSt.) | Reparaturkosten | MW |
|---|---|---|
| Motorhaube, Steinschlag, lackieren (Bild 22, Bild 23) | 678,86 € | 509,14 € |

Bild 22 Motorhaube, Steinschlag, lackieren

Bild 23 Motorhaube, Steinschlag, lackieren

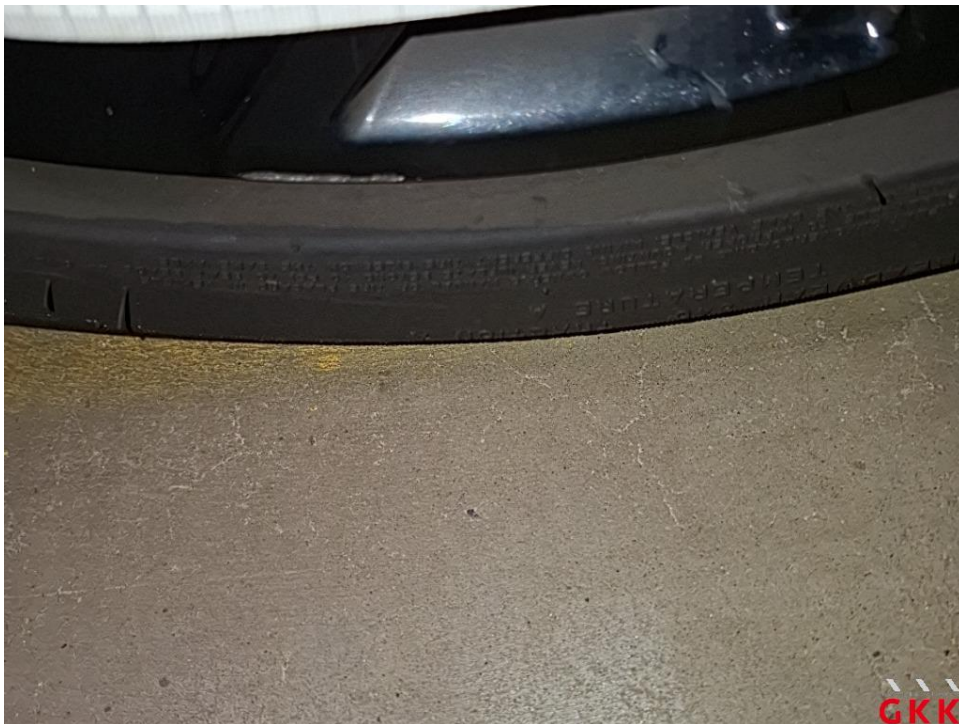
| <b>Front</b> (Angaben ohne MwSt.) | Reparaturkosten | MW |
|---|---|---|
| LM-Rad vorne links, verkratzt, Smartrepair (Bild 24) | 80,00 € | 80,00 € |

Bild 24 LM-Rad, vorne links, verkratzt, Smartrepair

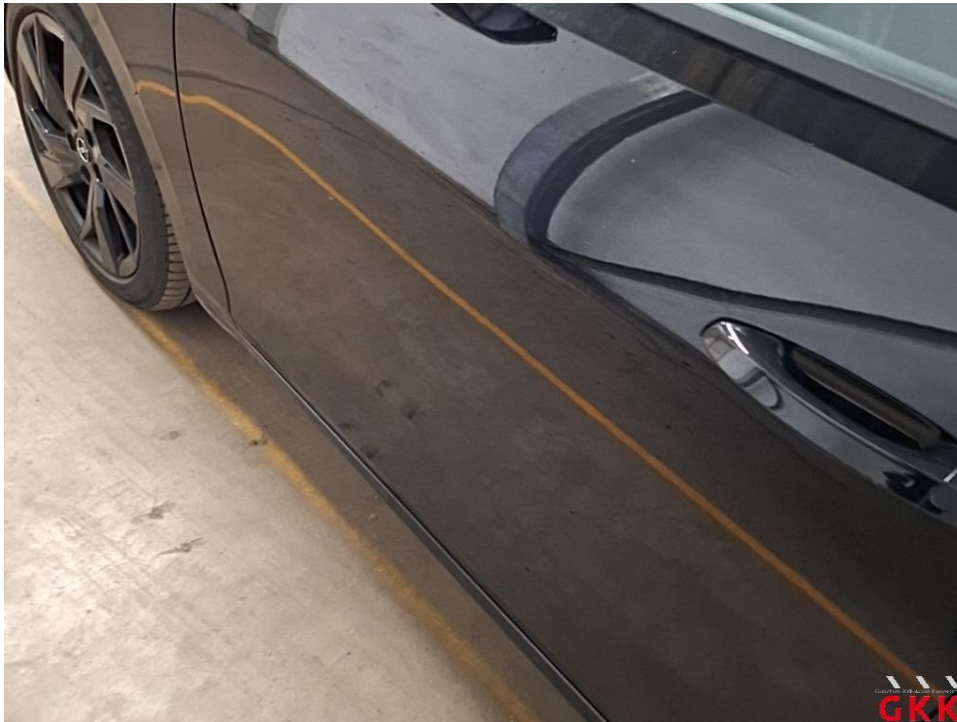
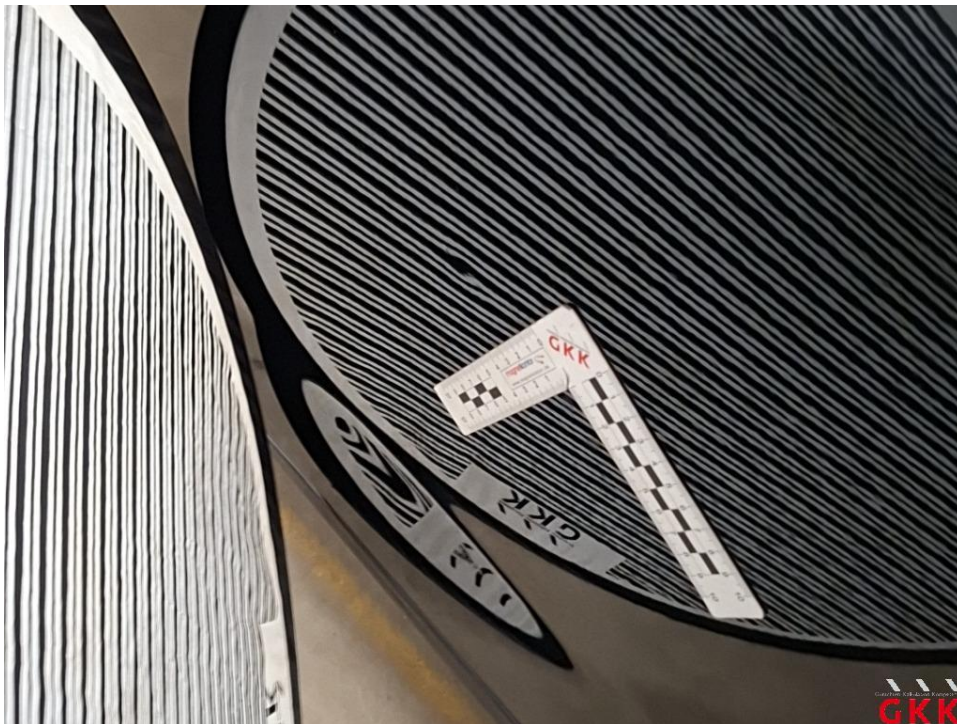
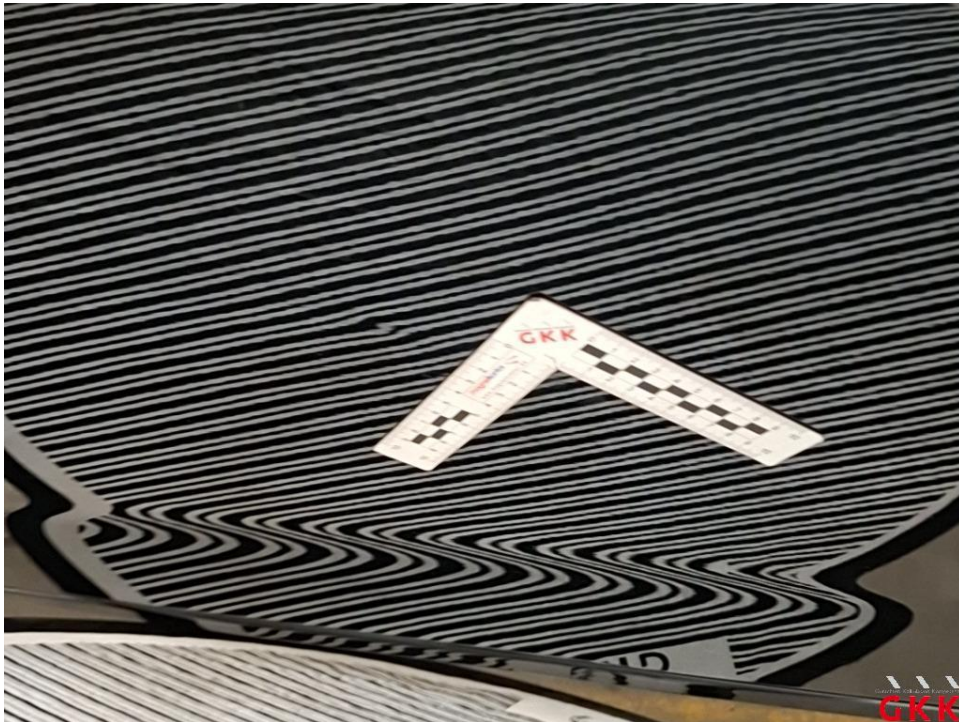
| <b>Front</b> (Angaben ohne MwSt.) | Reparaturkosten | MW |
|---|---|---|
| Tür vorne links, beschädigt, kalt drücken (Bild 25, Bild 26, Bild 27) | 80,00 € | 80,00 € |

Bild 25 Tür vorne links, beschädigt, kalt drücken

Bild 26 Tür vorne links, beschädigt, kalt drücken

Bild 27 Tür vorne links, beschädigt, kalt drücken

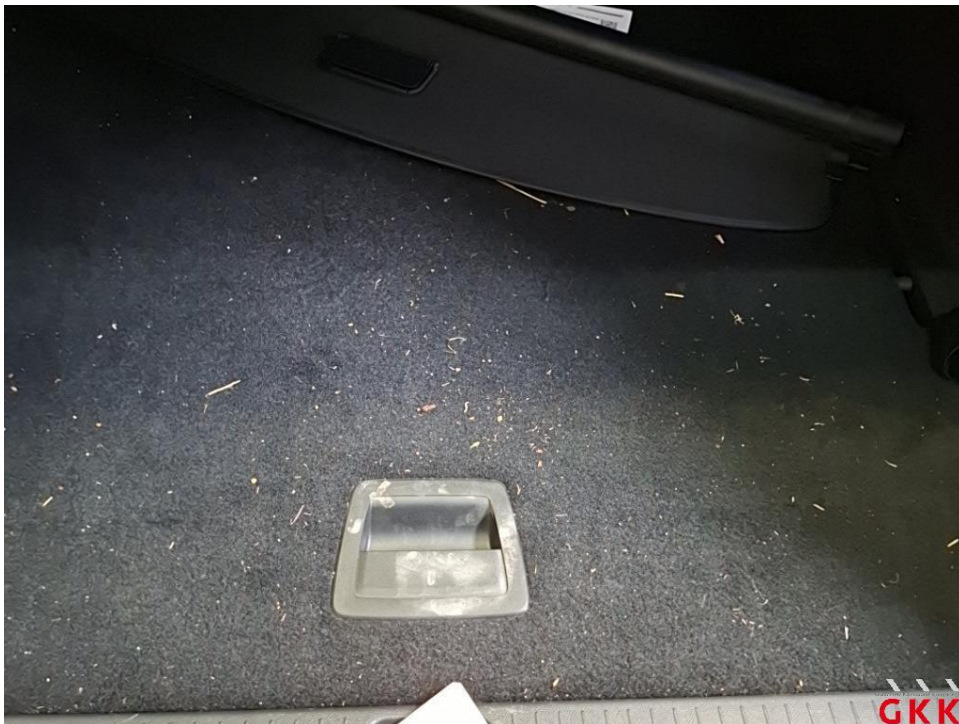
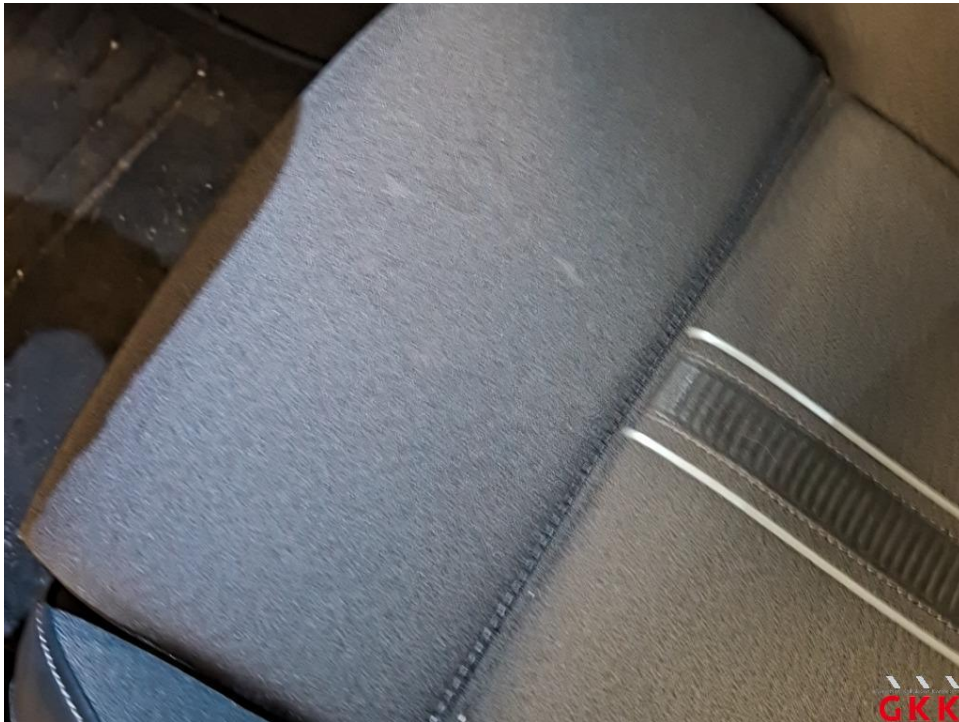
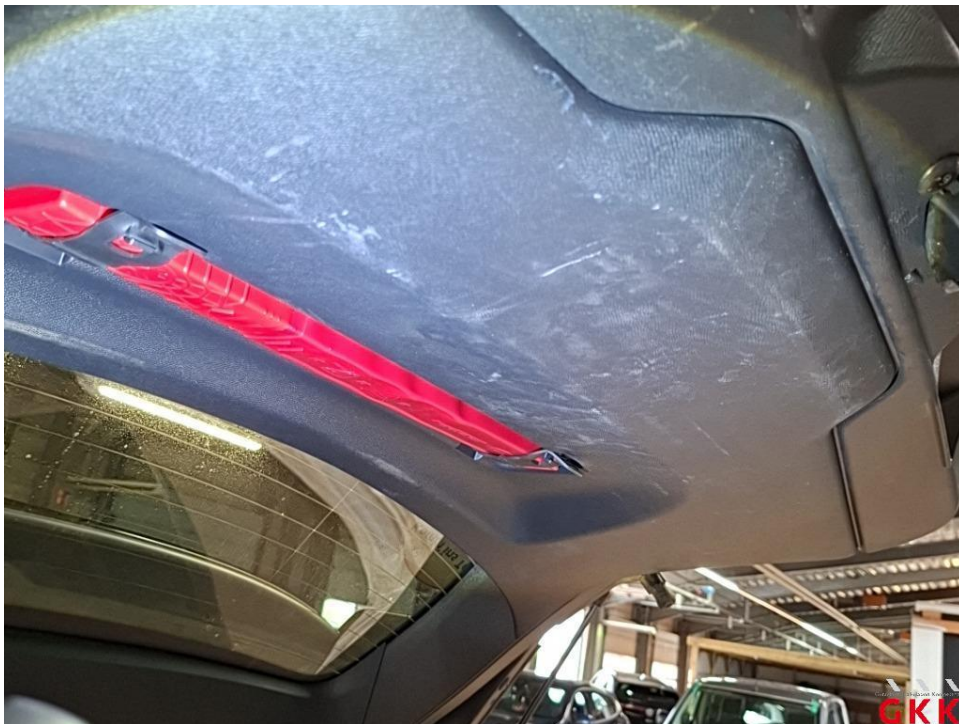
| <b>Front</b> (Angaben ohne MwSt.) | Reparaturkosten | MW |
|---|---|---|
| Fahrzeug innen, verkratzt und verschmutzt, aufbereiten (Bild 28, Bild 29, Bild 30) | 319,04 € | 319,04 € |

Bild 28 Fahrzeug, innen, verkratzt und verschmutzt, aufbereiten

Bild 29 Fahrzeug, innen, verkratzt und verschmutzt, aufbereiten

Bild 30 Fahrzeug, innen, verkratzt und verschmutzt, aufbereiten

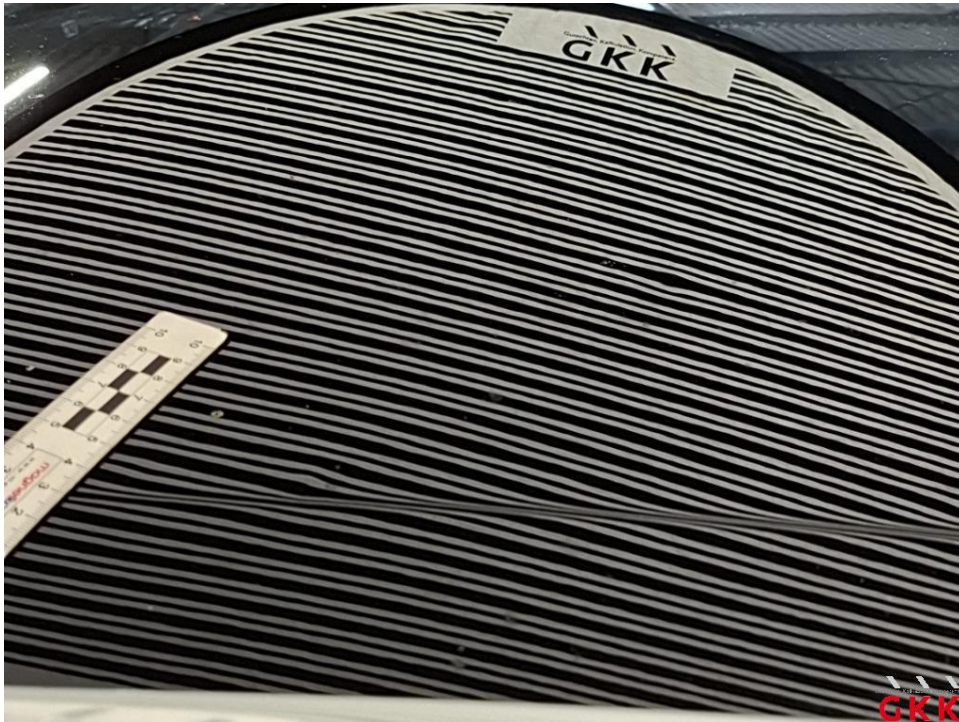
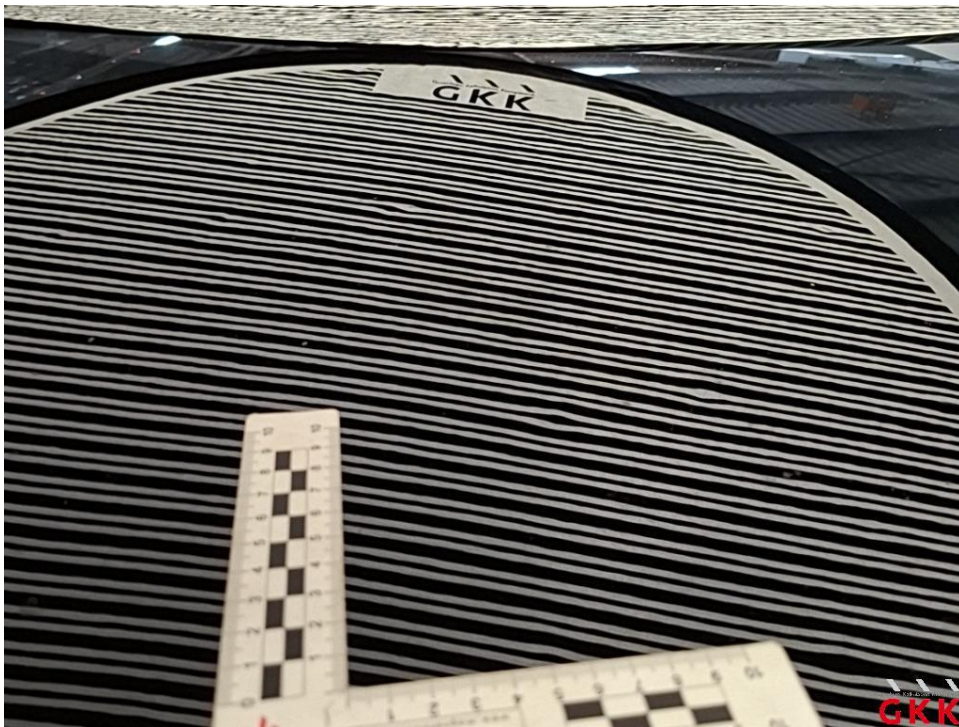
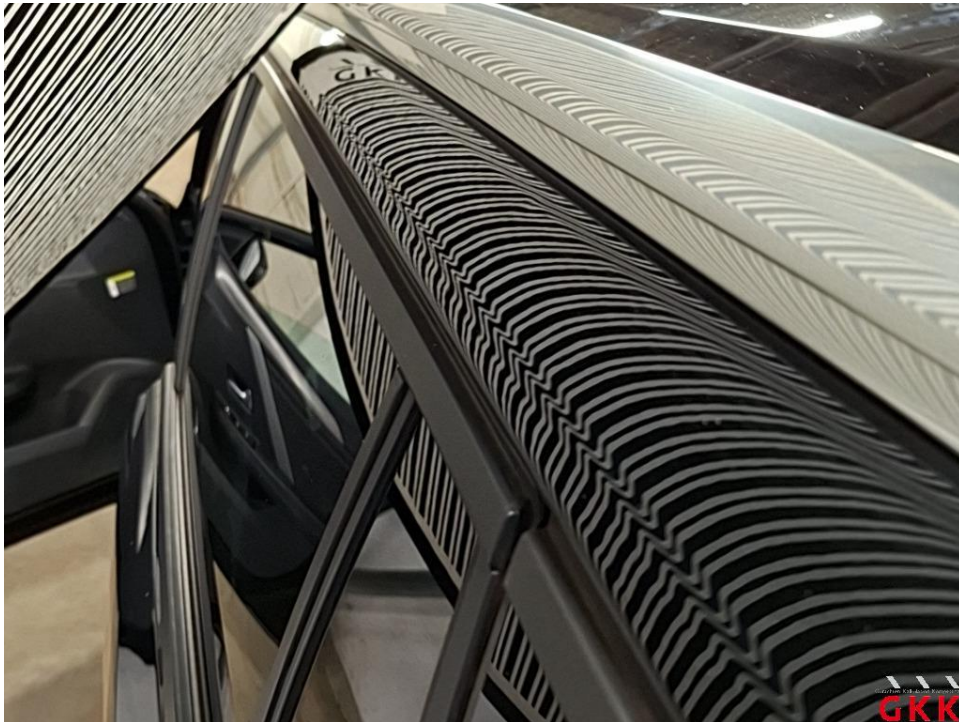
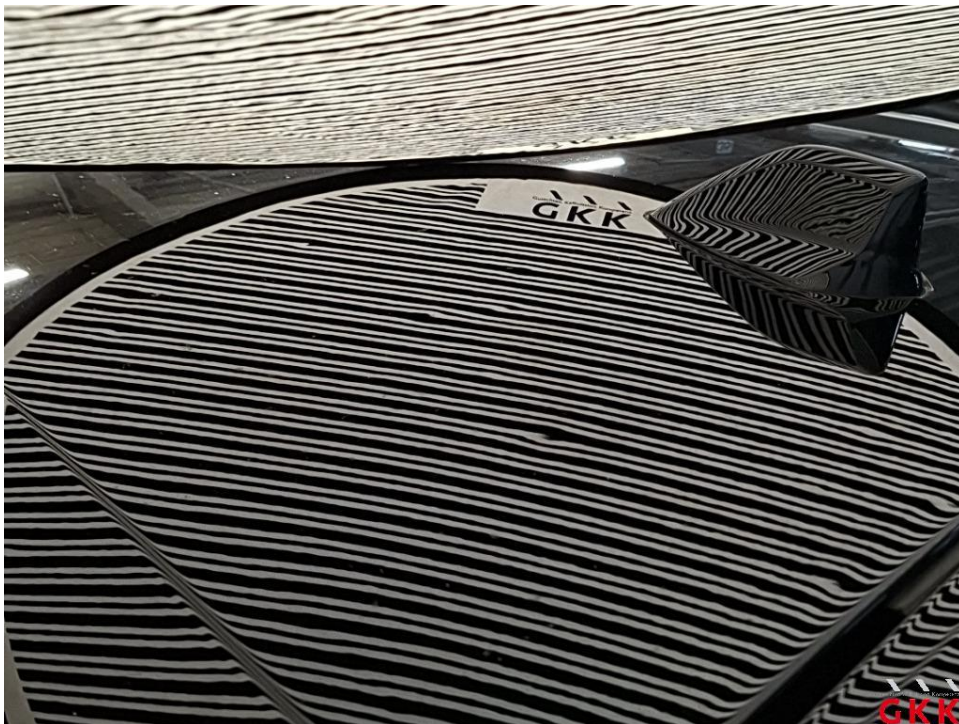
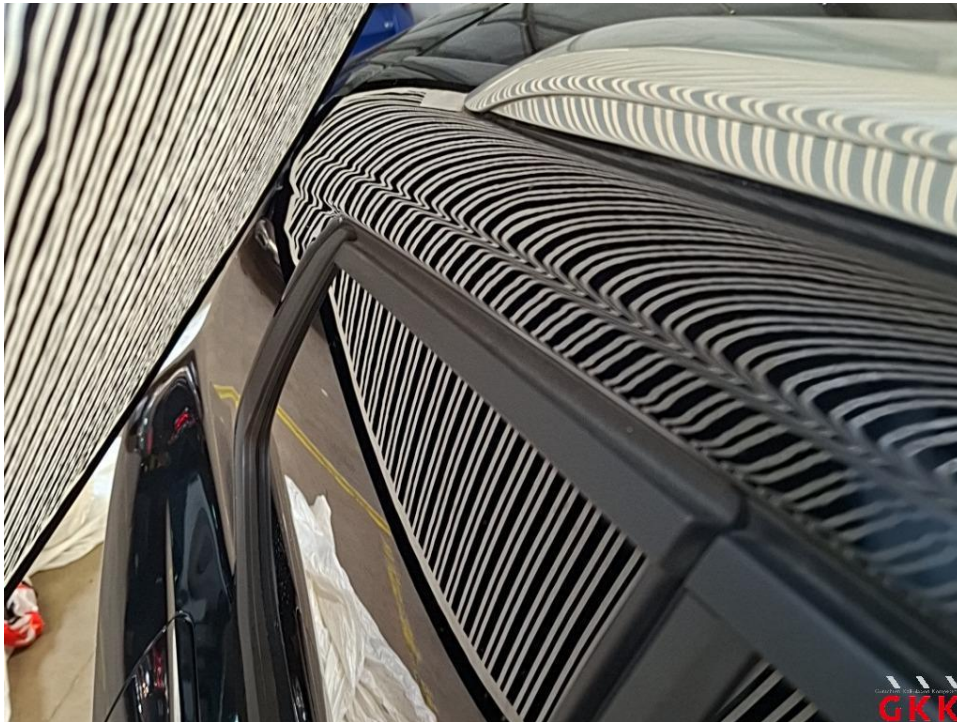
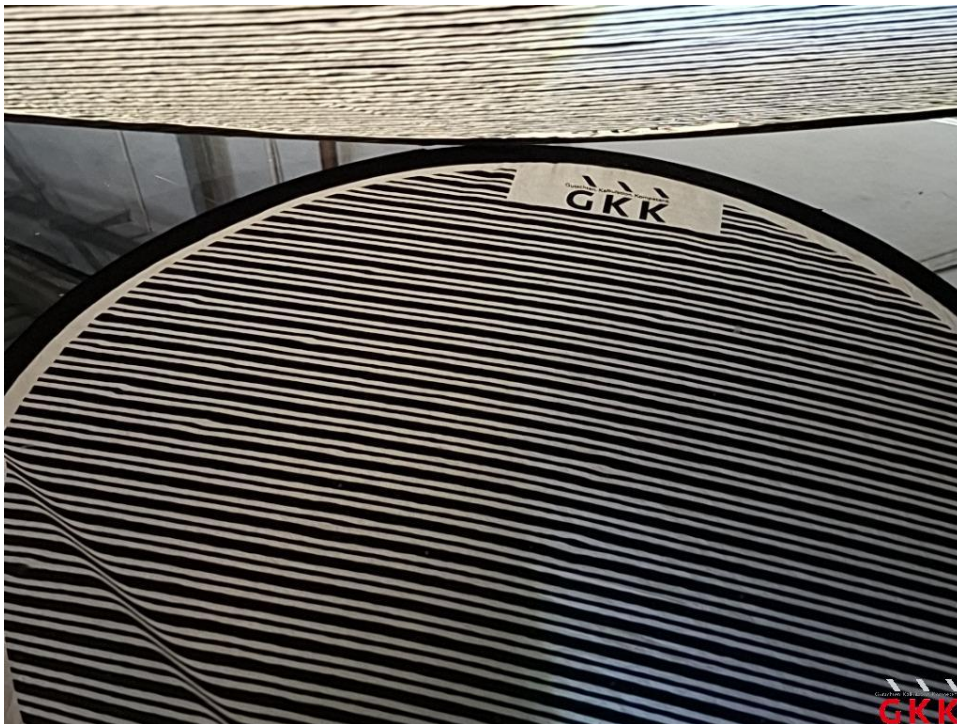
| <b>Front</b> (Angaben ohne MwSt.) | Reparaturkosten | MW |
|---|---|---|
| Fahrzeug, Hagelschaden, instand setzen (Bild 31, Bild 32, Bild 33, Bild 34, Bild 35, Bild 36) | 2332,73 € | 2332,73 € |

Bild 31 Fahrzeug, Hagelschaden, instand setzen

Bild 32 Fahrzeug, Hagelschaden, instand setzen

Bild 33 Fahrzeug, Hagelschaden, instand setzen

Bild 34 Fahrzeug, Hagelschaden, instand setzen

Bild 35 Fahrzeug, Hagelschaden, instand setzen

Bild 36 Fahrzeug, Hagelschaden, instand setzen

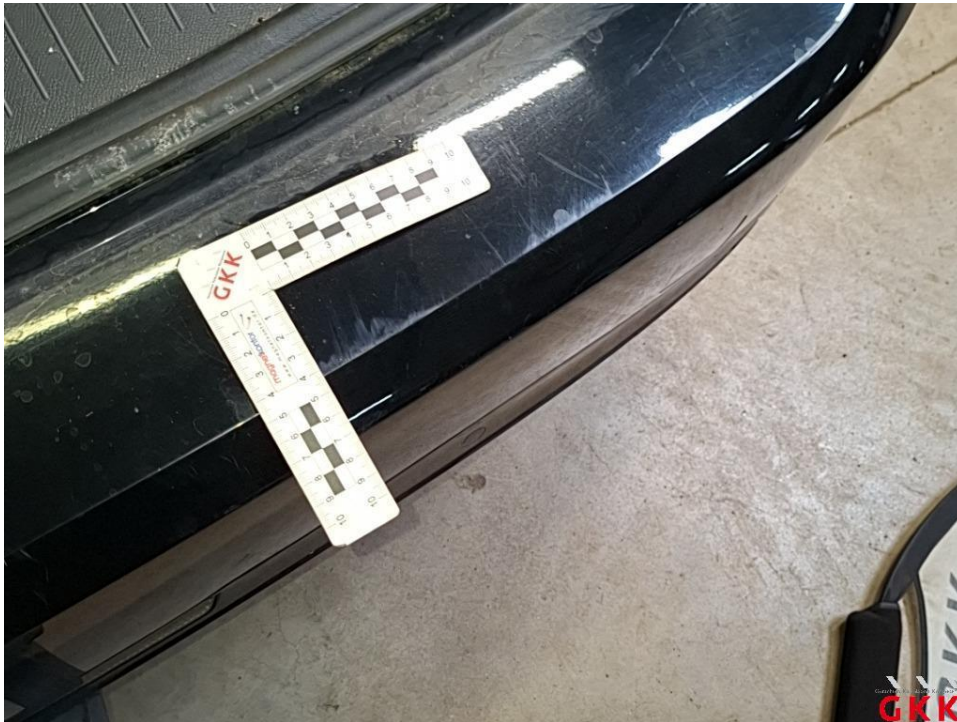
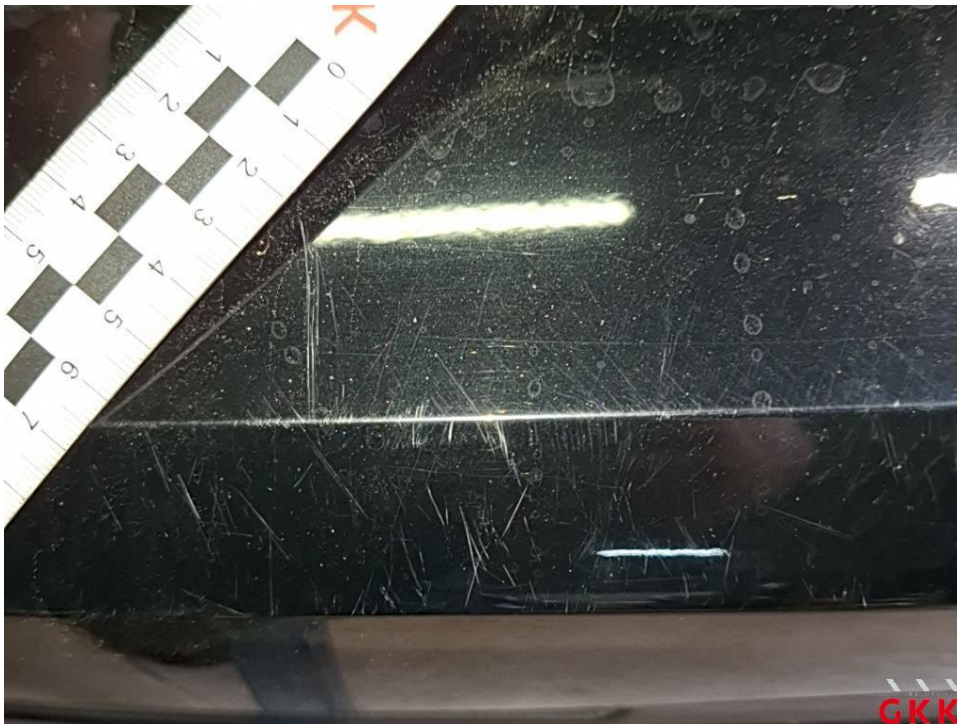
| <b>Front</b> (Angaben ohne MwSt.) | Reparaturkosten | MW |
|---|---|---|
| Stoßfänger hinten Verkleidung -lackiert-, verkratzt, lackieren (Bild 37, Bild 38) | 825,04 € | 618,78 € |

Bild 37 Stoßfänger hinten, Verkleidung -lackiert-, verkratzt, lackieren

Bild 38 Stoßfänger hinten, Verkleidung -lackiert-, verkratzt, lackieren

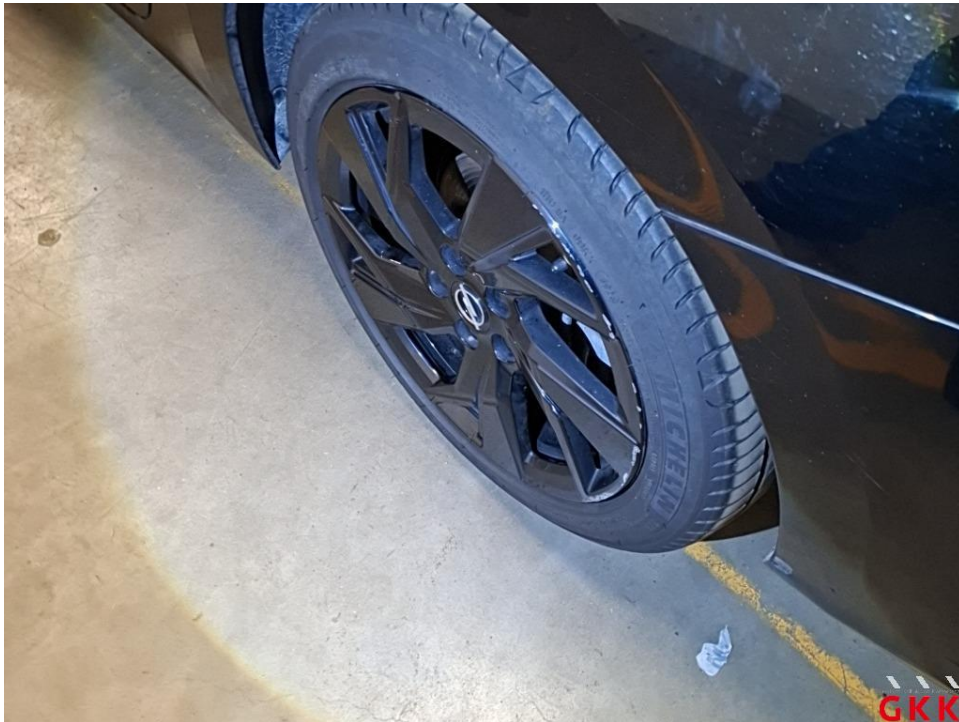
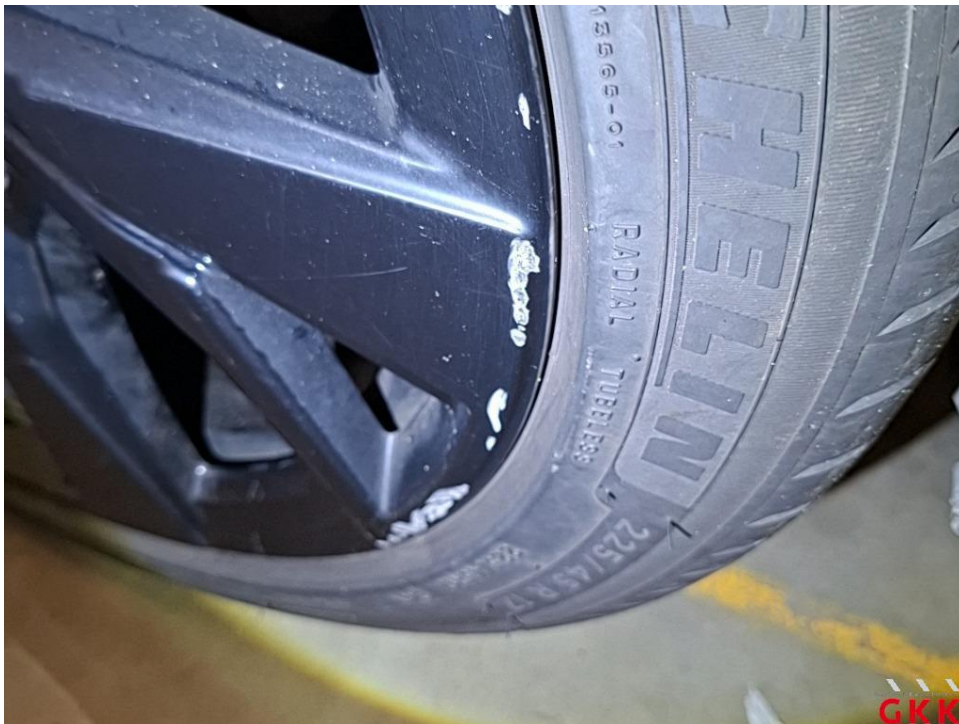
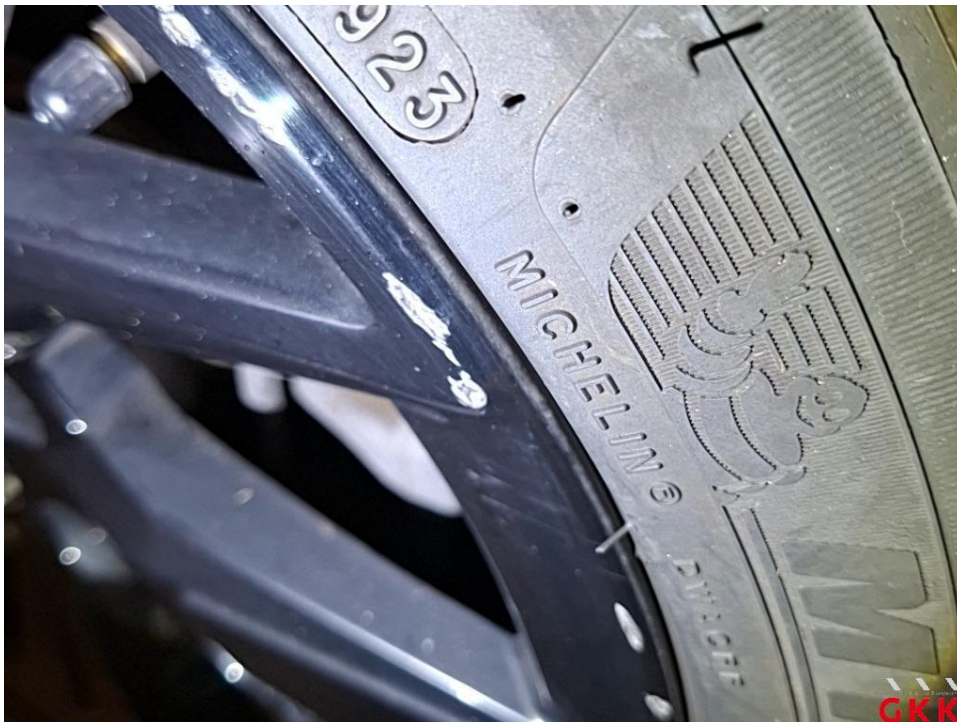
| <b>Front</b> (Angaben ohne MwSt.) | Reparaturkosten | MW |
|---|---|---|
| LM-Rad hinten links, Materialabtrag, ersetzen (Bild 39, Bild 40, Bild 41) | 307,29 € | 307,29 € |

Bild 39 LM-Rad, hinten links, Materialabtrag, ersetzen

Bild 40 LM-Rad, hinten links, Materialabtrag, ersetzen

Bild 41 LM-Rad, hinten links, Materialabtrag, ersetzen

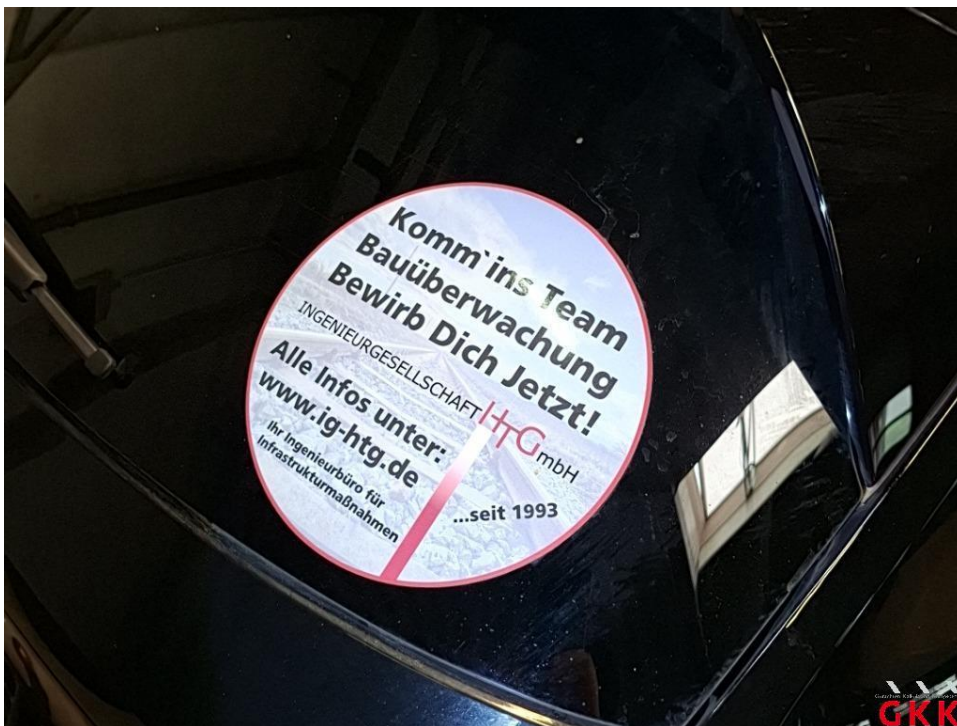
| <b>Front</b> (Angaben ohne MwSt.) | Reparaturkosten | MW |
|---|---|---|
| Heckklappe, beklebt, entkleben (Bild 42) | 20,00 € | 20,00 € |

Bild 42 Heckklappe, beklebt, entkleben

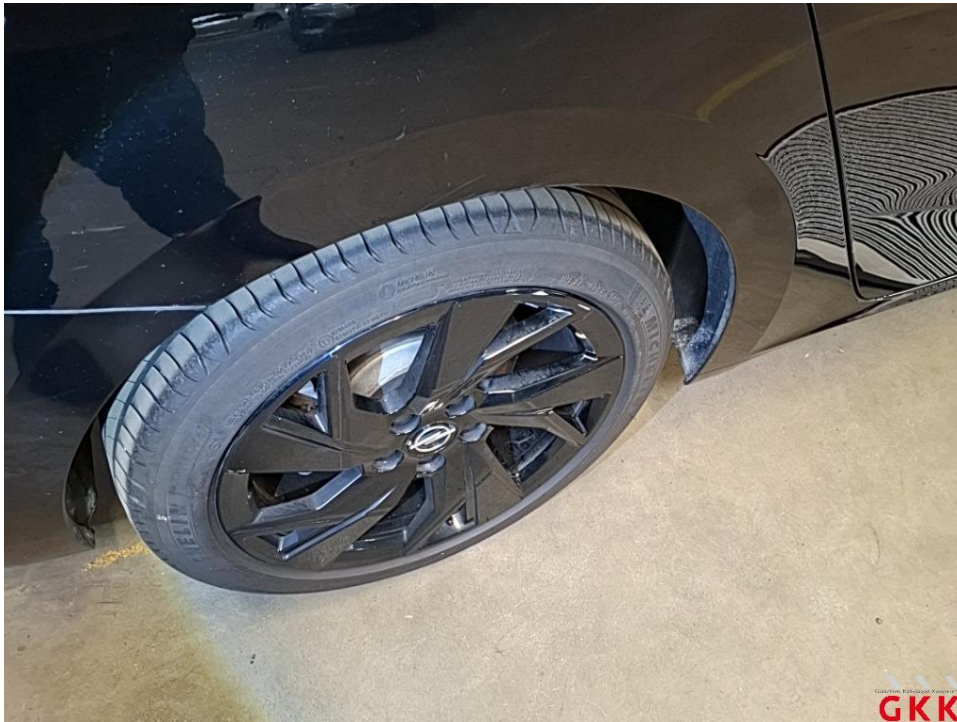
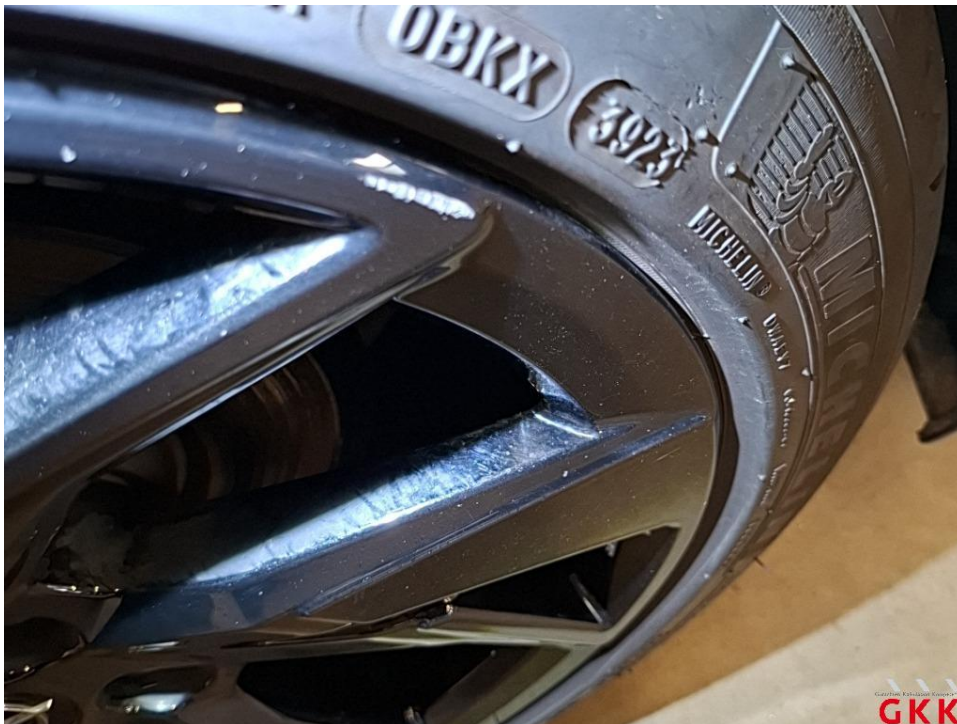
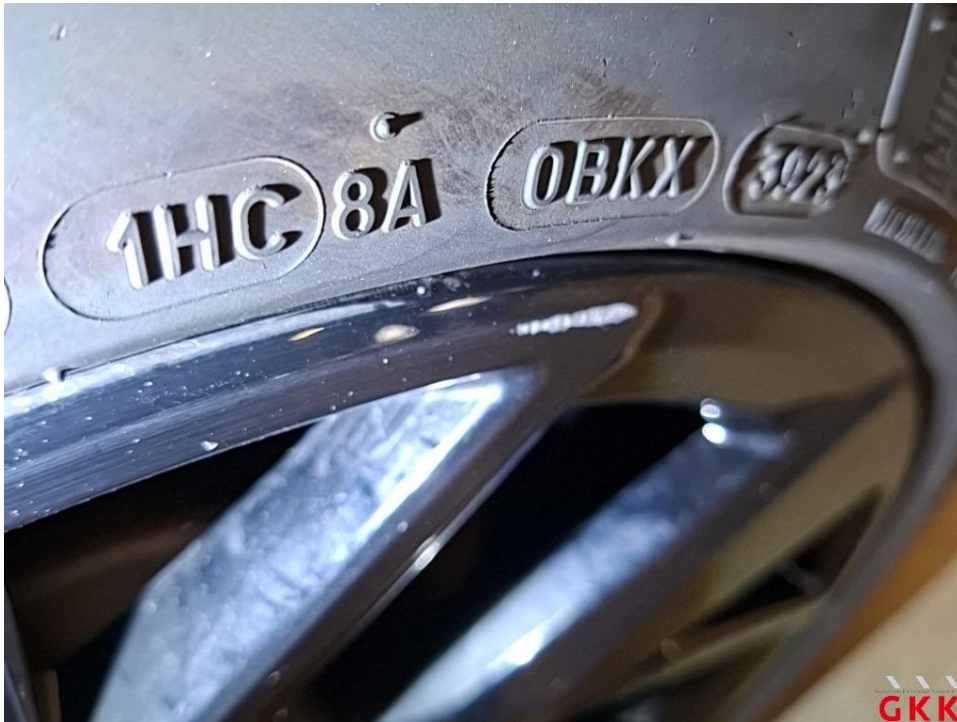
| <b>Front</b> (Angaben ohne MwSt.) | Reparaturkosten | MW |
|---|---|---|
| LM-Rad hinten rechts, Materialabtrag, ersetzen (Bild 43, Bild 44, Bild 45) | 307,29 € | 307,29 € |

Bild 43 LM-Rad, hinten rechts, Materialabtrag, ersetzen

Bild 44 LM-Rad, hinten rechts, Materialabtrag, ersetzen

Bild 45 LM-Rad, hinten rechts, Materialabtrag, ersetzen
