GKK Gutachten GmbH  
Theodorstr. 180, 40472 Düsseldorf

Verkaufsbericht

| Besichtigungsdatum | 06.07.2026 |

| Typ / Verkaufsbez. | Astra L Sports Tourer 1.5 D GS | Laufleistung abgelesen | 43.129 km |

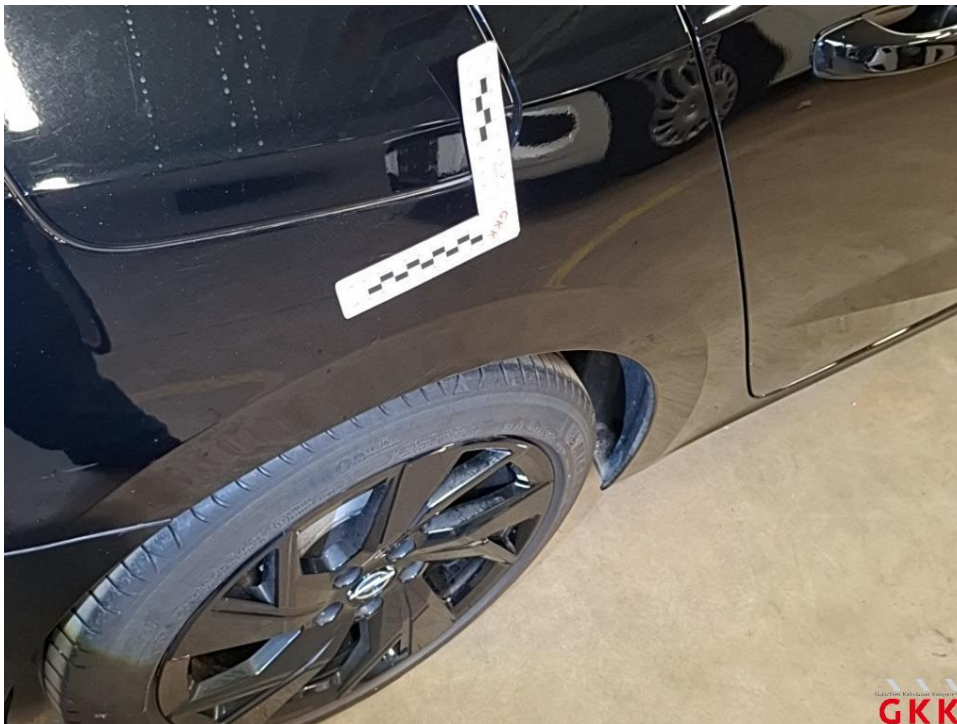
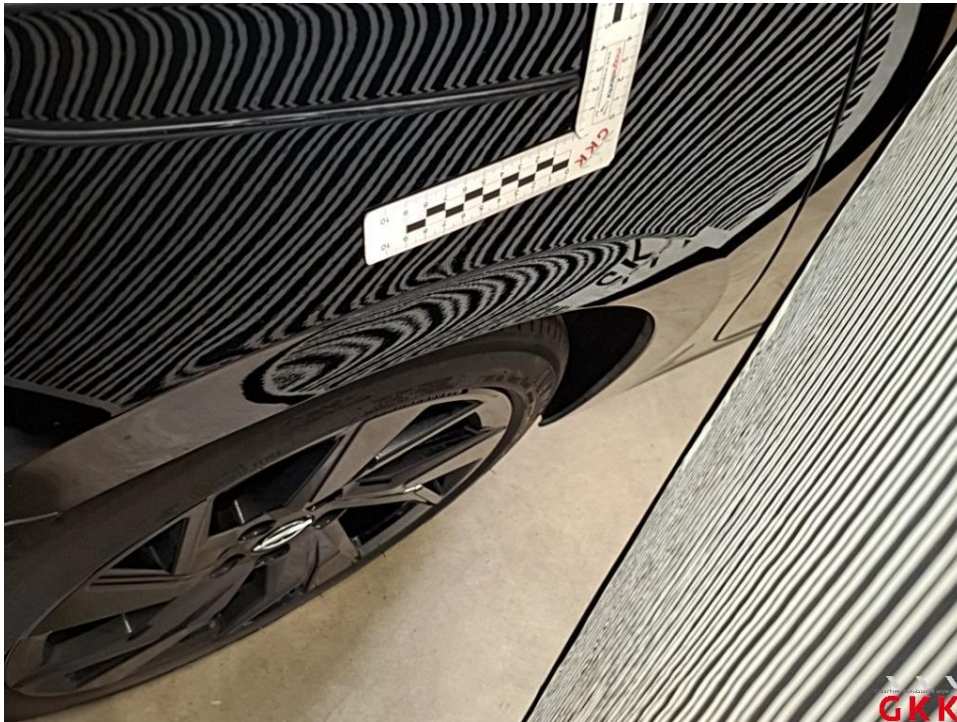
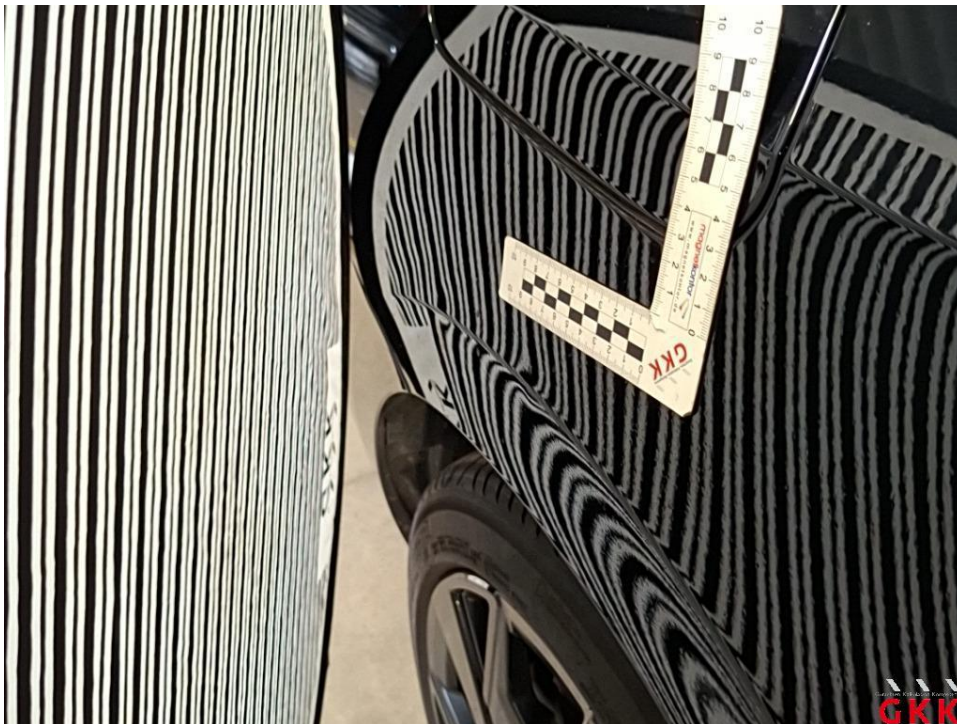
| <b>Front</b> (Angaben ohne MwSt.) | Reparaturkosten | MW |
|---|---|---|
| Seitenwand rechts, beschädigt, instand setzen - lackieren (Bild 46, Bild 47, Bild 48) | 888,85 € | 706,52 € |

Bild 46 Seitenwand rechts, beschädigt, instand setzen - lackieren

Bild 47      Seitenwand rechts, beschädigt, instand setzen - lackieren

Bild 48      Seitenwand rechts, beschädigt, instand setzen - lackieren

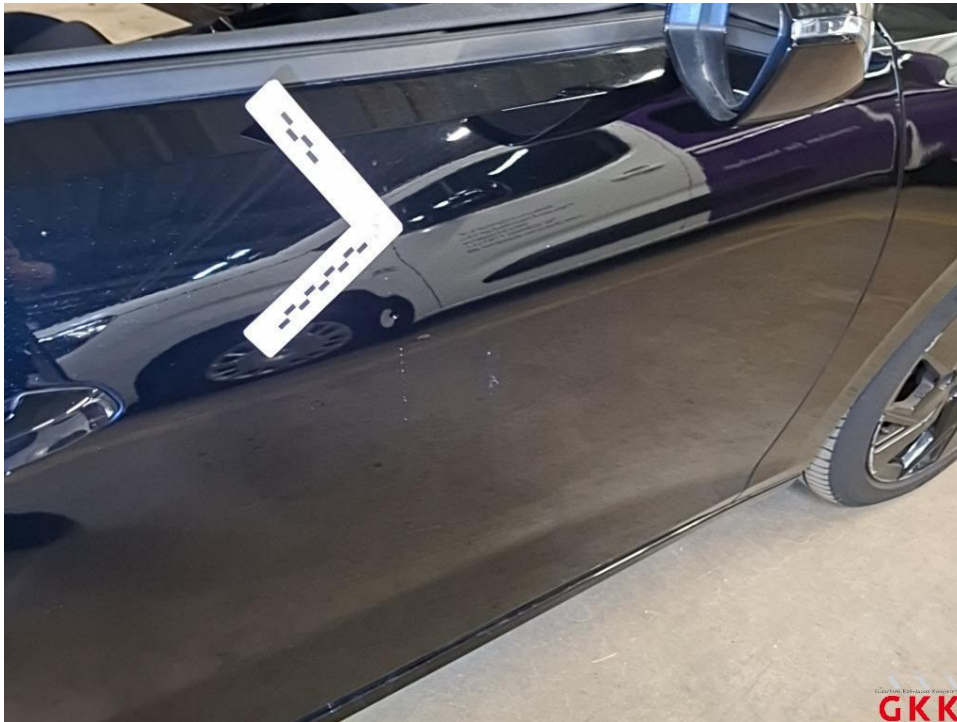
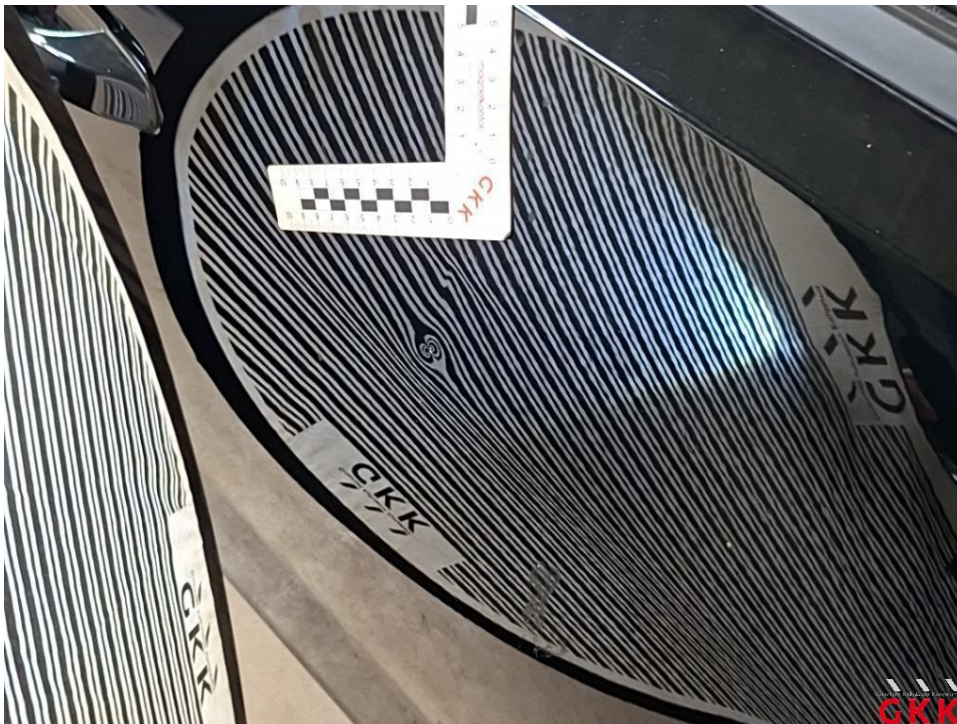
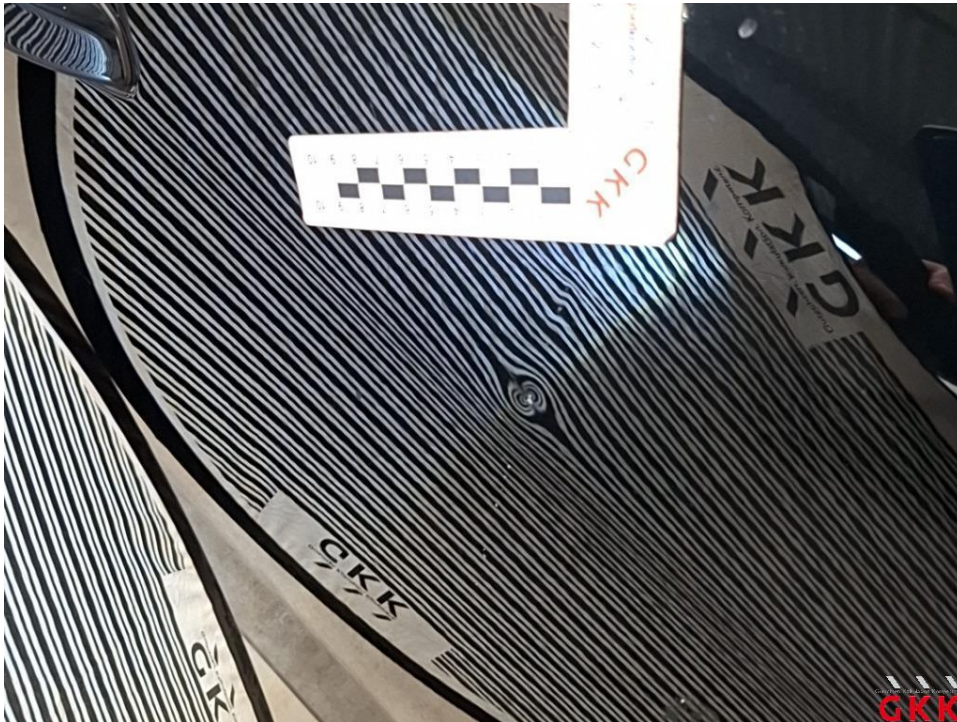
| <b>Front</b> (Angaben ohne MwSt.) | Reparaturkosten | MW |
|---|---|---|
| Tür vorne rechts, beschädigt, instand setzen - lackieren (Bild 49, Bild 50, Bild 51) | 740,56 € | 595,30 € |

Bild 49 Tür vorne rechts, beschädigt, instand setzen - lackieren

Bild 50 Tür vorne rechts, beschädigt, instand setzen - lackieren

Bild 51 Tür vorne rechts, beschädigt, instand setzen - lackieren

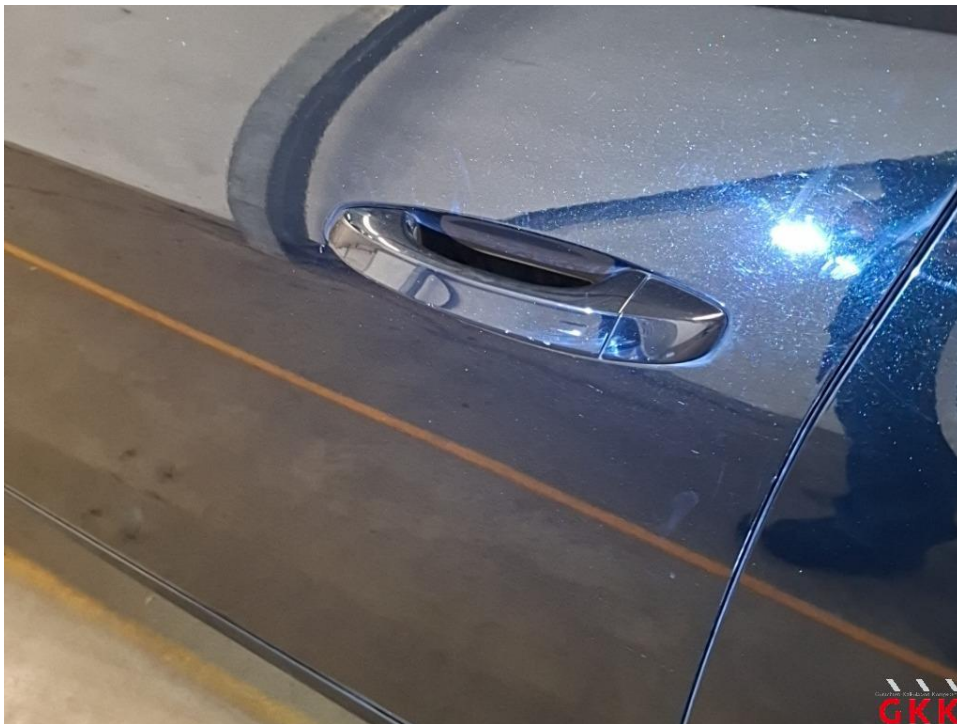
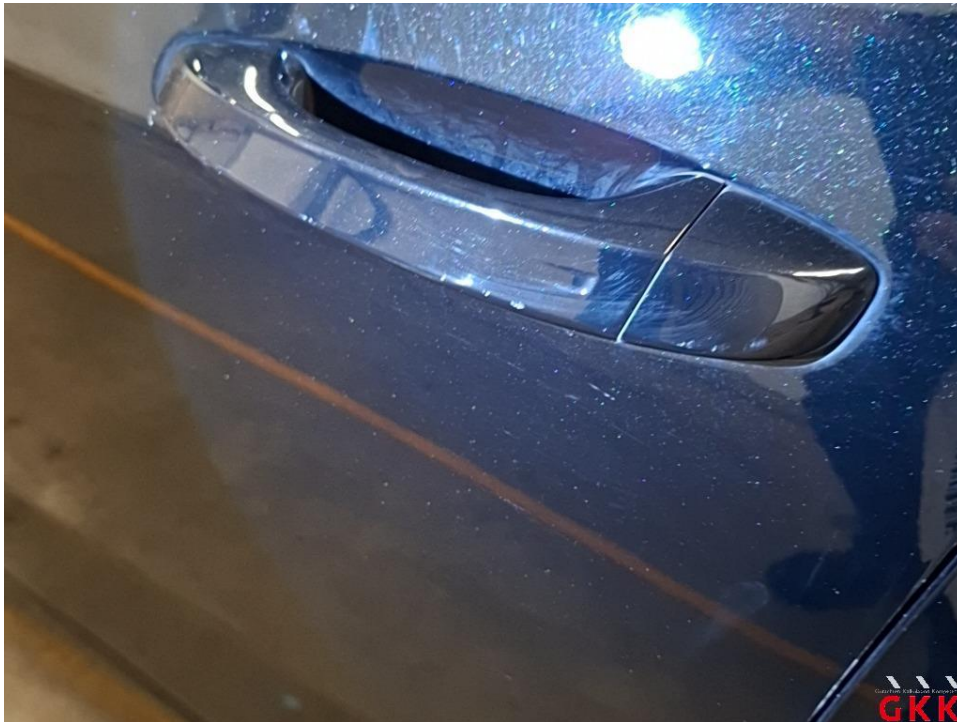
| <b>Front</b> (Angaben ohne MwSt.) | Reparaturkosten | MW |
|---|---|---|
| Tür vorne links Griff, verkratzt, lackieren (Bild 52, Bild 53) | 128,88 € | 96,66 € |

Bild 52 Tür vorne links, Griff, verkratzt, lackieren

Bild 53 Tür vorne links, Griff, verkratzt, lackieren
