Auftrags-Nr: 1002371425
Besichtigt am: 24.03.2026 11:24
Berichts-Nr: 10287379
FIN: WVVZZZ3CZPE041568

Fahrzeugkategorie:	Personenkraftwagen
Fahrzeugart:	Kombi
Hersteller:	Volkswagen
Modell:	Passat
HSN / TSN:	0603 / CIA
Erstzulassungsdatum:	02.03.2023
Laufleistung:	41.881 km
Nachweis Kilometerstand:	Abgelesen
Farbe:	Pyritsilber Metallic
Farbe Dach:	Pyritsilber Metallic
Antriebsart:	Frontantrieb
Motorisierung/Kraftstoff:	Benzin
Hubraum:	1.498 ccm
Leistung:	110 kW (150 PS)
Fahrzeuglänge:	
Fahrzeughöhe:	
Fahrzeugbreite:	
Zulässiges Gesamtgewicht:	
Radstand:	
Anzahl Achsen:	2
Zylinder:	4
Schadstoffklasse:	Euro 6
Anzahl Türen:	4
Anzahl Sitze:	5
Getriebe:	Automatik 7-Gang
Polsterart:	Stoff
Interieurfarbe:	Titanschwarz/Titanschwarz/Titanschwarz
Anzahl vorhandene Schlüssel:	2

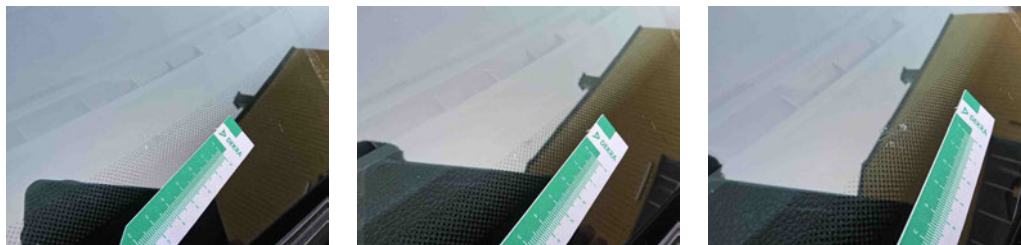
Nr	Bauteil	Schadensbeschreibung	Reparaturempfehlung
1	Windschutzscheibe	Steinschlag	Ersetzen
2	Reifen vorne links	Verschlissen	Ersetzen
3	Reifen vorne rechts	Verschlissen	Ersetzen
4	HU/AU (Haupt-/Abgasuntersuchung)	Abgelaufen	Erneuern
5	Karosserie	Chemische Verunreinigung	Chemische Reinigung

1 - Windschutzscheibe - Steinschlag - Ersetzen

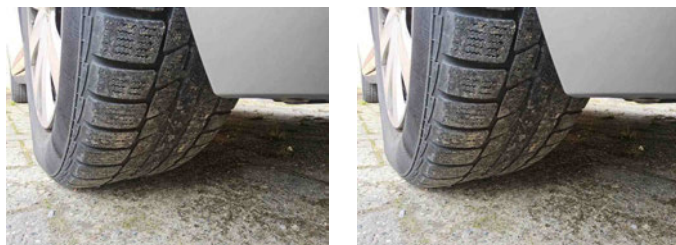
Hersteller	Ort	Position	Typ	Felge	Dimension	Profiltiefe
Continental	Vorne	Links	Ganzjahresreifen	Stahl	215/60 R 16 95 V	2,0 mm
Continental	Vorne	Rechts	Ganzjahresreifen	Stahl	215/60 R 16 95 V	2,0 mm
Continental	Hinten	Links	Ganzjahresreifen	Stahl	215/60 R 16 95 V	6,0 mm
Continental	Hinten	Rechts	Ganzjahresreifen	Stahl	215/60 R 16 95 V	6,0 mm

2 - Reifen vorne links - Verschlissen - Ersetzen

2mm Profiltiefe.

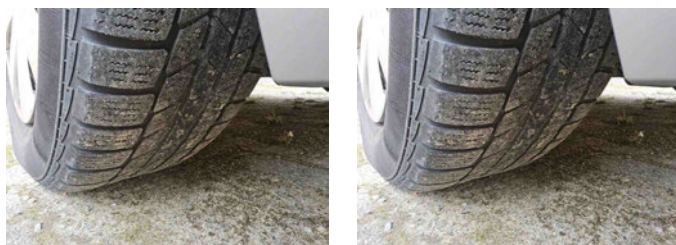
3 - Reifen vorne rechts - Verschlissen - Ersetzen

2mm Reifenprofiltiefe.

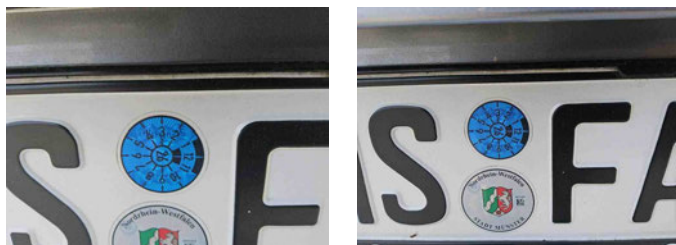
Nächste HU:	03.2026
Zulassungsbescheinigung (ZBT1 Original) vorhanden:	Ja
Zulassungsbescheinigung entgegengenommen:	Ja
Kennzeichen entgegengenommen:	Keine
Wartungsheft:	Digital
Wartungsnachweis:	Nicht prüfbar
Datum der letzten Wartung:	
Km-Stand bei letzter Wartung:	
Restlauf bis Service:	14.400 KM

4 - HU/AU (Haupt-/Abgasuntersuchung) - Abgelaufen - Erneuern
