# Zustandsbericht

Protokollnummer: 47067851  
Auftrags-Nr / Referenz: 21172394  
Besichtigungsdatum: 05.08.2026

| Hersteller / Modell | BYD ATTO 3 Design | | |

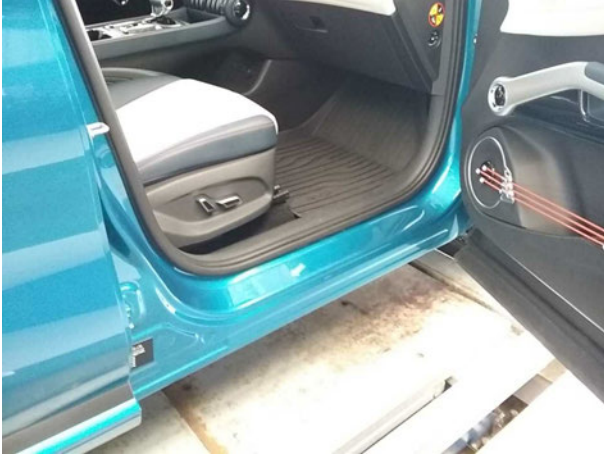
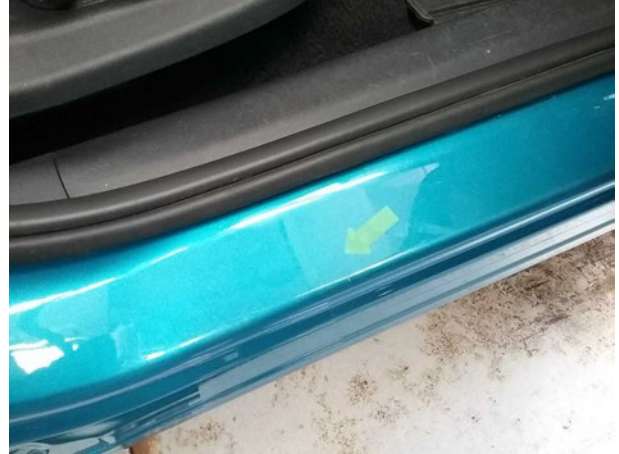
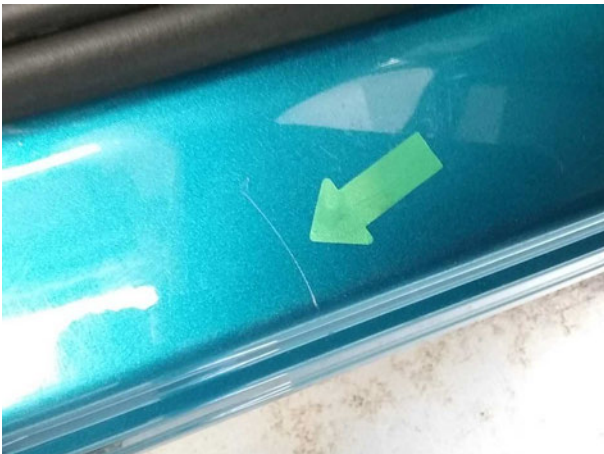
| Nr. | Bauteilgruppe | Beschreibung |
|---|---|---|
| 1 | Schweller rechts | Einstieg - Kratzer - Smart Repair |

**Beschädigung #1:** Schweller rechts: Einstieg - Kratzer - Smart Repair

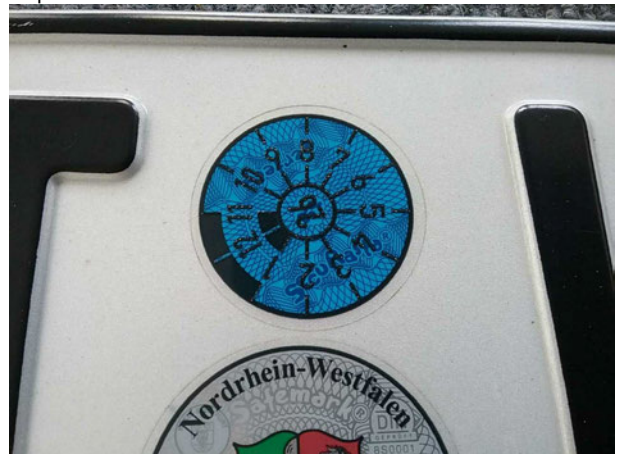
| Nr. | Bauteilgruppe | Beschreibung |
|---|---|---|
| 2 | Sonstiges | Hauptuntersuchung - fällig - durchführen |

**Beschädigung #2:** Sonstiges: Hauptuntersuchung - fällig - durchführen

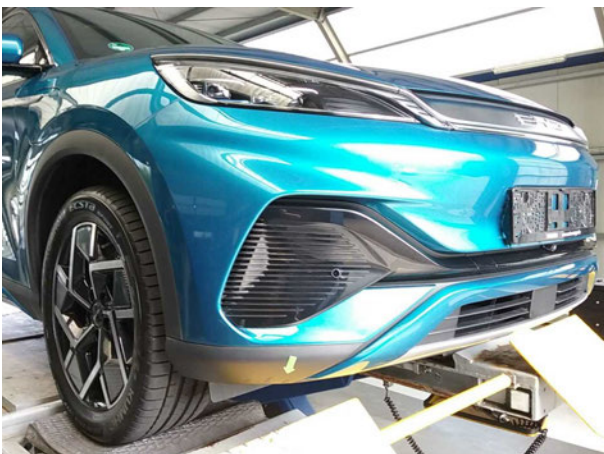
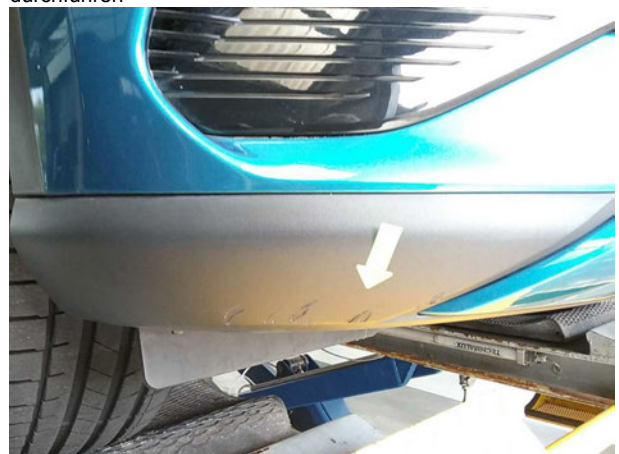
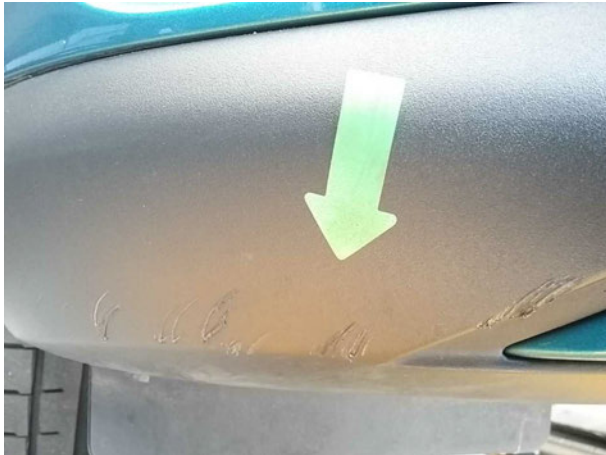
| Nr. | Bauteilgruppe | Beschreibung |
|---|---|---|
| 3 | Stoßfänger vorn | Spoiler (Materialabtrag) - verkratzt / verschürft - erneuern |

**Beschädigung #3:** Stossfänger vorn: Spoiler (Materialabtrag) - verkratzt / verschürft - erneuern

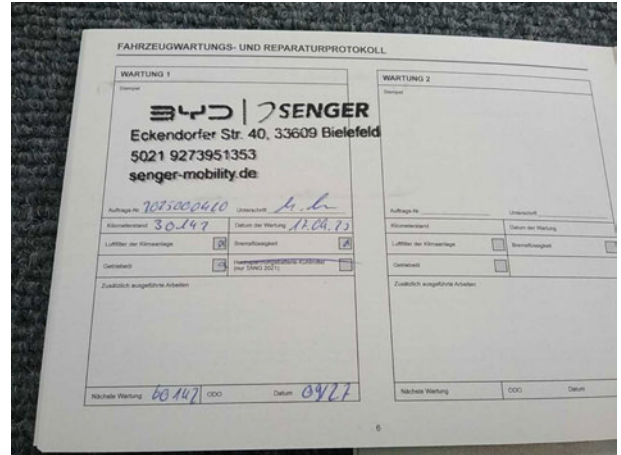
| Nr. | Bauteilgruppe | Beschreibung |
|---|---|---|
| 4 | Unterlagen | Serviceheft (Wartung überzogen - 30000km/24Monate) - entspricht nicht den Herstellervorgaben - Wertminderung |

**Beschädigung #4:** Unterlagen: Serviceheft (Wartung überzogen - 30000km/24Monate) - entspricht nicht den Herstellervorgaben -
