## Zustandsbericht

| Kunde : | Allane SE HCBE | Amtl. Kennzeichen : | HSK-S 857E |

#### Hyundai Kona (OS)(2017->) Prime Elektro 2WD

| Fahrzeug-Ident.-Nr.: | TMAK581GFNJ064466 | Laufleistung abgelesen: | 46967 km |

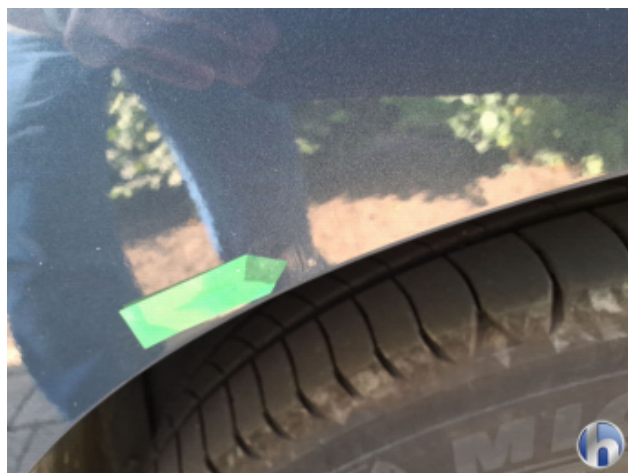
| | Bauteil | Schaden | Rep.-Art |
|---|---|---|---|
| 1. | Kotflügel Vorne - Rechts | Steinschlag | Smart Repair |

1. Kotflügel Vorne - Rechts  
Steinschlag - Smart Repair

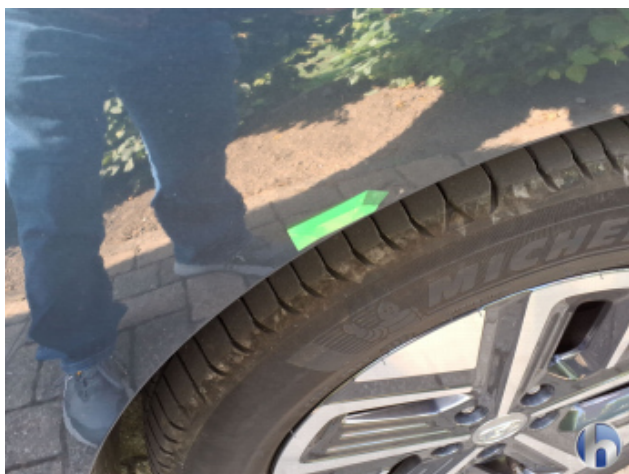
1. Kotflügel Vorne - Rechts  
Steinschlag - Smart Repair

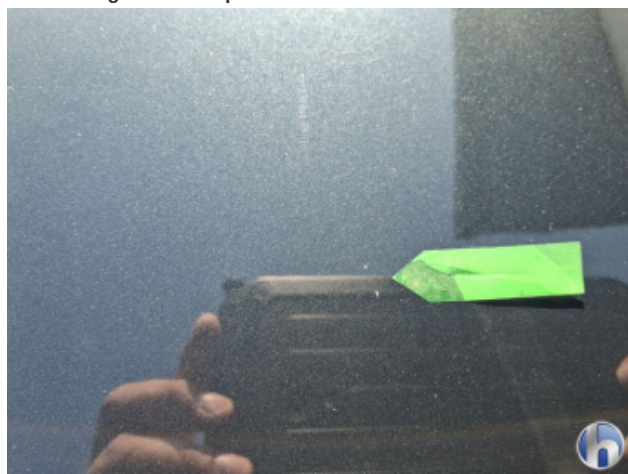
| | Bauteil | Schaden | Rep.-Art |
|---|---|---|---|
| 2. | Motorhaube | Gebrauchsspuren | Ohne Reparatur |

2. Motorhaube  
Gebrauchsspuren - Ohne Reparatur

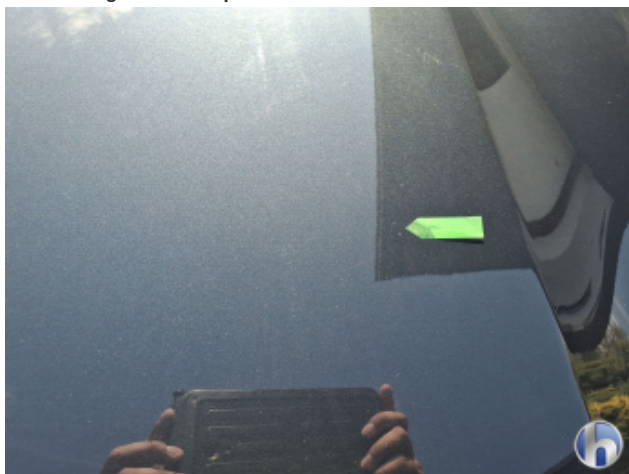
2. Motorhaube  
Gebrauchsspuren - Ohne Reparatur

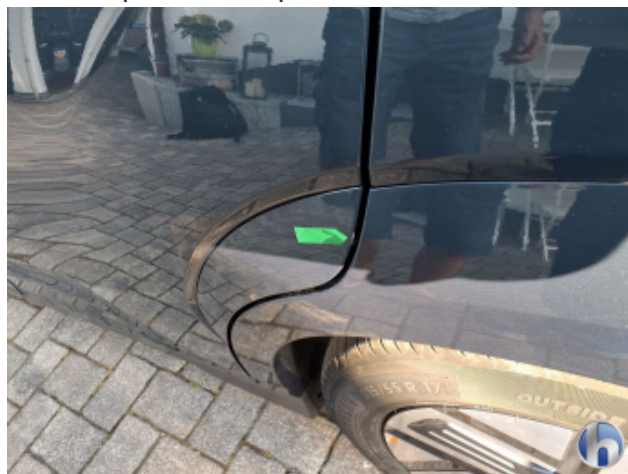
| | Bauteil | Schaden | Rep.-Art |
|---|---|---|---|
| 3. | Tür Hinten - Links | Gebrauchsspuren | Ohne Reparatur |

3. Tür Hinten - Links  
Gebrauchsspuren - Ohne Reparatur

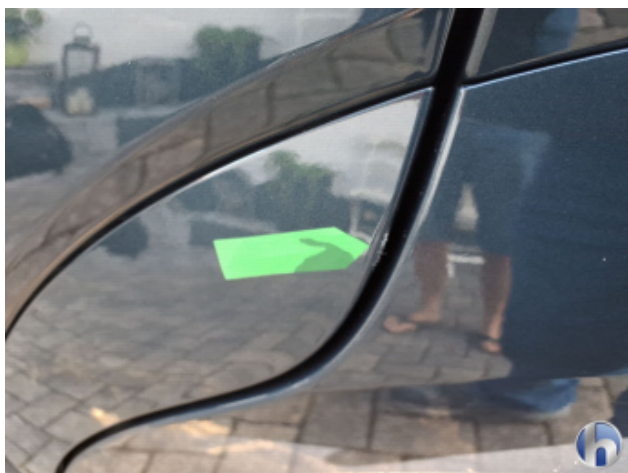
3. Tür Hinten - Links  
Gebrauchsspuren - Ohne Reparatur

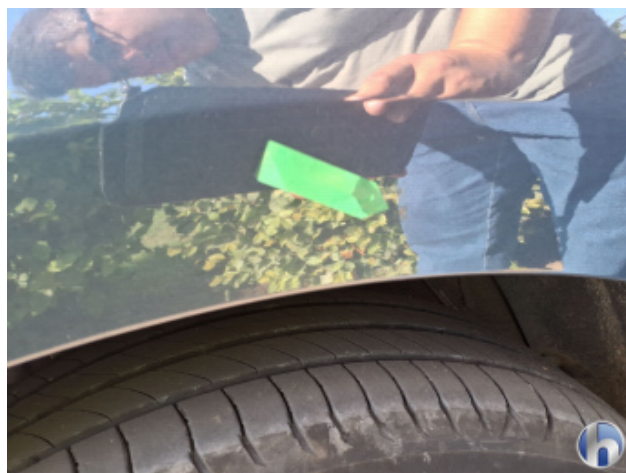
| | Bauteil | Schaden | Rep.-Art |
|---|---|---|---|
| 4. | Seitenwand - Hinten - Rechts | Gebrauchsspuren | Ohne Reparatur |

4. Seitenwand - Hinten - Rechts  
Gebrauchsspuren - Ohne Reparatur

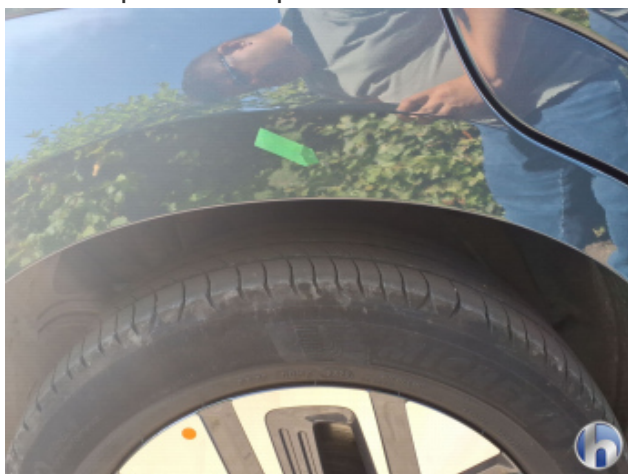
4. Seitenwand - Hinten - Rechts  
Gebrauchsspuren - Ohne Reparatur

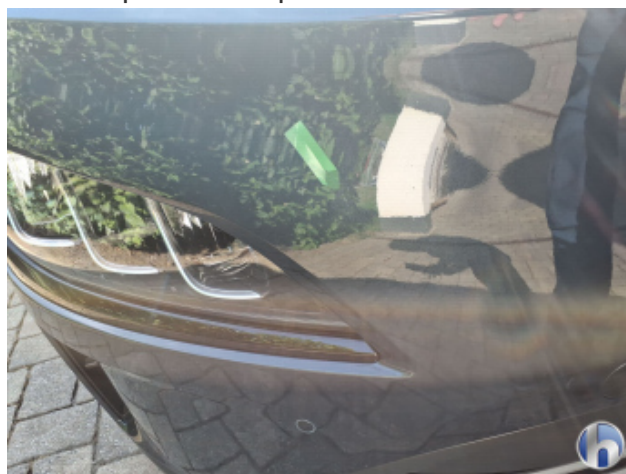
| | Bauteil | Schaden | Rep.-Art |
|---|---|---|---|
| 5. | Stoßfänger Vorne | Steinschlag | Lackieren |

5. Stoßfänger Vorne  
Steinschlag - Lackieren

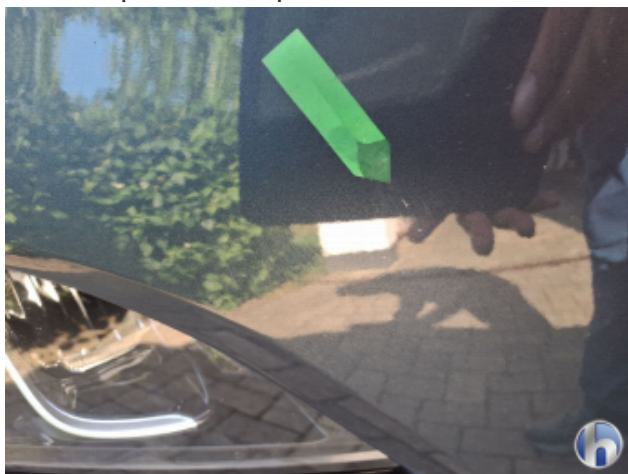
5. Stoßfänger Vorne  
Steinschlag - Lackieren

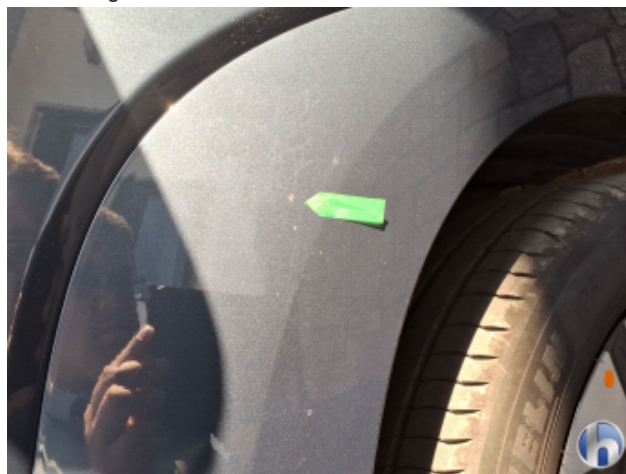
| | Bauteil | Schaden | Rep.-Art |
|---|---|---|---|
| 6. | Kotflügel Vorne - Links | Steinschlag | Lackieren |

6. Kotflügel Vorne - Links  
Steinschlag - Lackieren

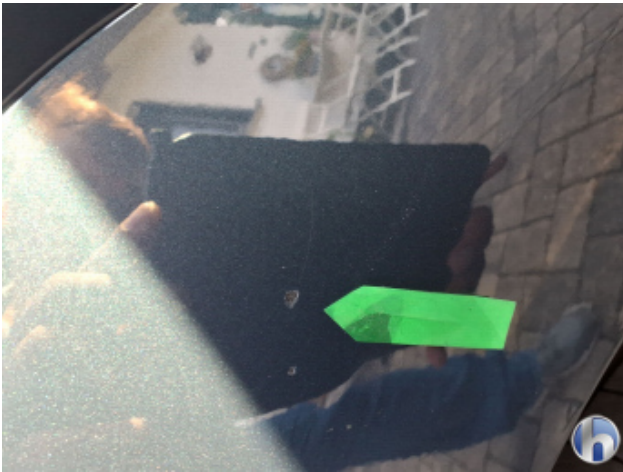
6. Kotflügel Vorne - Links  
Steinschlag - Lackieren

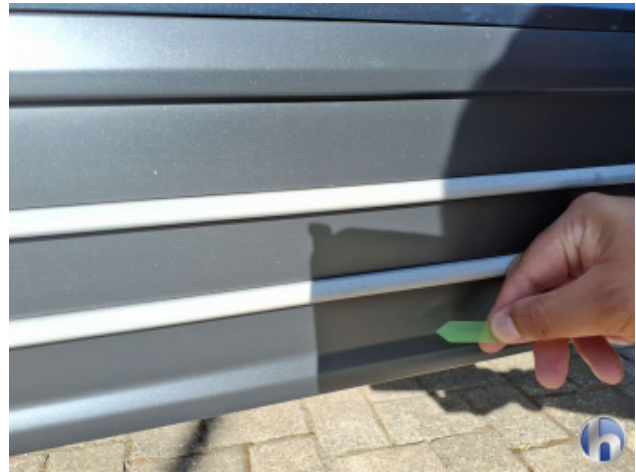
| | Bauteil | Schaden | Rep.-Art |
|---|---|---|---|
| 7. | Stoßfänger Hinten | Gebrauchsspuren | Ohne Reparatur |

7. Stoßfänger Hinten  
Gebrauchsspuren - Ohne Reparatur

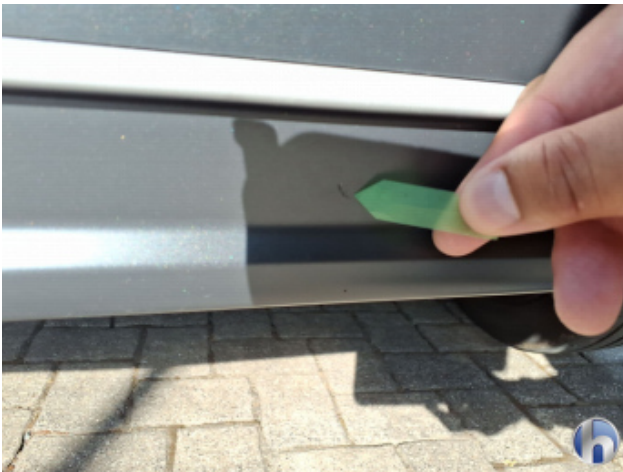
7. Stoßfänger Hinten  
Gebrauchsspuren - Ohne Reparatur

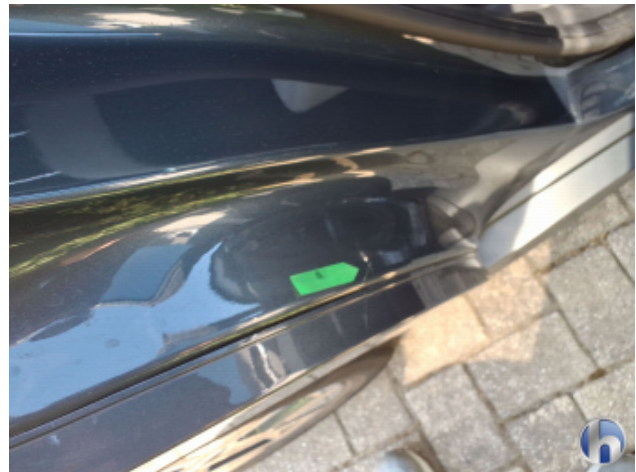
| | Bauteil | Schaden | Rep.-Art |
|---|---|---|---|
| 8. | Türeinstieg Hinten - Rechts | Kratzer | Smart Repair |

8. Türeinstieg Hinten - Rechts  
Kratzer - Smart Repair

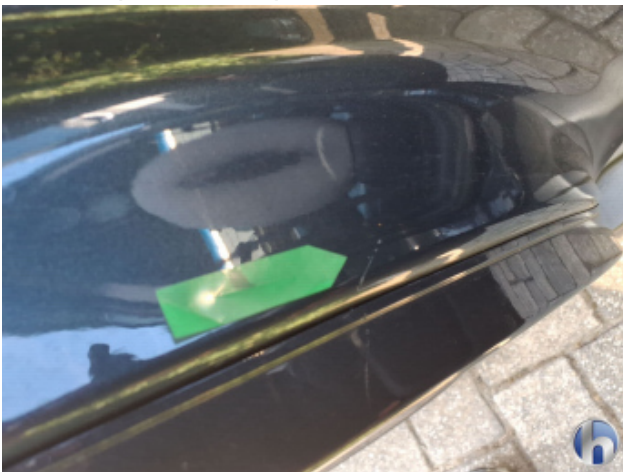
8. Türeinstieg Hinten - Rechts  
Kratzer - Smart Repair

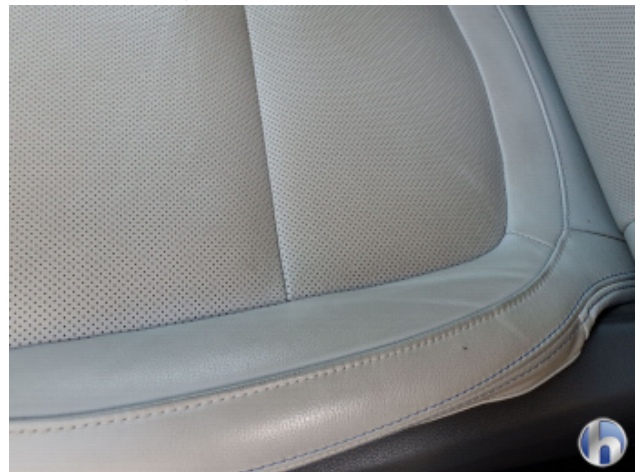
| | Bauteil | Schaden | Rep.-Art |
|---|---|---|---|
| 9. | Sitz Innenraum links vorne | Verschmutzt | Reinigen |

9. Sitz Innenraum links vorne  
Verschmutzt - Reinigen

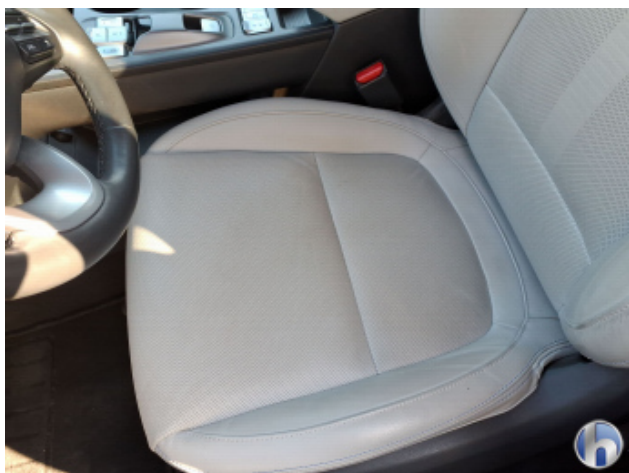
9. Sitz Innenraum links vorne  
**Verschmutzt - Reinigen**
