## Zustandsbericht

| Berichtsnummer : | 0000000934371-DE613 | | |

#### Kia Niro (SG2)(2022->) e-Niro Vision

| Fahrzeug-Ident.-Nr.: | KNACR811FR5096515 | Laufleistung abgelesen: | 23823 km<br>27.07.2026 Obere<br>Lichtenplatzer Str. 304,<br>42278 Wuppertal |

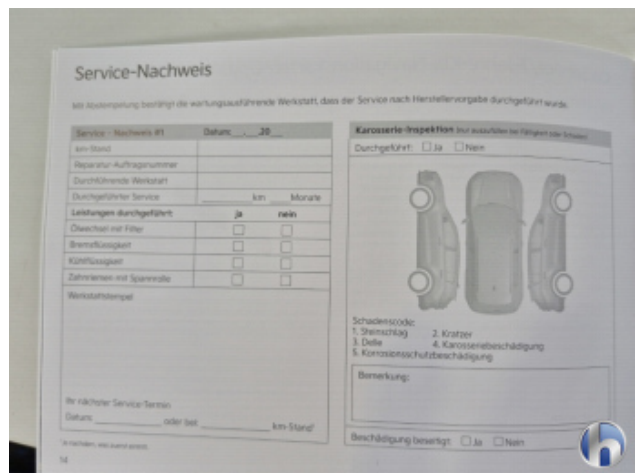
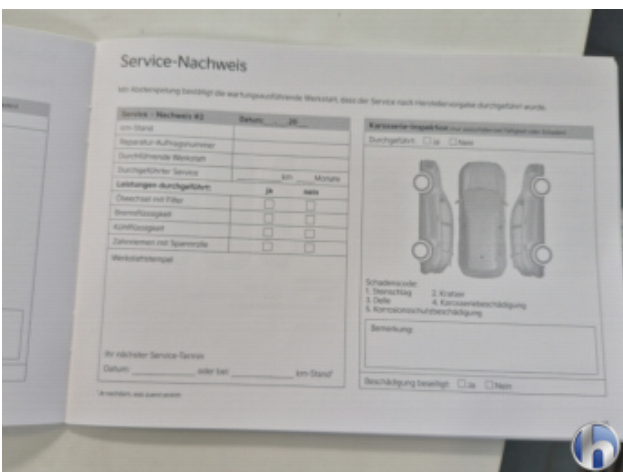
Serviceheft/Nachweis

| Durchgeführte Technikprüfung | |
|---|---|
| <b>Hinweis:</b> | *Serviceintervall nach Herstellervorgaben überzogen - fehlt (24 Monate / 30.000 km) Kostenerweiterung durch Verlust der Herstellergarantie möglich. |

| | Bauteil | Schaden | Rep.-Art |
|---|---|---|---|
| 1. | Wartung überzogen /<br>fehlt - Wertminderung | Nicht Gepflegt | |

| | Bauteil | Schaden | Rep.-Art |
|---|---|---|---|
| 2. | Wartung | Fällig | Erneuern |

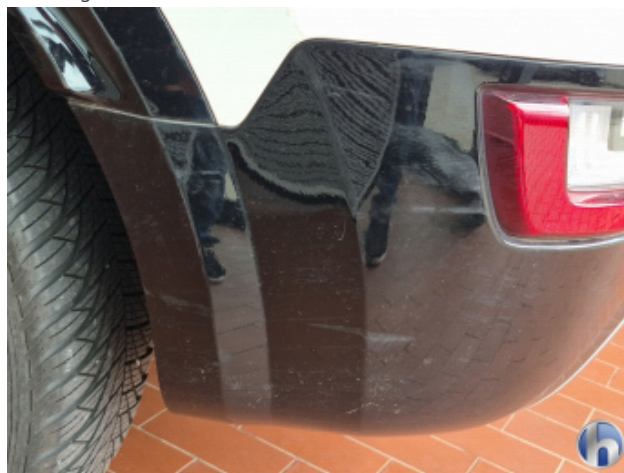
| | Bauteil | Schaden | Rep.-Art |
|---|---|---|---|
| 3. | Schaden hinten links | Beschädigt | Siehe Kalkulation |

3. Schaden hinten links  
Beschädigt - Siehe Kalkulation

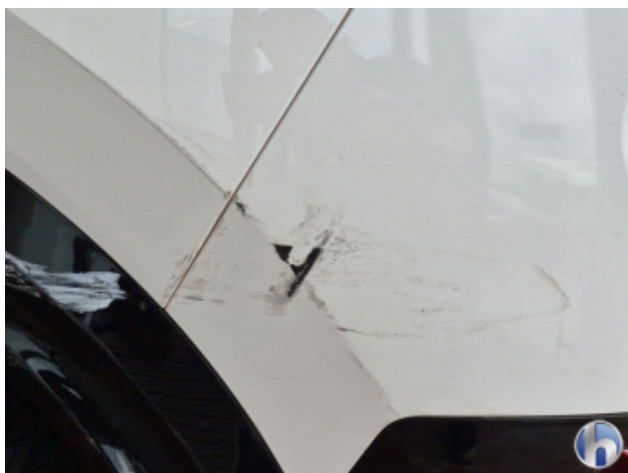
3. Schaden hinten links  
**Beschädigt - Siehe Kalkulation**

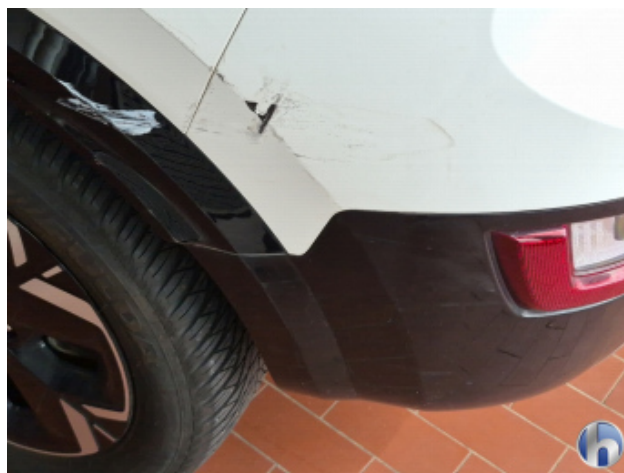
3. Schaden hinten links  
**Beschädigt - Siehe Kalkulation**

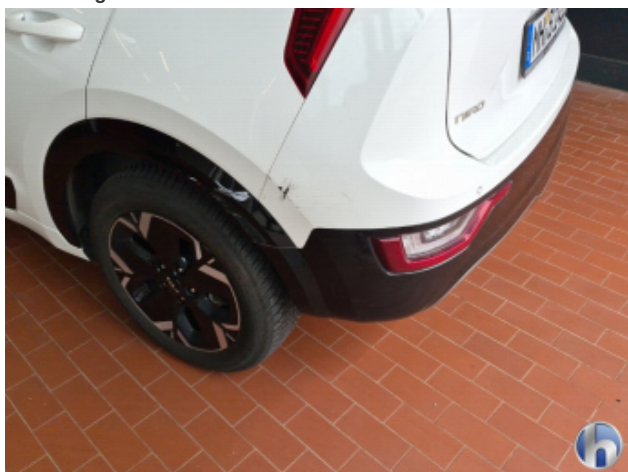
3. Schaden hinten links  
**Beschädigt - Siehe Kalkulation**

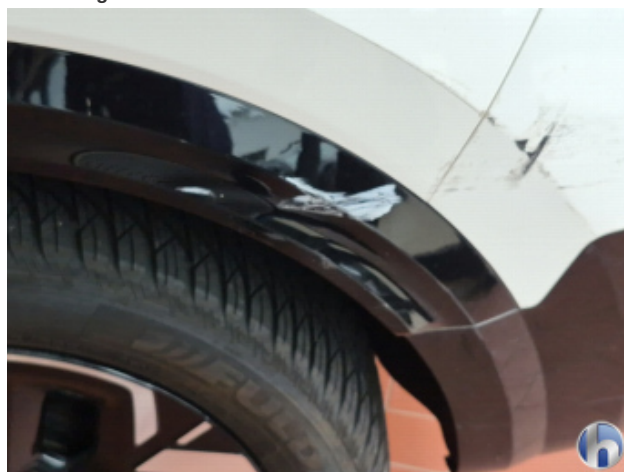
3. Schaden hinten links  
**Beschädigt - Siehe Kalkulation**

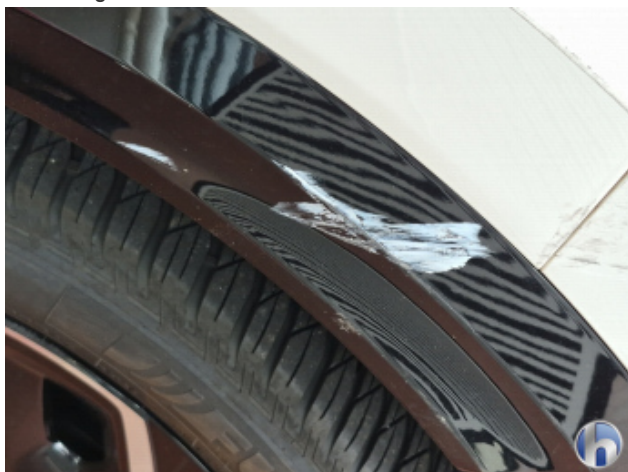
3. Schaden hinten links  
**Beschädigt - Siehe Kalkulation**

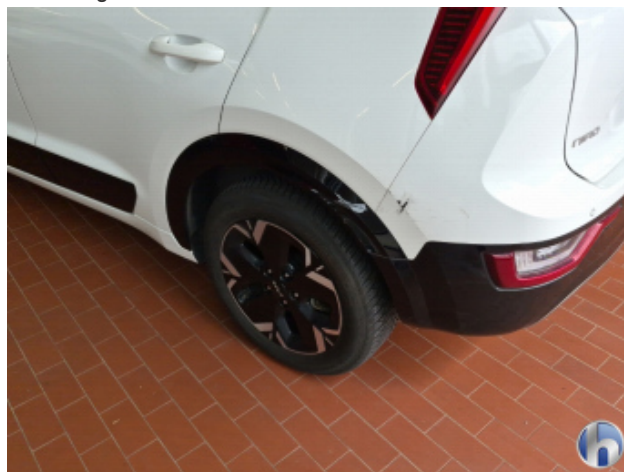
3. Schaden hinten links  
**Beschädigt - Siehe Kalkulation**
