## Lynk & Co 01

### Informazioni Veicolo

Marca:	<b>Lynk &amp; Co</b>	Targa:	
Cambio:		Colore esterno:	<b>Blu scuro</b>
Modello:	<b>01</b>	N. Telaio:	<b>L6TCX2E71NE027567</b>
Carburante:	<b>Ibrido plug-in</b>	Potenza:	
Versione:		Data di immatricolazione	<b>31/01/2023</b>
Chilometraggio:	<b>84514 km</b>	Numero di porte:	<b>5</b>

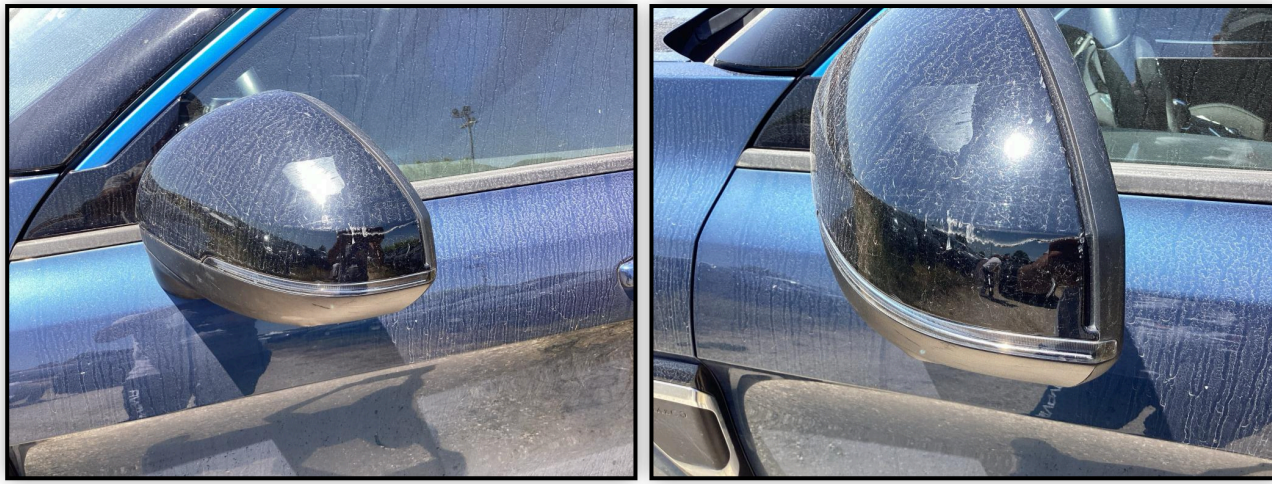
**Calotta retrovisore esterno sx**

Rotto  
Sostituire  
Sinistra

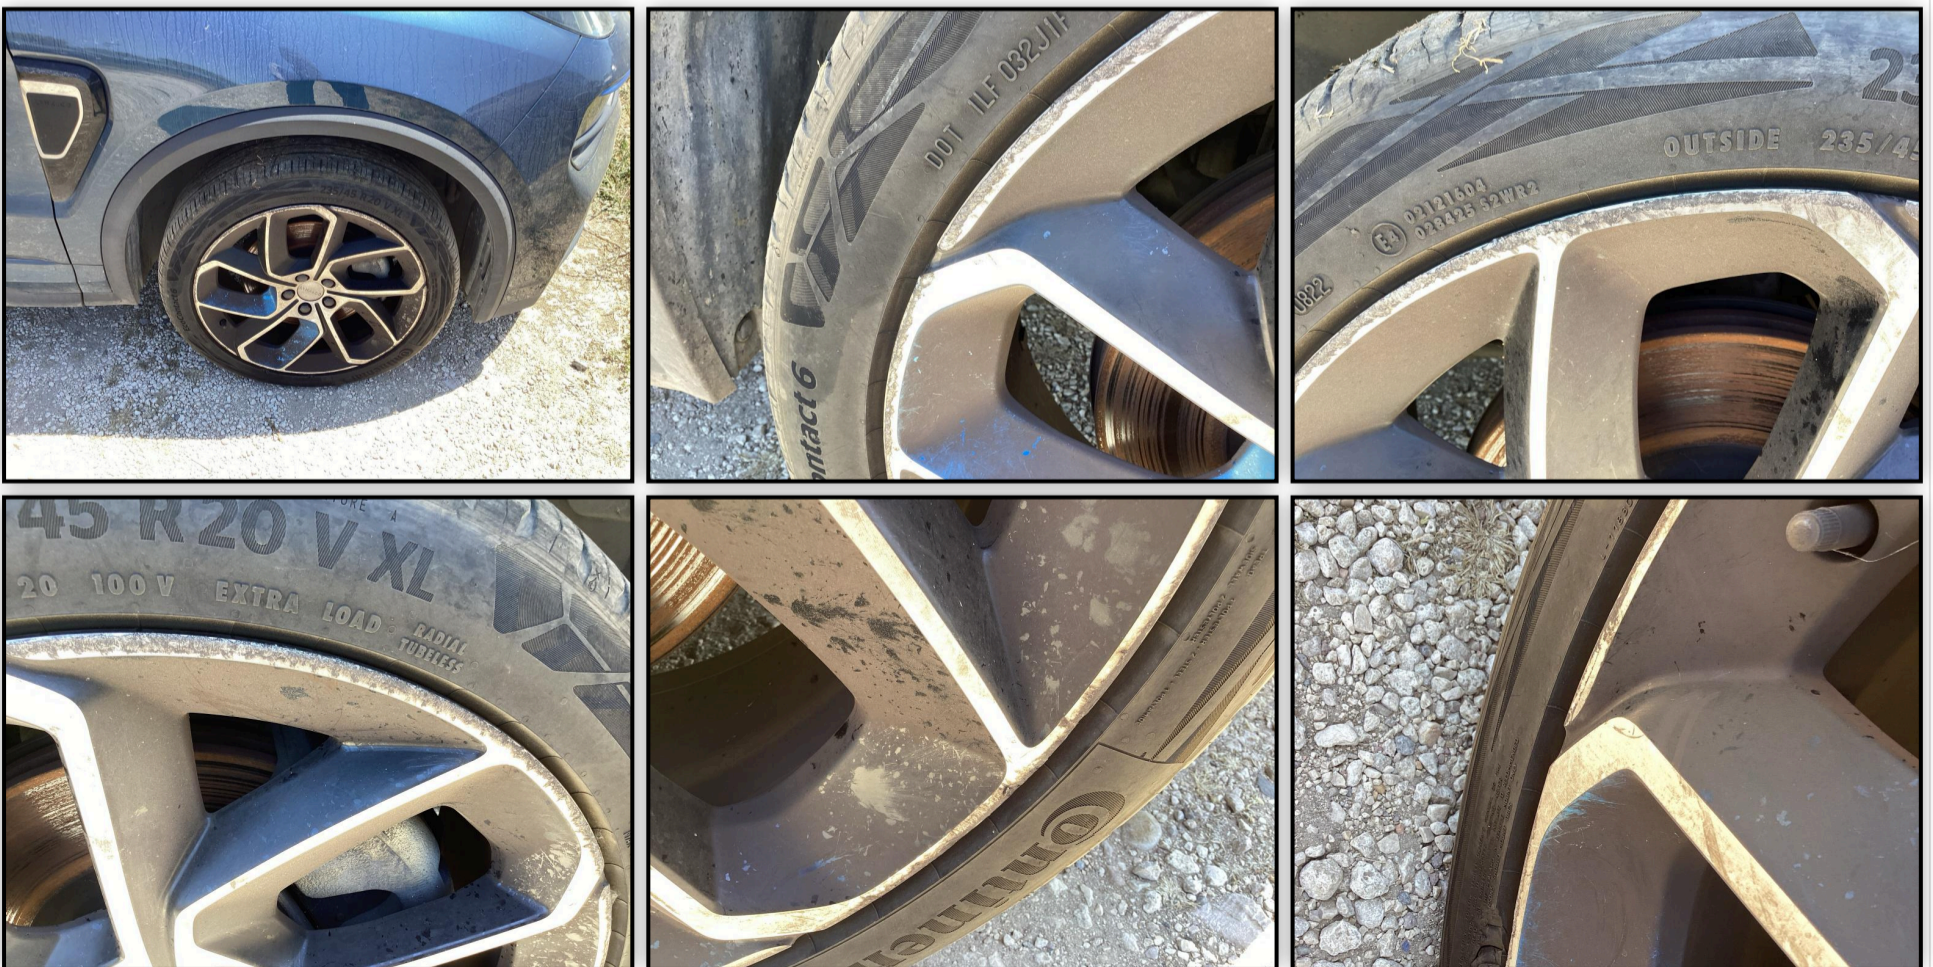
**Cerchio in lega ant. Sx**

Graffiature

Sostituire

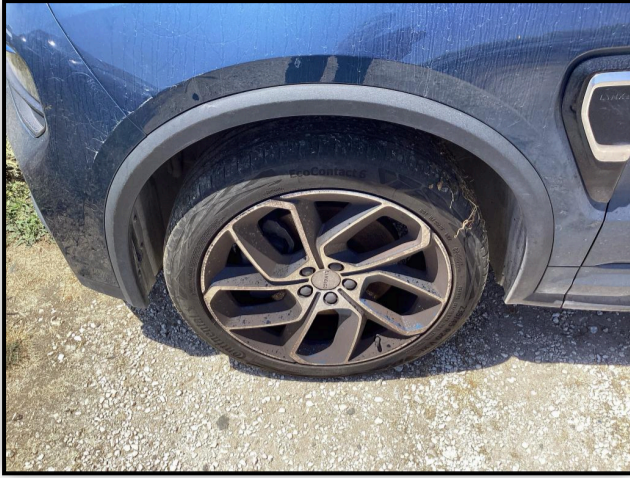
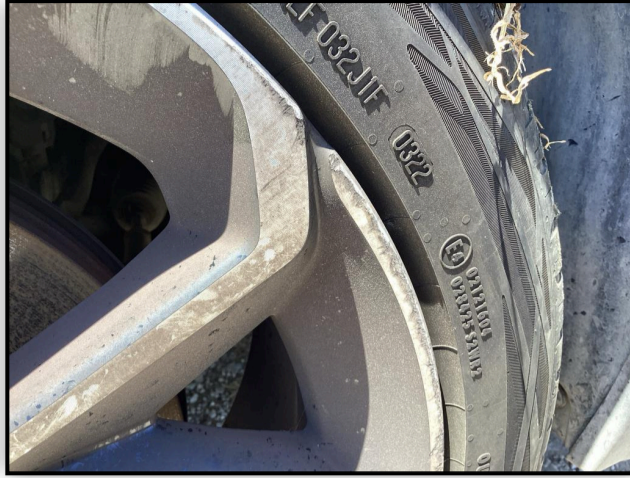
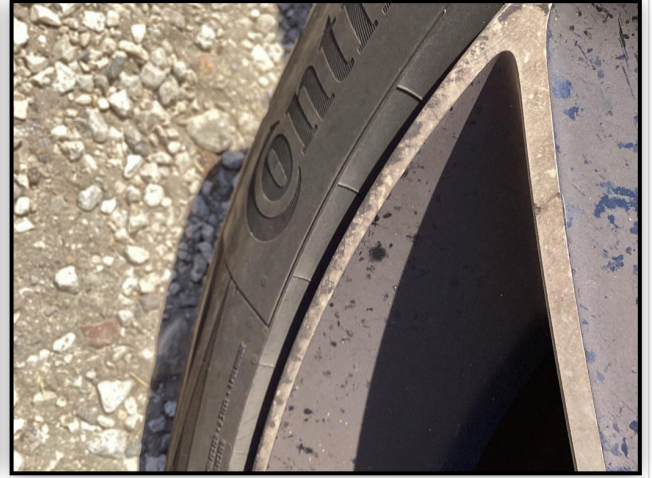
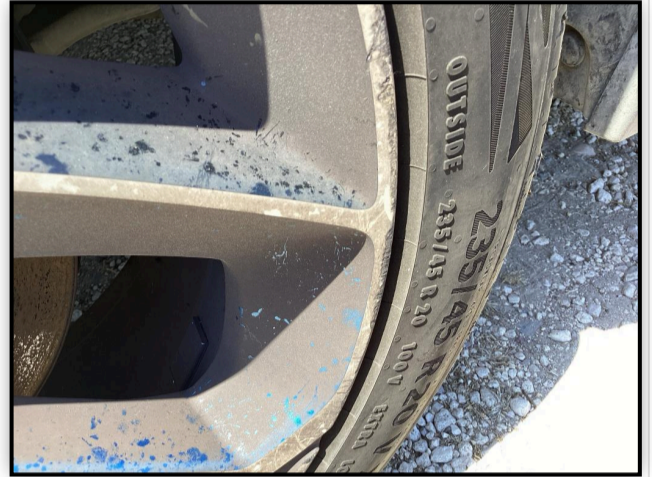
**Cerchio in lega post. Dx**

Graffiature

Sostituire

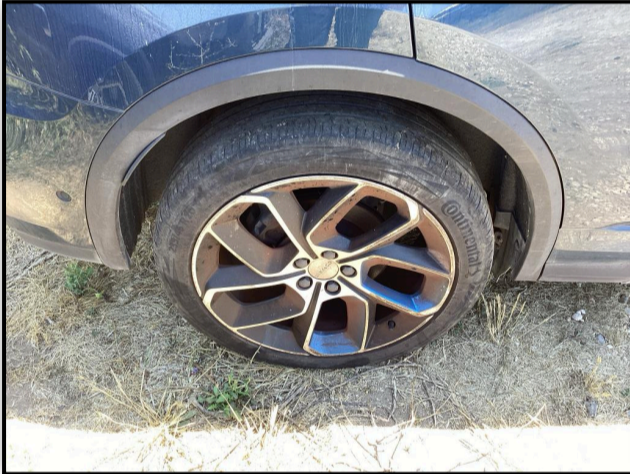
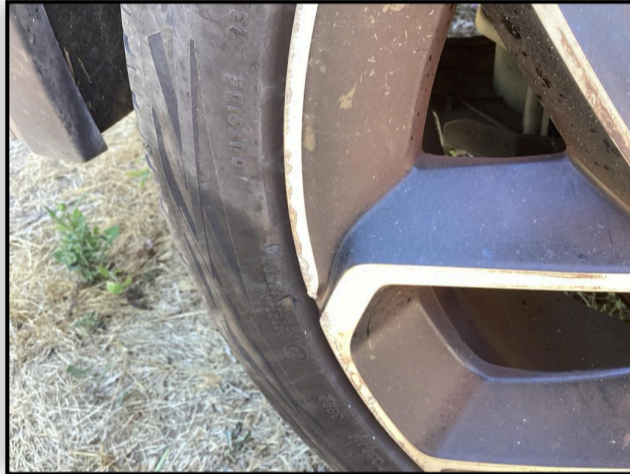
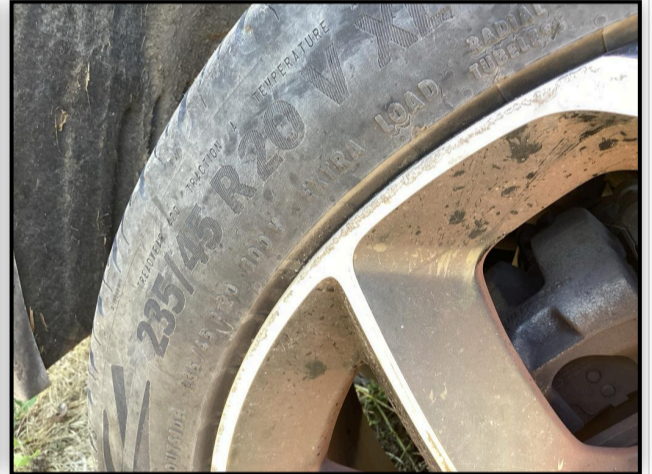
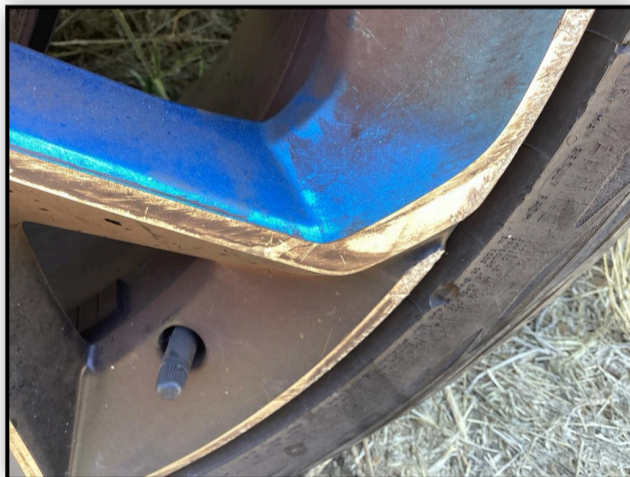
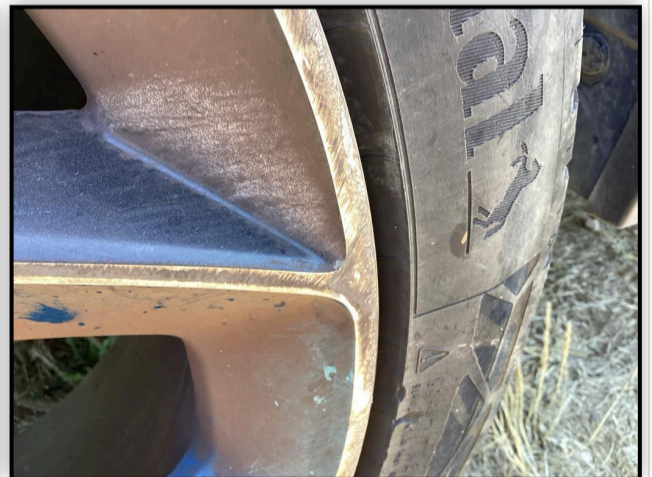
**Cerchio in lega post. Sx**

Graffiature

Sostituire

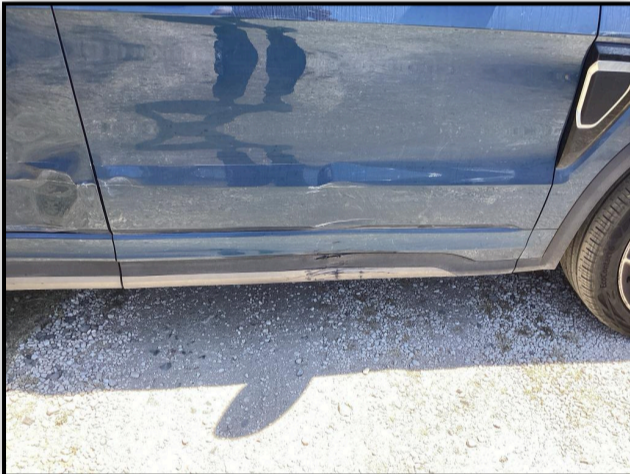
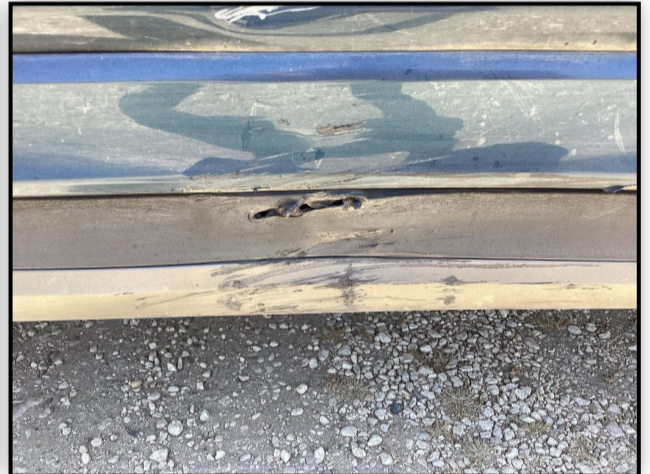
**Modanatura porta post. Dx**

Rotto

Sostituire

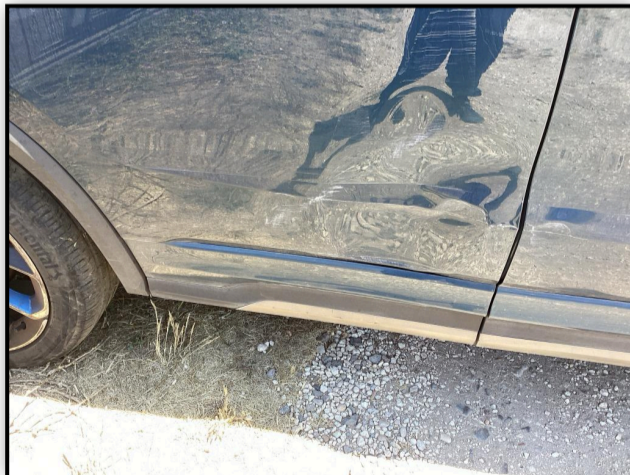
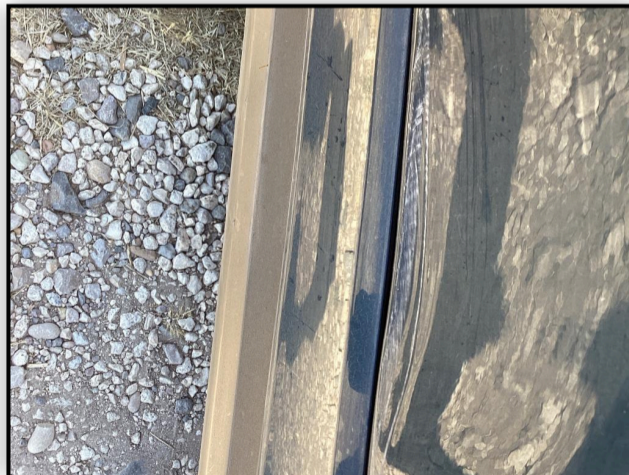
**Parafango ant. Sx**

Ammaccatura e graffio

Riparare e dipingere

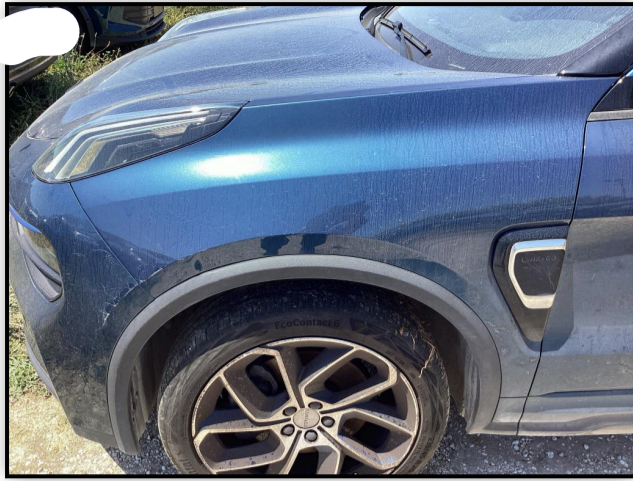
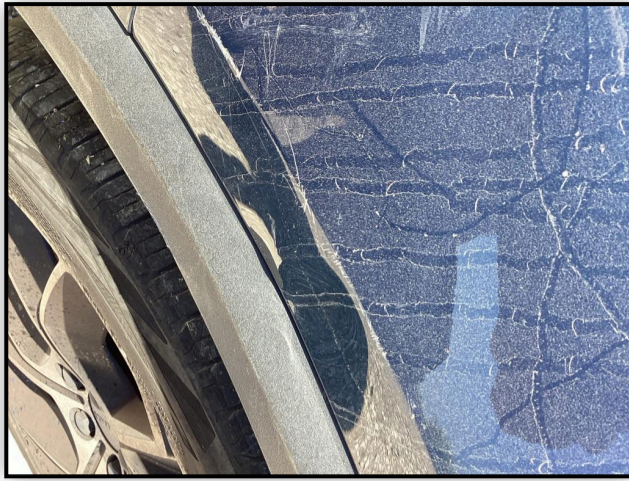
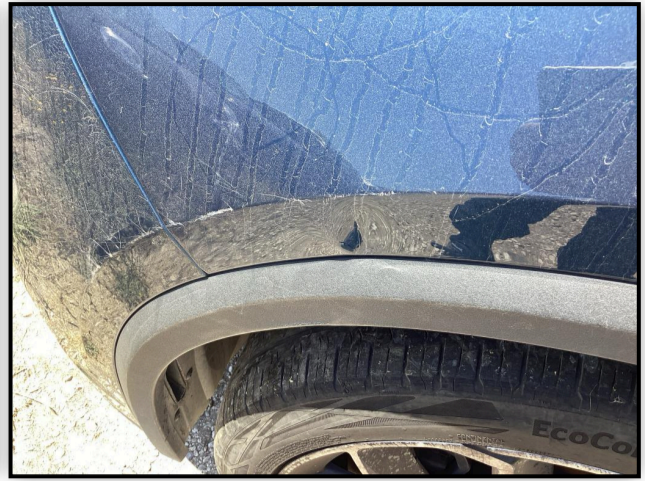
**Paraurti ant.**

Graffiature

Verniciatura

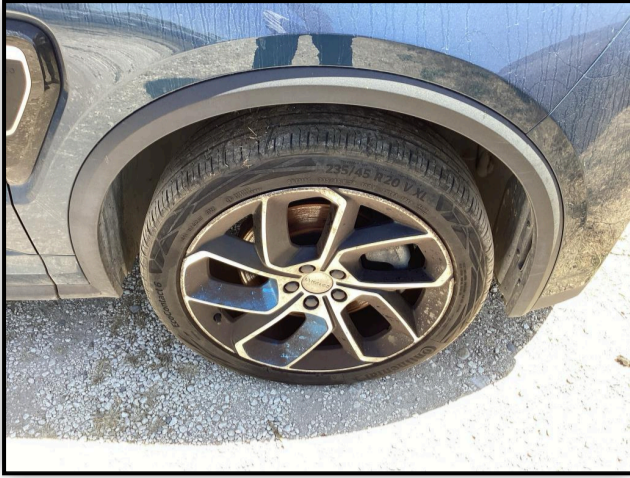
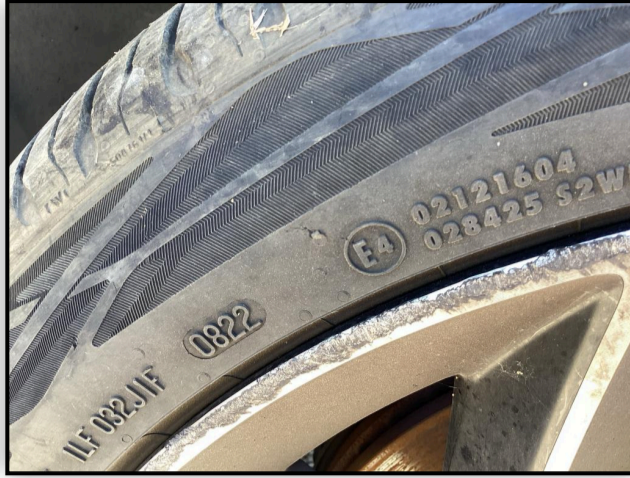
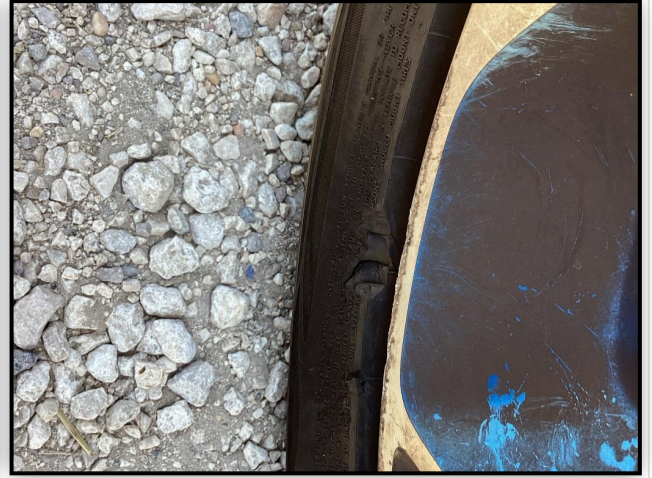
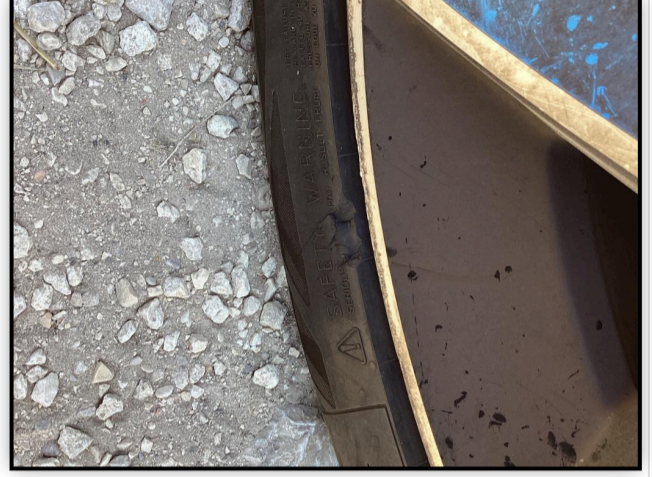
**Pneumatico post. Dx**

Strappo/tagliato

Sostituire

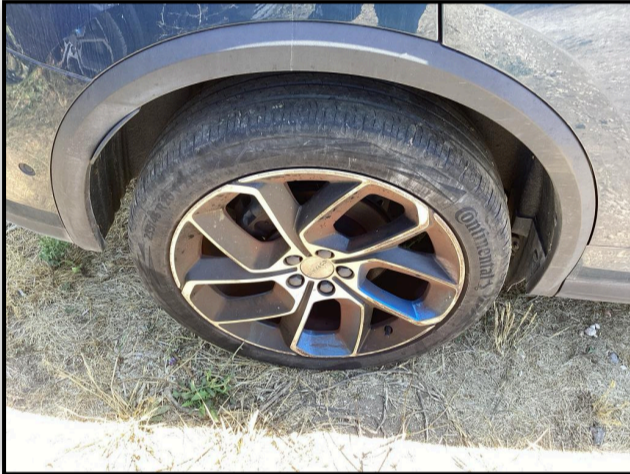
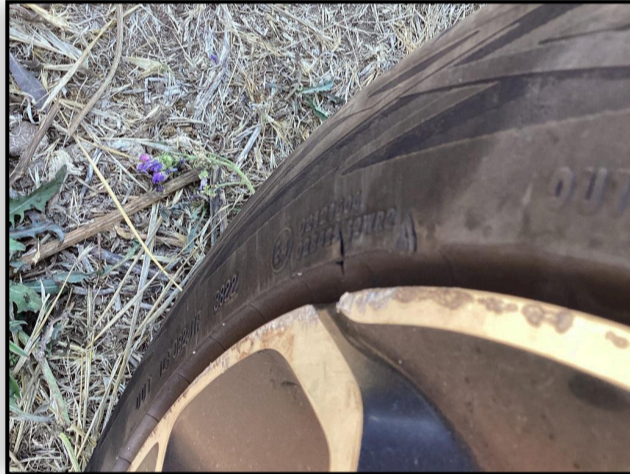
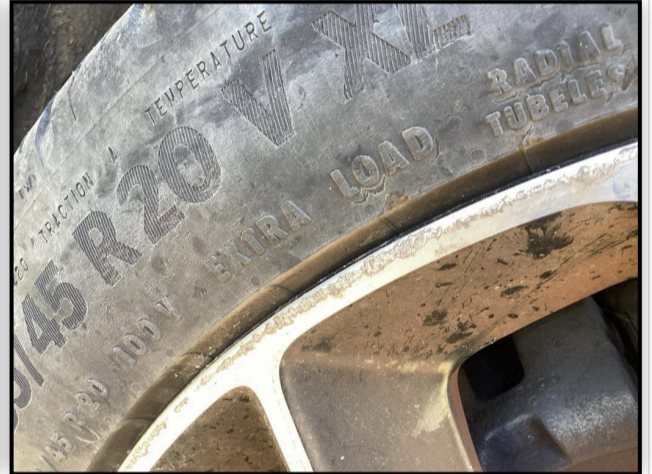
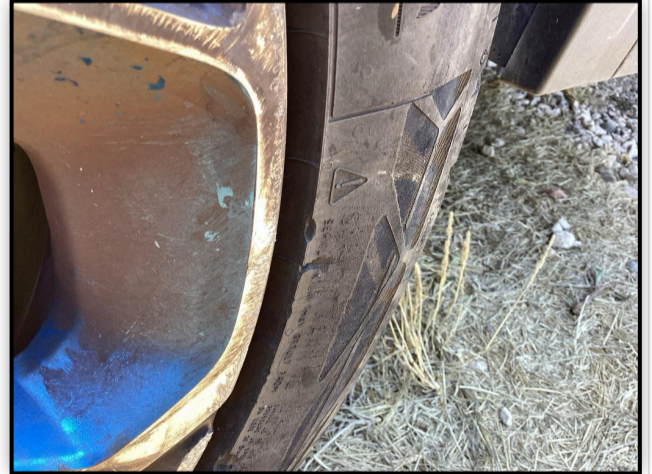
**Pneumatico post. Sx**

Strappo/tagliato

Sostituire

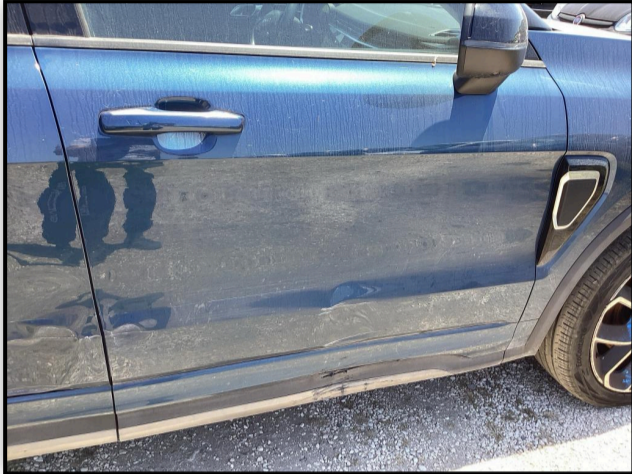
**Porta ant. Sx**

Graffiature

Verniciatura

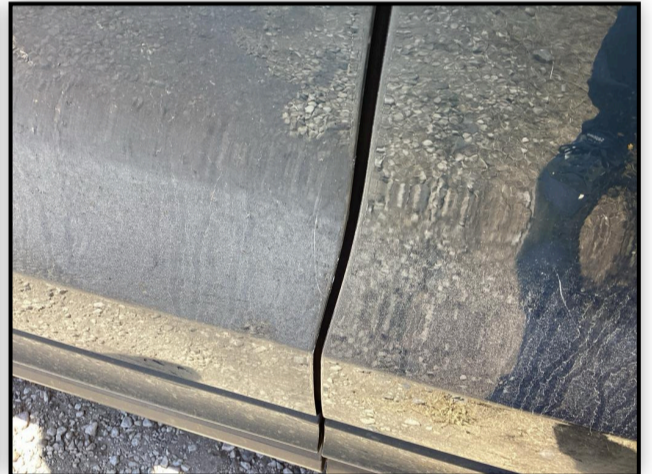
**Porta post. Dx**

Ammaccatura

Sostituire e dipingere
