Zustandsbericht

Besichtigungsdatum: 01.06.2026

Hersteller / Modell	Tesla Model Y Long Range Dual Motor AWD		
Kennzeichen		Fahrgestellnummer	XP7YGCEK5PB069240
Erstzulassung	20.03.2023	Laufleistung (abgelesen)	80.774 km
HSN/TSN	1480 / ABD 00022	Kraftstoffart / Zylinder	Elektro / 0
Fahrzeugart	Geländewagen	Antriebsart	Allradantrieb
Schadstoffklasse	2017/1151;WLTP;reine Elektr...	Getriebe / Anzahl Gänge	Direktantrieb
Farbe	Weiß Perleffekt	Besichtigungszustand	ausreichend
Leistung / Hubraum	153 kW / 0 ccm	Nächste HU	04/2028
Wartungsheft / Nachweis	digitaler Nachweis / vollständig	Restlauf bis Service	
Letzte Wartung		Polsterart	Leder
Vorschaden	Keine Feststellbar	Polsterfarbe	Schwarz
Nachlackierung	Feststellbar	zul. Gesamtgewicht	2.518 kg
Dokumente	ZB I vorhanden	Anzahl Halter	unbekannt
Schlüssel soll/ist	2/2	Anzahl Sitze / Türen	5 / 5
Vertragsnummer	52092080	Re-Import	Nein

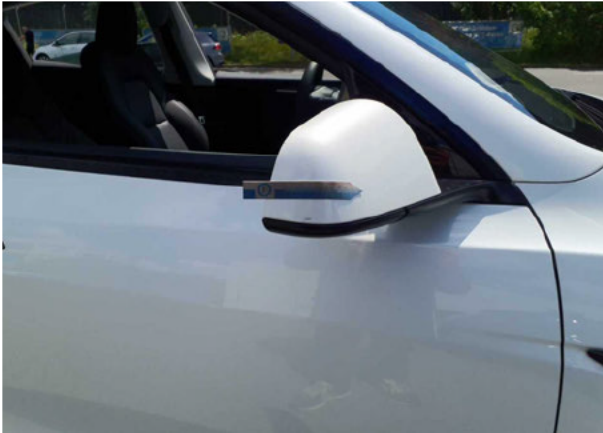
Beschädigung #1: Außenspiegel rechts: Abdeckkappe - Kratzer - Smart Repair

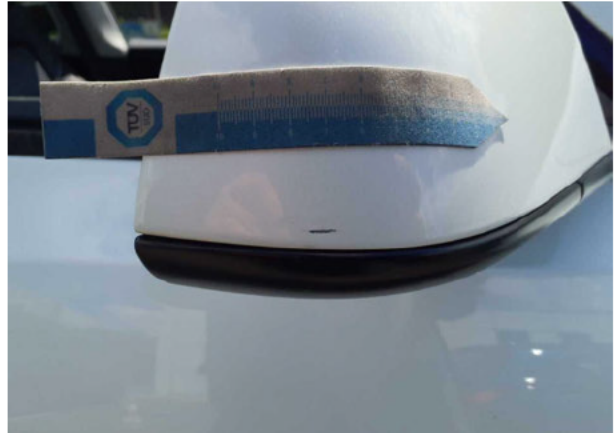
Beschädigung #1: Außenspiegel rechts: Abdeckkappe - Kratzer - Smart Repair

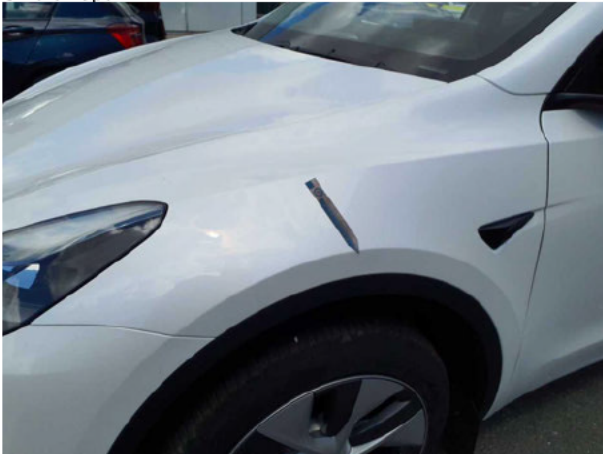
Beschädigung #2: Kotflügel links: Kotflügel links - Delle / Lackschad... - Smart Repair

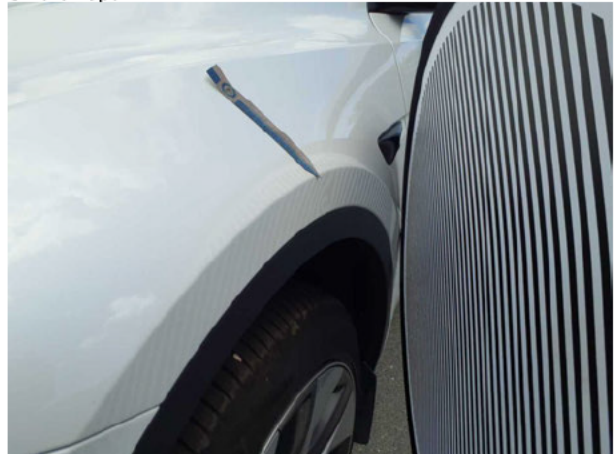
Beschädigung #2: Kotflügel links: Kotflügel links - Delle / Lackschaden - Smart Repair

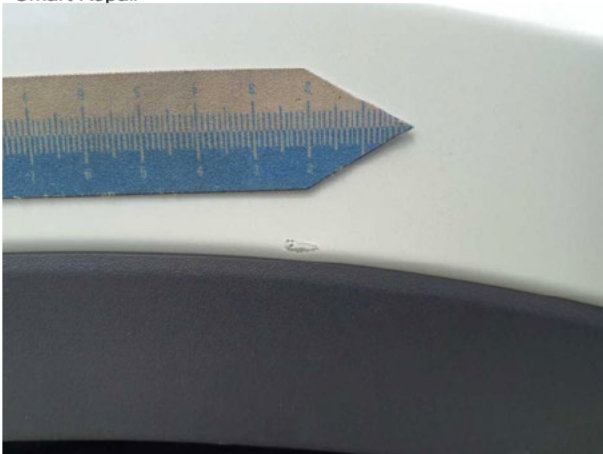
Beschädigung #2: Kotflügel links: Kotflügel links - Delle / Lackschad... - Smart Repair

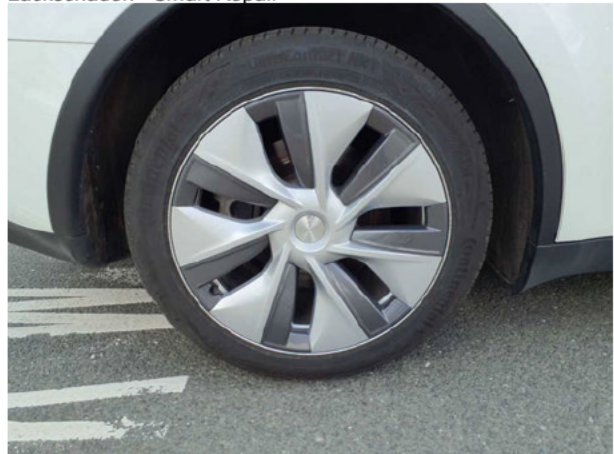
Beschädigung #3: Rad/Reifen: Leichtmetallfelge hinten rechts (Materialabtrag Verkehrsrelevant) - verkratzt / verschürft - erneuern

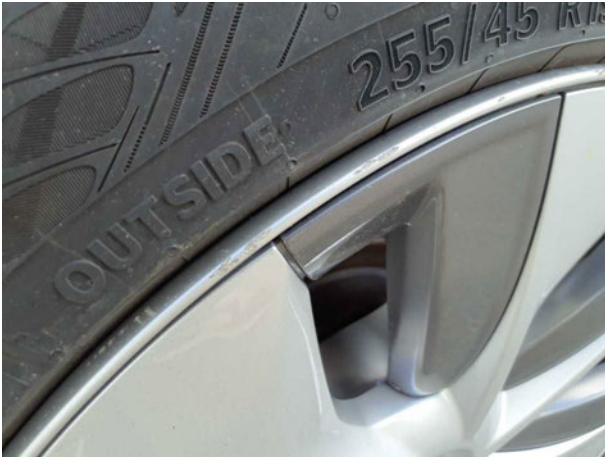
Beschädigung #3: Rad/Reifen: Leichtmetallfelge hinten rechts (Materialabtrag Verkehrsrelevant) - verkratzt / verschürft - erneuern

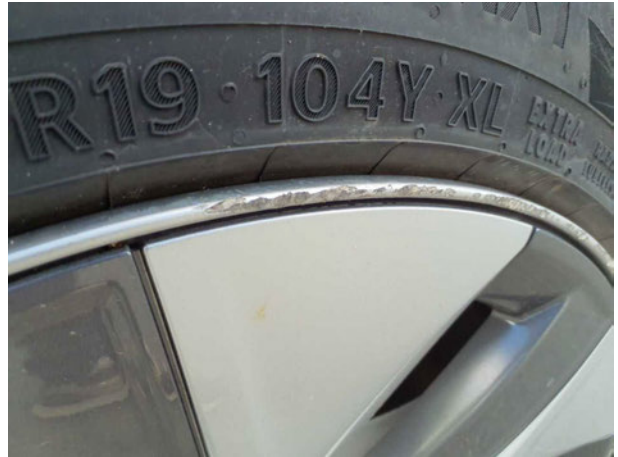
Beschädigung #3: Rad/Reifen: Leichtmetallfelge hinten rechts (Materialabtrag Verkehrsrelevant) - verkratzt / verschürft - erneuern

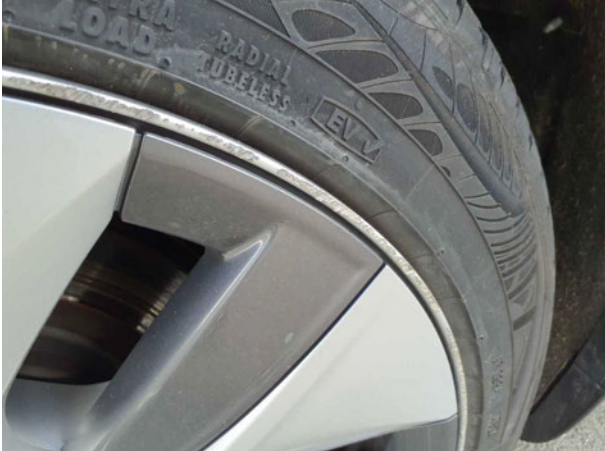
Beschädigung #3: Rad/Reifen: Leichtmetallfelge hinten rechts (Materialabtrag Verkehrsrelevant) - verkratzt / verschürft - erneuern

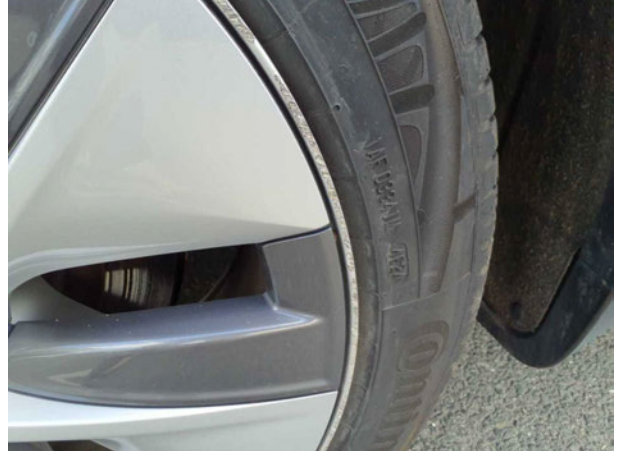
Beschädigung #3: Rad/Reifen: Leichtmetallfelge hinten rechts (Materialabtrag Verkehrsrelevant) - verkratzt / verschürft - erneuern

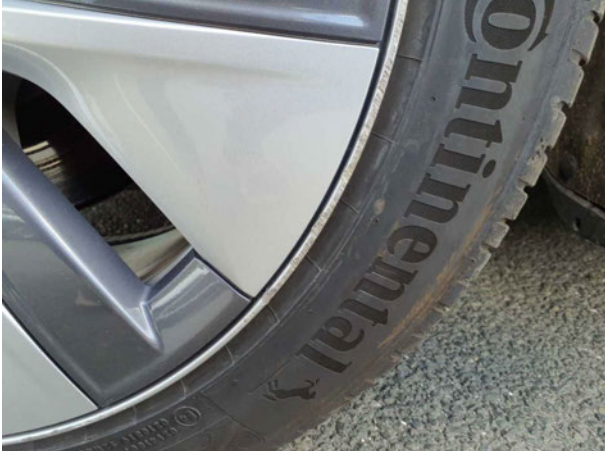
Beschädigung #3: Rad/Reifen: Leichtmetallfelge hinten rechts (Materialabtrag Verkehrsrelevant) - verkratzt / verschürft - erneuern

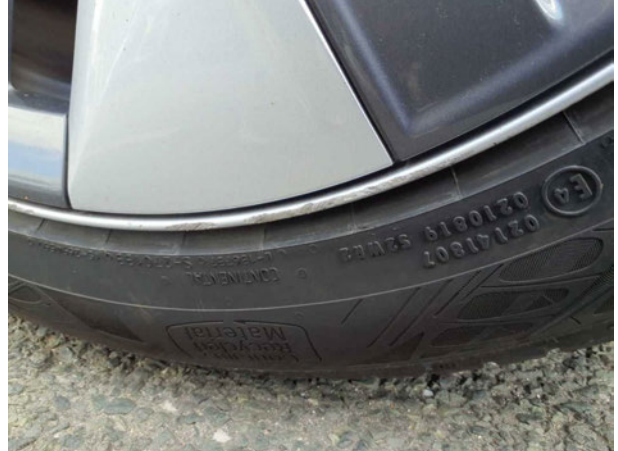
Beschädigung #3: Rad/Reifen: Leichtmetallfelge hinten rechts (Materialabtrag Verkehrsrelevant) - verkratzt / verschürft - erneuern

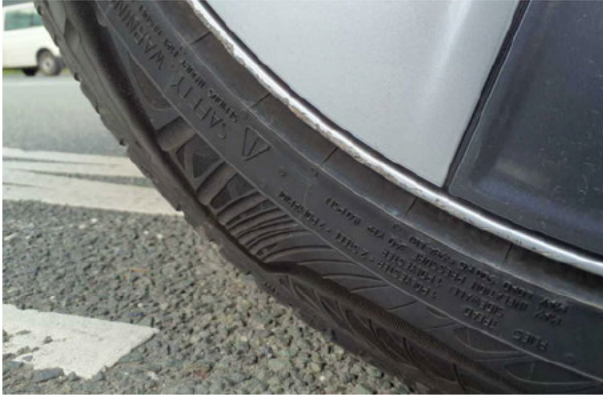
Beschädigung #3: Rad/Reifen: Leichtmetallfelge hinten rechts (Materialabtrag Verkehrsrelevant) - verkratzt / verschürft - erneuern

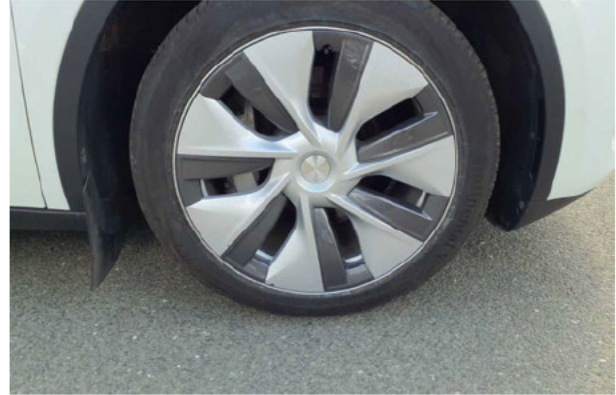
Beschädigung #4: Rad/Reifen: Leichtmetallfelge vorn rechts (Materialabtrag Verkehrsrelevant) - verkratzt / verschürft - erneuern

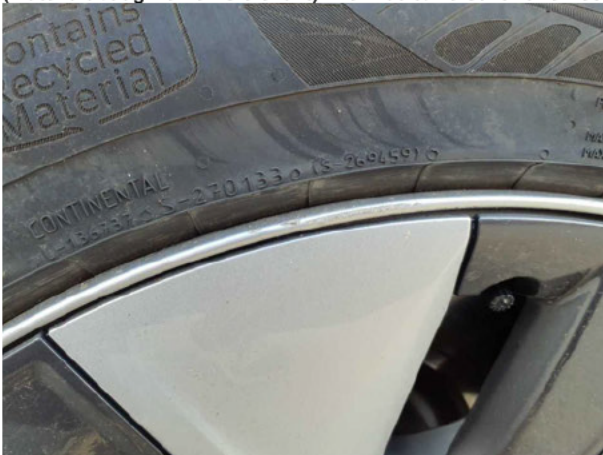
Beschädigung #4: Rad/Reifen: Leichtmetallfelge vorn rechts (Materialabtrag Verkehrsrelevant) - verkratzt / verschürft - erneuern

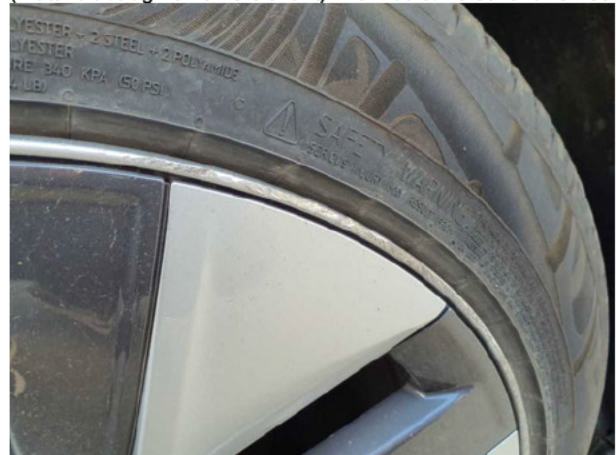
Beschädigung #4: Rad/Reifen: Leichtmetallfelge vorn rechts (Materialabtrag Verkehrsrelevant) - verkratzt / verschürft - erneuern

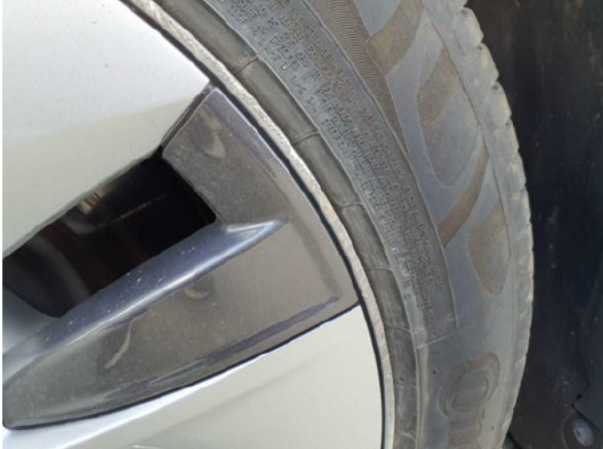
Beschädigung #4: Rad/Reifen: Leichtmetallfelge vorn rechts (Materialabtrag Verkehrsrelevant) - verkratzt / verschürft - erneuern

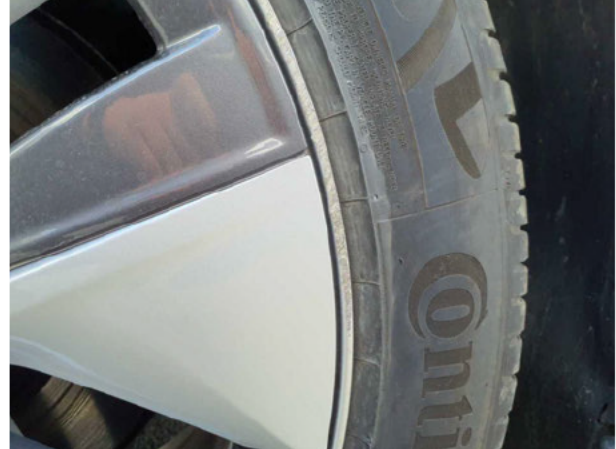
Beschädigung #4: Rad/Reifen: Leichtmetallfelge vorn rechts (Materialabtrag Verkehrsrelevant) - verkratzt / verschürft - erneuern

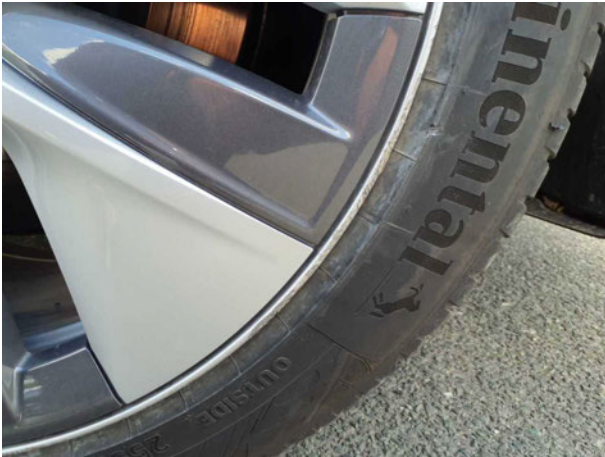
Beschädigung #4: Rad/Reifen: Leichtmetallfelge vorn rechts
(Materialabtrag Verkehrsrelevant) - verkratzt / verschürft - erneuern

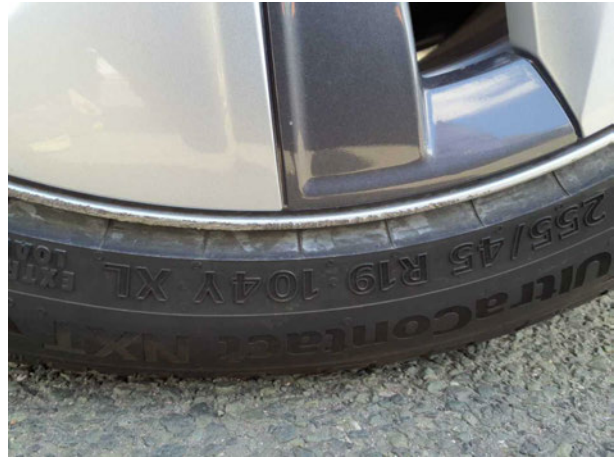
Beschädigung #4: Rad/Reifen: Leichtmetallfelge vorn rechts
(Materialabtrag Verkehrsrelevant) - verkratzt / verschürft - erneuern

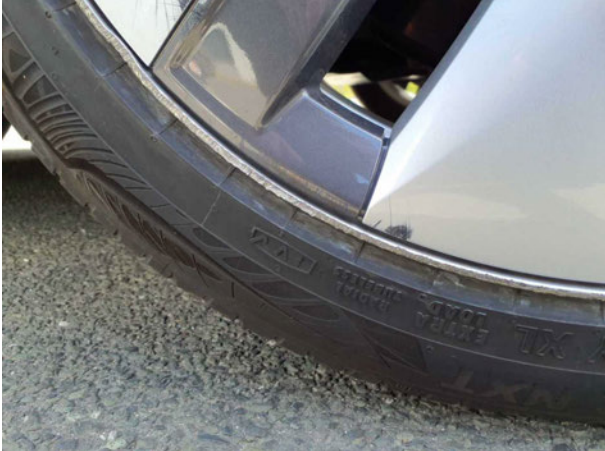
Beschädigung #4: Rad/Reifen: Leichtmetallfelge vorn rechts
(Materialabtrag Verkehrsrelevant) - verkratzt / verschürft - erneuern

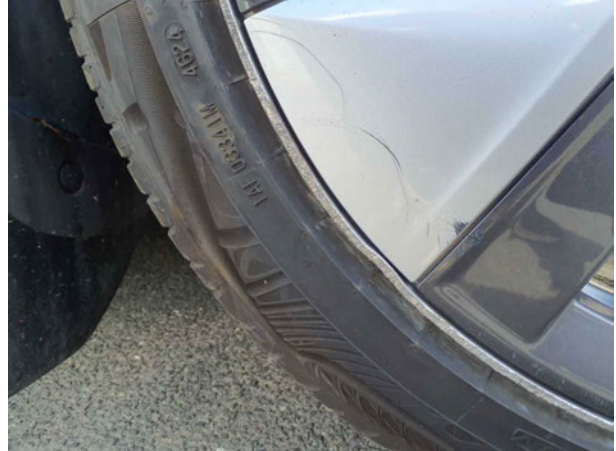
Beschädigung #4: Rad/Reifen: Leichtmetallfelge vorn rechts
(Materialabtrag Verkehrsrelevant) - verkratzt / verschürft - erneuern

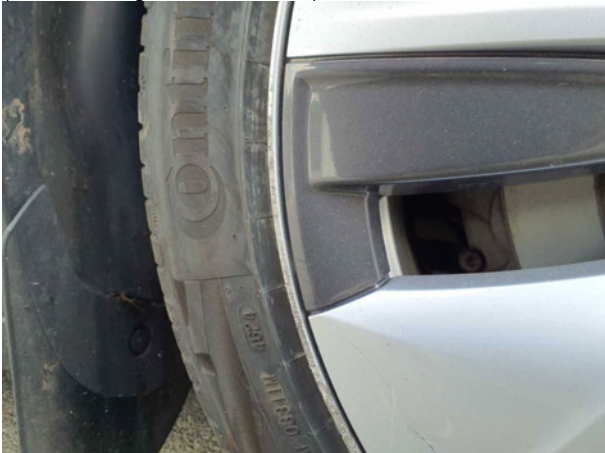
Beschädigung #4: Rad/Reifen: Leichtmetallfelge vorn rechts
(Materialabtrag Verkehrsrelevant) - verkratzt / verschürft - erneuern

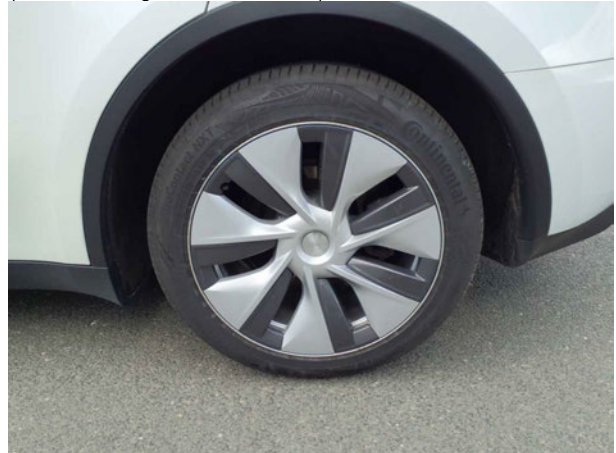
Beschädigung #5: Rad/Reifen: Leichtmetallfelge hinten links
(Materialabtrag Verkehrsrelevant) - verkratzt / verschürft - erneuern

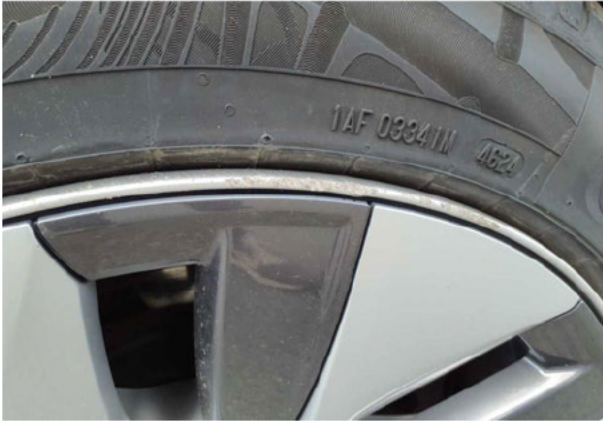
Beschädigung #5: Rad/Reifen: Leichtmetallfelge hinten links
(Materialabtrag Verkehrsrelevant) - verkratzt / verschürft - erneuern

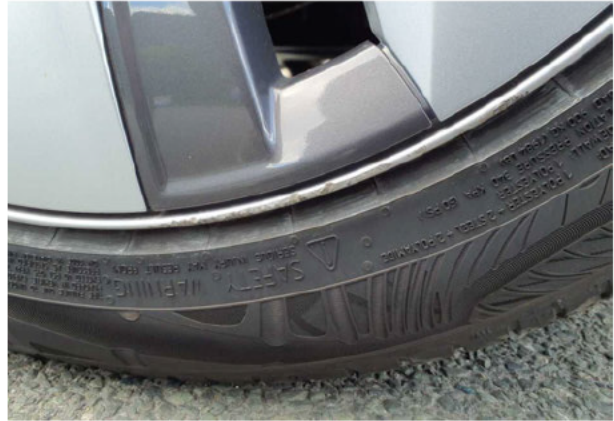
Beschädigung #5: Rad/Reifen: Leichtmetallfelge hinten links
(Materialabtrag Verkehrsrelevant) - verkratzt / verschürft - erneuern

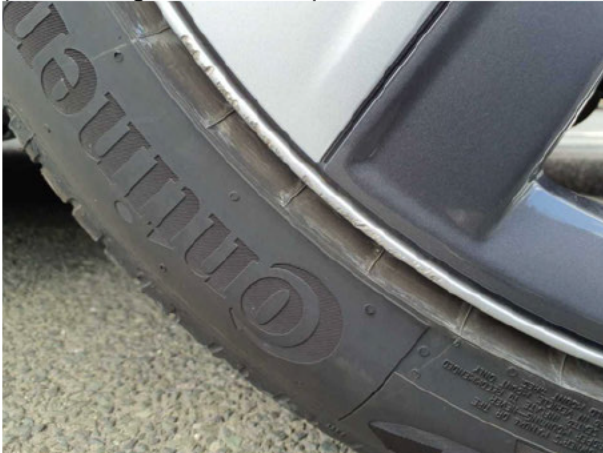
Beschädigung #5: Rad/Reifen: Leichtmetallfelge hinten links
(Materialabtrag Verkehrsrelevant) - verkratzt / verschürft - erneuern

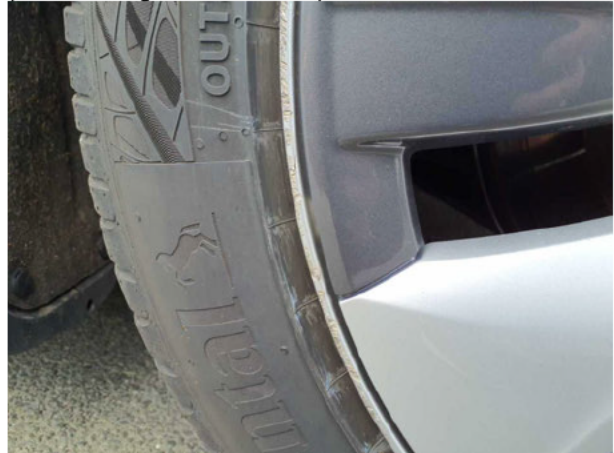
Beschädigung #5: Rad/Reifen: Leichtmetallfelge hinten links
(Materialabtrag Verkehrsrelevant) - verkratzt / verschürft - erneuern

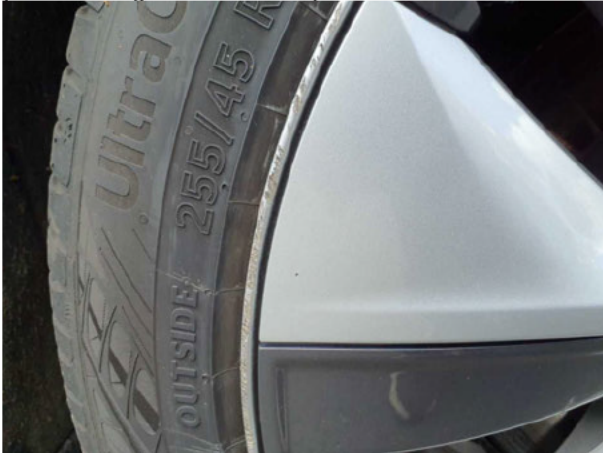
Beschädigung #5: Rad/Reifen: Leichtmetallfelge hinten links
(Materialabtrag Verkehrsrelevant) - verkratzt / verschürft - erneuern

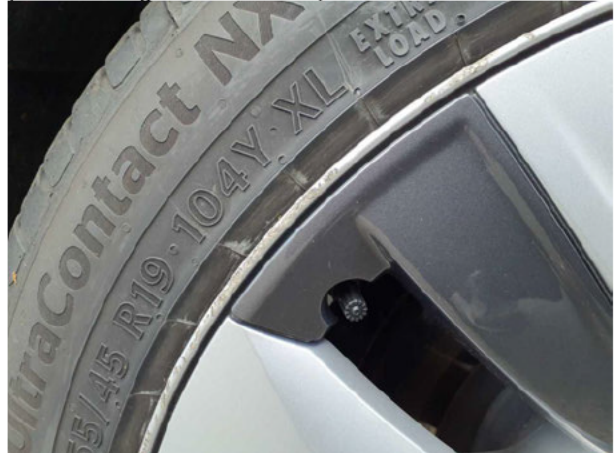
Beschädigung #5: Rad/Reifen: Leichtmetallfelge hinten links
(Materialabtrag Verkehrsrelevant) - verkratzt / verschürft - erneuern

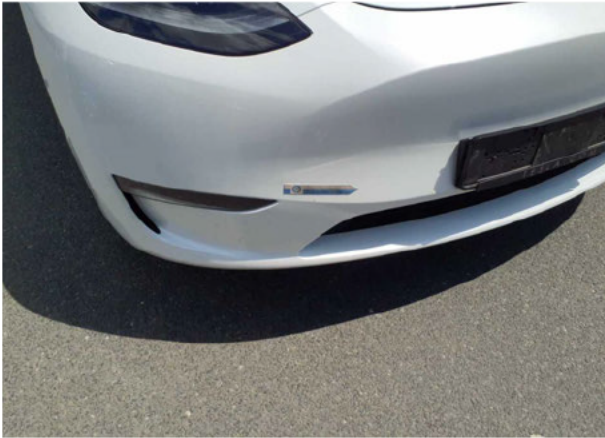
Beschädigung #6: Stossfänger vorn: Stossfänger vorn - verformt - erneuern

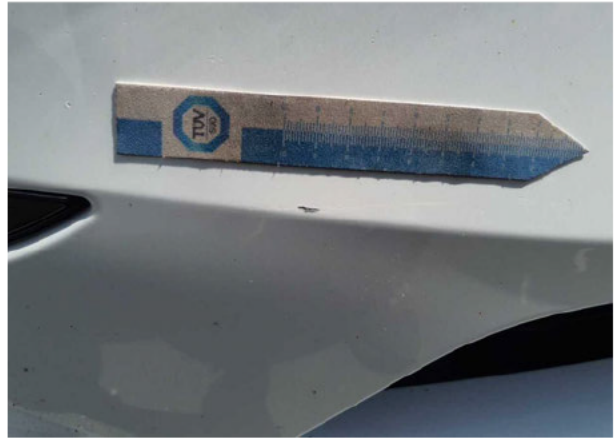
Beschädigung #6: Stossfänger vorn: Stossfänger vorn - verformt - erneuern

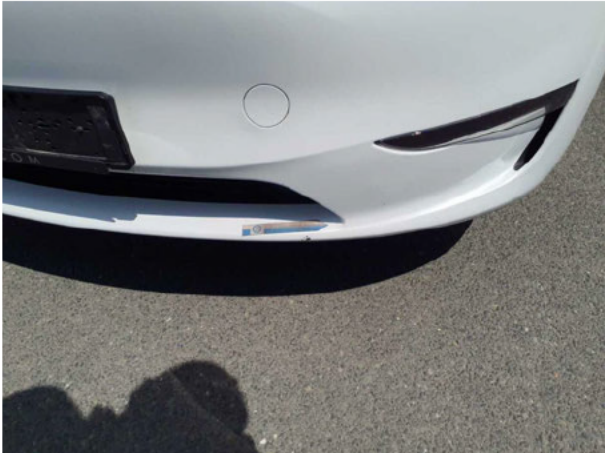
Beschädigung #6: Stossfänger vorn: Stossfänger vorn - verformt - erneuern

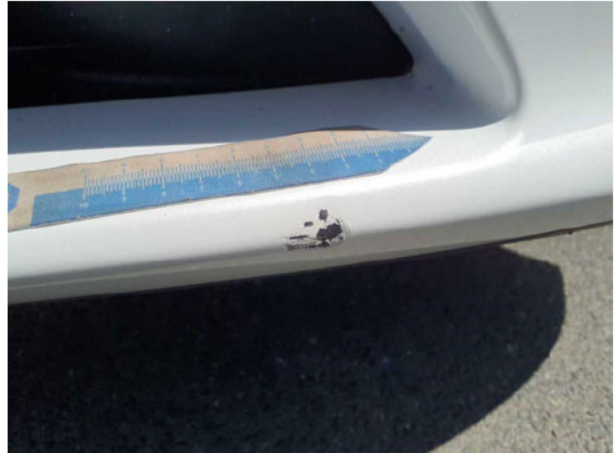
Beschädigung #6: Stossfänger vorn: Stossfänger vorn - verformt - erneuern

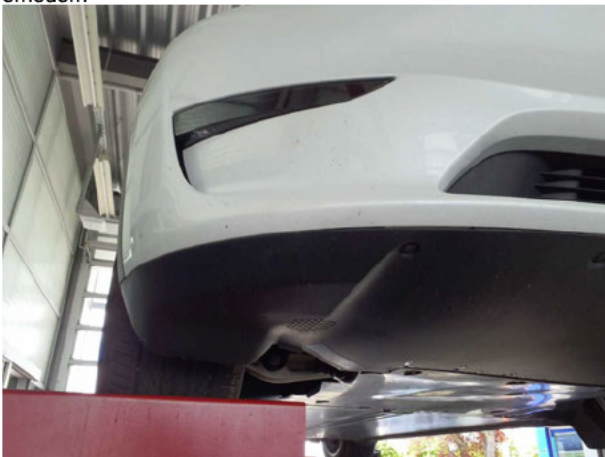
Beschädigung #6: Stossfänger vorn: Stossfänger vorn - verformt - erneuern

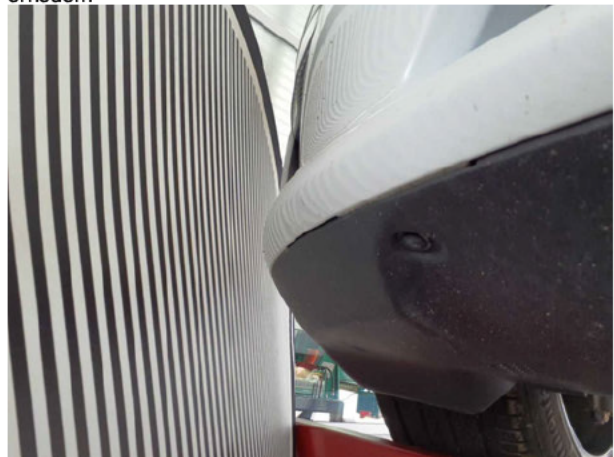
Beschädigung #6: Stossfänger vorn: Stossfänger vorn - verformt - erneuern

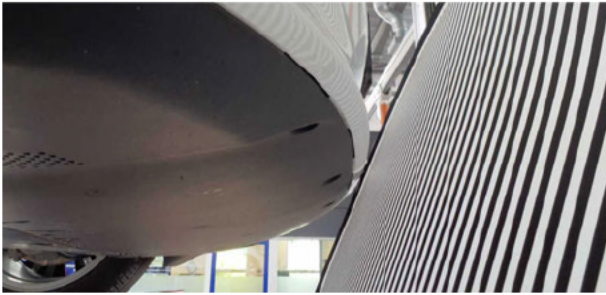
Beschädigung #6: Stossfänger vorn: Stossfänger vorn - verformt - erneuern

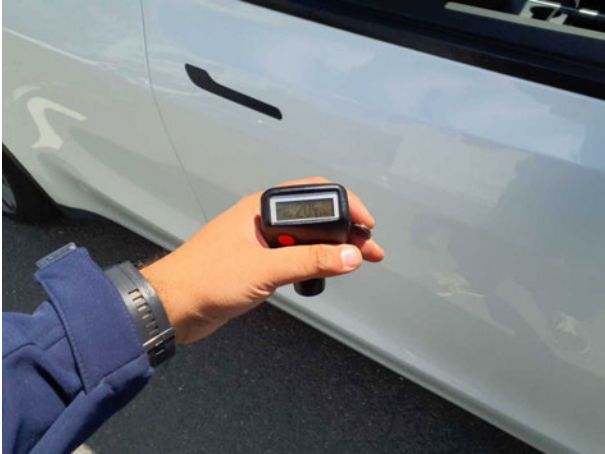
Nachlackierung 1: Tür vorne rechts

Nr.	Ort	Wertminderung
1	Tür vorne rechts, fachgerecht ausgeführt, Reparaturrechnung nicht vorhanden
