» Übersicht

Auftrags-Nr: 1002291622
Besichtigt am: 29.01.2026 14:44
Berichts-Nr: 9947958
FIN: VSSZZZKM8RR057202

Fahrzeugkategorie:	Personenkraftwagen
Fahrzeugart:	SUV
Hersteller:	Cupra
Modell:	Formentor
HSN / TSN:	7593 / ARC
Erstzulassungsdatum:	26.01.2024
Laufleistung:	38.942 km
Nachweis Kilometerstand:	Abgelesen
Farbe:	"Candy" Weiss
Farbe Dach:	"Candy" Weiss
Antriebsart:	Frontantrieb
Motorisierung/Kraftstoff:	Benzin
Hubraum:	1.498 ccm
Leistung:	110 kW (150 PS)
Fahrzeuglänge:	
Fahrzeughöhe:	
Fahrzeugbreite:	
Zulässiges Gesamtgewicht:	
Radstand:	
Anzahl Achsen:	2
Zylinder:	4
Schadstoffklasse:	Euro 6
Anzahl Türen:	4
Anzahl Sitze:	5
Getriebe:	Schaltgetriebe 6-Gang
Polsterart:	Stoff
Interieurfarbe:	Titanschwarz - Palomino-Braun
Anzahl vorhandene Schlüssel:	2

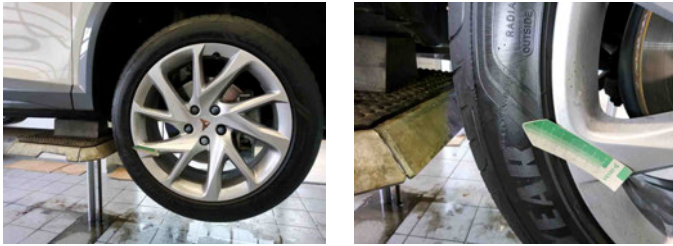
6 - Reifen vorne rechts - Riss - Ersetzen

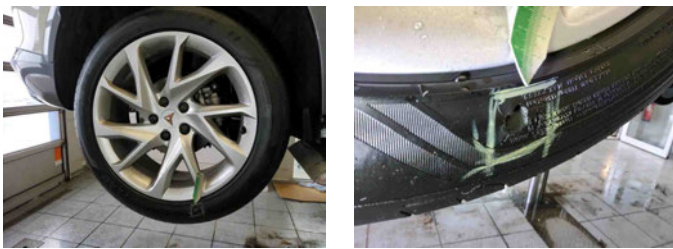
7 - Reifen hinten rechts - Riss - Ersetzen

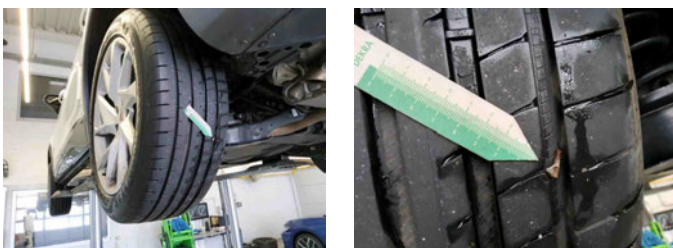
8 - Reifen hinten links - Loch - Ersetzen

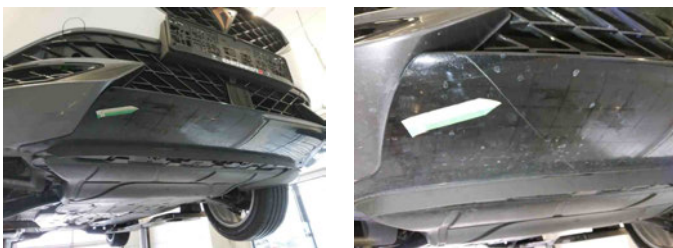
9 - Stoßfängerspoiler vorne - Kratzer - Spotrepair

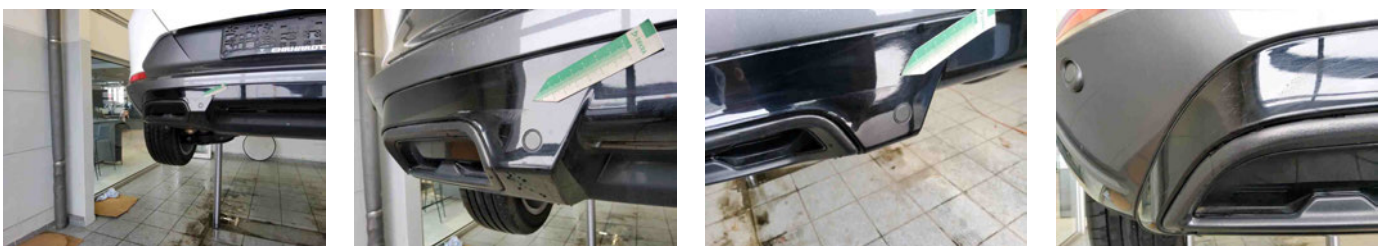
10 - Stoßfängerzierblende hinten - Kratzer - Smart Repair

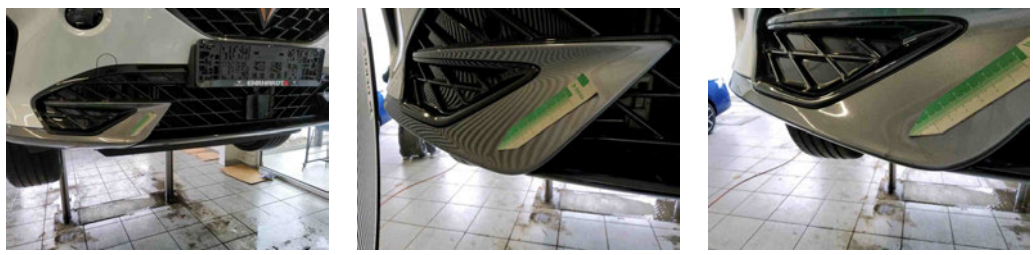
11 - Stoßfängerzierblende vorne rechts - Delle(n) und Kratzer - Smart Repair

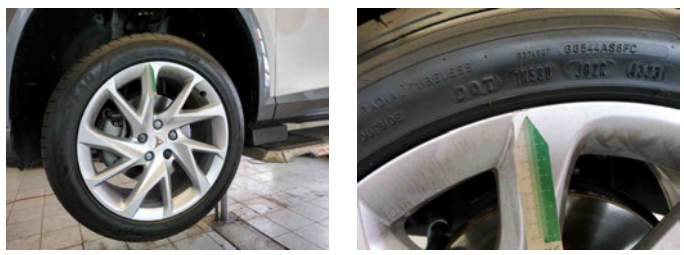
12 - Alufelge vorne links - Kratzer - Optische Wertminderung
