## Zustandsbericht

| Berichtsnummer : | 0000000937829-DE926 | | |

#### Hyundai Ioniq 6 (11.2022->) Basis Elektro

| Fahrzeug-Ident.-Nr.: | KMHM241B2PA027199 | Laufleistung abgelesen: | 32558 km<br>12.08.2026 Obere<br>Lichtenplatzer Str. 304,<br>42278 Wuppertal |

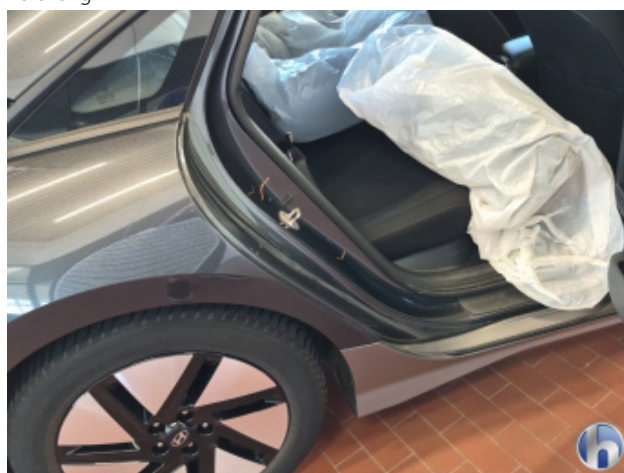
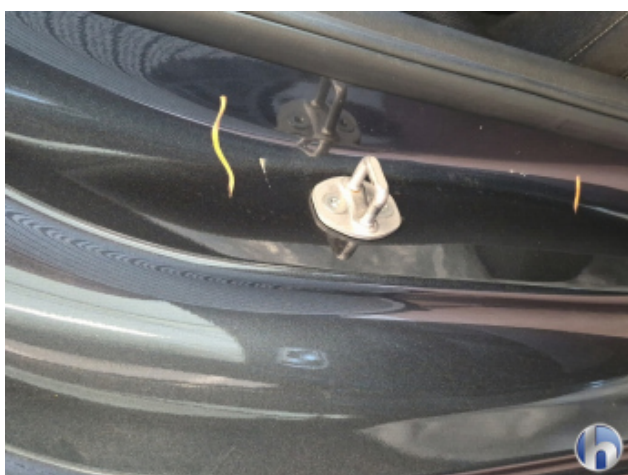
| Schaden | | | |
|---|---|---|--|
| 1. Türeinstieg Hinten - Rechts | Beschädigt | Smart Repair | |

1. Türeinstieg Hinten - Rechts  
**Beschädigt - Smart Repair**

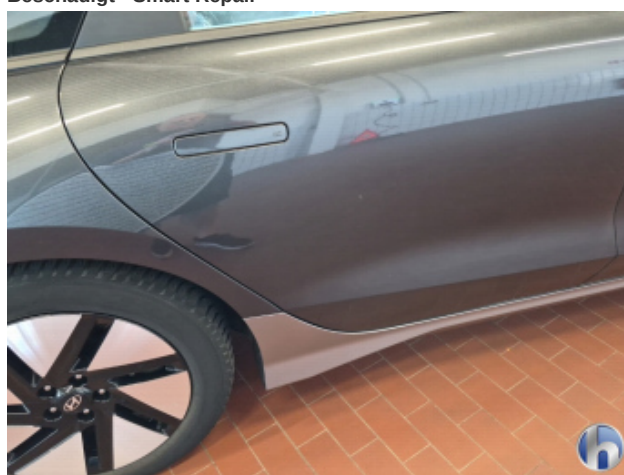
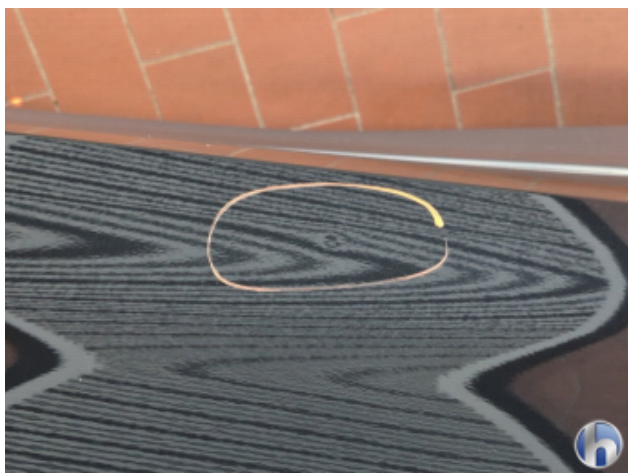
| Schaden | | | |
|---|---|---|--|
| 2. Tür Hinten - Rechts | Delle Bis 20 Mm<br>Ohne Lackschaden | Sanft Instandsetzen | |

2. Tür Hinten - Rechts  
**Delle Bis 20 Mm Ohne Lackschaden - Sanft Instandsetzen**

2. Tür Hinten - Rechts  
Delle Bis 20 Mm Ohne Lackschaden - Sanft Instandsetzen

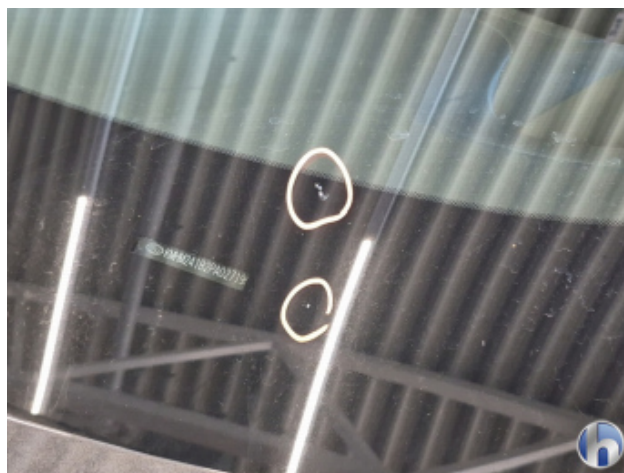
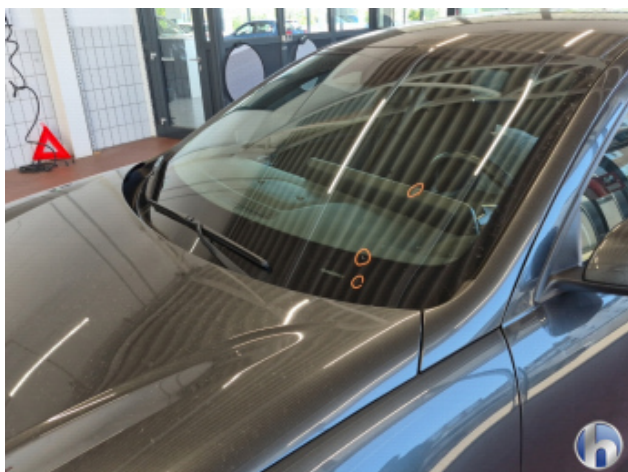
| Schaden | | | |
|---|---|---|--|
| 3. Windschutzscheibe | Steinschlag | Smart Repair | |

3. Windschutzscheibe  
Steinschlag - Smart Repair

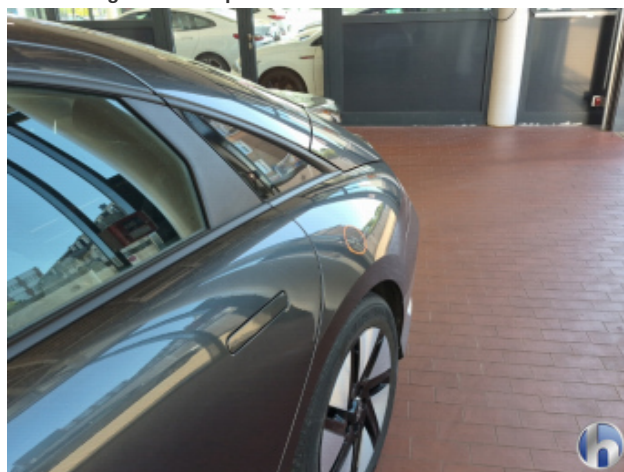
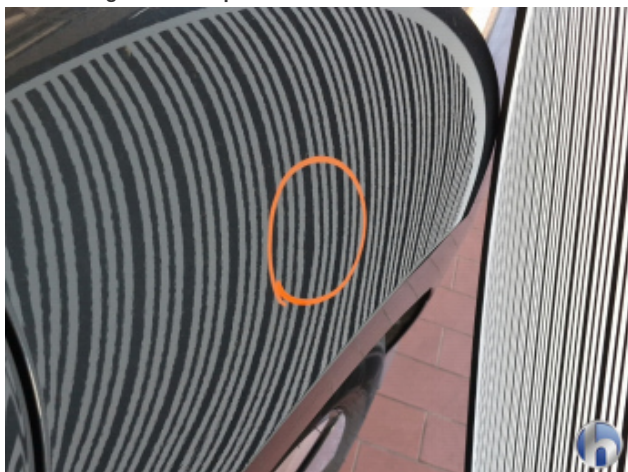
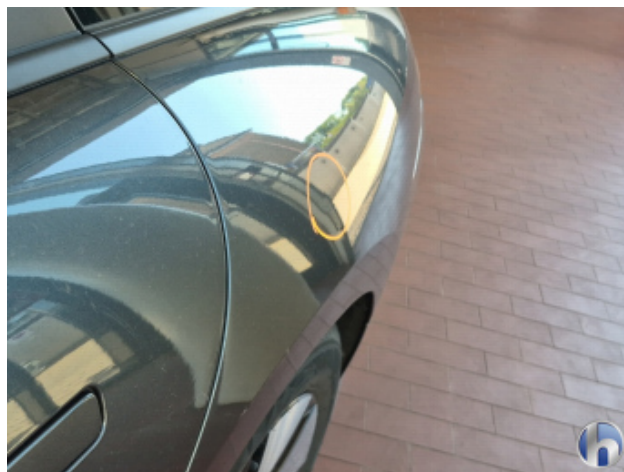
| Schaden | | | |
|---|---|---|--|
| 4. Seitenwand - Hinten - Links | Delle Bis 20 Mm<br>Ohne Lackschaden | Sanft Instandsetzen | |

4. Seitenwand - Hinten - Links  
Delle Bis 20 Mm Ohne Lackschaden - Sanft Instandsetzen

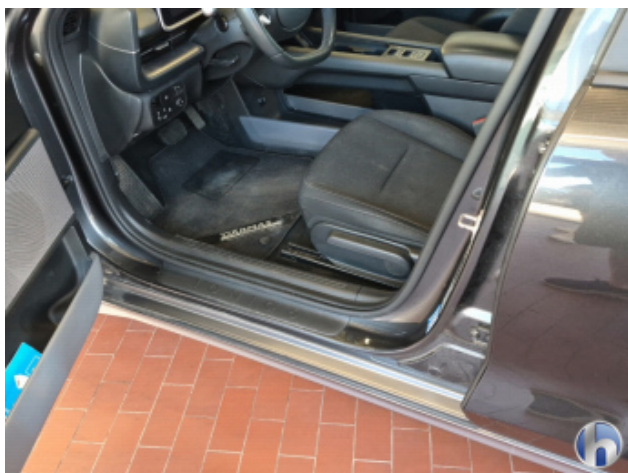
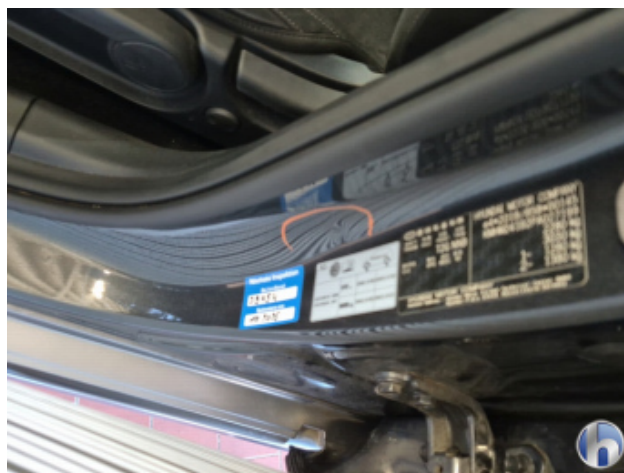
| Schaden | | | |
|---|---|---|--|
| 5. Türeinstieg Vorne - Links | 1 Delle | Sanft Instandsetzen | |

5. Türeinstieg Vorne - Links  
**1 Delle - Sanft Instandsetzen**
