## Zustandsbericht

<b>Kunde :</b>	<b>Allane SE HCBE</b>	<b>Amtl. Kennzeichen :</b>	<b>PAF-AB 513</b>
<b>Berichtsnummer :</b>	<b>0000000922018-DE926</b>		
<b>Referenznummer:</b>	<b>31190311</b>

#### Hyundai Staria (US4)(08.2021->) Signature 2WD

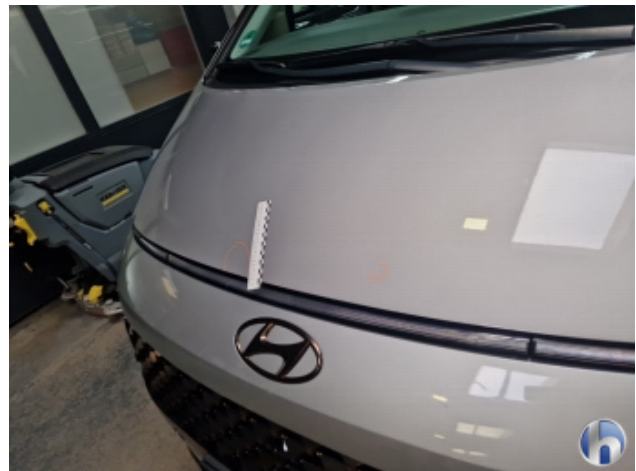
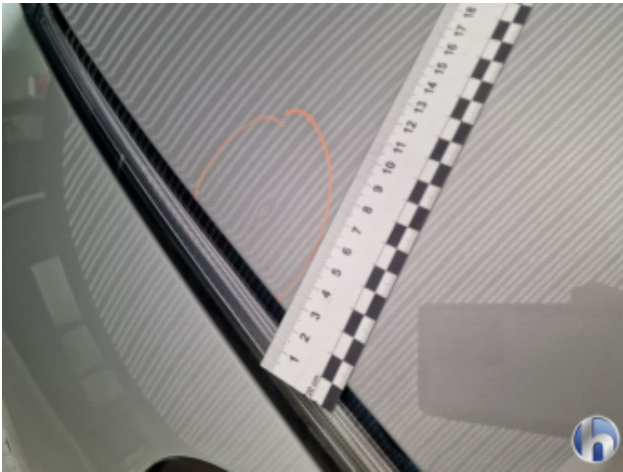
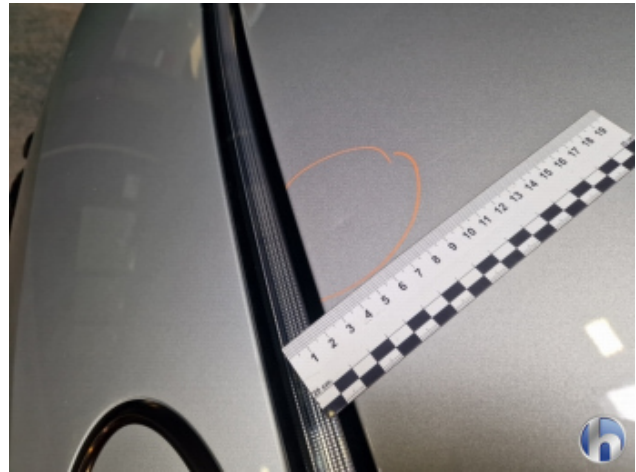
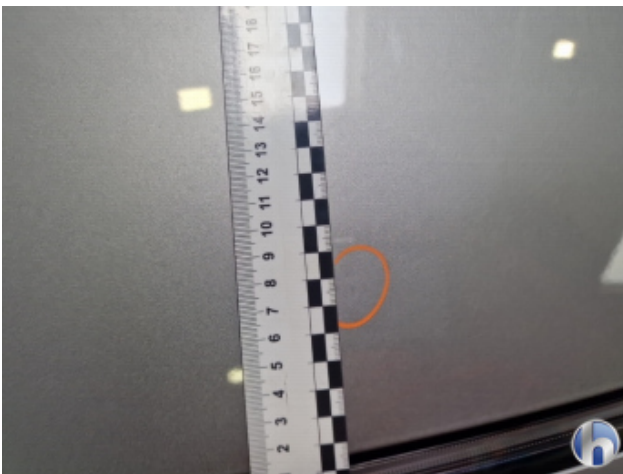
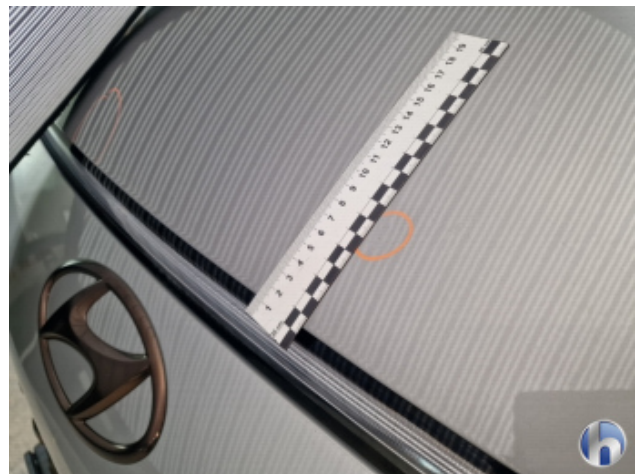
1. Motorhaube  
Delle - Sanft Instandsetzen

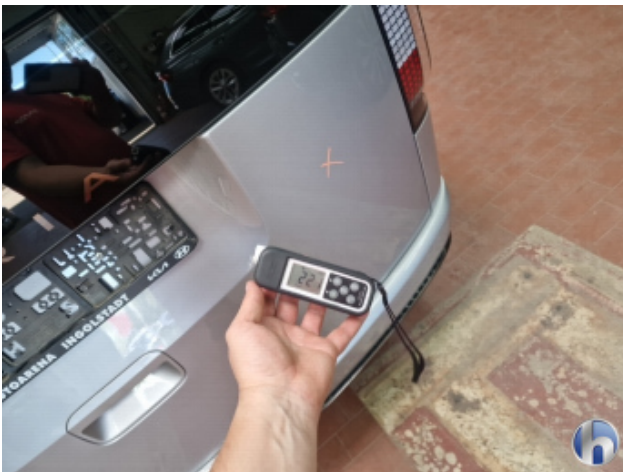
2. Heckklappe  
Nachlackiert - Ohne Reparatur
