Zustandsbericht

Protokollnummer: 46167475
Auftrags-Nr / Referenz: 18416013
Besichtigungsdatum: 12.06.2026

Hersteller / Modell	Fiat 500e C by Bocelli		
Kennzeichen	STA-LP 29E	Fahrgestellnummer	ZFAEFAJ47NX130861
Erstzulassung	13.04.2023	Laufleistung (abgelesen)	15.687 km
HSN/TSN	1727 / AVN 00032	Kraftstoffart / Zylinder	Elektro / 0
Fahrzeugart	PKW Cabrio/Roadster	Antriebsart	Frontantrieb
Schadstoffklasse	2017/1151;WLTP;reine Elektr...	Getriebe / Anzahl Gänge	Direktantrieb
Farbe	Weiß Metallic	Besichtigungszustand	ausreichend
Leistung / Hubraum	43 kW / 0 ccm	Nächste HU	04/2026
Wartungsheft / Nachweis	vorhanden / unvollständig	Restlauf bis Service	0 Tag(e)
Letzte Wartung	05/2024 bei 6.765 km	Polsterart	Leder
Vorschaden	Keine Feststellbar	Polsterfarbe	Schwarz-Weiß
Nachlackierung	Feststellbar	zul. Gesamtgewicht	1.730 kg
Dokumente	ZB I vorhanden (Kopie)	Anzahl Halter	1
Schlüssel soll/ist	2/2	Anzahl Sitze / Türen	4 / 2
Vertragsnummer	18416013	Re-Import	Nein

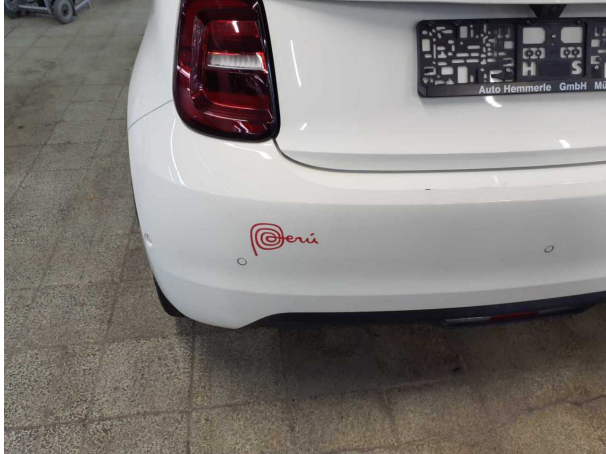
Beschädigung #1: Karosserie: Karosserie - beklebt/ beschriftet - entkleben/neutralisieren

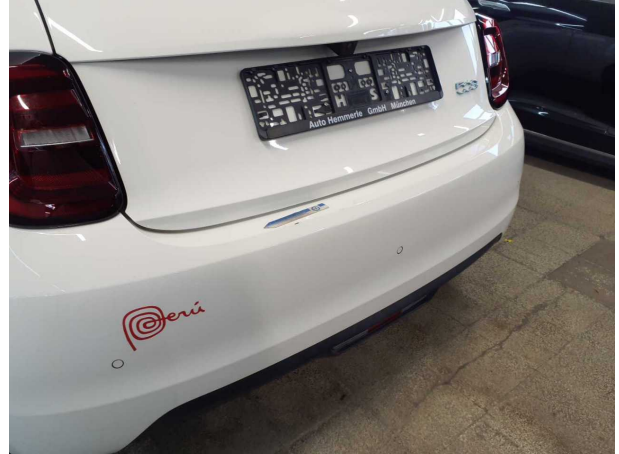
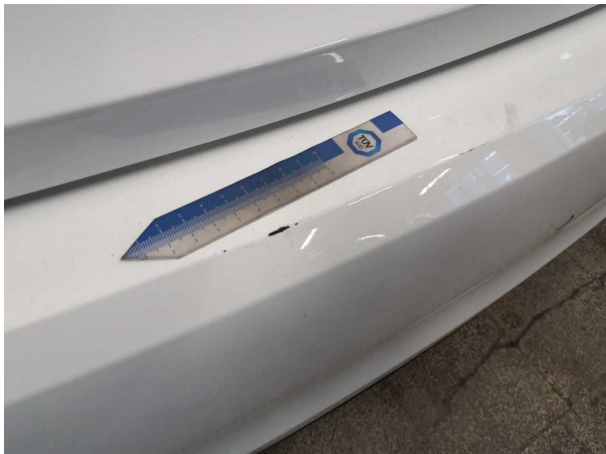
Beschädigung #2: Stossfänger hinten: Stossfänger hinten - Kratzer - Smart Repair

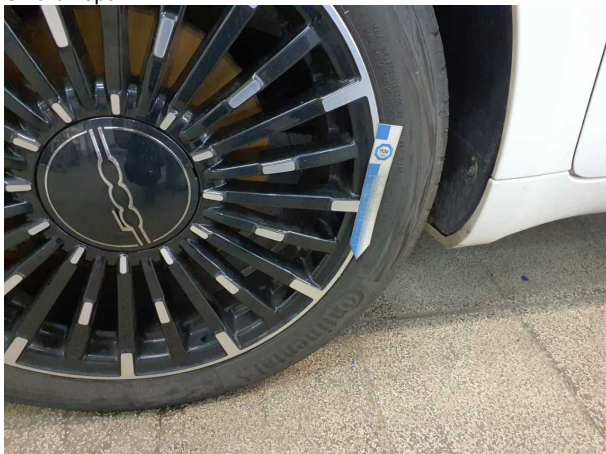
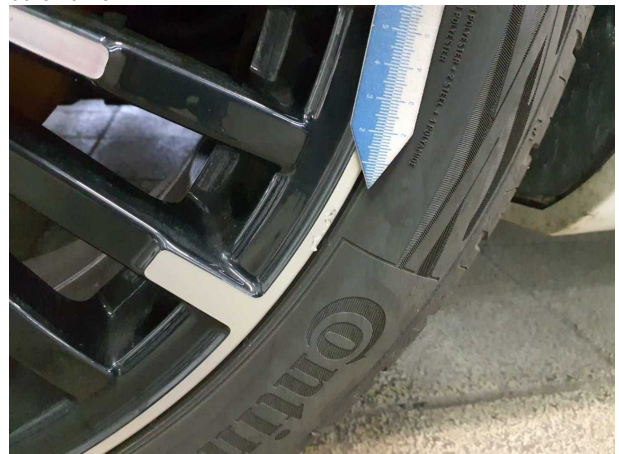
Beschädigung #4: Rad/Reifen: Leichtmetallfelge vorn links - verkratzt / verschürft - erneuern

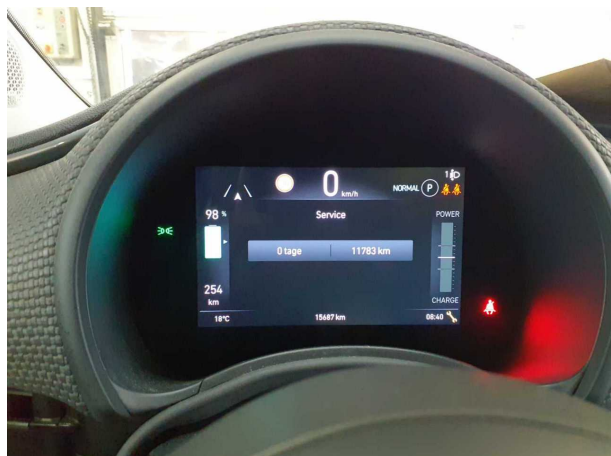
Beschädigung #5: Sonstiges: Inspektion/Wartung - fällig - durchführen

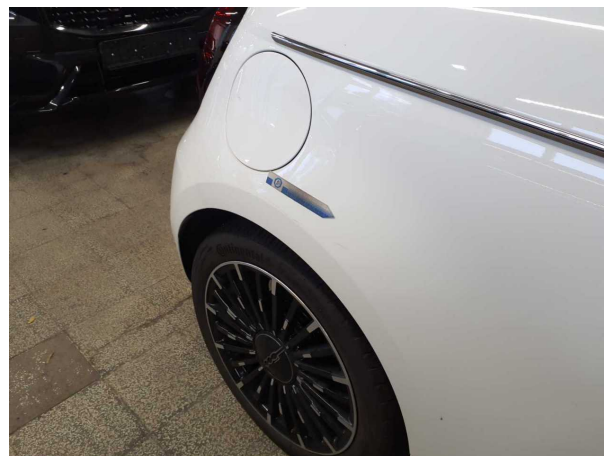
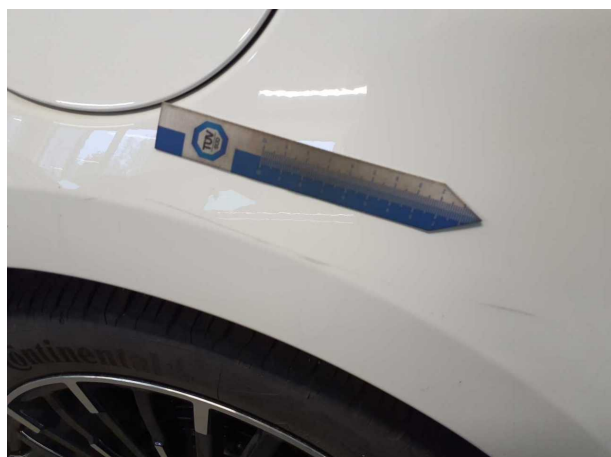
Beschädigung #6: Seitenwand rechts: Seitenwand - verkratzt / verschürft - instandsetzen und lackieren

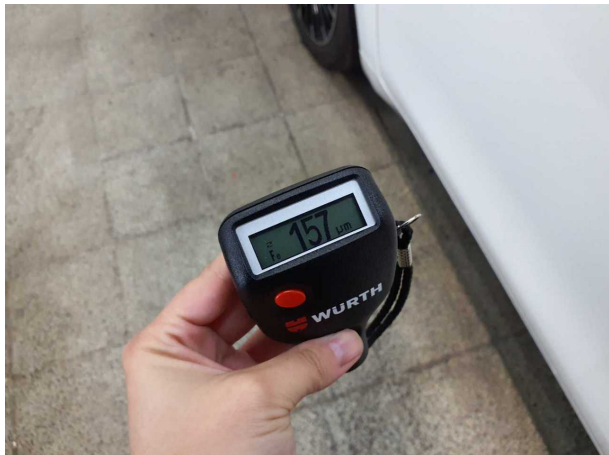
Nr.	Ort	Wertminderung
1	Dachholm links, fachgerecht ausgeführt, Reparaturrechnung nicht vorhanden

Nacklackierung 1: Dachholm links
