Raiffeisen-Impuls Fuhrparkmanagement  
 GmbH & Co. KG

## Verkaufsbericht

| Referenznummern | 0002063232 |

| <b>Typ / Verkaufsbez.</b> | Insignia B Sports Tourer 2.0 CDTI Business | <b>Laufleistung abgelesen</b> | 73.245 km |

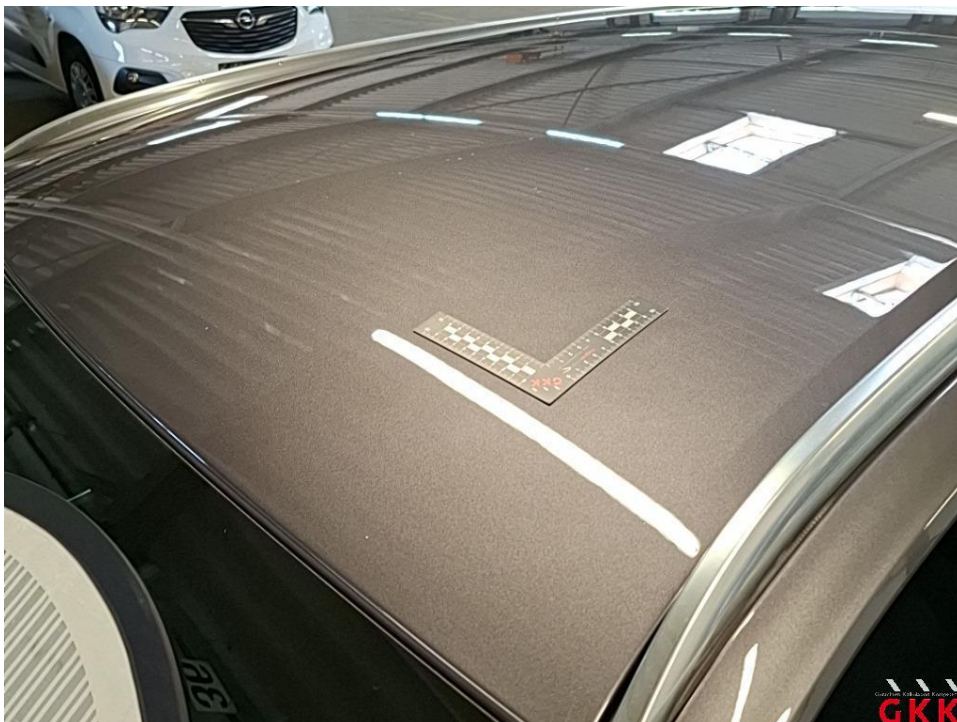
| <b>Front</b> (Angaben ohne MwSt.) | Reparaturkosten | MW |
|---|---|---|
| Dach, beschädigt, instand setzen - lackieren (Bild 16, Bild 17, Bild 18) | 1903,35 € | 1320,93 € |

Bild 16 Dach, beschädigt, instand setzen - lackieren

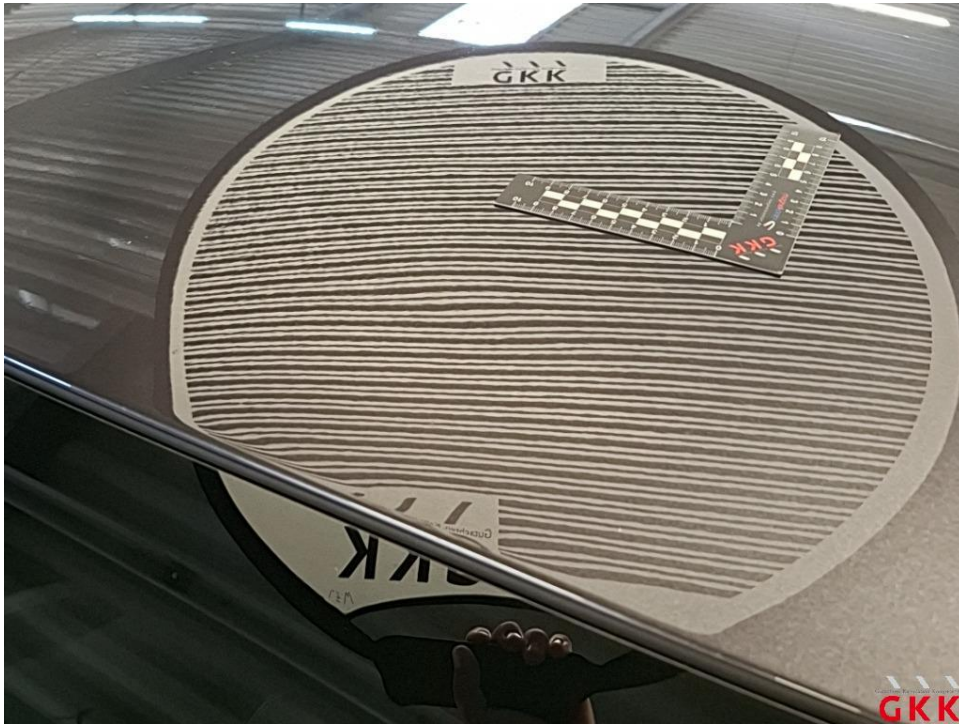
Bild 17 Dach, beschädigt, instand setzen - lackieren

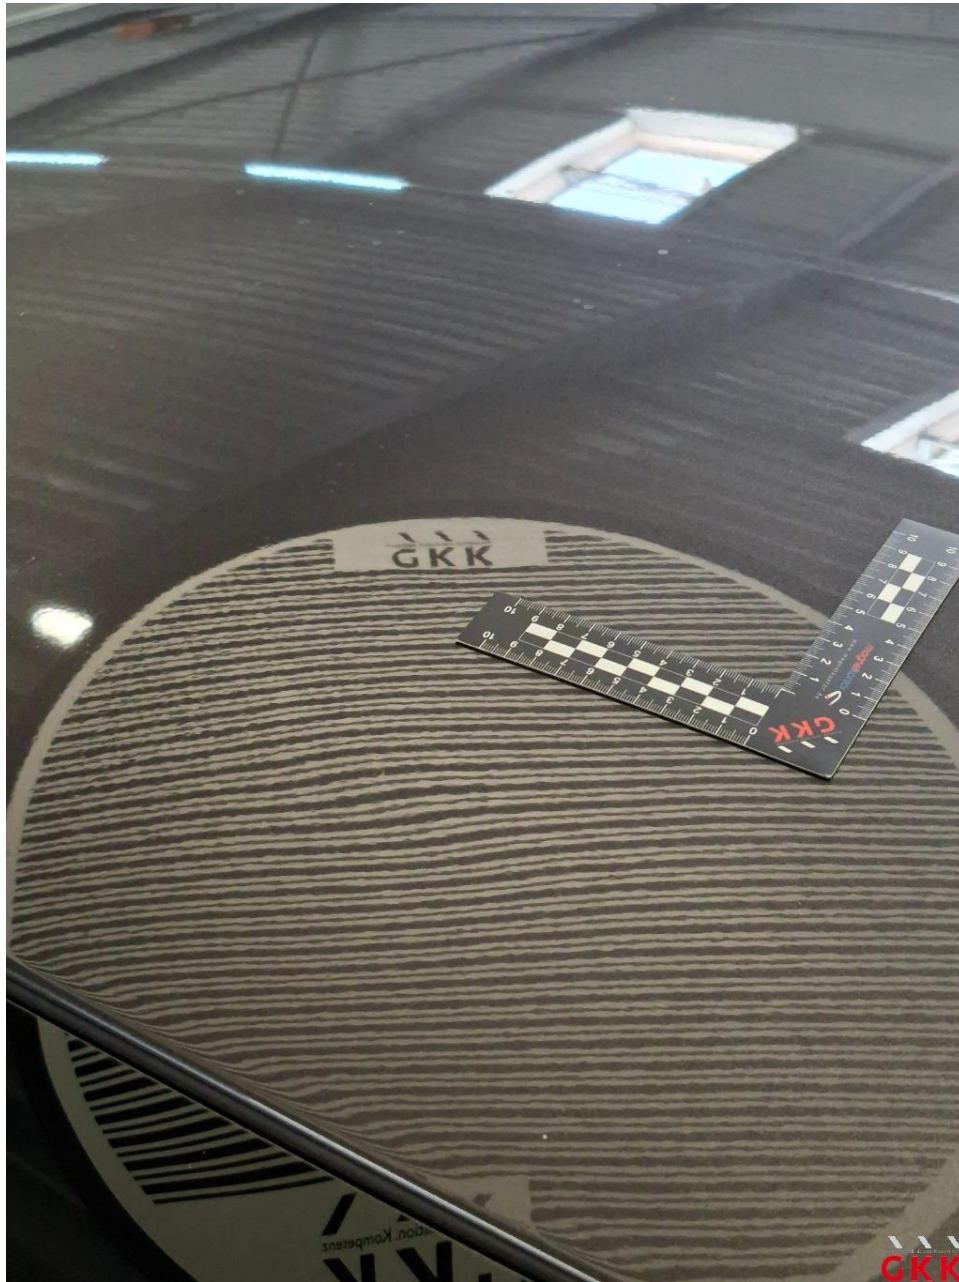
Bild 18 Dach, beschädigt, instand setzen - lackieren

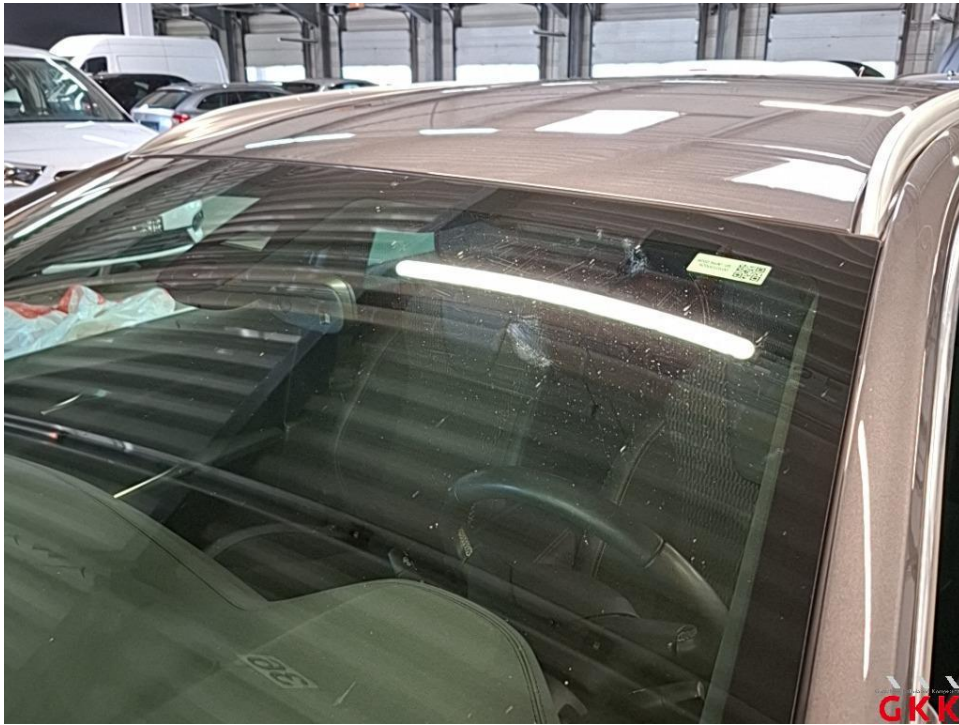
| <b>Front</b> (Angaben ohne MwSt.) | Reparaturkosten | MW |
|---|---|---|
| Frontscheibe, verkratzt, ersetzen (Bild 19, Bild 20, Bild 21) | 905,88 € | 905,88 € |

Bild 19 Frontscheibe, verkratzt, ersetzen

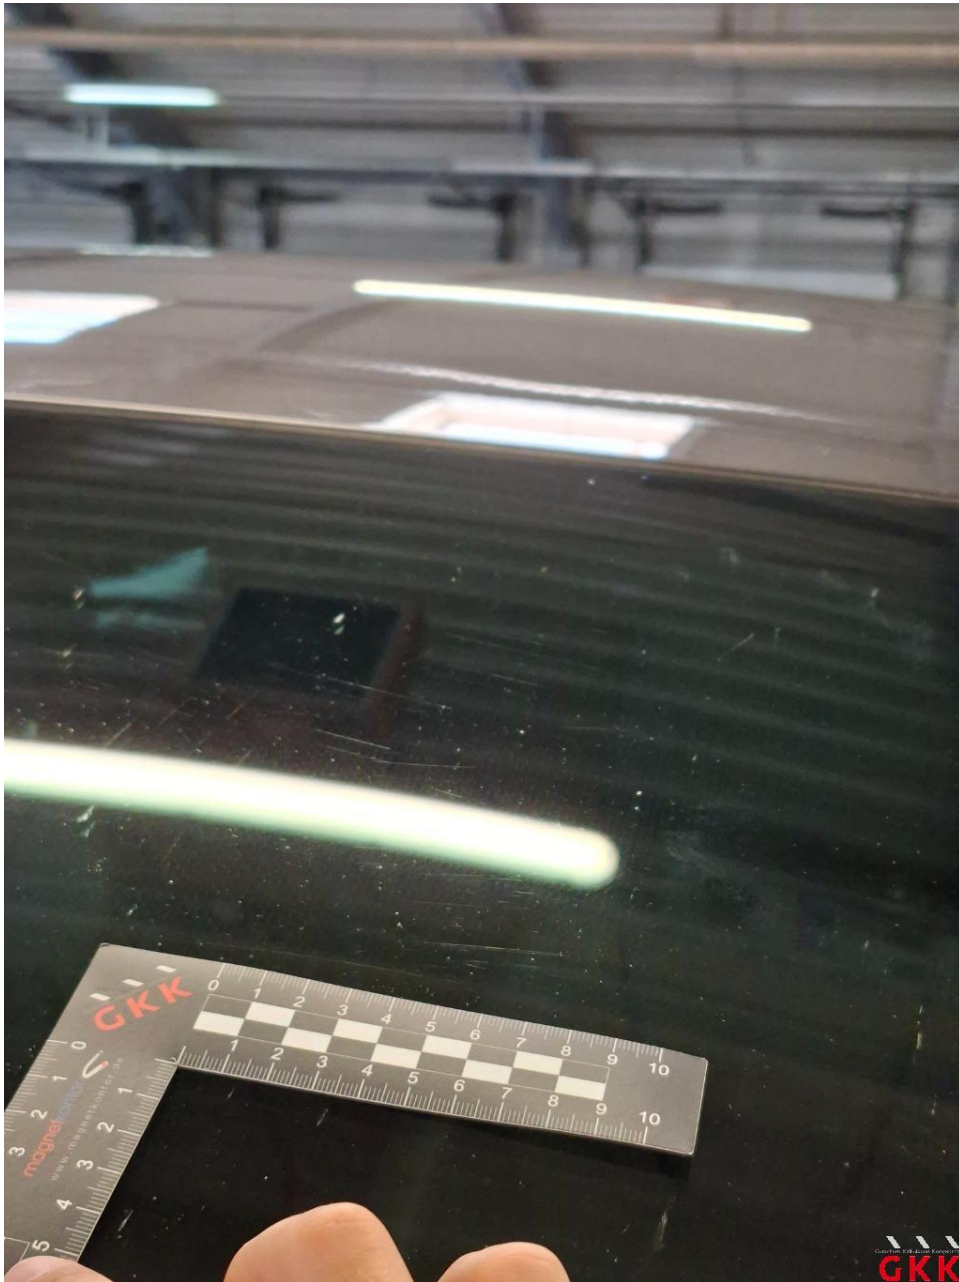
Bild 20 Frontscheibe, verkratzt, ersetzen

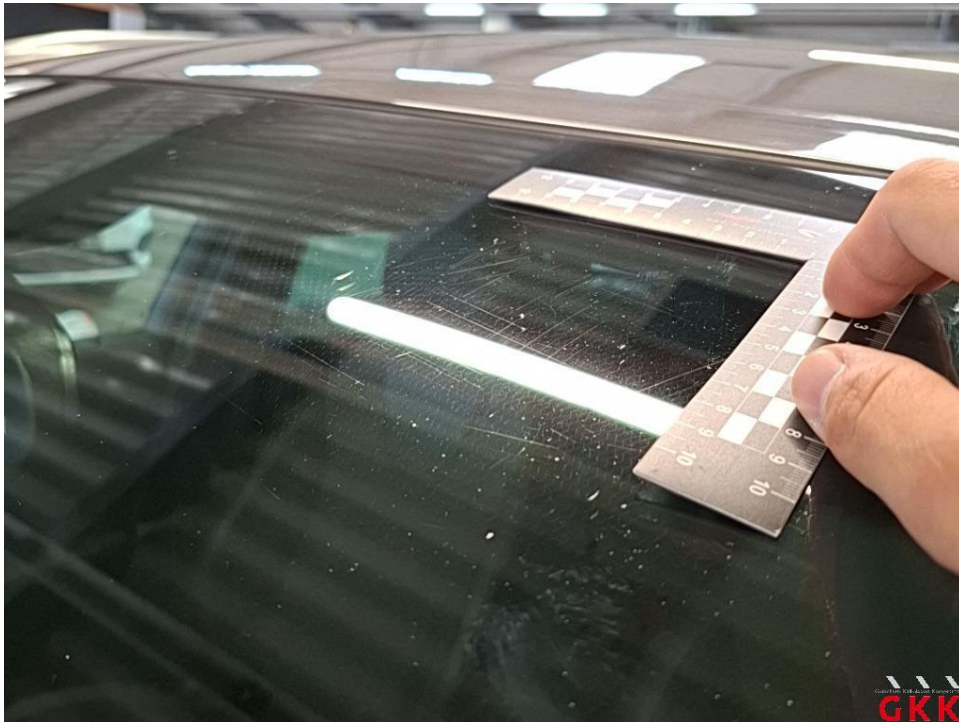
Bild 21 Frontscheibe, verkratzt, ersetzen

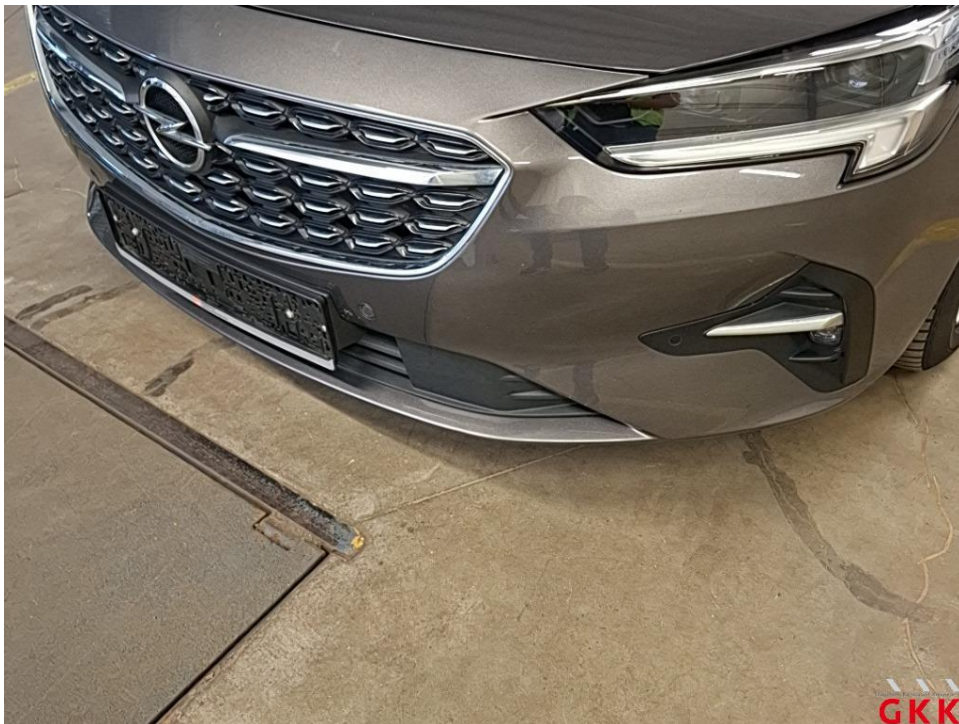
| <b>Front</b> (Angaben ohne MwSt.) | Reparaturkosten | MW |
|---|---|---|
| Stoßfänger vorne Verkleidung -lackiert-, beschädigt, instand setzen - lackieren (Bild 22, Bild 23, Bild 24) | 1021,02 € | 719,49 € |

Bild 22 Stoßfänger vorne, Verkleidung -lackiert-, beschädigt, instand setzen - lackieren

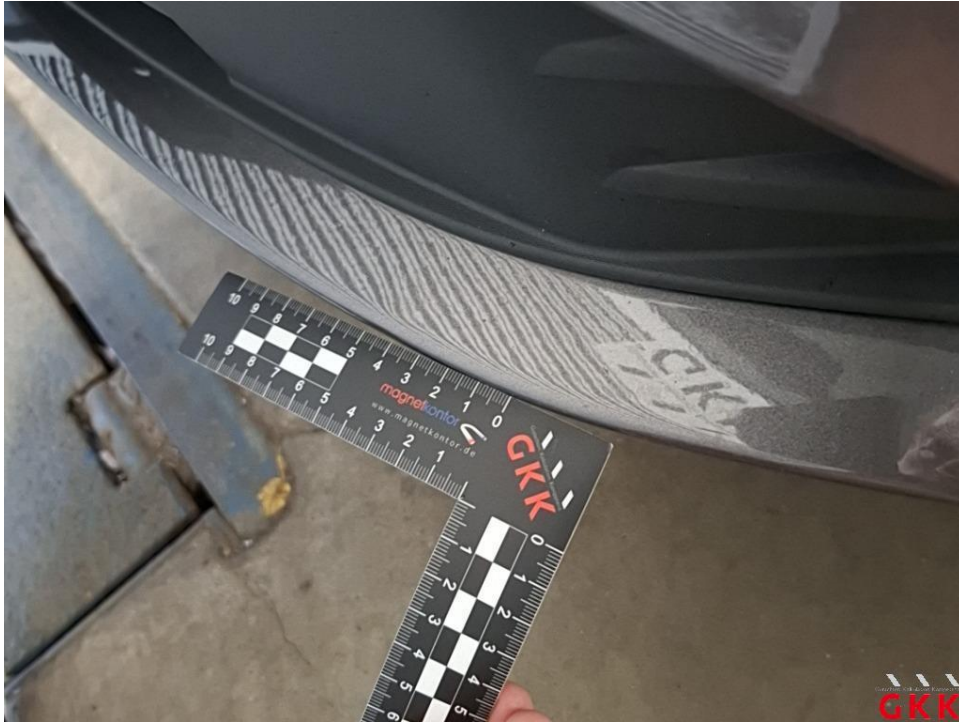
Bild 23 Stoßfänger vorne, Verkleidung -lackiert-, beschädigt, instand setzen - lackieren

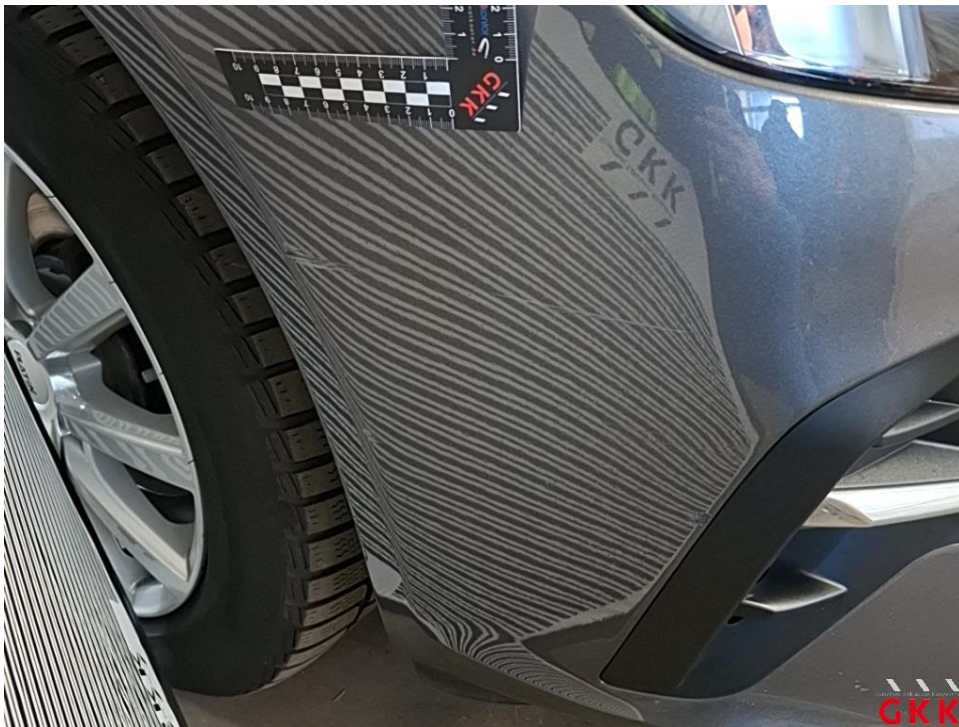
Bild 24 Stoßfänger vorne, Verkleidung -lackiert-, beschädigt, instand setzen - lackieren

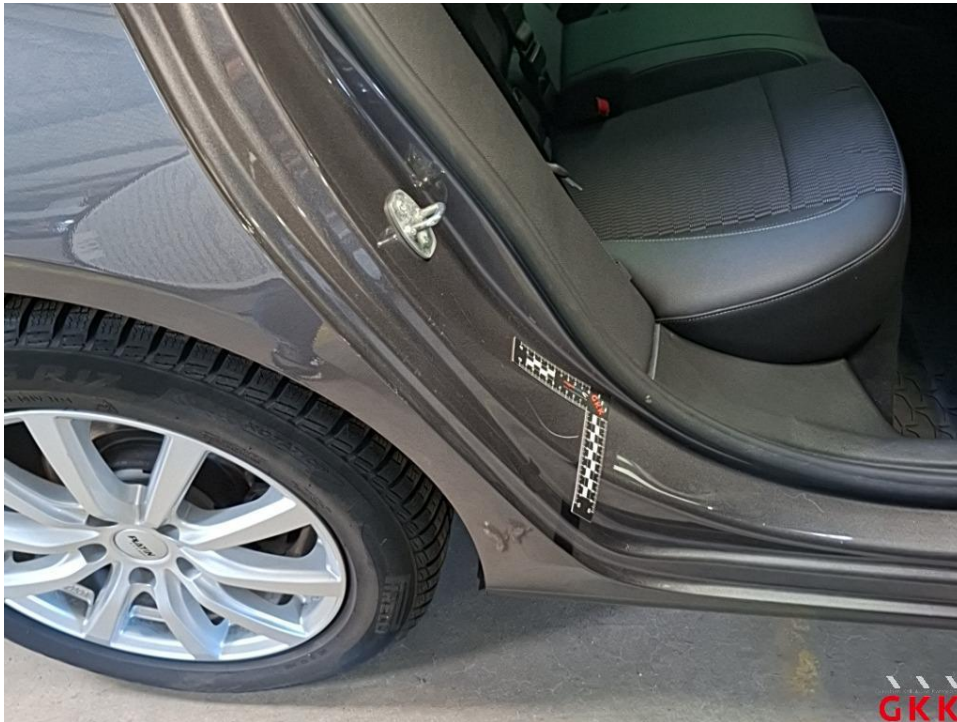
| <b>Front</b> (Angaben ohne MwSt.) | Reparaturkosten | MW |
|---|---|---|
| Tür hinten rechts Einstieg, verkratzt, lackieren (Bild 25, Bild 26, Bild 27) | 629,54 € | 409,20 € |

Bild 25 Tür hinten rechts, Einstieg, verkratzt, lackieren

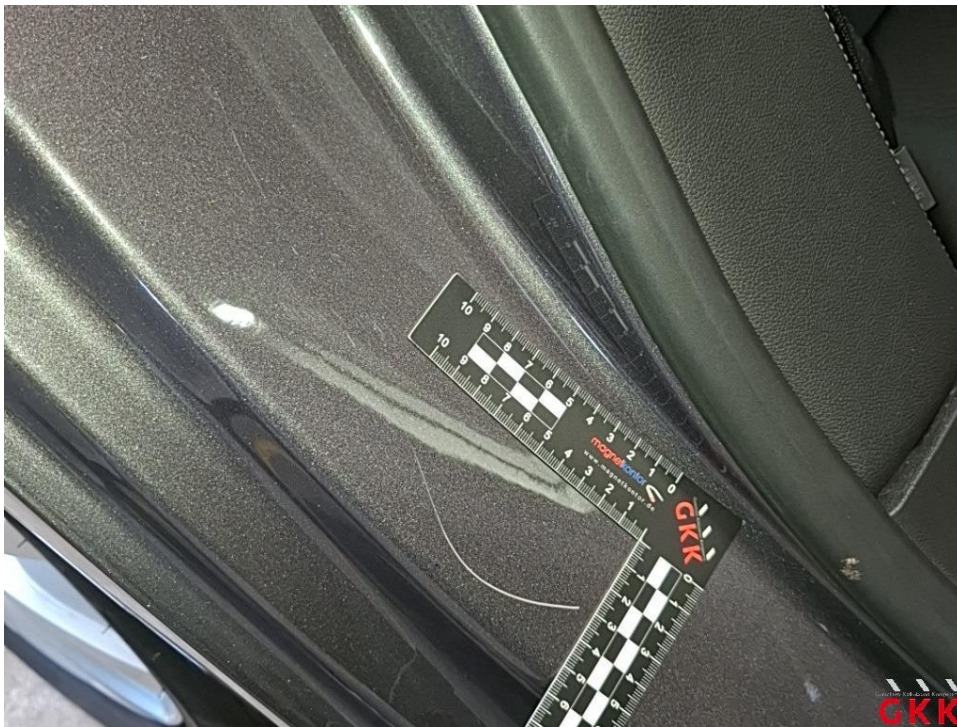
Bild 26 Tür hinten rechts, Einstieg, verkratzt, lackieren

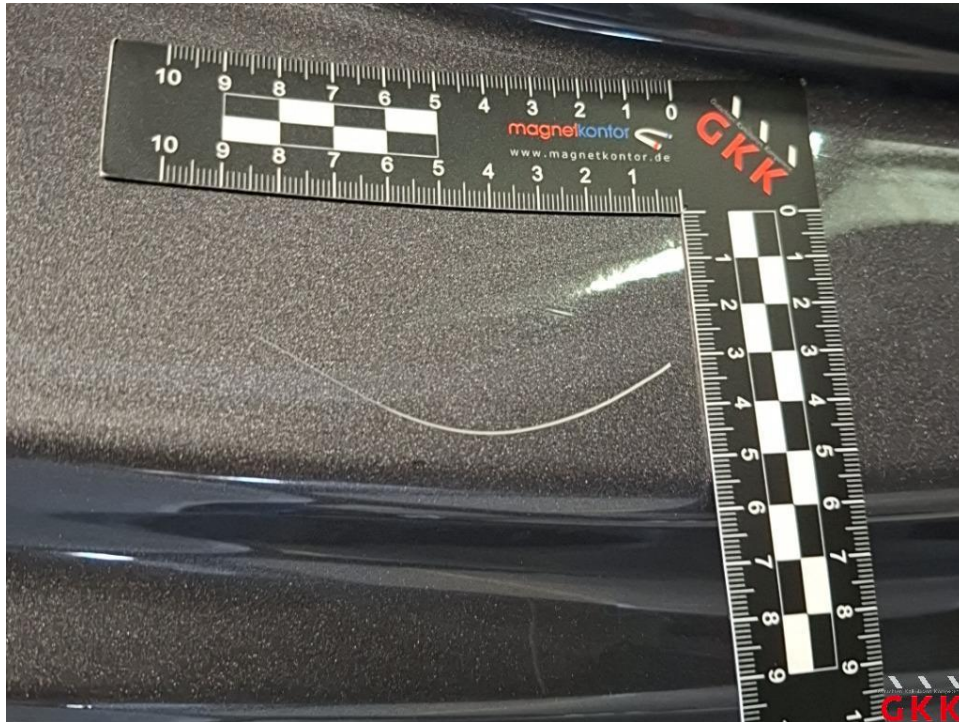
Bild 27 Tür hinten rechts, Einstieg, verkratzt, lackieren

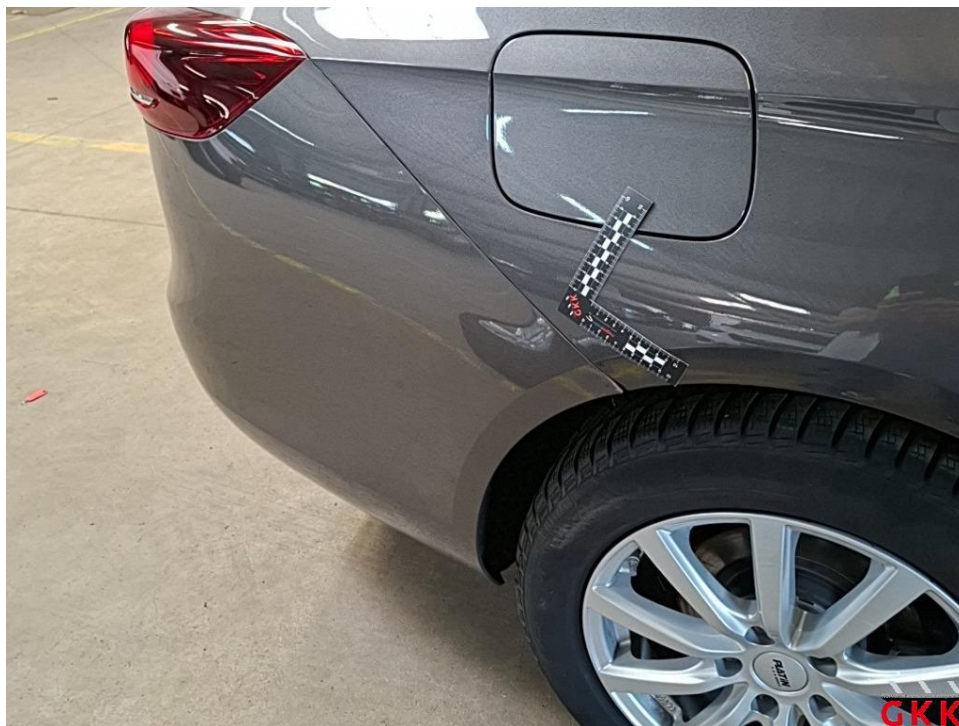
| <b>Front</b> (Angaben ohne MwSt.) | Reparaturkosten | MW |
|---|---|---|
| Stoßfänger hinten Verkleidung -lackiert-, beschädigt, ersetzen (Bild 28, Bild 29, Bild 30) | 1351,25 € | 878,31 € |

Bild 28 Stoßfänger hinten, Verkleidung -lackiert-, beschädigt, ersetzen

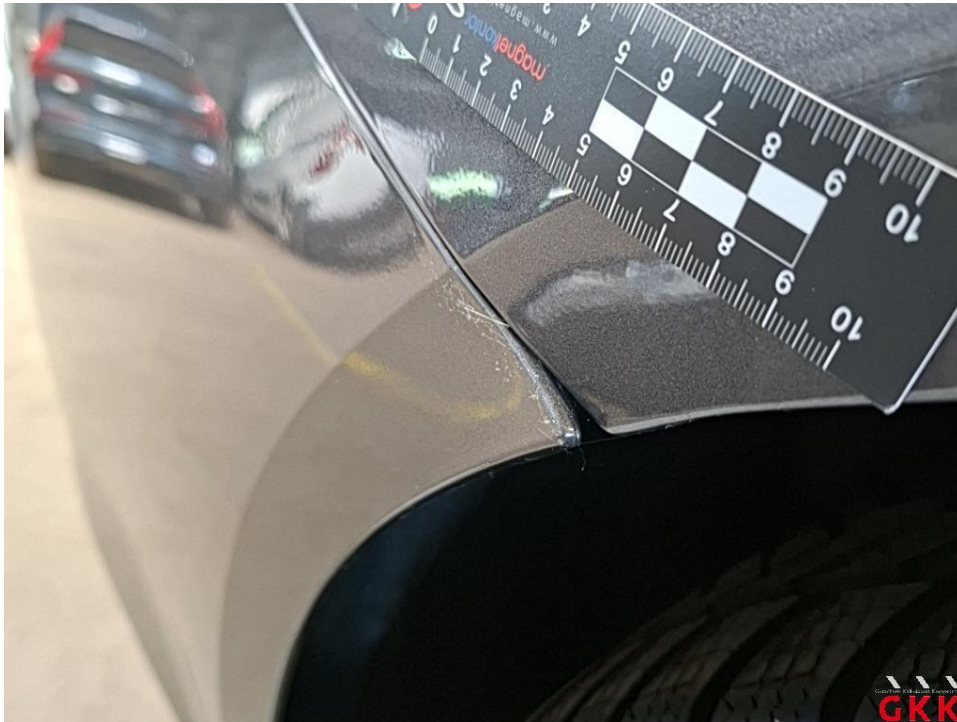
Bild 29 Stoßfänger hinten, Verkleidung -lackiert-, beschädigt, ersetzen

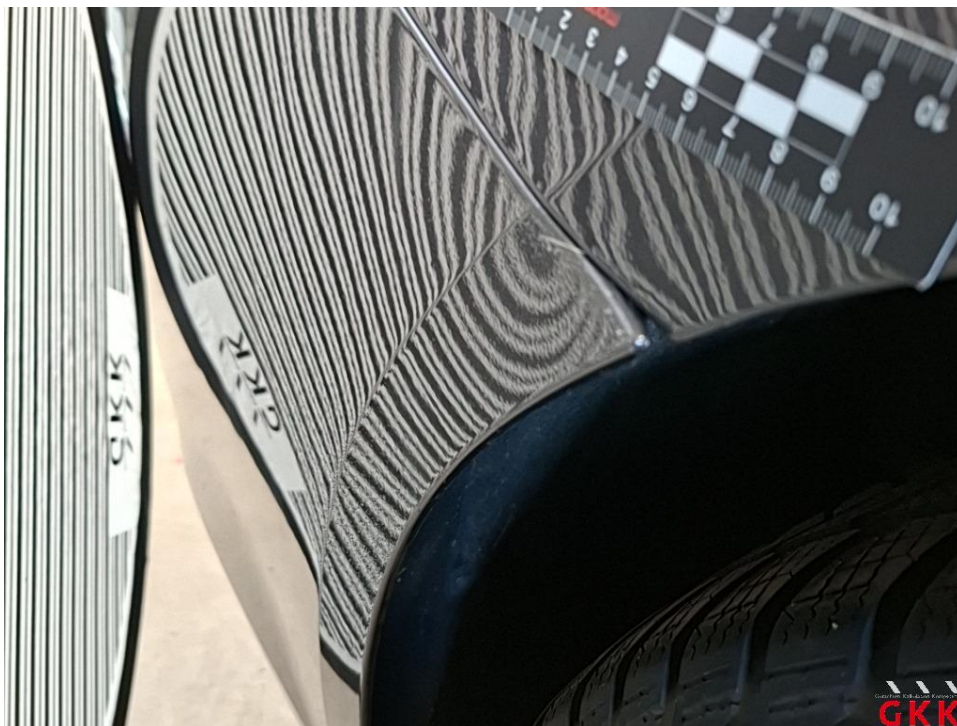
Bild 30 Stoßfänger hinten, Verkleidung -lackiert-, beschädigt, ersetzen
