## Zustandsbericht

| <b>Berichtsnummer :</b> | <b>0000000925570-DE968</b> | | |

#### Hyundai Kona (OS)(2017->) Select Elektro 2WD

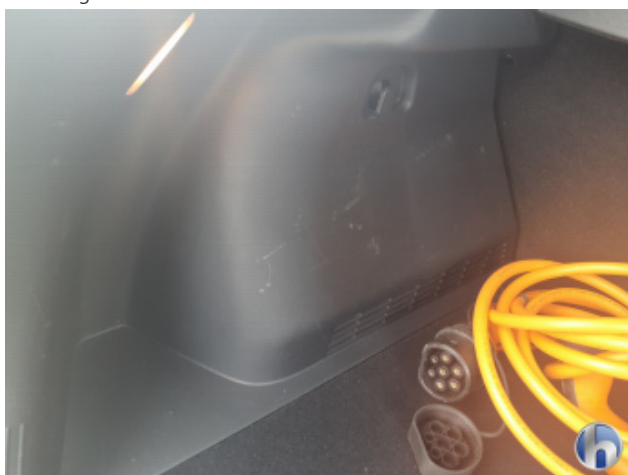
| | Bauteil | Schaden | Rep.-Art |
|---|---|---|---|
| 1. | Innenraum | Gebrauchsspuren | Ohne Reparatur |

1. Innenraum  
Gebrauchsspuren - Ohne Reparatur

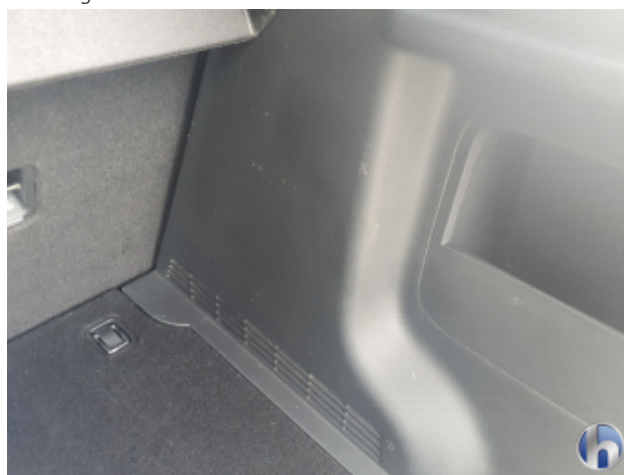
1. Innenraum  
Gebrauchsspuren - Ohne Reparatur
