## Verkaufsbericht

| Referenznummern | 0002110715 |

| Typ / Verkaufsbez. | Vivaro Kasten Basis M | Laufleistung abgelesen | 9.350 km |

## Wertgutachten

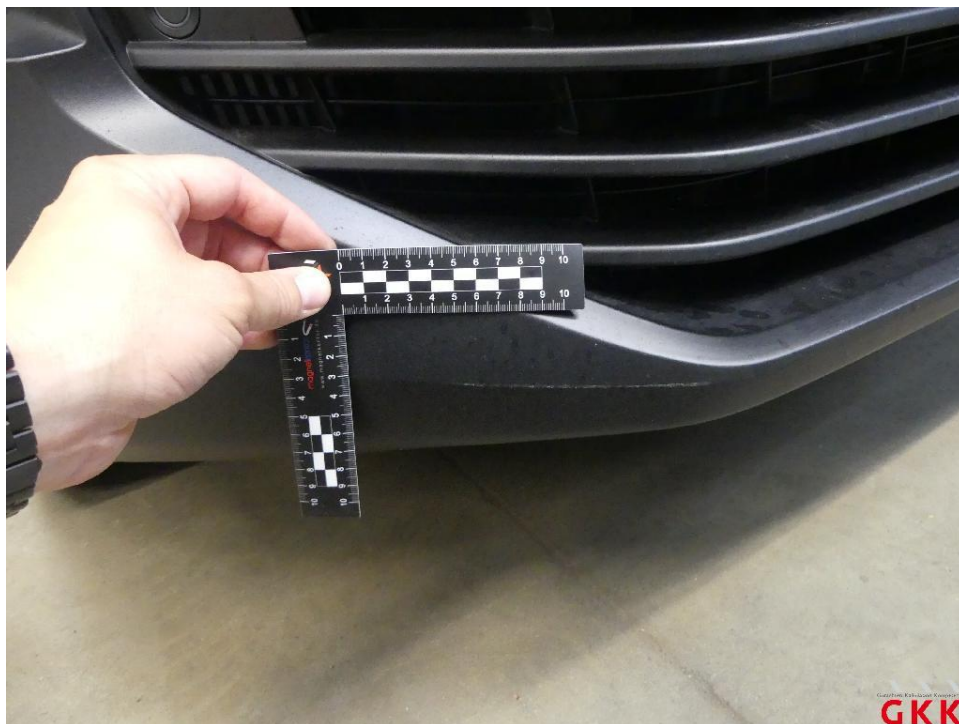
| Front (Angaben ohne MwSt.) | Reparaturkosten | MW |
|---|---|---|
| Stoßfänger vorne Verkleidung -unlackiert-, verkratzt, ersetzen (Bild 13, Bild 14, Bild 15) | 934,93 € | 841,44 € |

Bild 13 Stoßfänger vorne, Verkleidung -unlackiert-, verkratzt, ersetzen

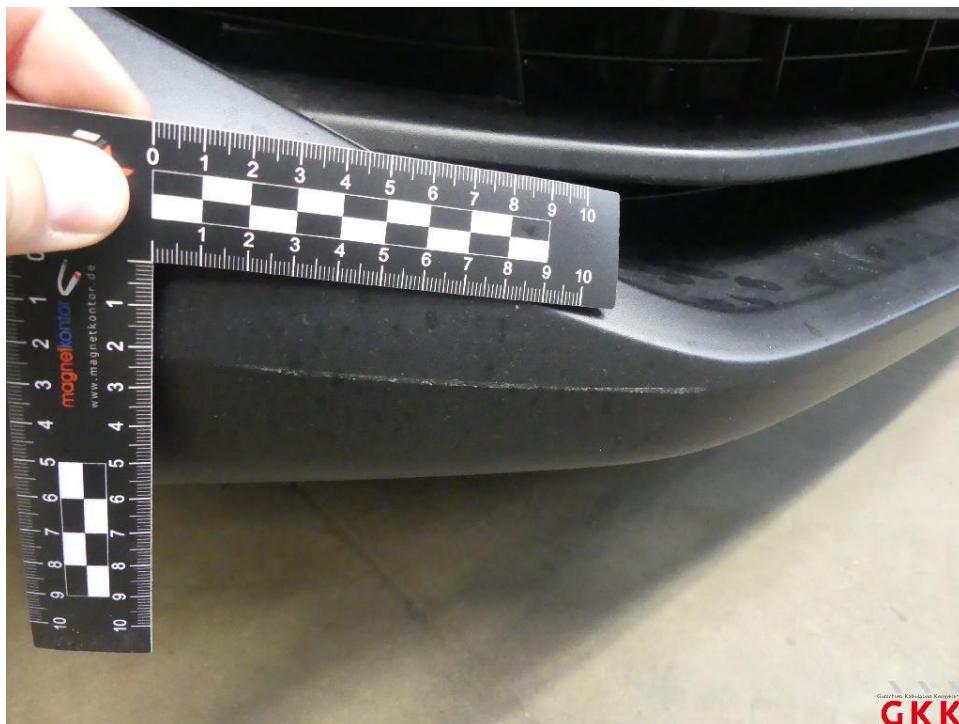
Bild 14 Stoßfänger vorne, Verkleidung -unlackiert-, verkratzt, ersetzen

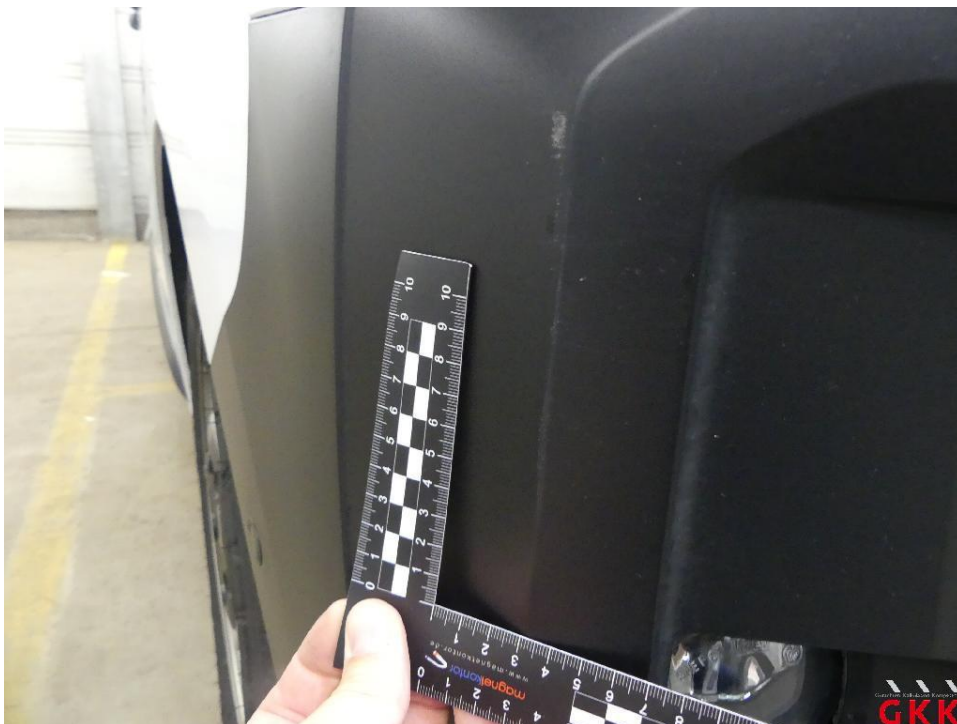
Bild 15 Stoßfänger vorne, Verkleidung -unlackiert-, verkratzt, ersetzen

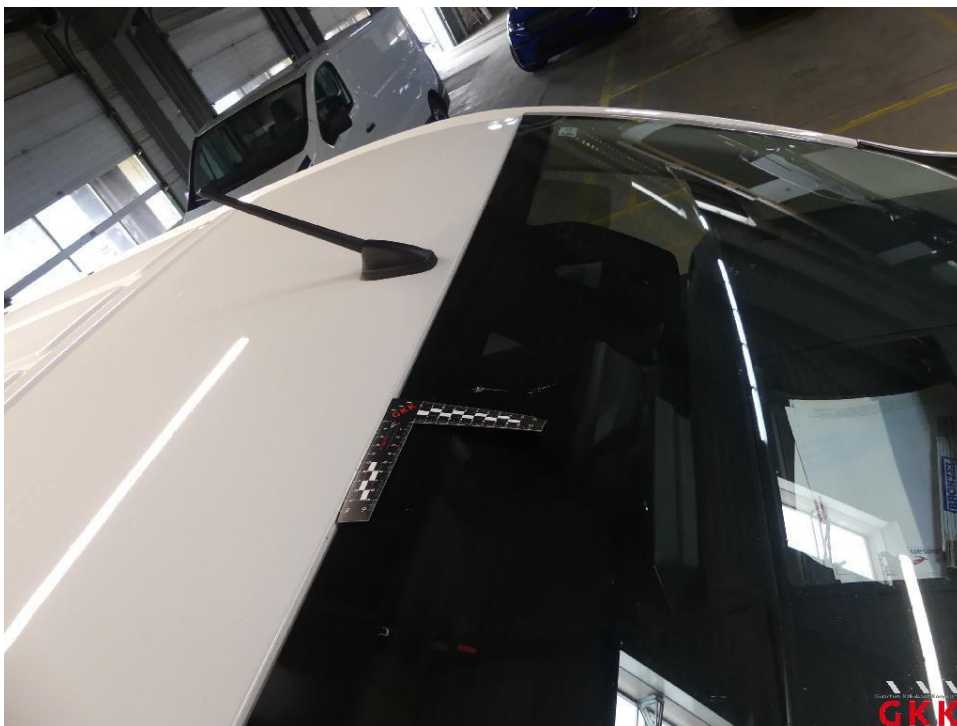
| Front (Angaben ohne MwSt.) | Reparaturkosten | MW |
|---|---|---|
| Frontscheibe mit Regensensor und Frontkamera, Steinschlag mit Rissbildung, ersetzen (Bild 16, Bild 17, Bild 18) | 969,99 € | 969,99 € |

Bild 16 Frontscheibe, mit Regensensor und Frontkamera, Steinschlag mit Rissbildung, ersetzen

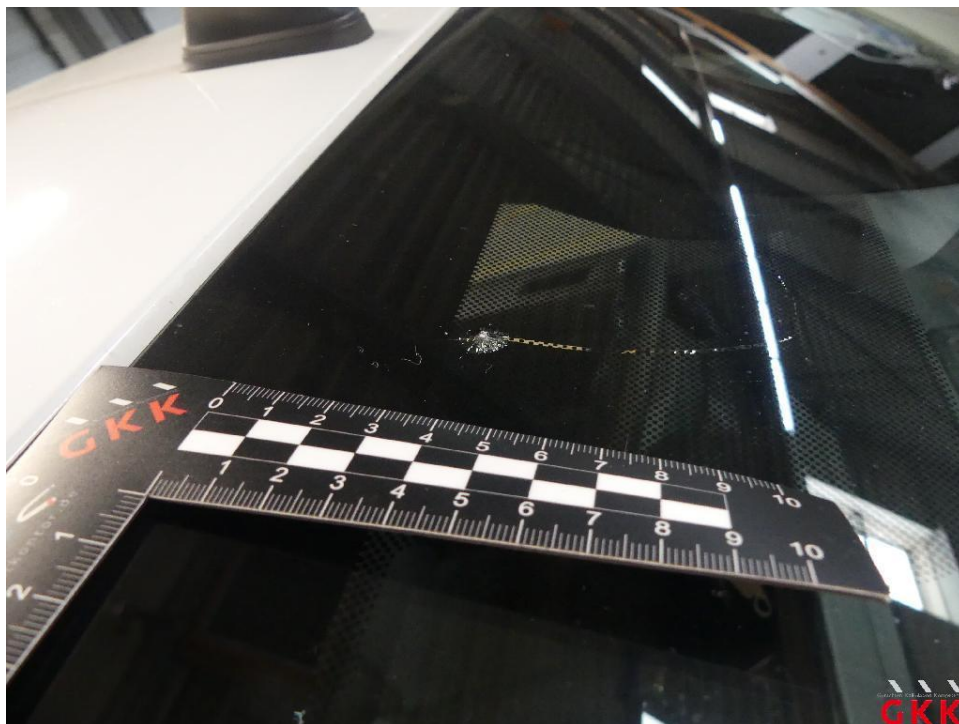
Bild 17 Frontscheibe, mit Regensensor und Frontkamera, Steinschlag mit Rissbildung, ersetzen

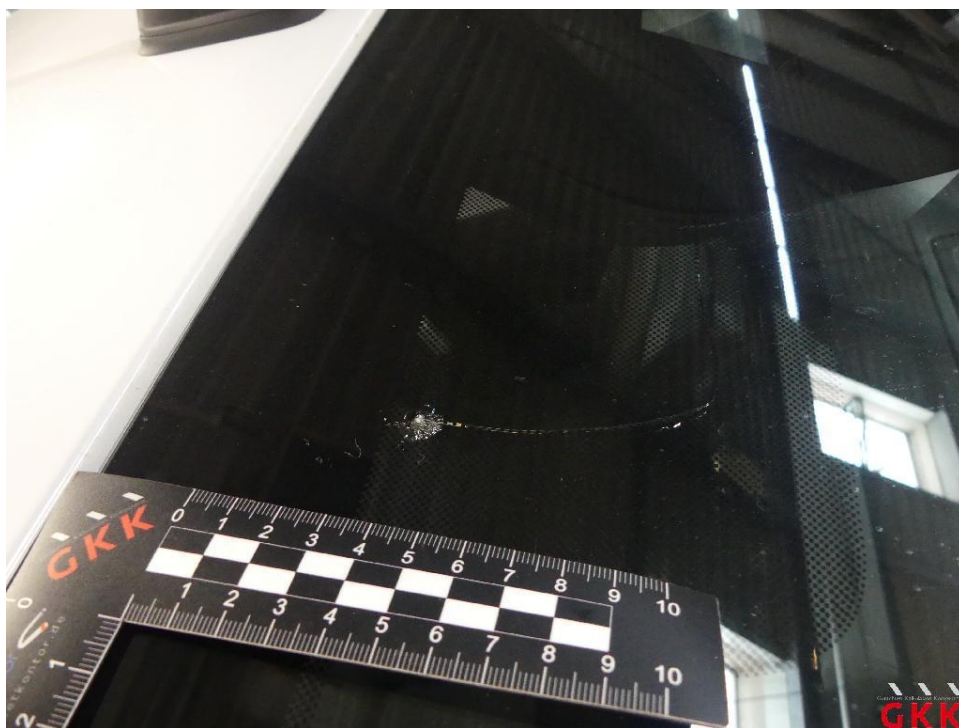
Bild 18 Frontscheibe, mit Regensensor und Frontkamera, Steinschlag mit Rissbildung, ersetzen

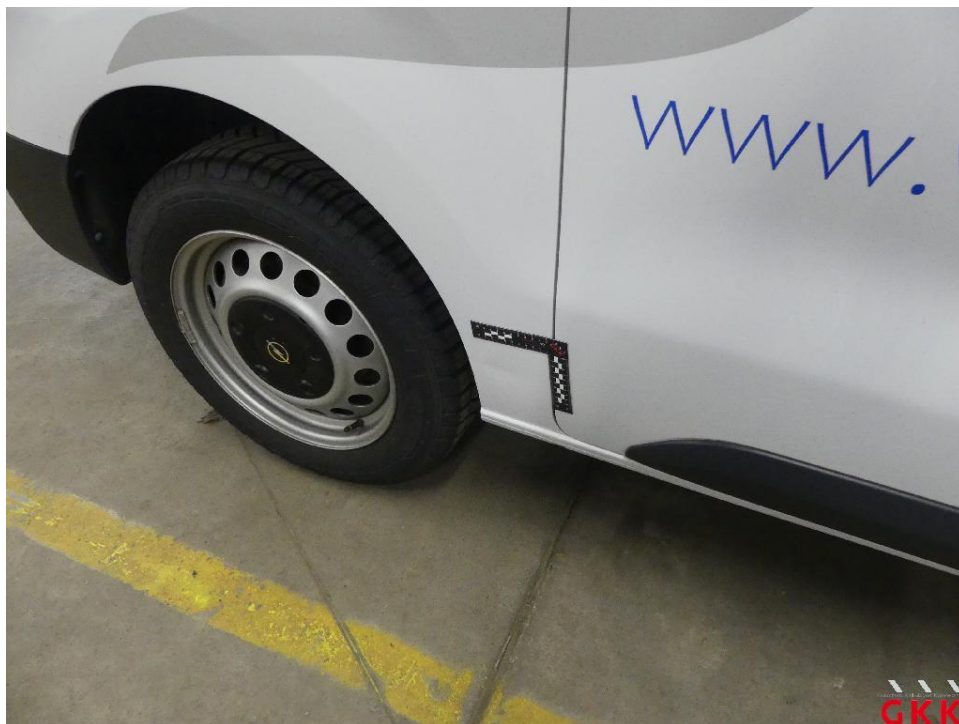
| Front (Angaben ohne MwSt.) | Reparaturkosten | MW |
|---|---|---|
| Seitenwand rechts, beschädigt, instand setzen - lackieren (Bild 19, Bild 20, Bild 21) | 1593,16 € | 1449,80 € |

Bild 19 Seitenwand rechts, beschädigt, instand setzen - lackieren

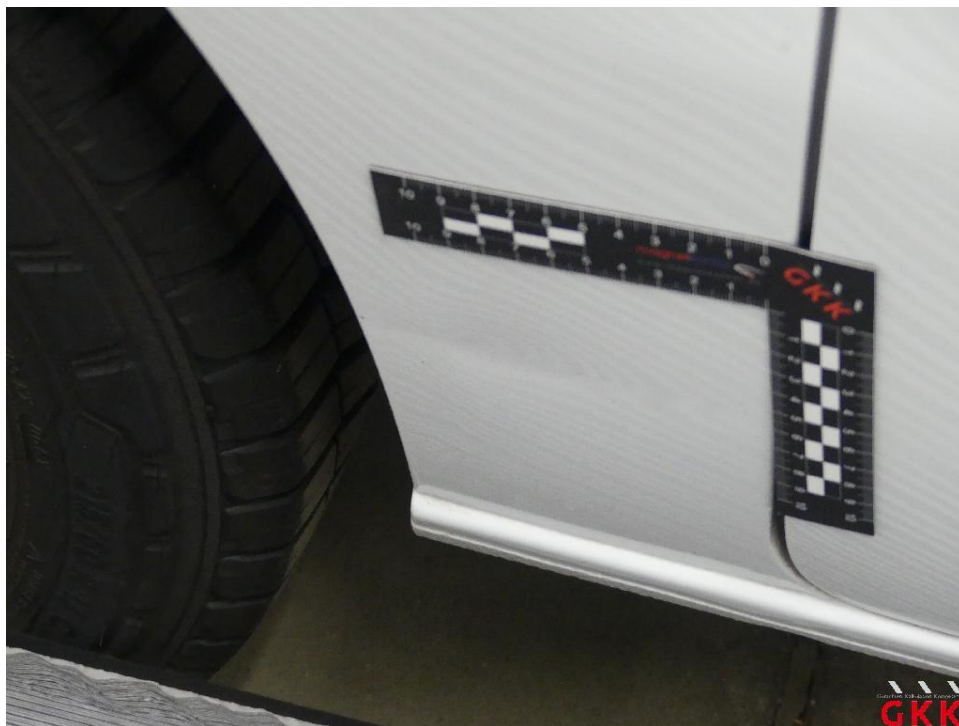
Bild 20 Seitenwand rechts, beschädigt, instand setzen - lackieren

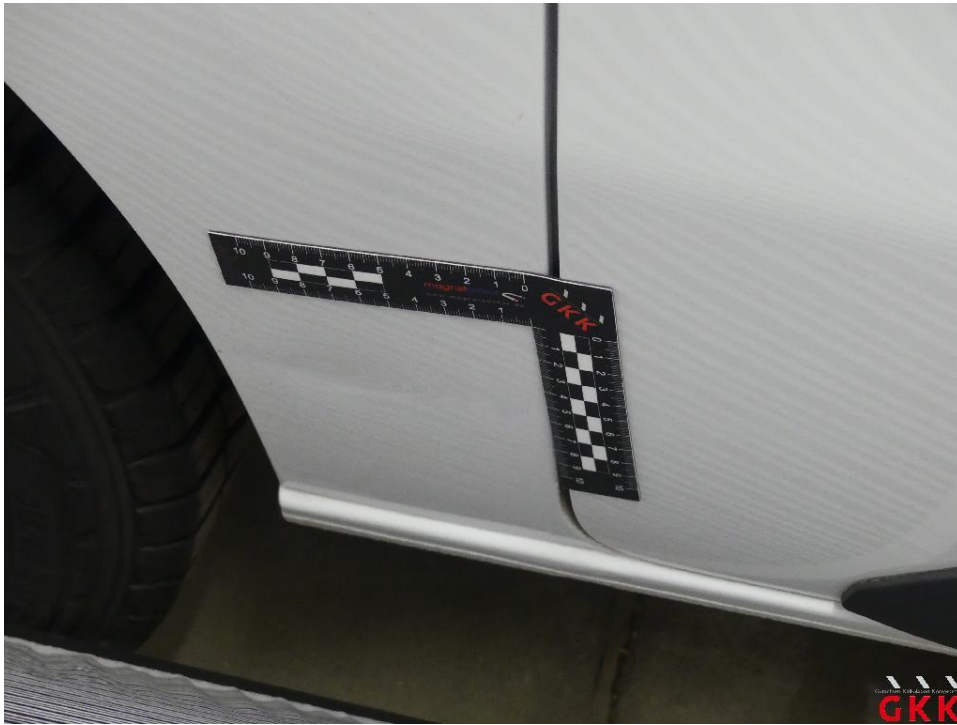
Bild 21      Seitenwand rechts, beschädigt, instand setzen - lackieren

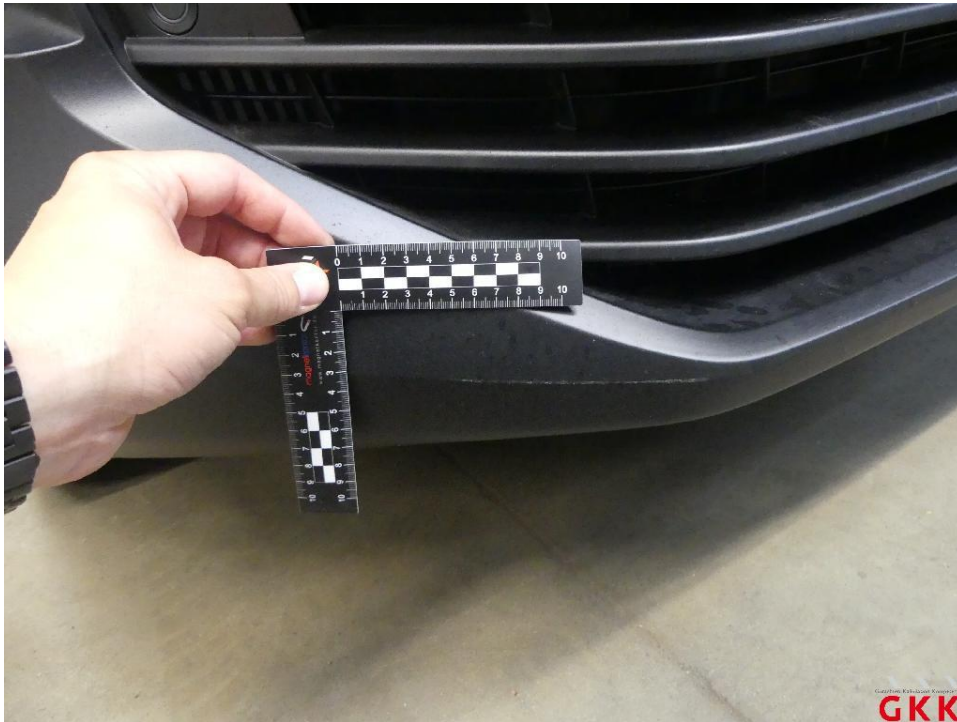
| <b>Front</b> (Angaben ohne MwSt.) | Reparaturkosten | MW |
|---|---|---|
| Stoßfänger vorne Verkleidung -unlackiert-, verkratzt, ersetzen (Bild 13, Bild 14, Bild 15) | 934,93 € | 841,44 € |

Bild 13 Stoßfänger vorne, Verkleidung -unlackiert-, verkratzt, ersetzen

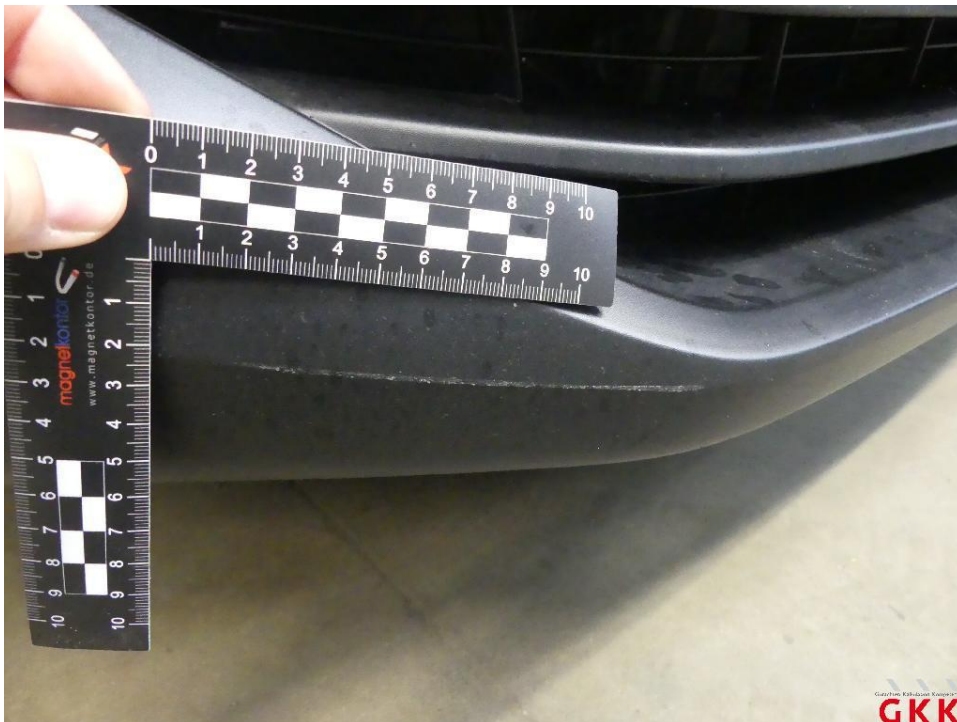
Bild 14 Stoßfänger vorne, Verkleidung -unlackiert-, verkratzt, ersetzen

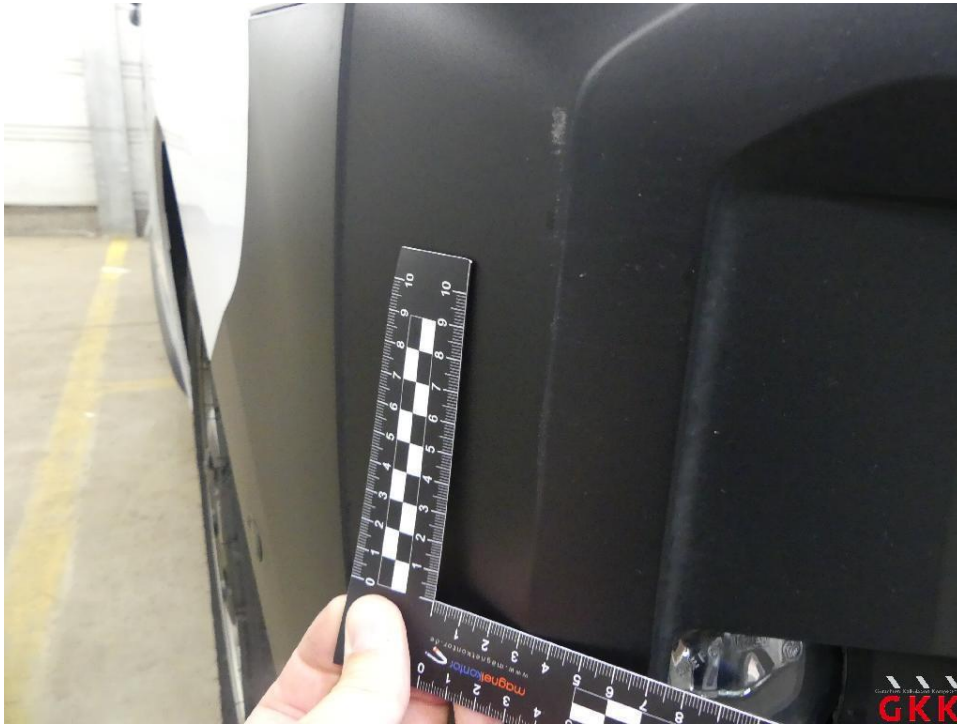
Bild 15 Stoßfänger vorne, Verkleidung -unlackiert-, verkratzt, ersetzen

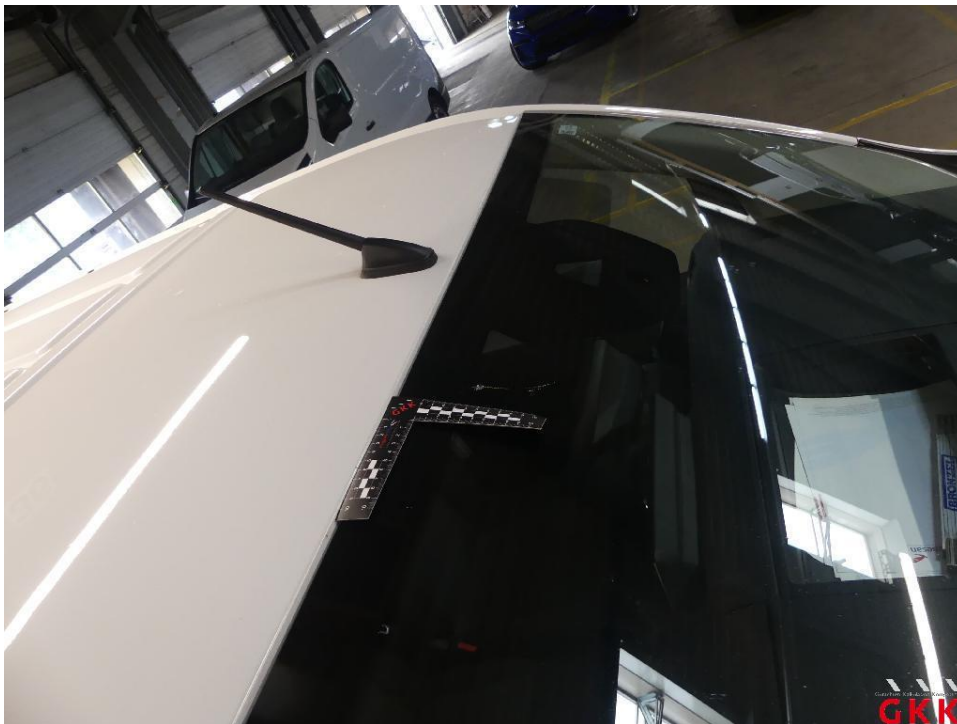
| <b>Front</b> (Angaben ohne MwSt.) | Reparaturkosten | MW |
|---|---|---|
| Frontscheibe mit Regensensor und Frontkamera, Steinschlag mit Rissbildung, ersetzen (Bild 16, Bild 17, Bild 18) | 969,99 € | 969,99 € |

Bild 16 Frontscheibe, mit Regensensor und Frontkamera, Steinschlag mit Rissbildung, ersetzen

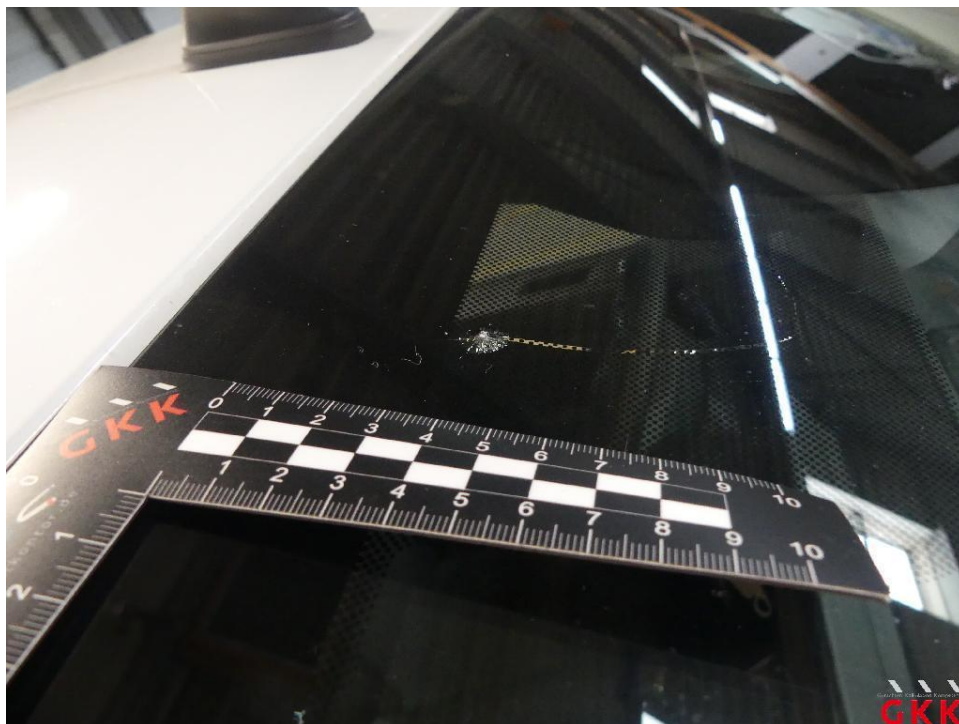
Bild 17 Frontscheibe, mit Regensensor und Frontkamera, Steinschlag mit Rissbildung, ersetzen

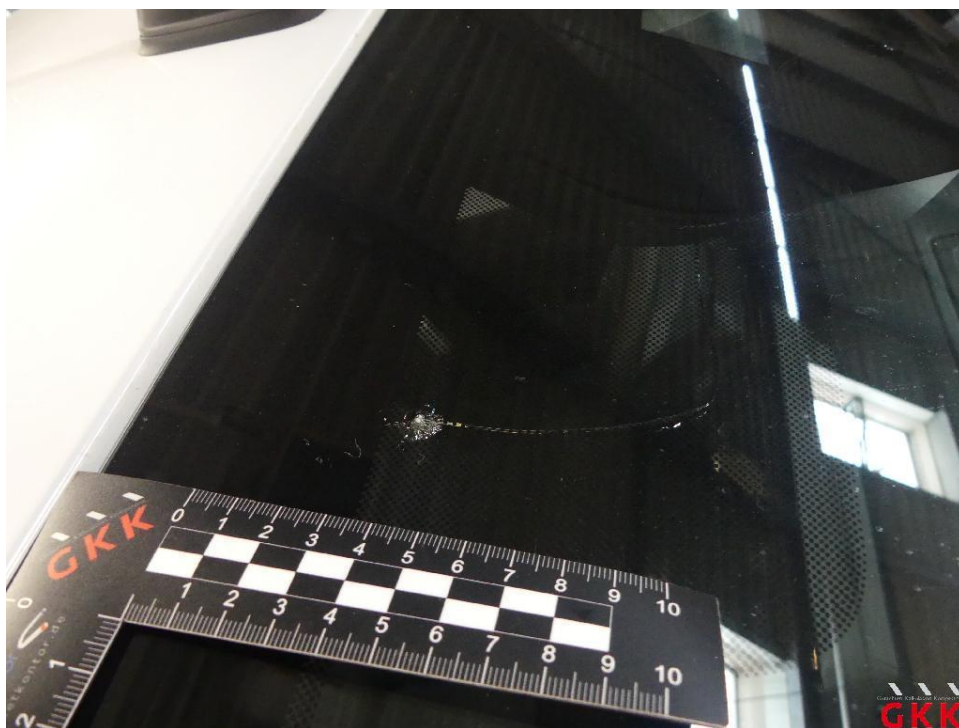
Bild 18 Frontscheibe, mit Regensensor und Frontkamera, Steinschlag mit Rissbildung, ersetzen

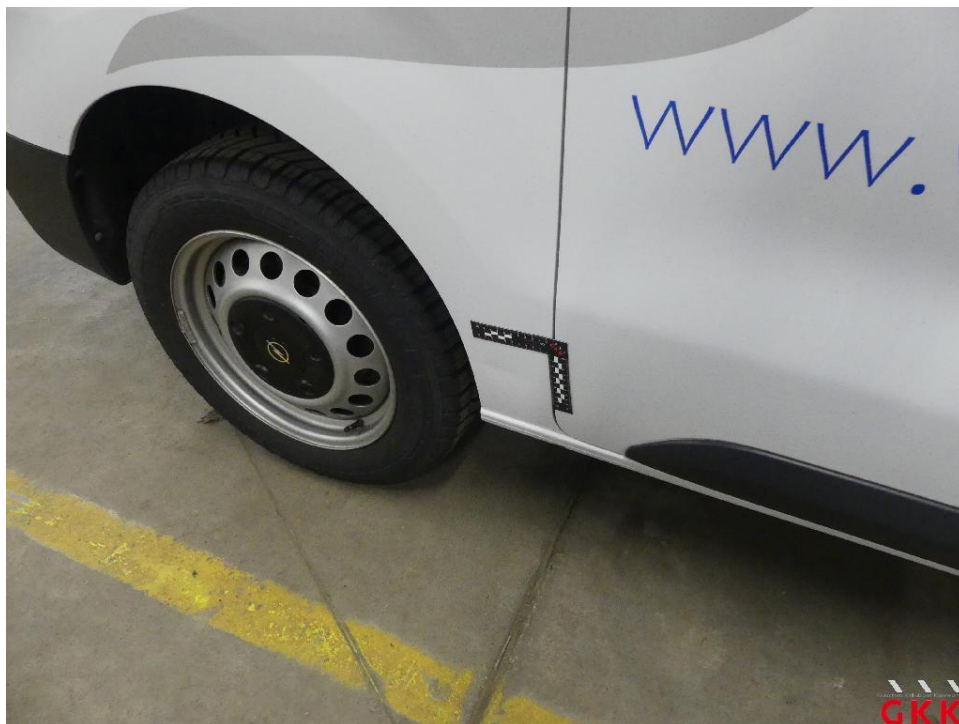
| <b>Front</b> (Angaben ohne MwSt.) | Reparaturkosten | MW |
|---|---|---|
| Seitenwand rechts, beschädigt, instand setzen - lackieren (Bild 19, Bild 20, Bild 21) | 1593,16 € | 1449,80 € |

Bild 19 Seitenwand rechts, beschädigt, instand setzen - lackieren

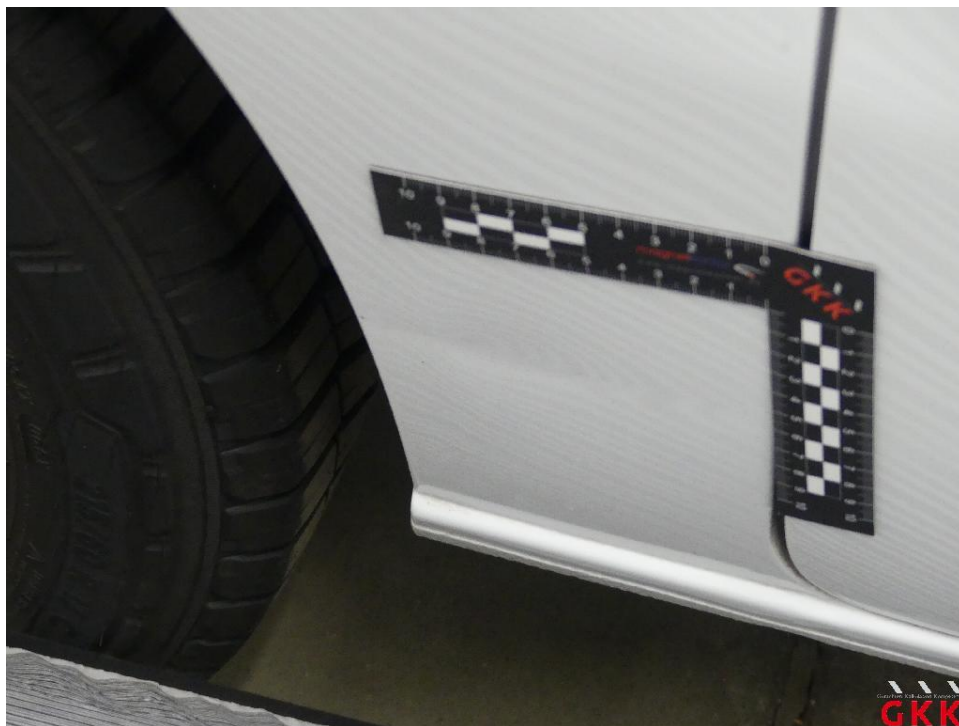
Bild 20 Seitenwand rechts, beschädigt, instand setzen - lackieren

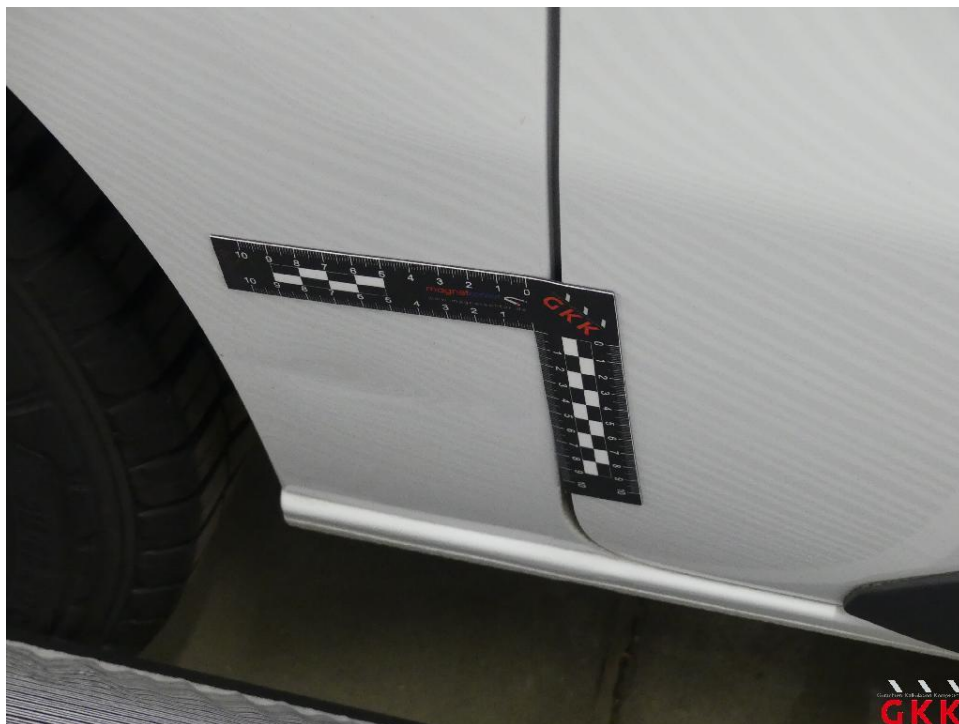
Bild 21      Seitenwand rechts, beschädigt, instand setzen - lackieren
