**W1K2054761G104109**

## Zustandsbericht

Inspection date: 21 Jul 2026  
**Protocol number: 46646587**  
Delivery date: 21 Jul 2026

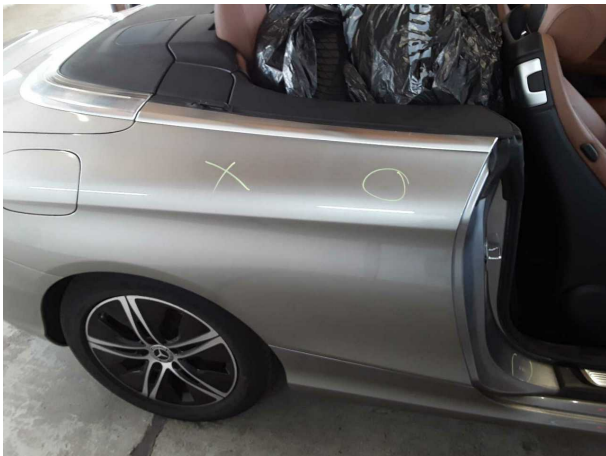
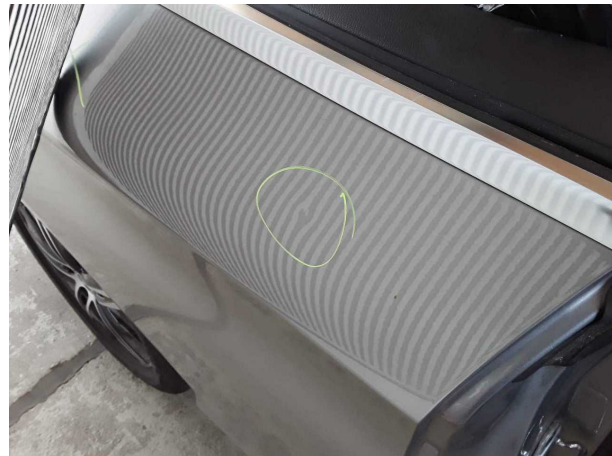
| No. | Component group | Description |
|---|---|---|
| 1 | Side panel - rear right side | Side panel - dent(s) - Smooth repair work |

**Damage #1:** Side panel - rear right side: Side panel - dent(s) - Smooth repair work

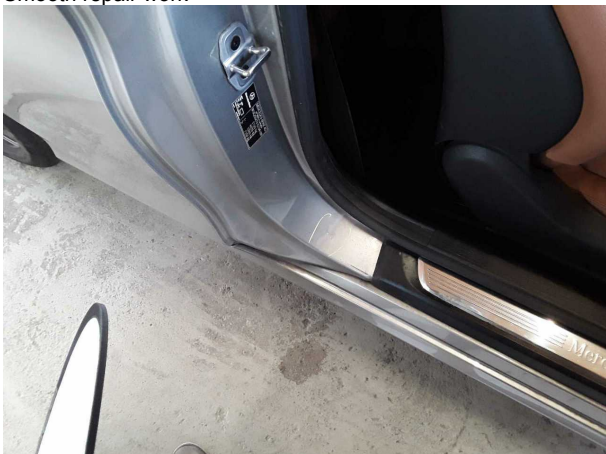
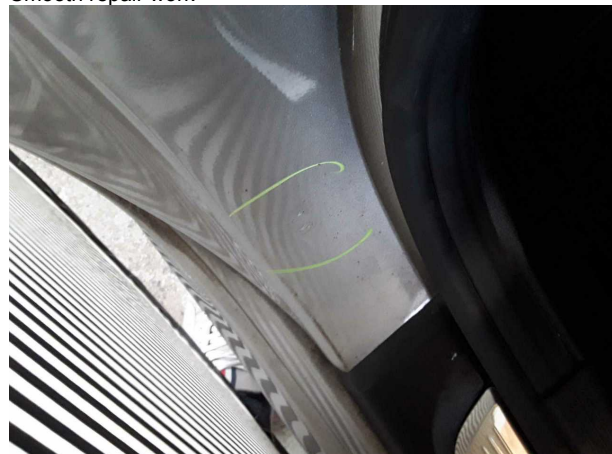
| No. | Component group | Description |
|---|---|---|
| 2 | Side panel - rear right side | Sill - Dent / paintcoat damage - Smart repair |

**Damage #2:** Side panel - rear right side: Sill - Dent / paintcoat damage - Smart repair

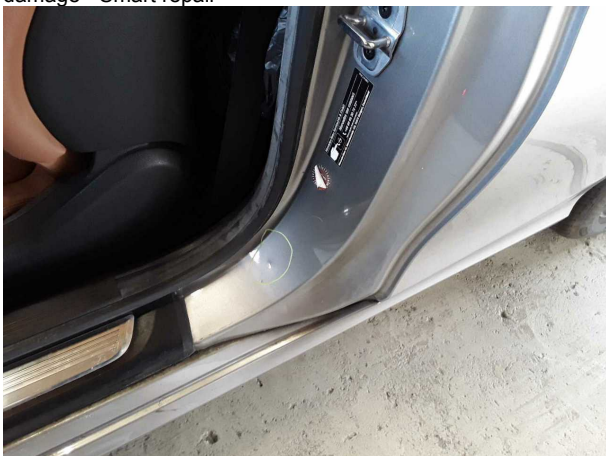
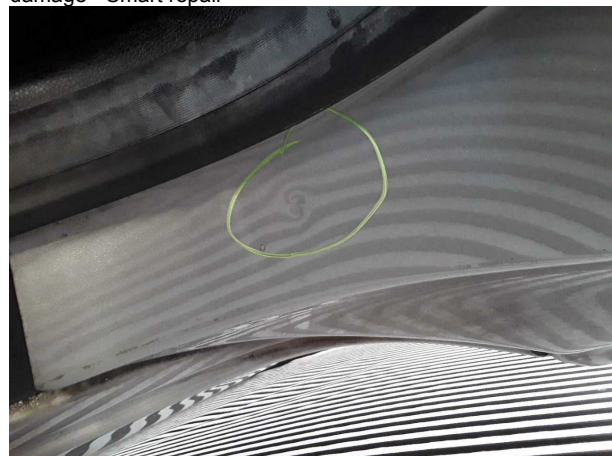
| No. | Component group | Description |
|---|---|---|
| 3 | Side panel - rear left side | Sill - dent(s) - Smart repair |

**Damage #3:** Side panel - rear left side: Sill - dent(s) - Smart repair

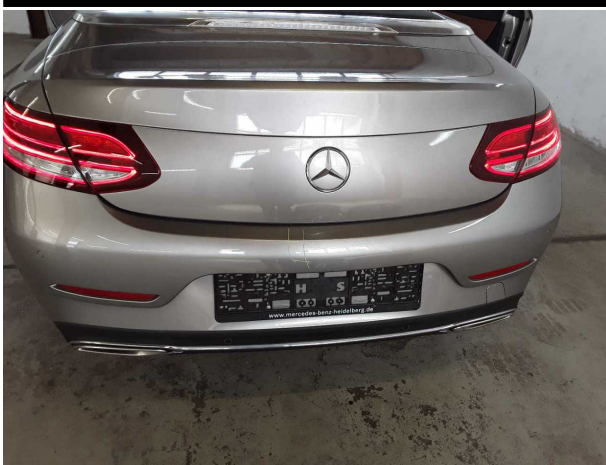
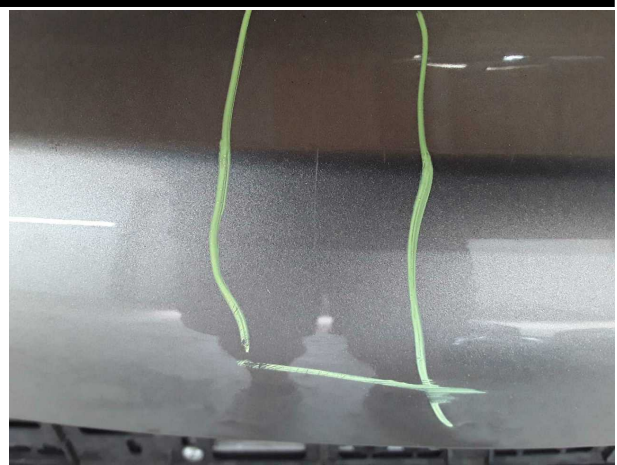
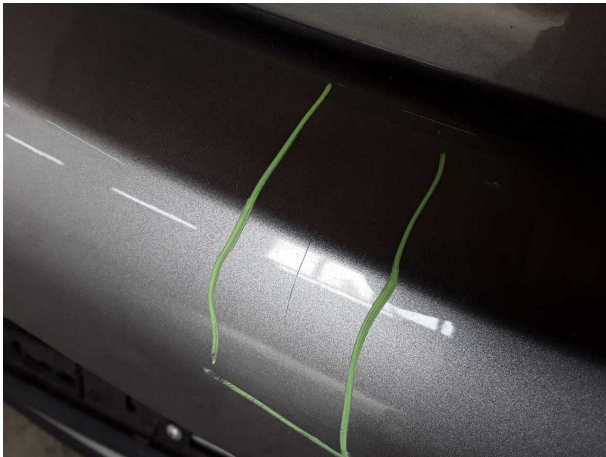
| No. | Component group | Description |
|---|---|---|
| 4 | Rear bumper | Rear bumper - Scratched - Paint |

**Damage #4:** Rear bumper: Rear bumper - Scratched - Paint

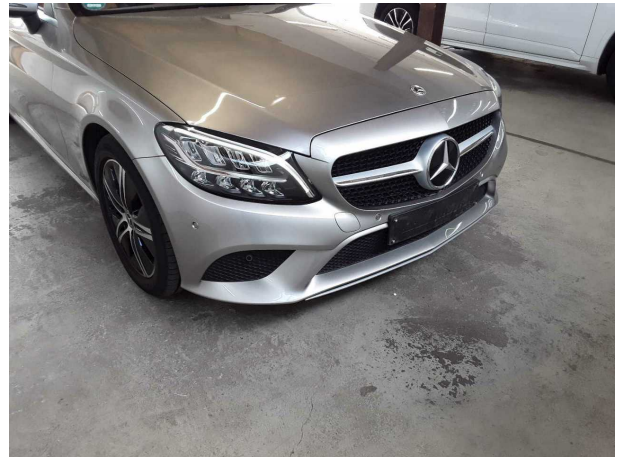
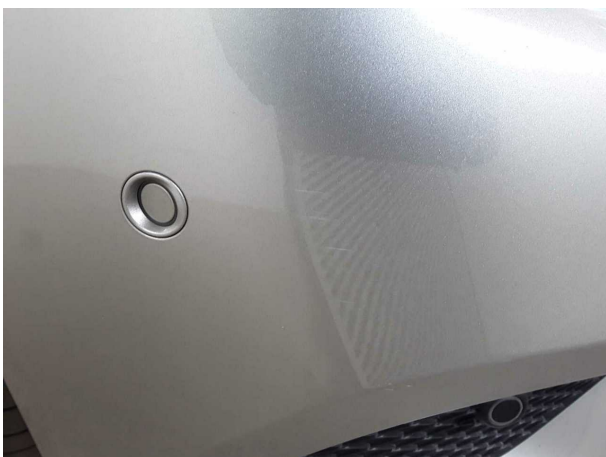
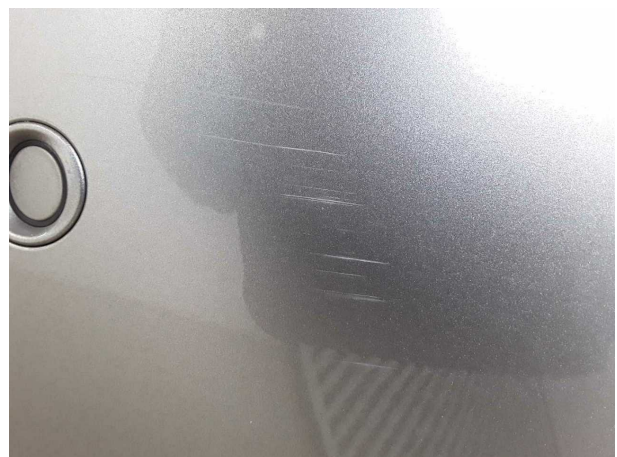
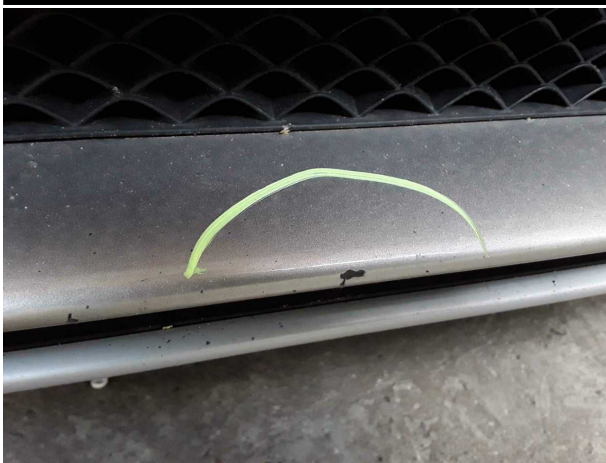
| No. | Component group | Description |
|---|---|---|
| 5 | Front bumper | Front bumper - Scratched - Paint |

**Damage #5:** Front bumper: Front bumper - Scratched - Paint

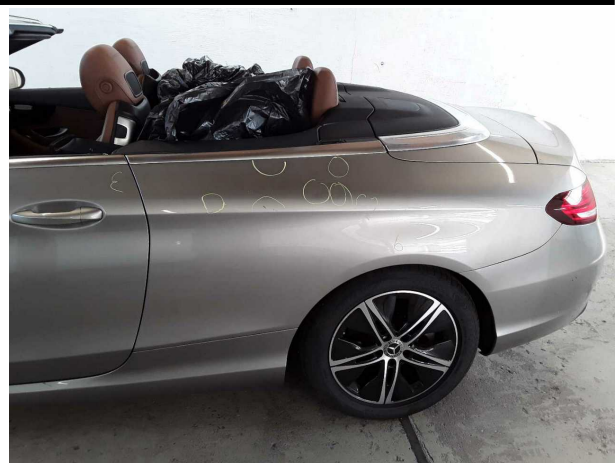
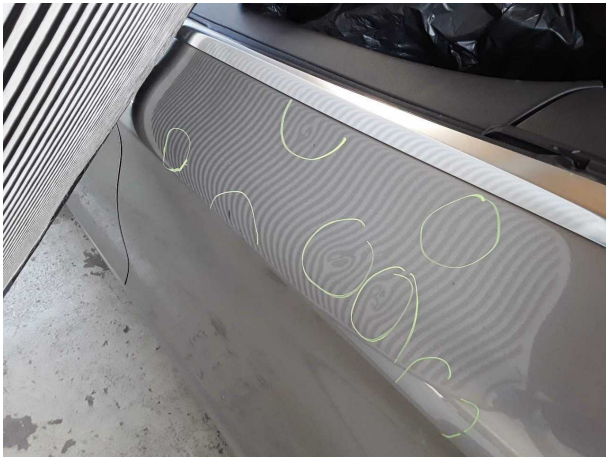
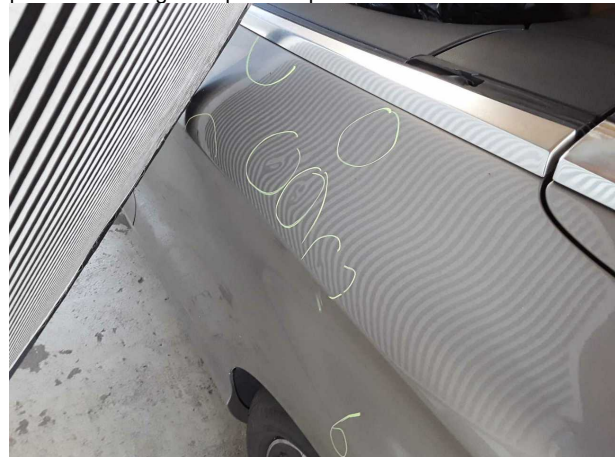
| No. | Component group | Description |
|---|---|---|
| 6 | Side panel - rear left side | Side panel - Dent / paintcoat damage - Repair and paint |

**Damage #6:** Side panel - rear left side: Side panel - Dent / paintcoat damage - Repair and paint

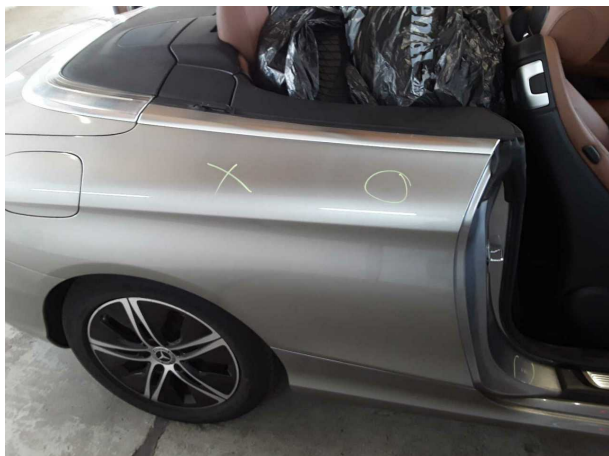
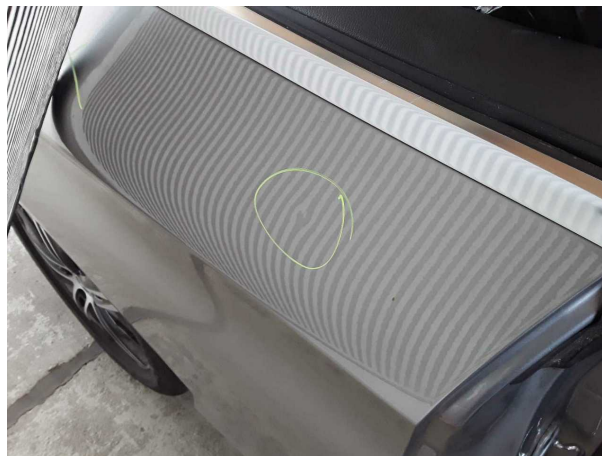
| Nr. | Bauteilgruppe | Beschreibung |
|---|---|---|
| 1 | Seitenwand rechts | Seitenwand - Delle(n) - sanft instandsetzen |

**Beschädigung #1:** Seitenwand rechts: Seitenwand - Delle(n) - sanft instandsetzen

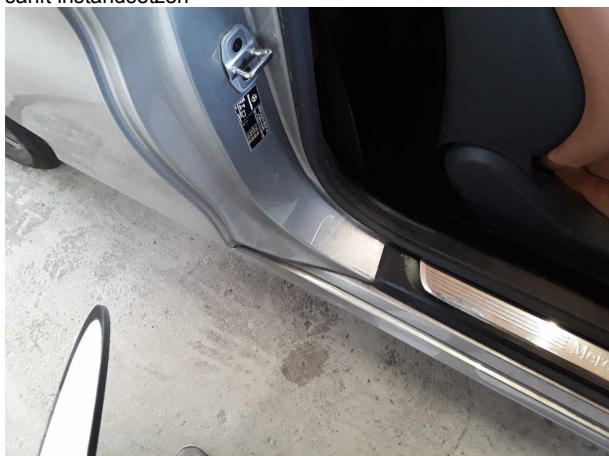
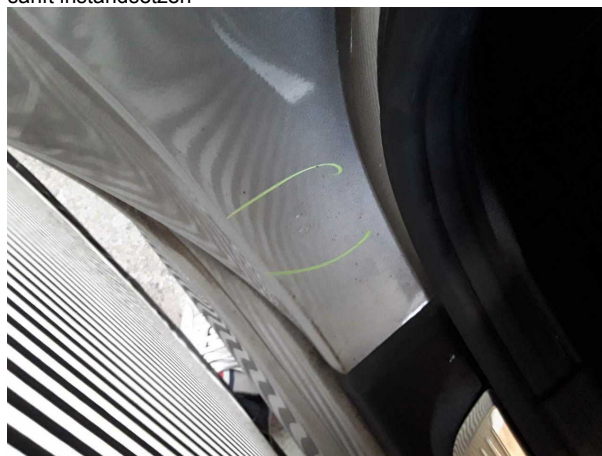
| Nr. | Bauteilgruppe | Beschreibung |
|---|---|---|
| 2 | Seitenwand rechts | Einstieg - Delle / Lackschaden - Smart Repair |

**Beschädigung #2:** Seitenwand rechts: Einstieg - Delle / Lackschaden - Smart Repair

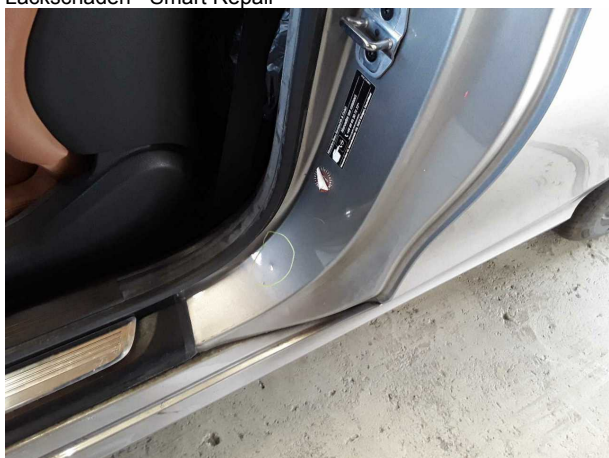
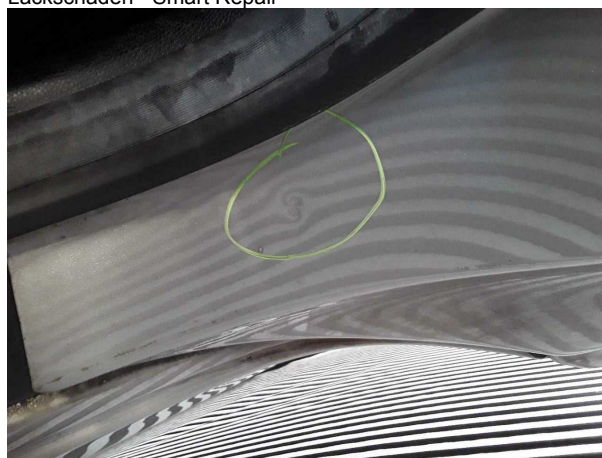
| Nr. | Bauteilgruppe | Beschreibung |
|---|---|---|
| 3 | Seitenwand links | Einstieg - Delle(n) - Smart Repair |

**Beschädigung #3:** Seitenwand links: Einstieg - Delle(n) - Smart Repair

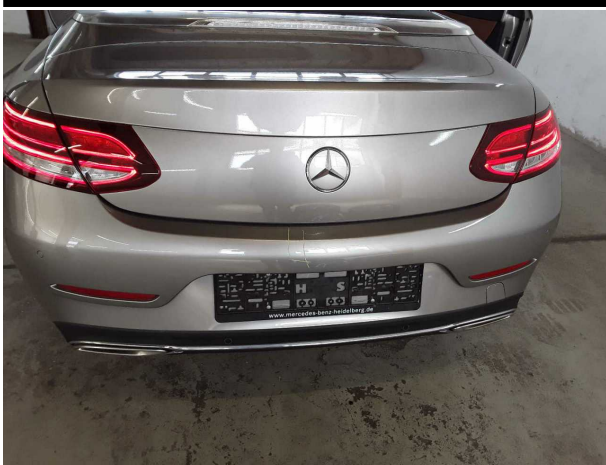
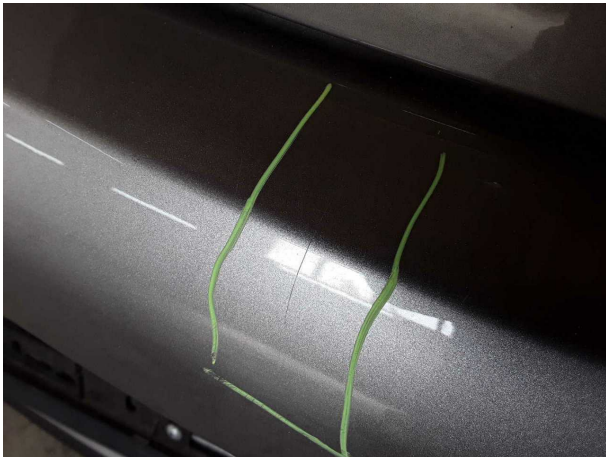
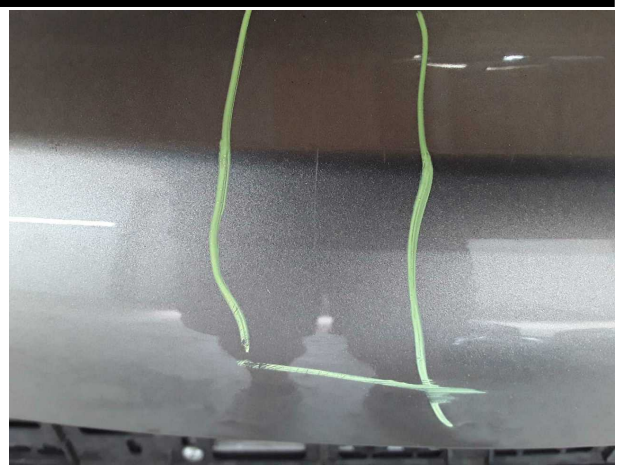
| Nr. | Bauteilgruppe | Beschreibung |
|---|---|---|
| 4 | Stoßfänger hinten | Stoßfänger hinten - verkratzt / verschürft - lackieren |

**Beschädigung #4:** Stossfänger hinten: Stossfänger hinten - verkratzt / verschürft - lackieren

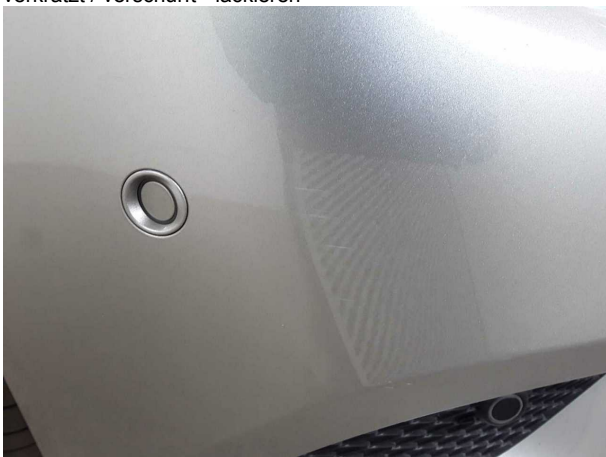
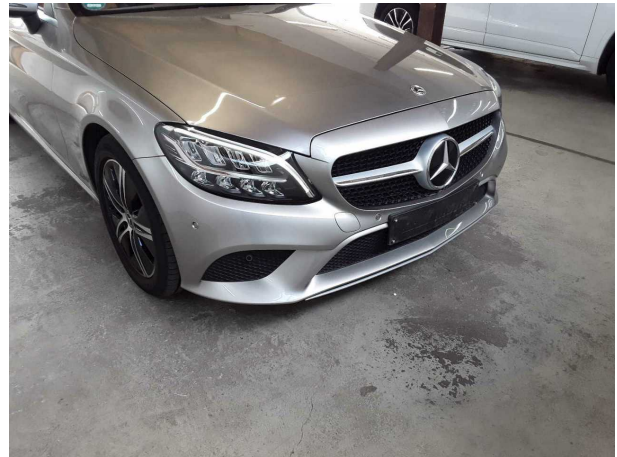
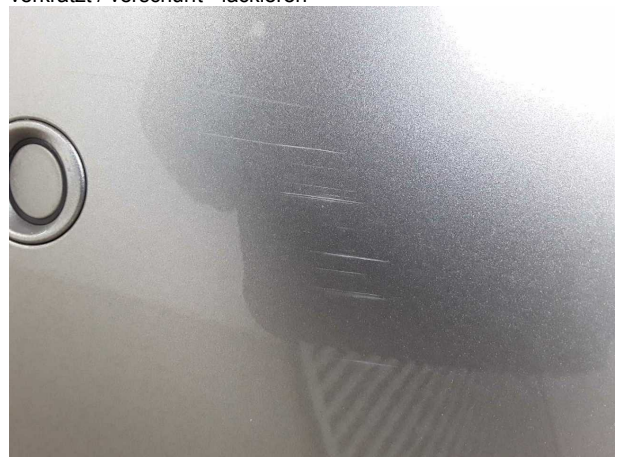
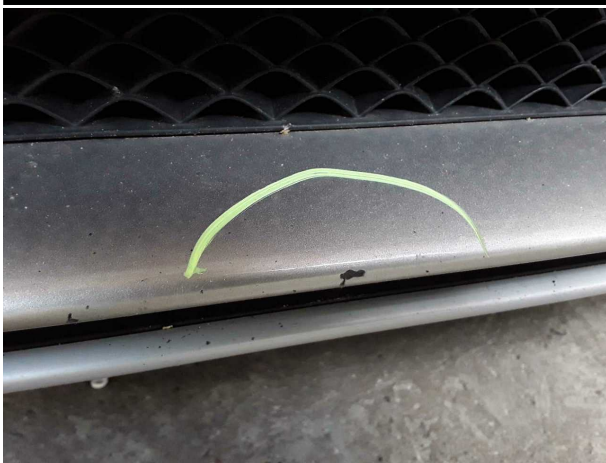
| Nr. | Bauteilgruppe | Beschreibung |
|---|---|---|
| 5 | Stoßfänger vorn | Stoßfänger vorn - verkratzt / verschürft - lackieren |

**Beschädigung #5:** Stossfänger vorn: Stossfänger vorn - verkratzt / verschürft - lackieren

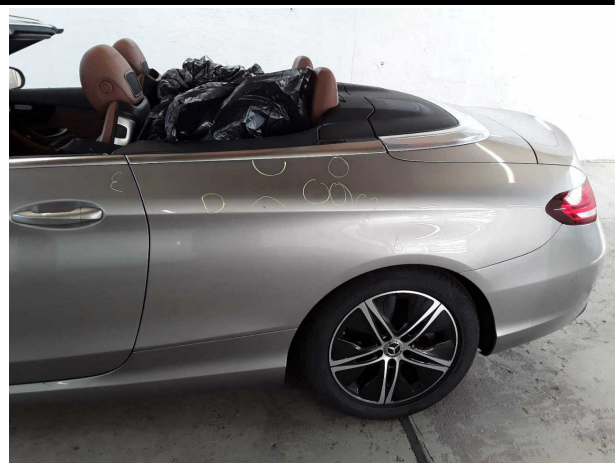
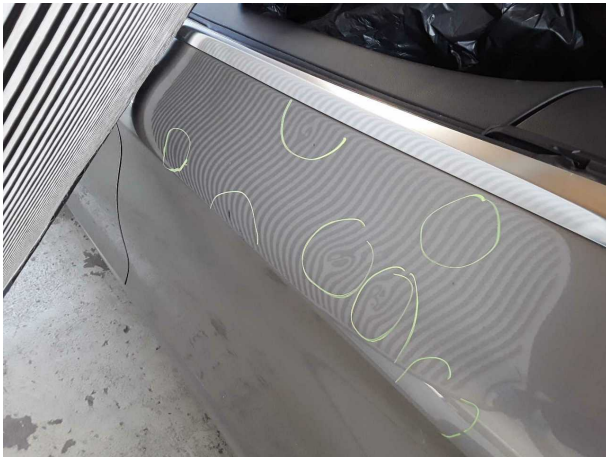
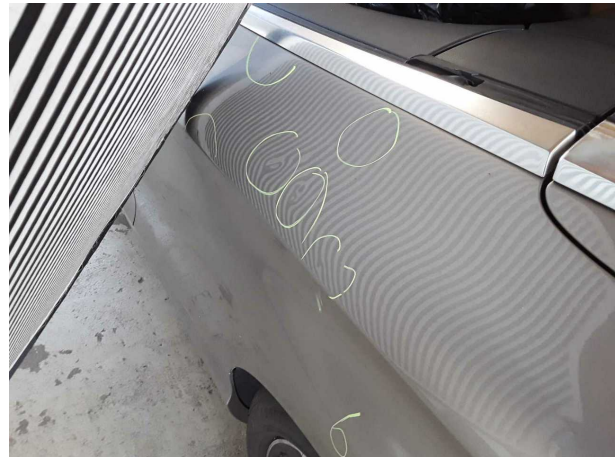
| Nr. | Bauteilgruppe | Beschreibung |
|---|---|---|
| 6 | Seitenwand links | Seitenwand - Delle / Lackschaden - instandsetzen und lackieren |

**Beschädigung #6:** Seitenwand links: Seitenwand - Delle / Lackschaden - instandsetzen und lackieren
