## Fahrzeugbeschreibung

**Fahrzeug:** **BMW ix3 80KWH INSPIRING Auto Sports Utility Vehicle 5-türig 0 ccm 286 PS / 210 KW Elektrisch Automatik**

## Zustandsbericht

Inspection date: 22 Jul 2026  
**Protocol number: 46665535**  
Delivery date: 22 Jul 2026

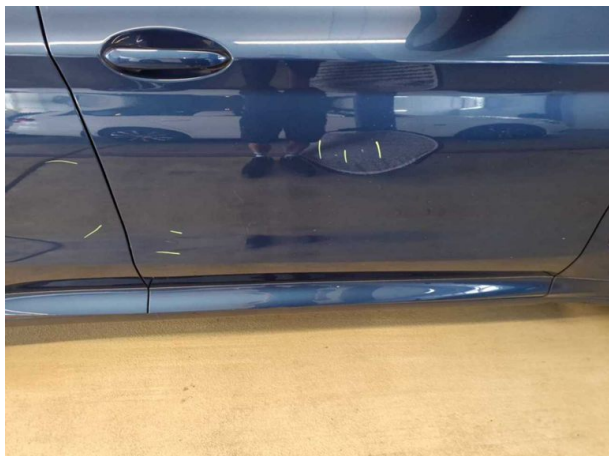
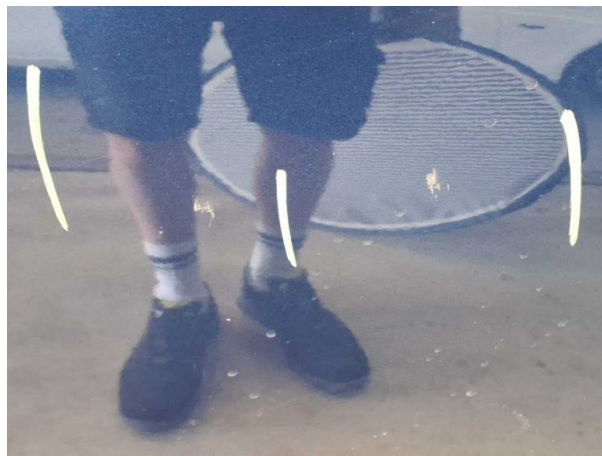
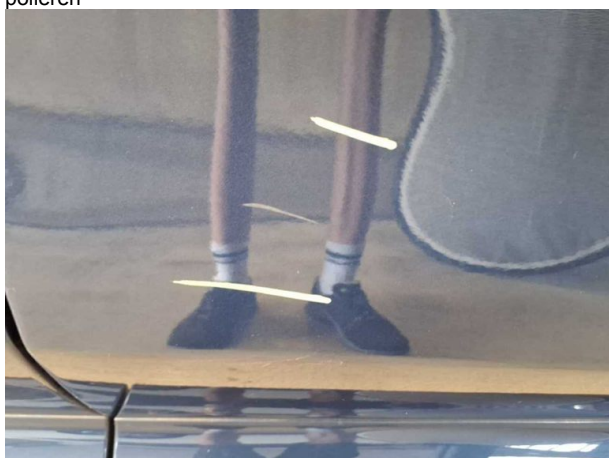
| Nr. | Bauteilgruppe | Beschreibung |
|---|---|---|
| 1 | Tür vorn rechts | Tür - Kratzer - auslegen / polieren |

**Beschädigung #1:** Tür vorn rechts: Tür - Kratzer - auslegen / polieren

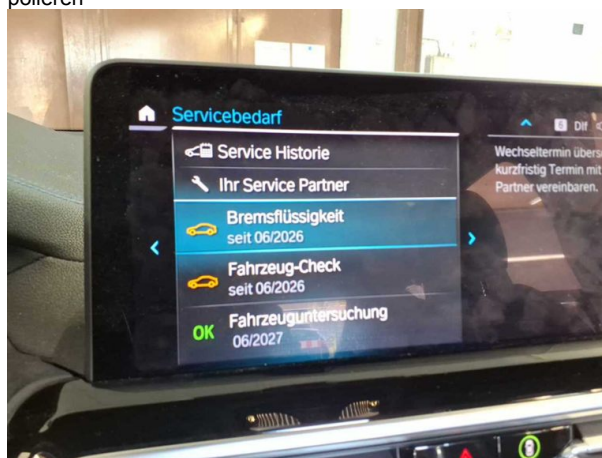
| Nr. | Bauteilgruppe | Beschreibung |
|---|---|---|
| 3 | Bremsanlage | Bremsflüssigkeit - fällig - erneuern |

**Beschädigung #3:** Bremsanlage: Bremsflüssigkeit - fällig - erneuern

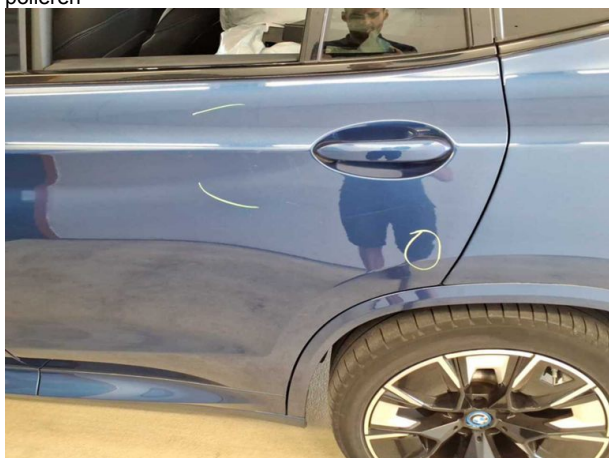
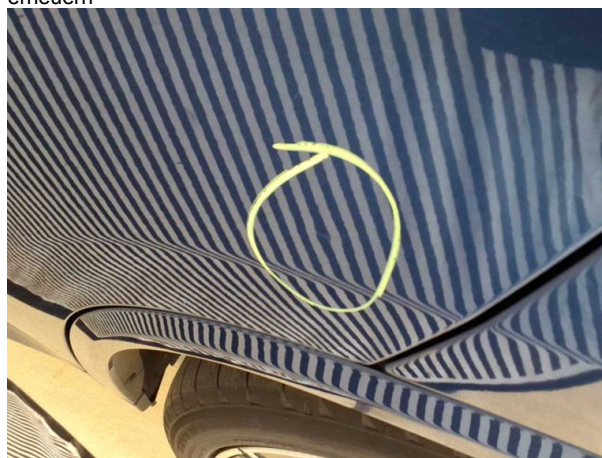
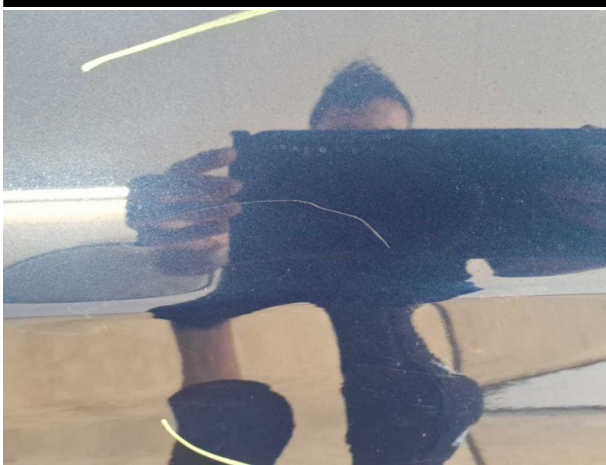
| Nr. | Bauteilgruppe | Beschreibung |
|---|---|---|
| 4 | Tür hinten links | Tür - Delle / Lackschaden - Smart Repair |

**Beschädigung #4:** Tür hinten links: Tür - Delle / Lackschaden - Smart Repair

**Beschädigung #4:** Tür hinten links: Tür - Delle / Lackschade... Smart Repair

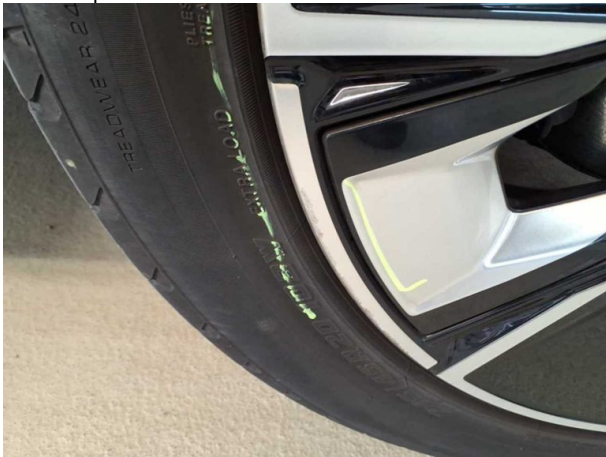
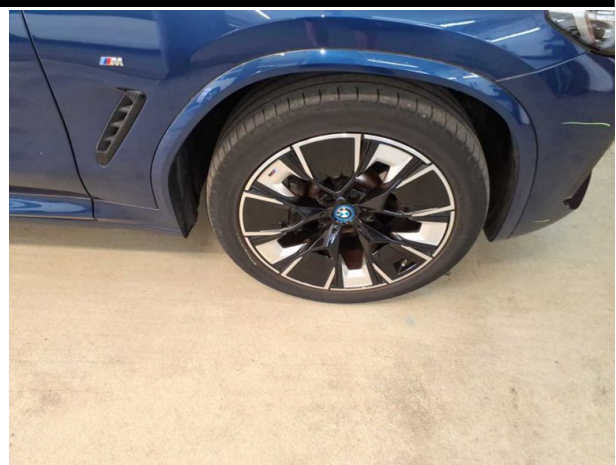
| Nr. | Bauteilgruppe | Beschreibung |
|---|---|---|
| 5 | Rad/Reifen | Leichtmetallfelge vorn rechts - verkratzt / verschürft - Wertminderung |

**Beschädigung #5:** Rad/Reifen: Leichtmetallfelge vorn rechts - verkratzt / verschürft - Wertminderung

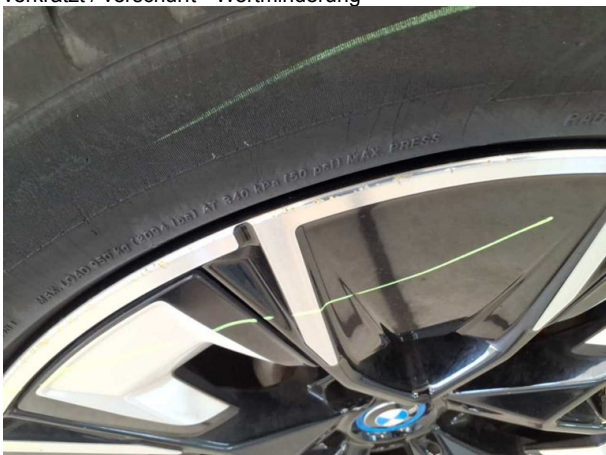
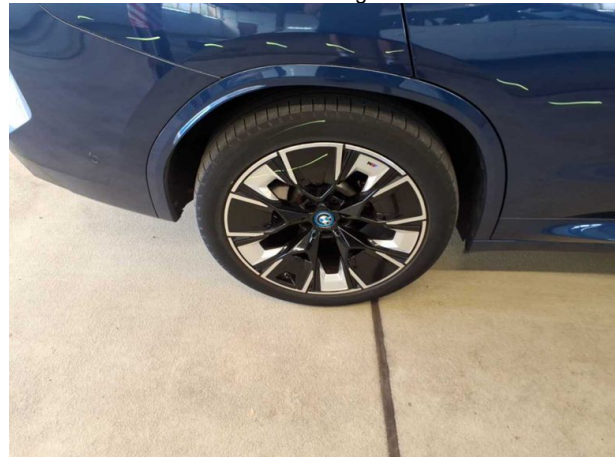
| Nr. | Bauteilgruppe | Beschreibung |
|---|---|---|
| 6 | Rad/Reifen | Leichtmetallfelge hinten rechts - verkratzt / verschürft - Wertminderung |

**Beschädigung #6:** Rad/Reifen: Leichtmetallfelge hinten rechts - verkratzt / verschürft - Wertminderung

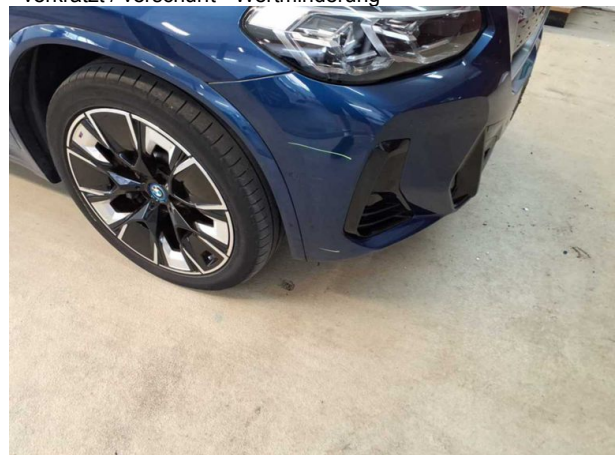
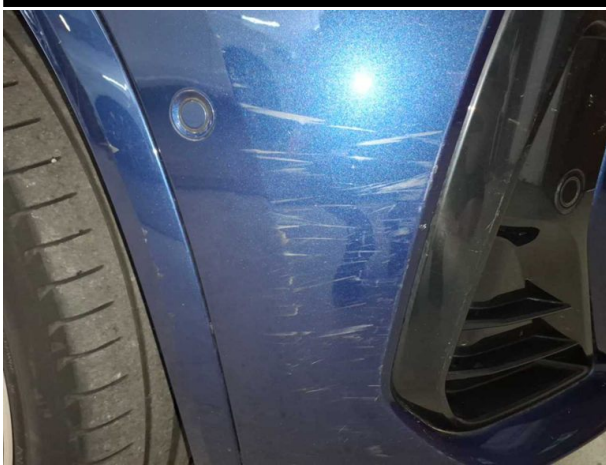
| Nr. | Bauteilgruppe | Beschreibung |
|---|---|---|
| 7 | Stoßfänger vorn | Stoßfänger vorn - verkratzt / verschürft - Smart Repair |

**Beschädigung #7:** Stossfänger vorn: Stossfänger vorn - verkratzt / verschürft - Smart Repair

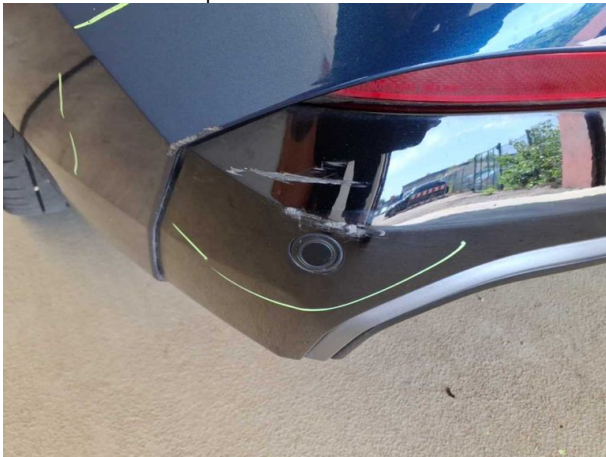
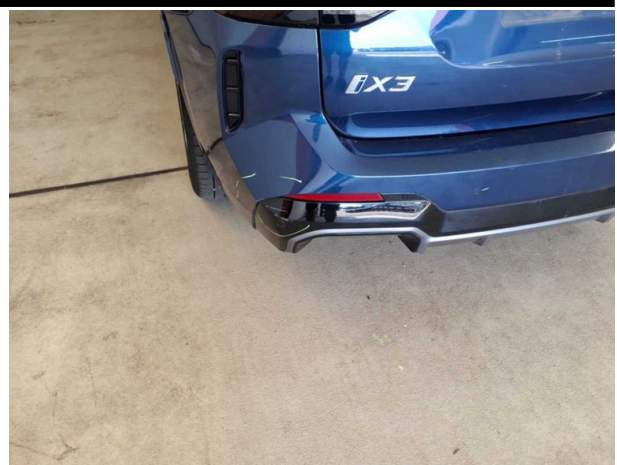
| Nr. | Bauteilgruppe | Beschreibung |
|---|---|---|
| 8 | Stoßfänger hinten | Spoiler - verkratzt / verschürft - erneuern |

**Beschädigung #8:** Stossfänger hinten: Spoiler - verkratzt / verschürft - erneuern

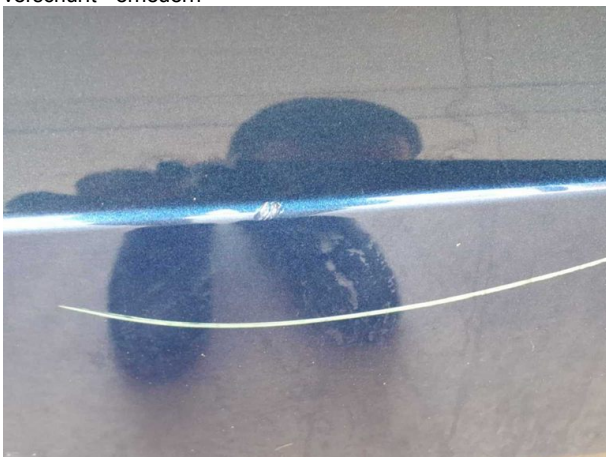
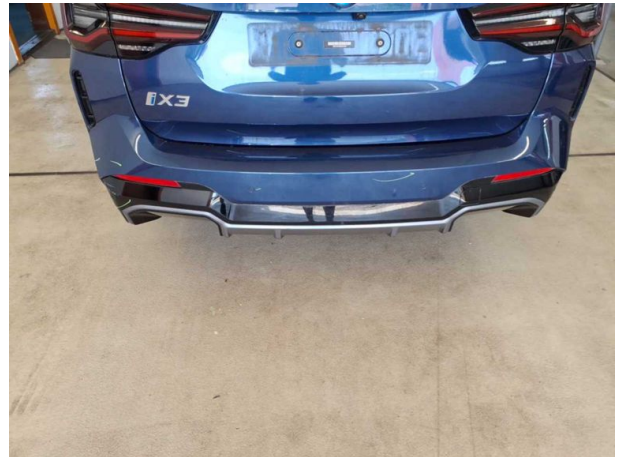
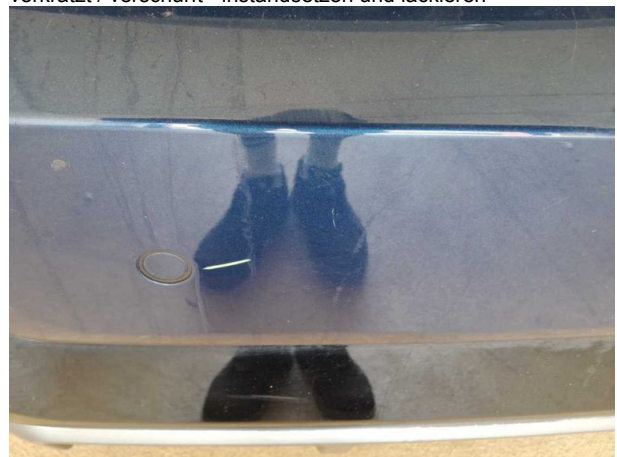
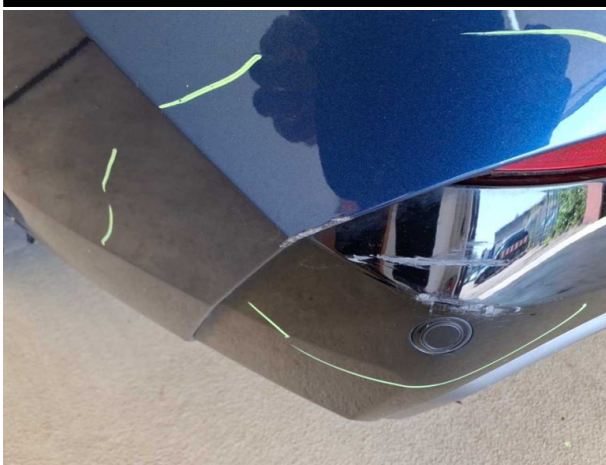
| Nr. | Bauteilgruppe | Beschreibung |
|---|---|---|
| 10 | Stoßfänger hinten | Stoßfänger hinten - verkratzt / verschürft - instandsetzen und lackieren |

**Beschädigung #10:** Stossfänger hinten: Stossfänger hinten - verkratzt / verschürft - instandsetzen und lackieren

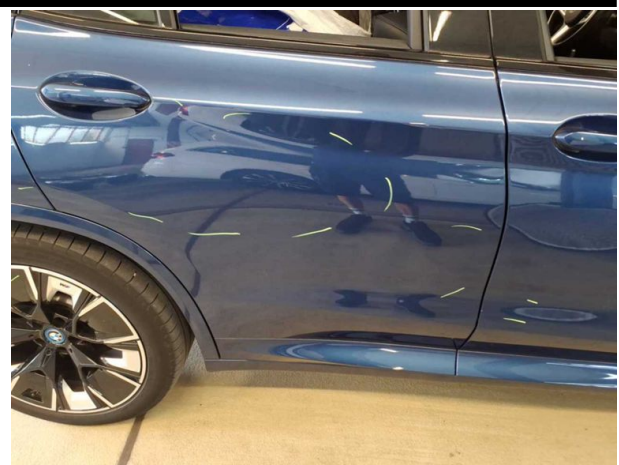
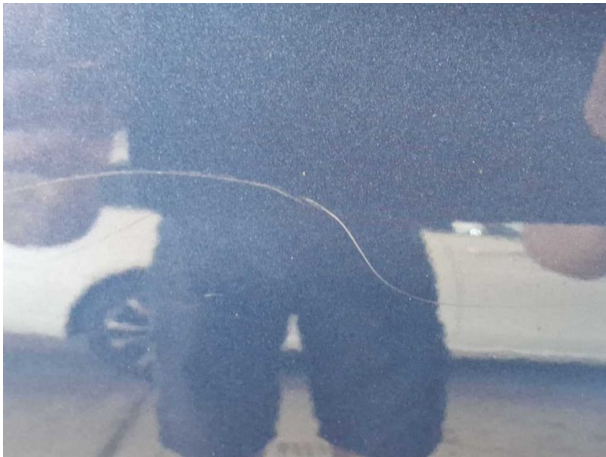
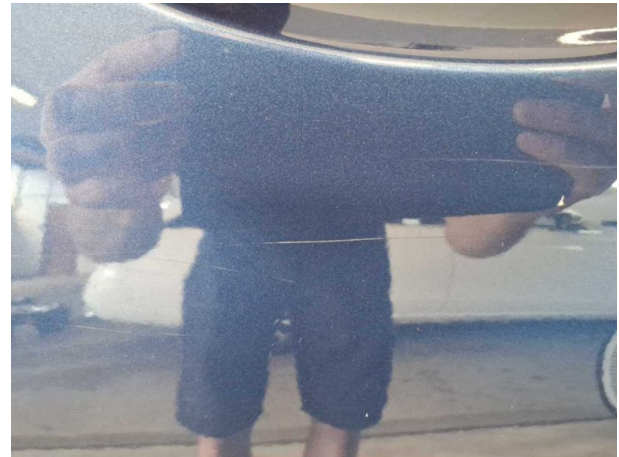
| Nr. | Bauteilgruppe | Beschreibung |
|---|---|---|
| 11 | Tür hinten rechts | Tür - Kratzer - instandsetzen und lackieren |

**Beschädigung #11:** Tür hinten rechts: Tür - Kratzer - instandsetzen und lackieren

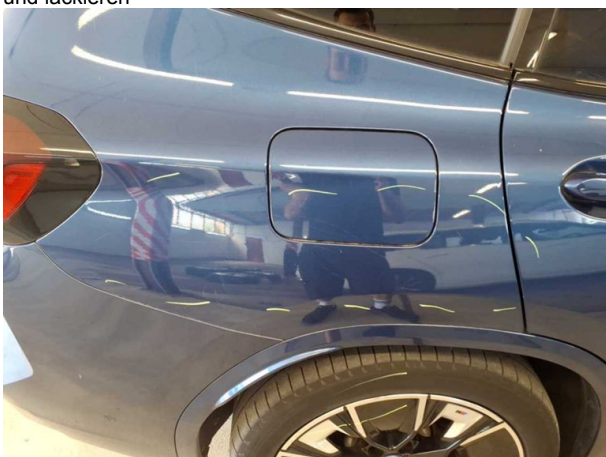
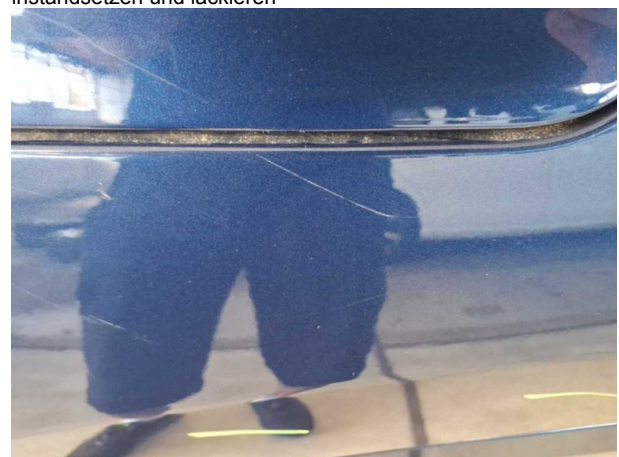
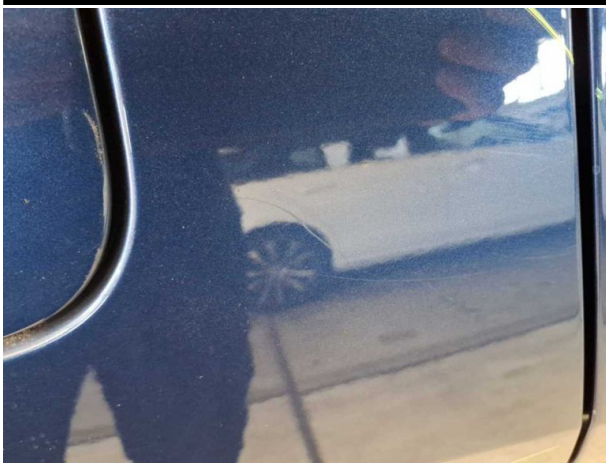
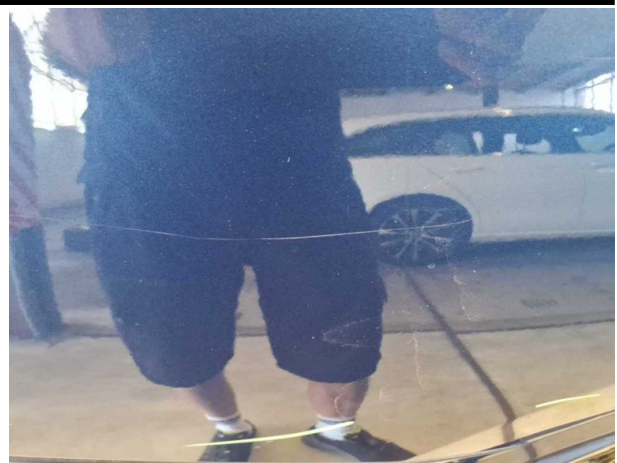
| Nr. | Bauteilgruppe | Beschreibung |
|---|---|---|
| 12 | Seitenwand rechts | Seitenwand - Kratzer - instandsetzen und lackieren |

**Beschädigung #12:** Seitenwand rechts: Seitenwand - Kratzer - instandsetzen und lackieren

**Beschädigung #12:** Seitenwand rechts: Seitenwand - Kratze... instandsetzen und lackieren

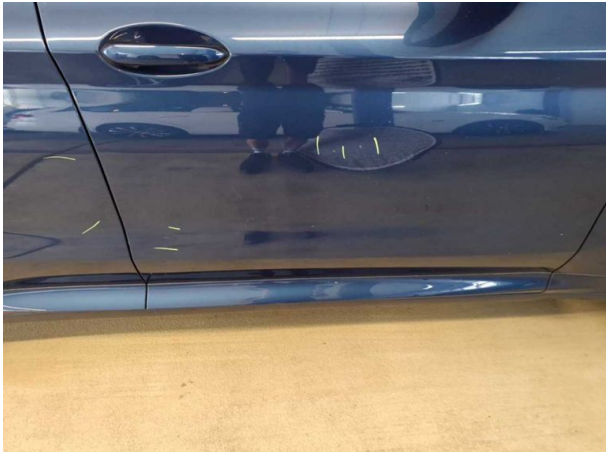
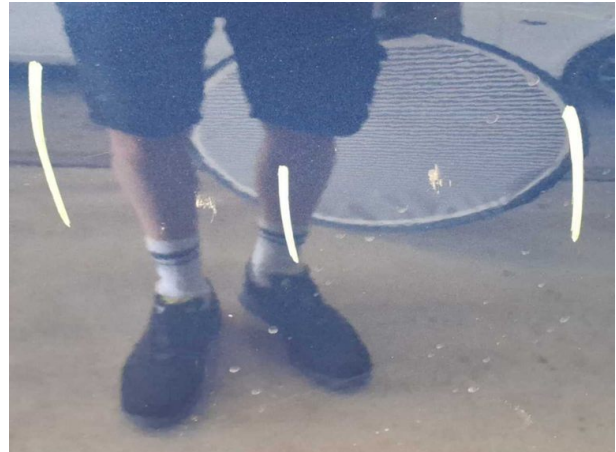
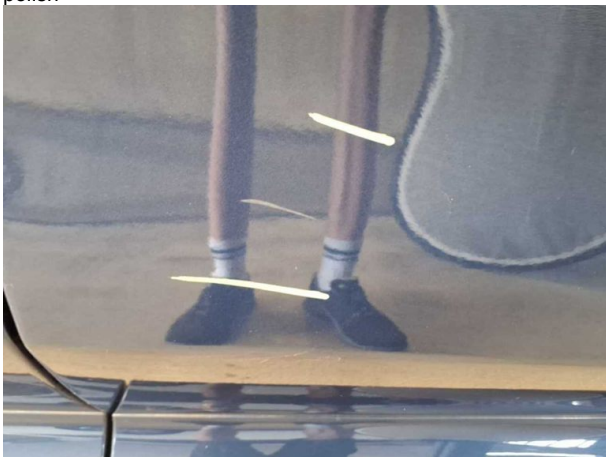
| No. | Component group | Description |
|---|---|---|
| 1 | Door - front right side | Door - Scratch(es) - Cover / polish |

**Damage #1:** Door - front right side: Door - Scratch(es) - Cover / polish

**Damage #1:** Door - front right side: Door - Scratch(es) - Cove...  
polish

**Damage #1:** Door - front right side: Door - Scratch(es) - Cover /  
polish

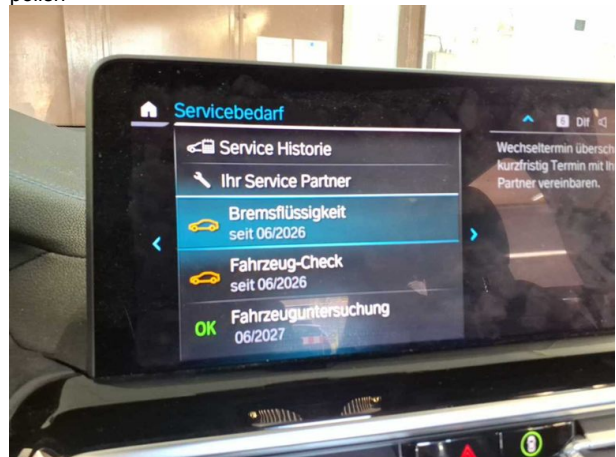
| No. | Component group | Description |
|---|---|---|
| 3 | Braking system | Brake fluid - Due - Replace |

**Damage #3:** Braking system: Brake fluid - Due - Replace

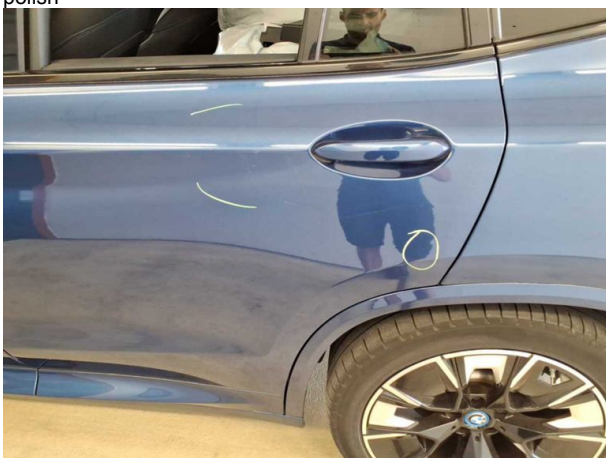
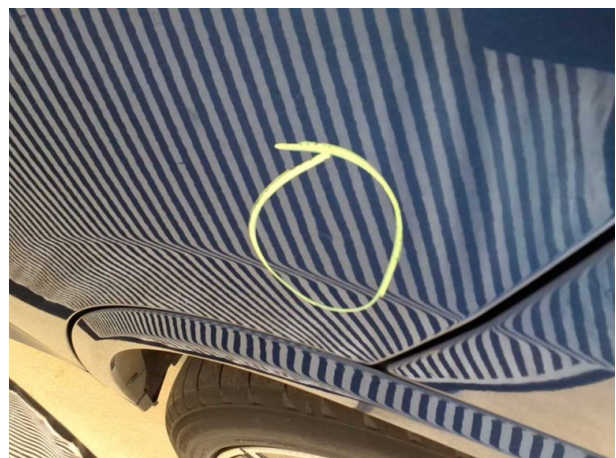
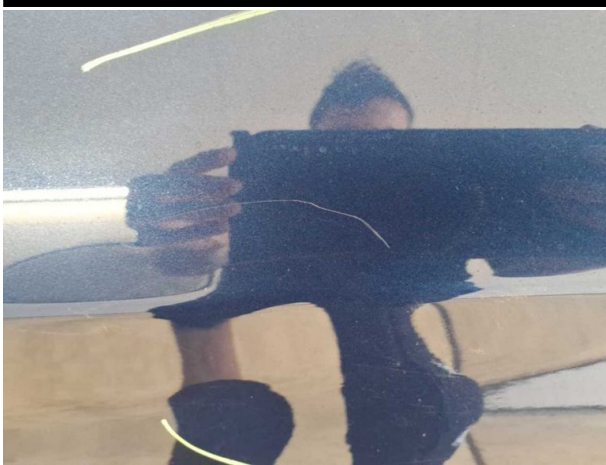
| No. | Component group | Description |
|---|---|---|
| 4 | Door - rear left side | Door - Dent / paintcoat damage - Smart repair |

**Damage #4:** Door - rear left side: Door - Dent / paintcoat damage -  
Smart repair

**Damage #4:** Door - rear left side: Door - Dent / paintcoat  
damage - Smart repair

**Damage #4:** Door - rear left side: Door - Dent / paintcoat damage - Smart repair

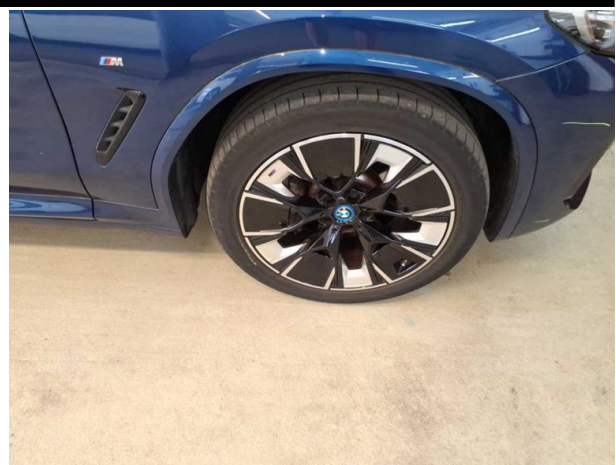
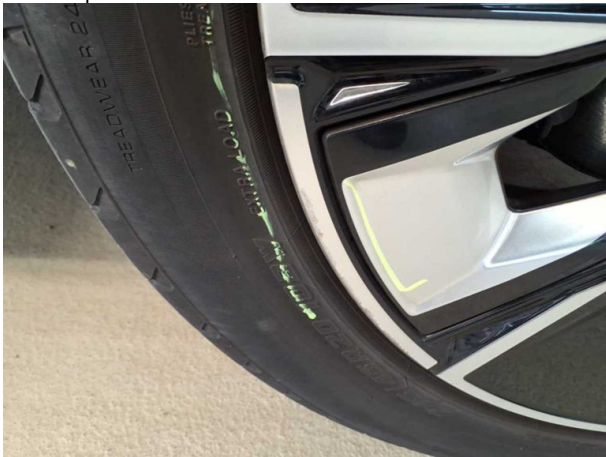
| No. | Component group | Description |
|---|---|---|
| 5 | Wheel / tyres | Alloy rim - front right side - Scratched - Loss in value |

**Damage #5:** Wheel / tyres: Alloy rim - front right side - Scratched - Loss in value

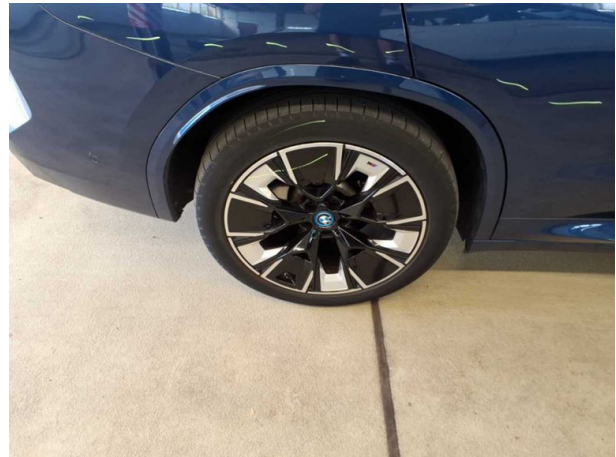
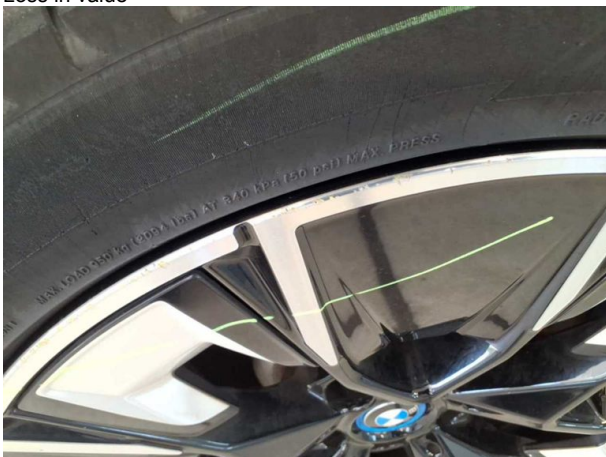
| No. | Component group | Description |
|---|---|---|
| 6 | Wheel / tyres | Alloy rim - rear right side - Scratched - Loss in value |

**Damage #6:** Wheel / tyres: Alloy rim - rear right side - Scratched - Loss in value

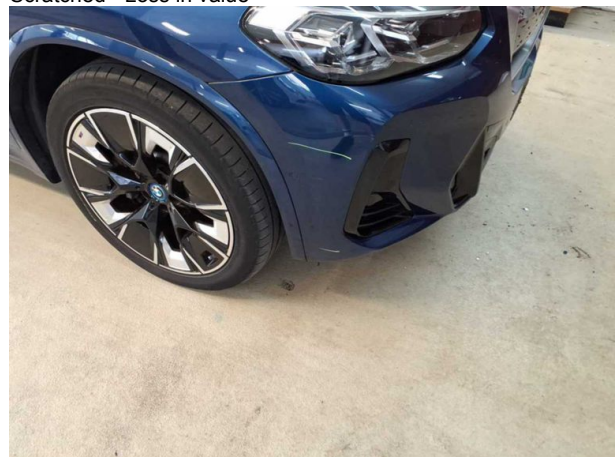
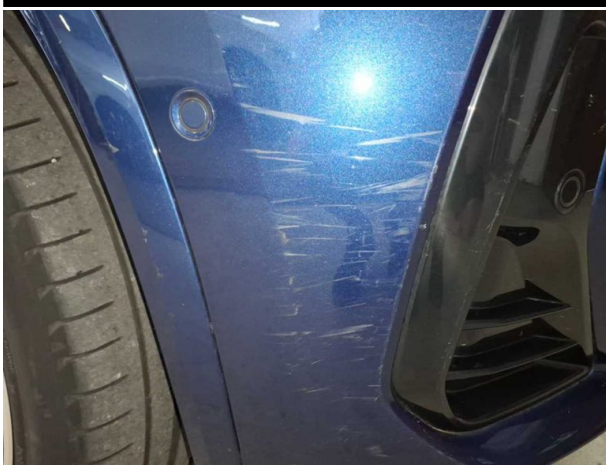
| No. | Component group | Description |
|---|---|---|
| 7 | Front bumper | Front bumper - Scratched - Smart repair |

**Damage #7:** Front bumper: Front bumper - Scratched - Smart repair

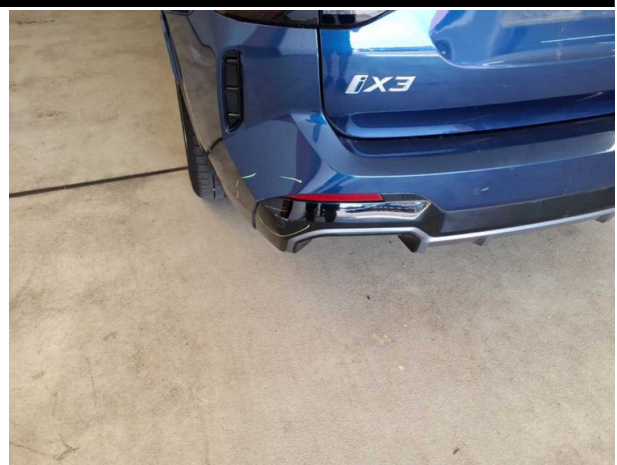
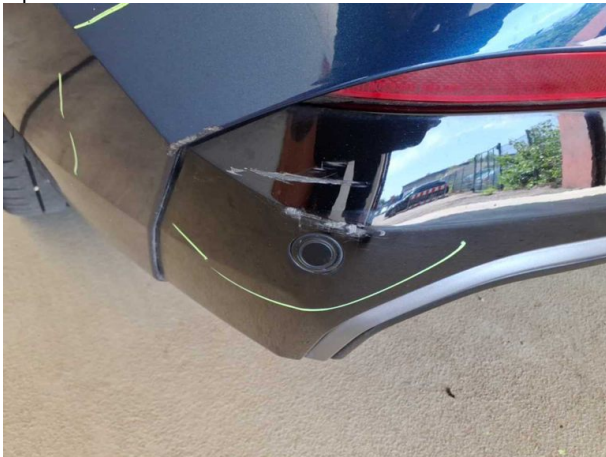
| No. | Component group | Description |
|---|---|---|
| 8 | Rear bumper | Spoiler - Scratched - Replace |

**Damage #8:** Rear bumper: Spoiler - Scratched - Replace

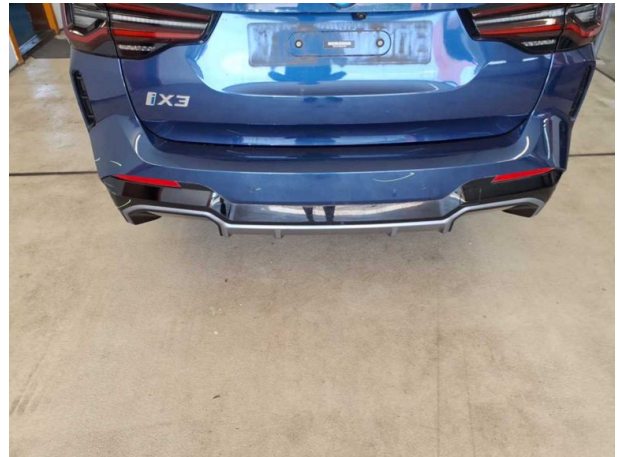
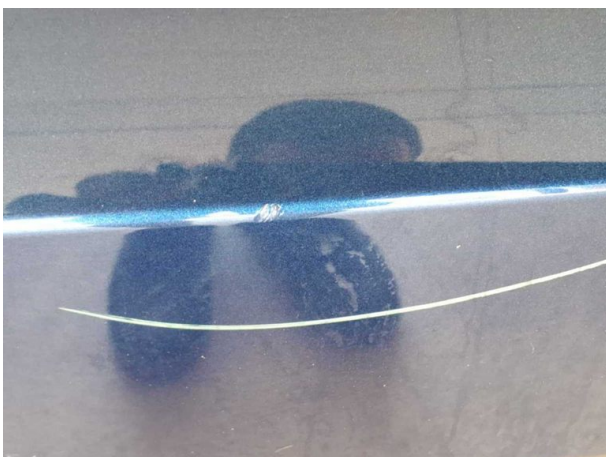
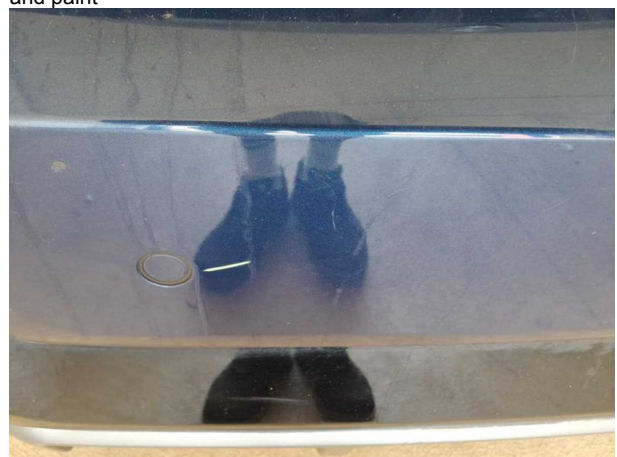
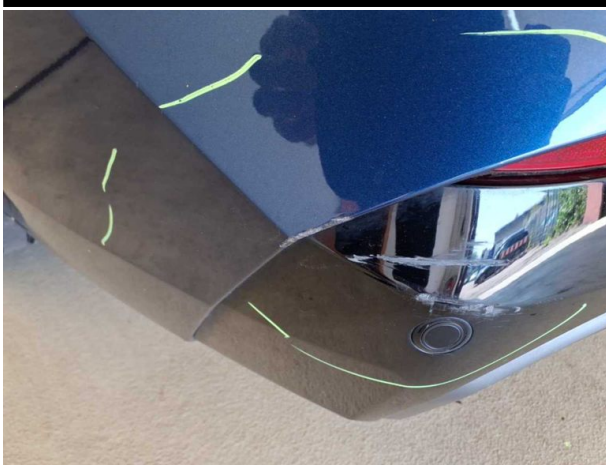
| No. | Component group | Description |
|---|---|---|
| 10 | Rear bumper | Rear bumper - Scratched - Repair and paint |

**Damage #10:** Rear bumper: Rear bumper - Scratched - Repair and paint

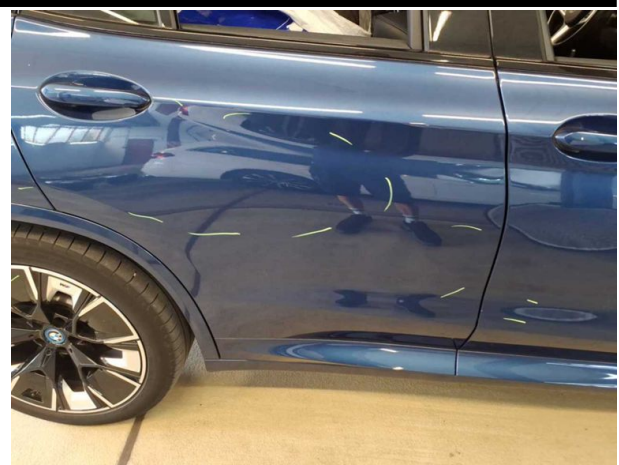
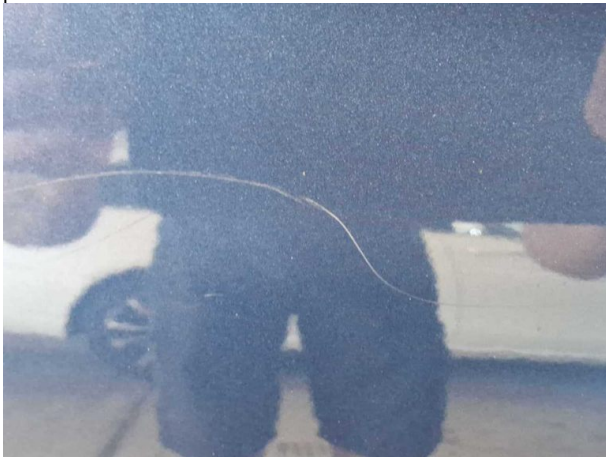
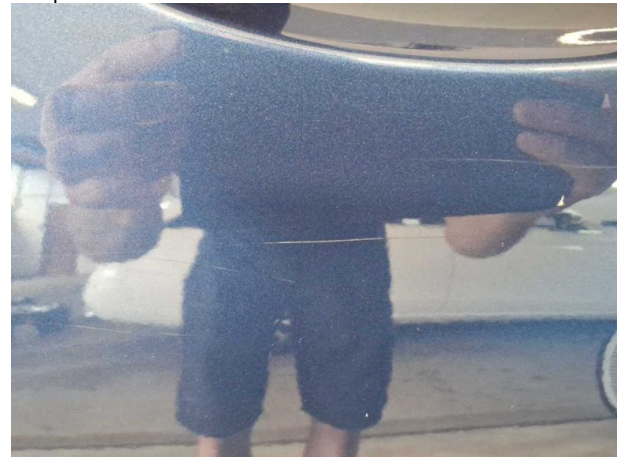
| No. | Component group | Description |
|---|---|---|
| 11 | Door - rear right side | Door - Scratch(es) - Repair and paint |

**Damage #11:** Door - rear right side: Door - Scratch(es) - Repair and paint

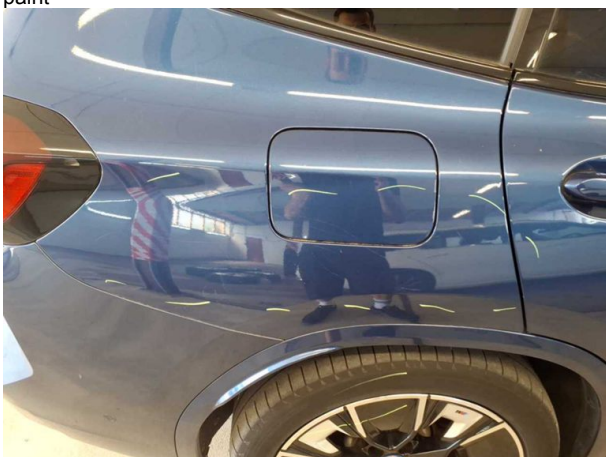
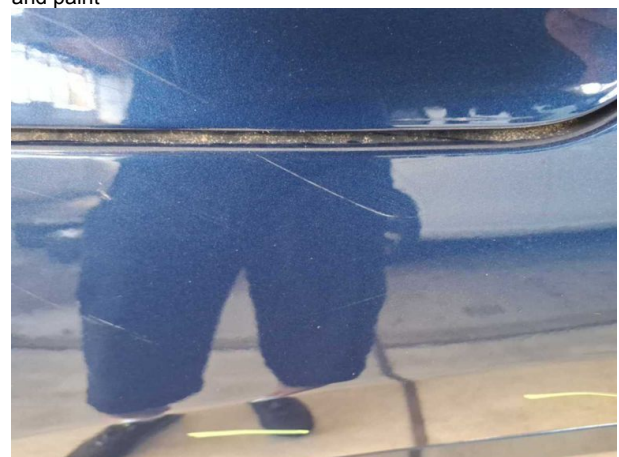
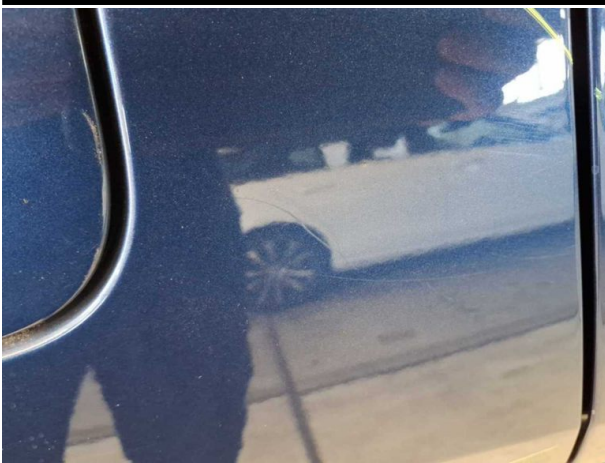
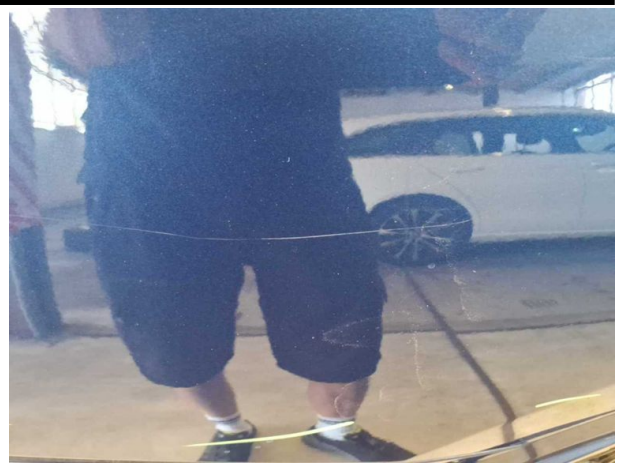
| No. | Component group | Description |
|---|---|---|
| 12 | Side panel - rear right side | Side panel - Scratch(es) - Repair and paint |

**Damage #12:** Side panel - rear right side: Side panel - Scratch(es) - Repair and paint
