Fahrzeugbeschreibung

Fahrzeug: MINI Countryman Cooper SD AT Essential Trim Schräghecklimousine 5-türig 1995 ccm 190 PS / 140 KW Diesel 8-Gang Automatik

Zustandsbericht

Inspection date: 21 May 2026
Protocol number: 45805323

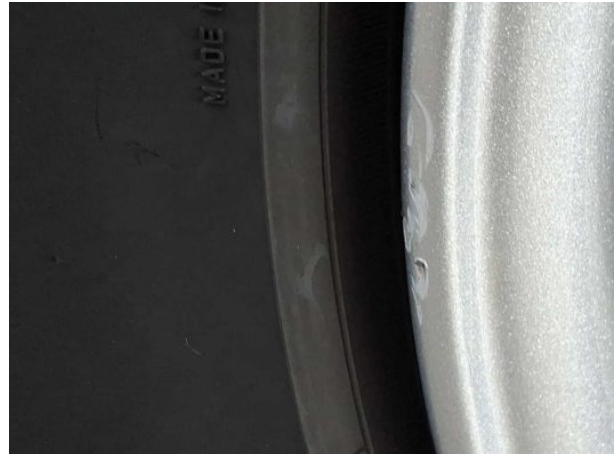
Damage #1: Wheel / tyres: Alloy rim - front right side - Scratch(es) - No deduction

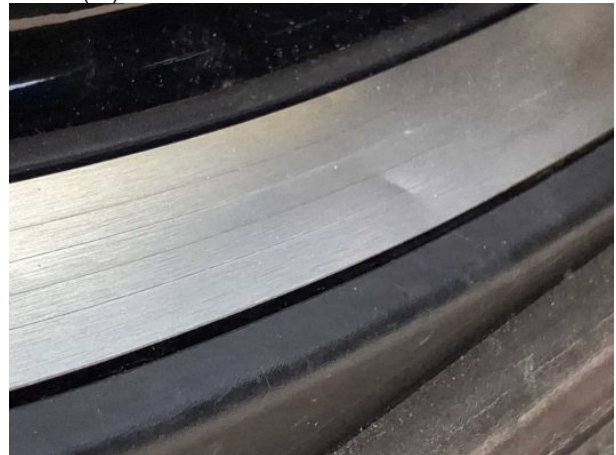
Damage #2: Trim / covers: Trim / covers (Einstiegsleiste hinten rechts) - dent(s) - Replace

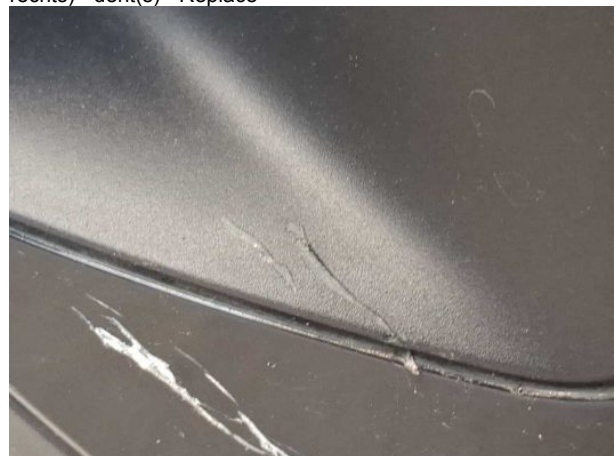
Damage #3: Front bumper: Cover bumper - front - Scratch(es) - Replace

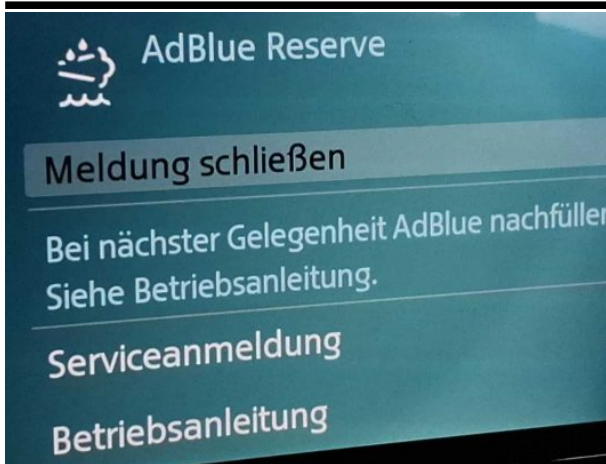
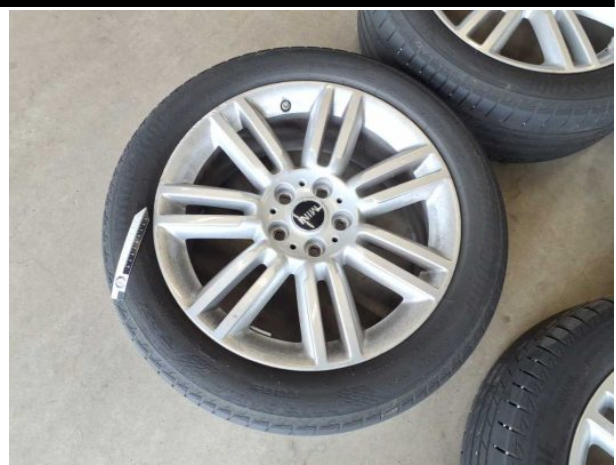
Damage #4: Exhaust system: AdBlue tank (Auffüllen) - Missing - Replace

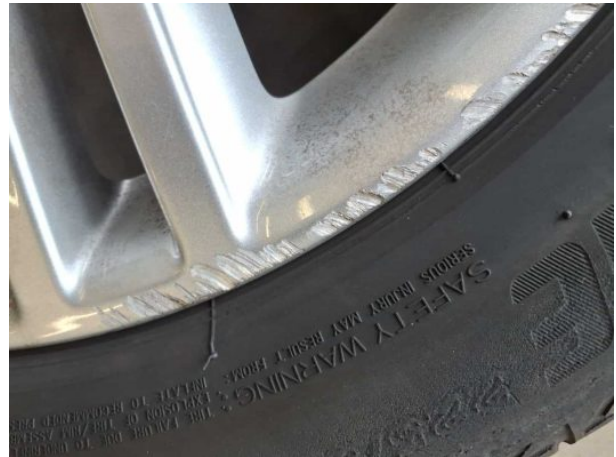
Damage #6: 2nd wheel set: 1 alloy rim - Scratched - Loss in value

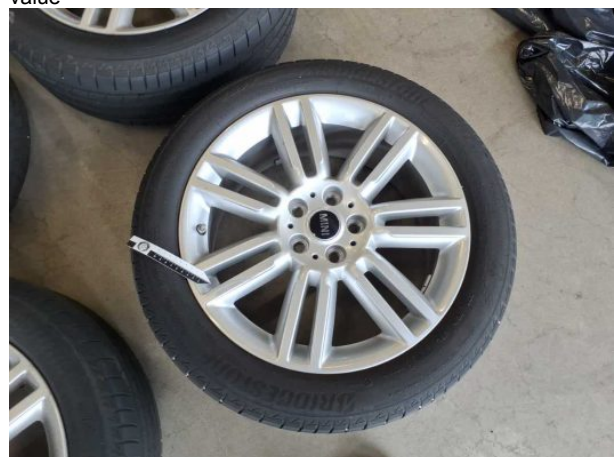
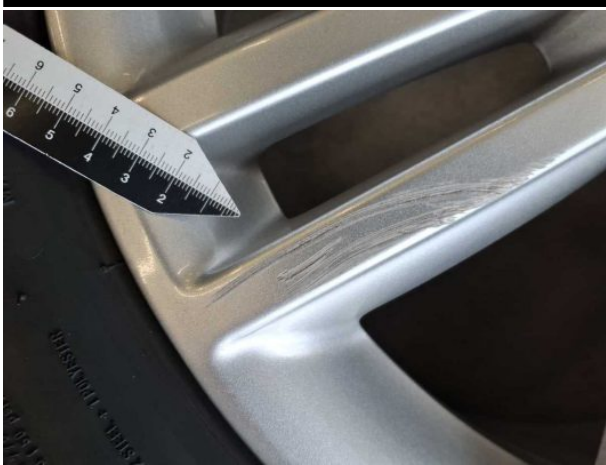
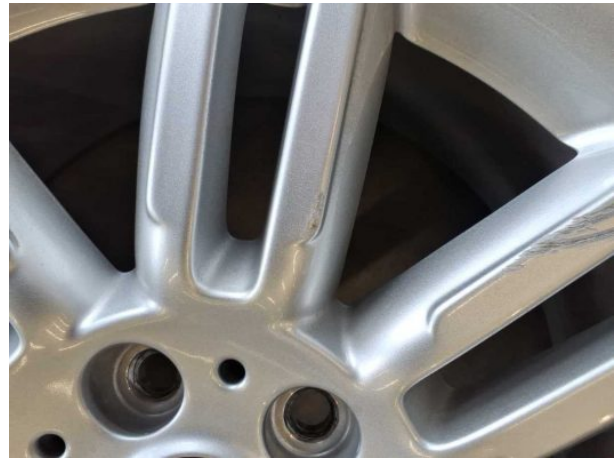
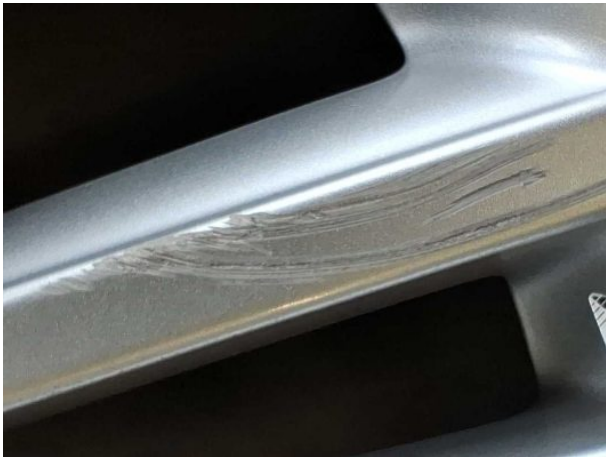
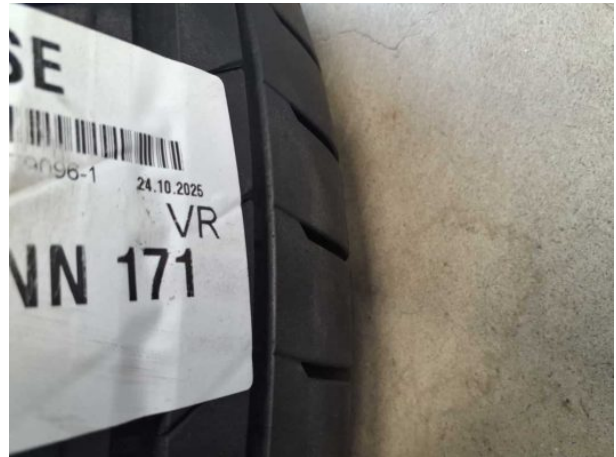
Damage #7: 2nd wheel set: 1 alloy rim - Scratch(es) - Loss in value

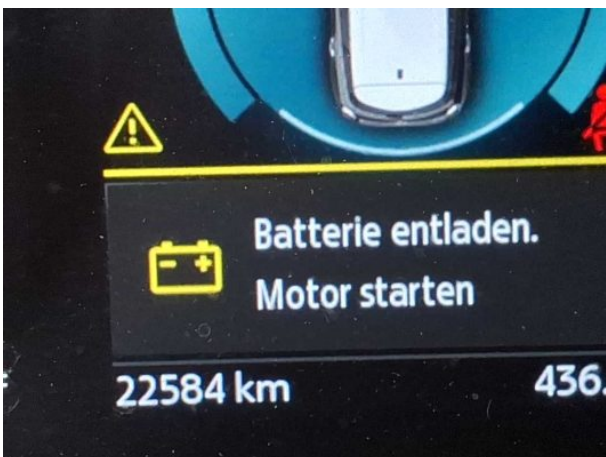
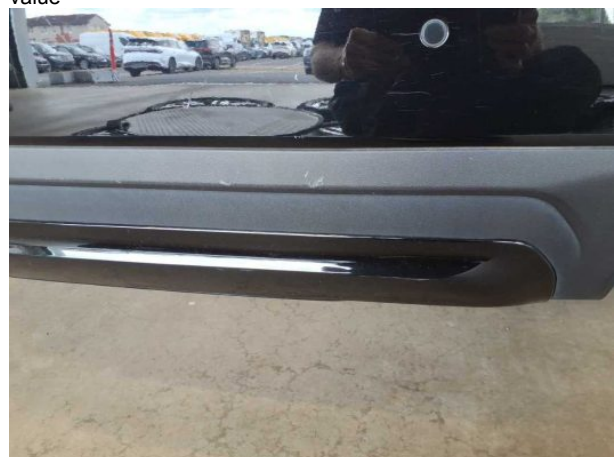
Damage #8: Electrical system: Battery - Functional / admissibility - Perform diagnosis

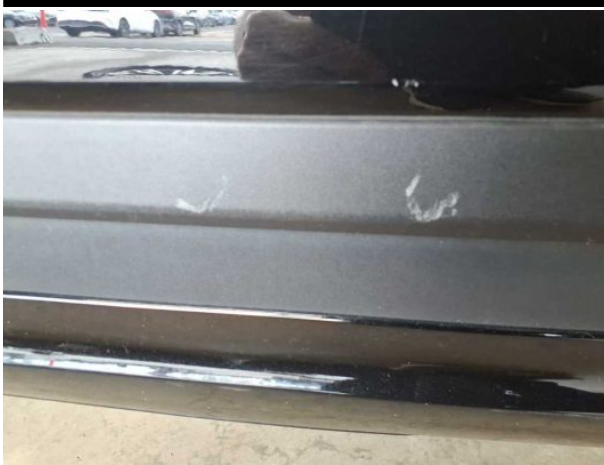
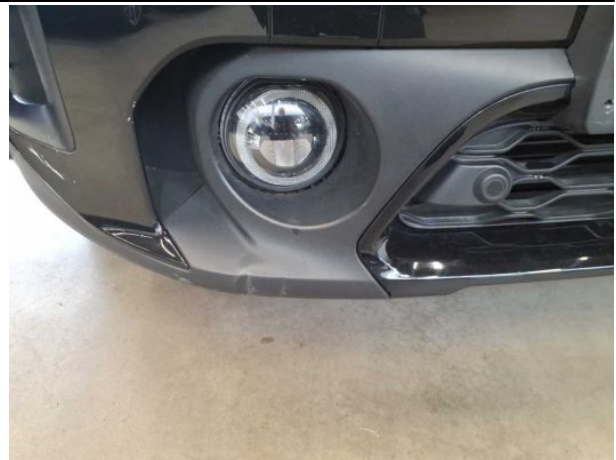
Damage #9: Rear bumper: Spoiler - Scratch(es) - Replace

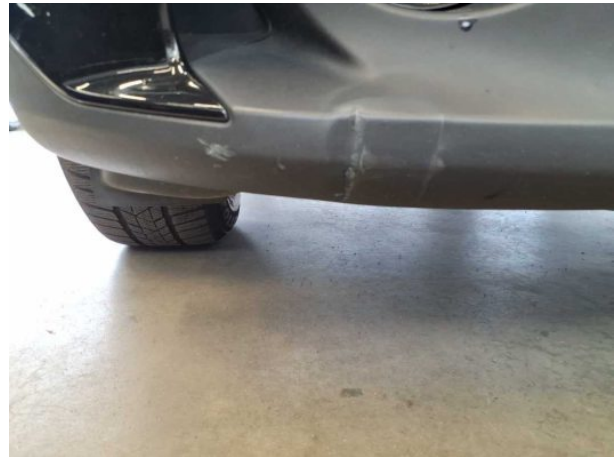
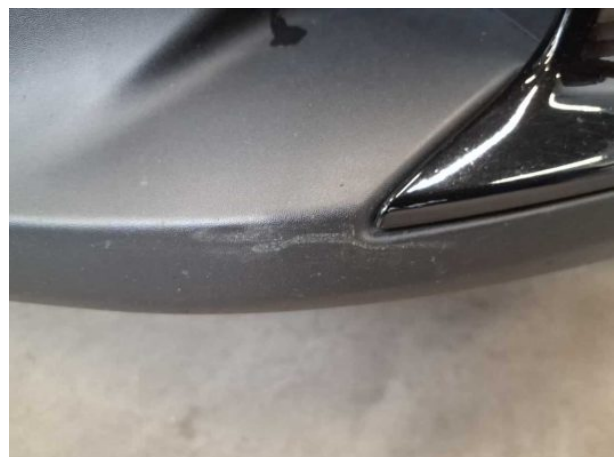
Damage #10: Front bumper: Spoiler - Deformed - Replace

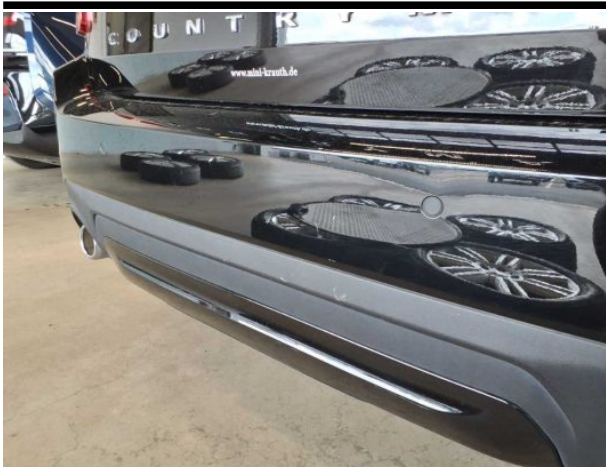
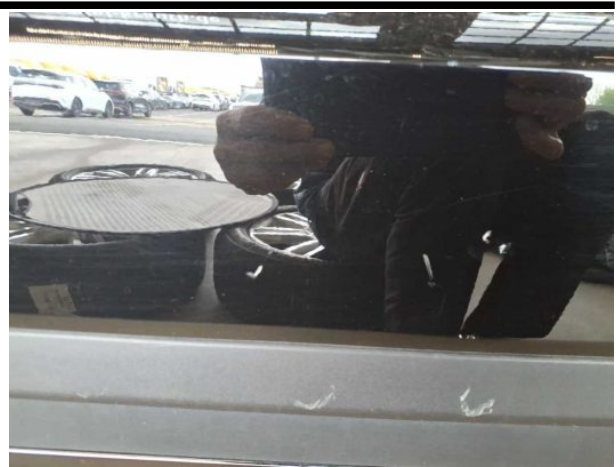
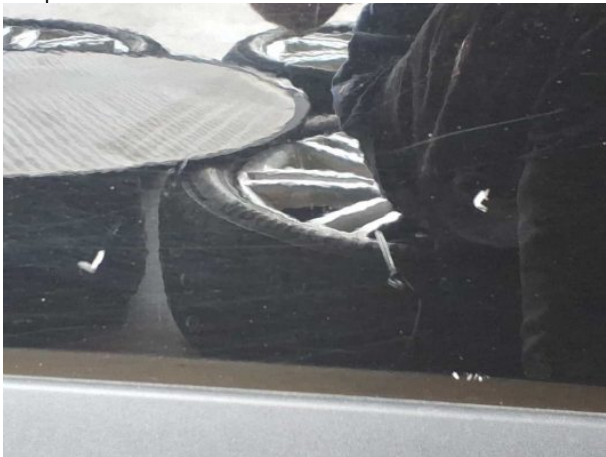
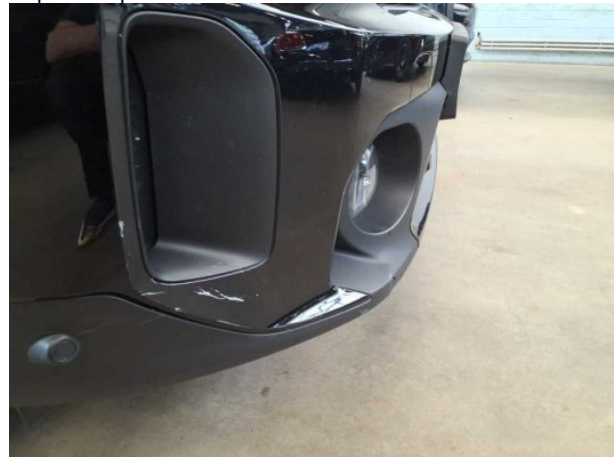
Damage #11: Rear bumper: Rear bumper - Scratch(es) - Repair and paint

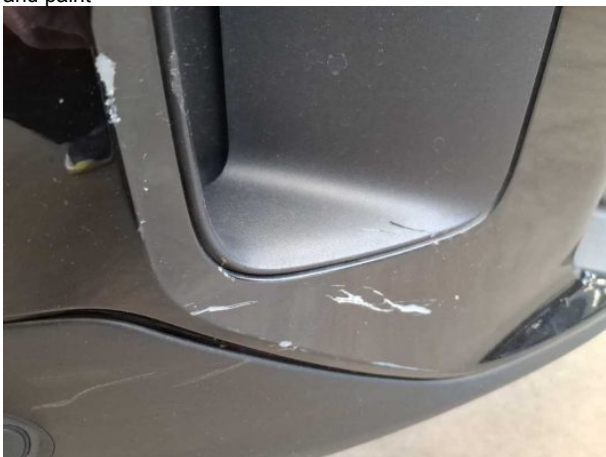
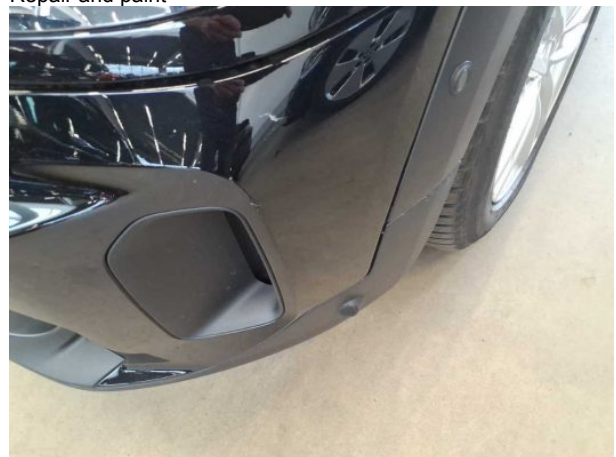
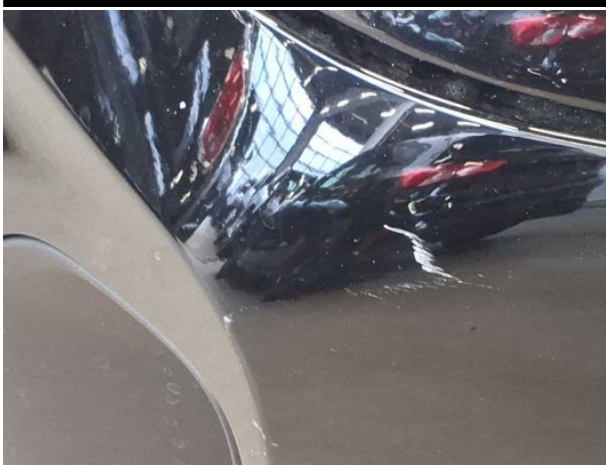
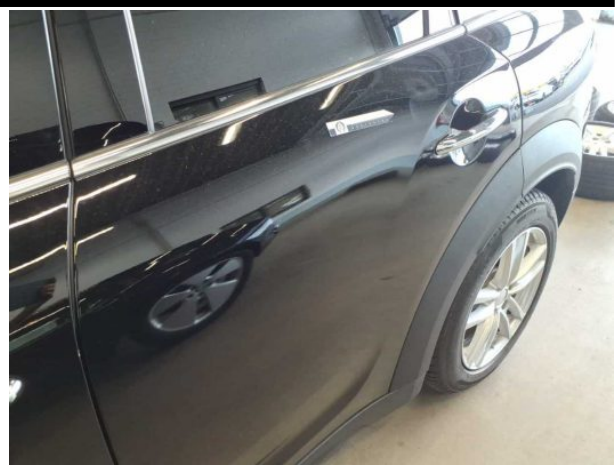
Damage #12: Front bumper: Front bumper - Scratch(es) - Repair and paint

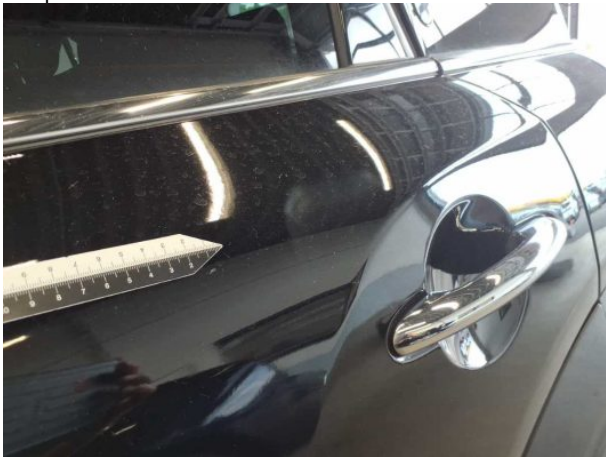
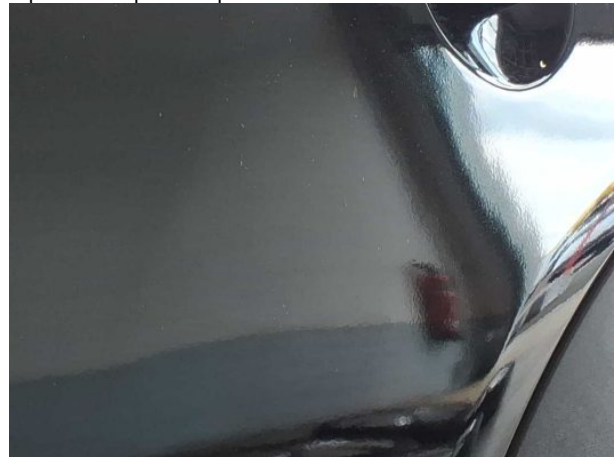
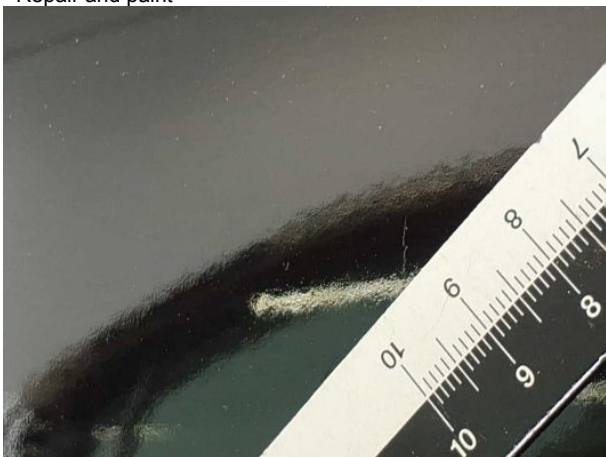
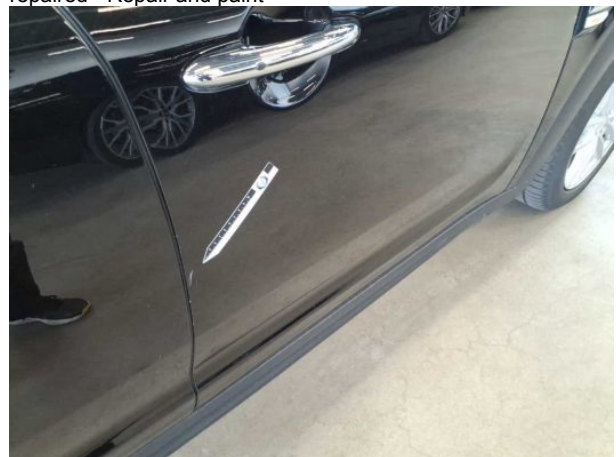
Damage #13: Door - rear left side: Door - Unprofessionally repaired - Repair and paint

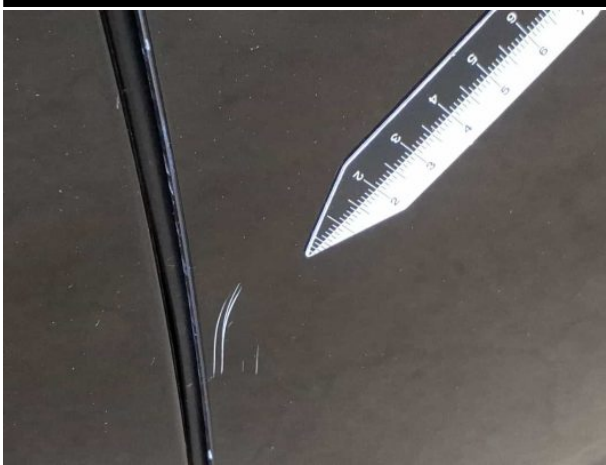
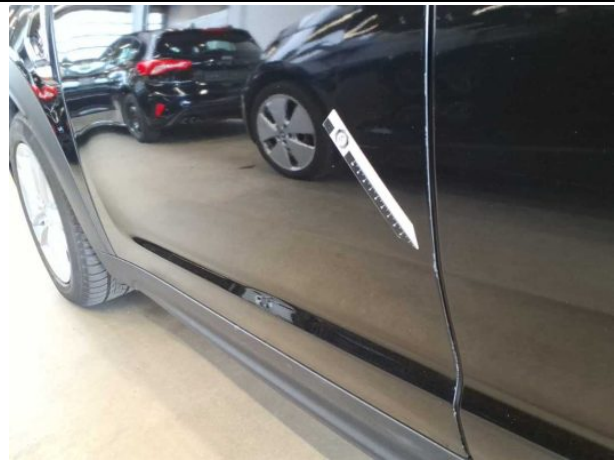
Damage #14: Door - front right side: Door - Scratch(es) - Repair and paint

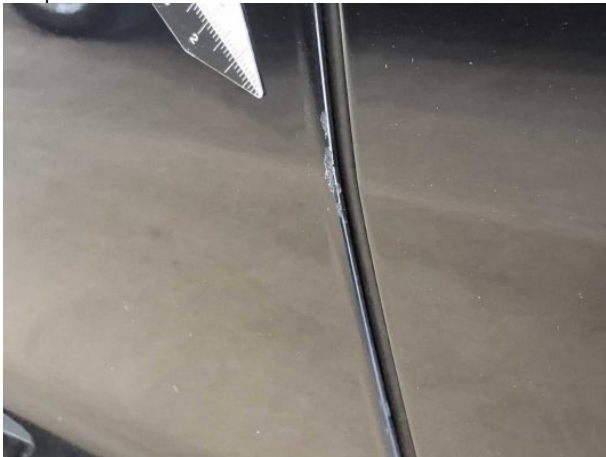
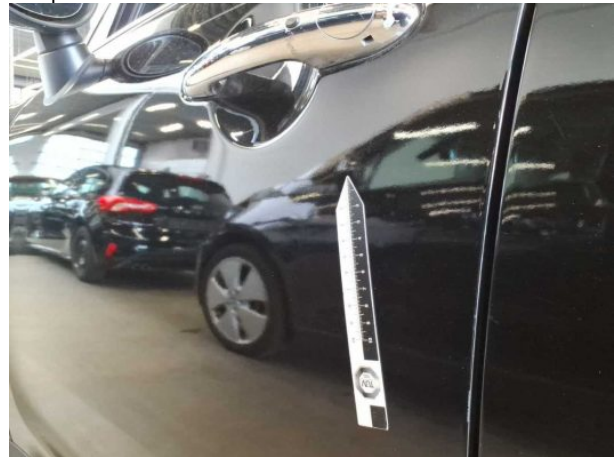
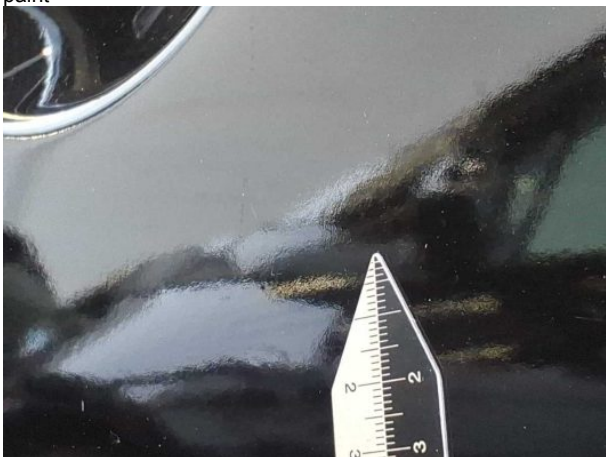
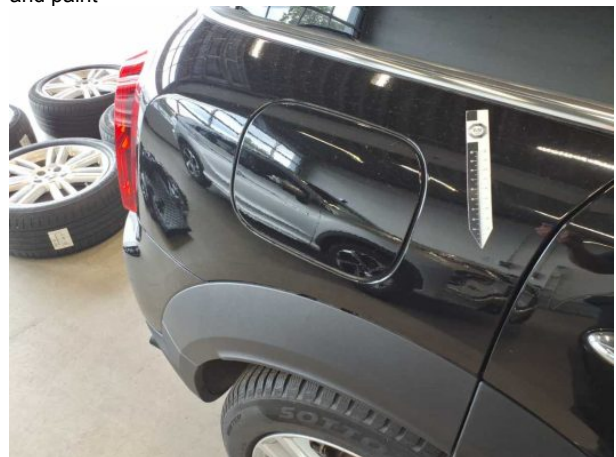
Damage #15: Door - front left side: Door - Scratch(es) - Repair and paint

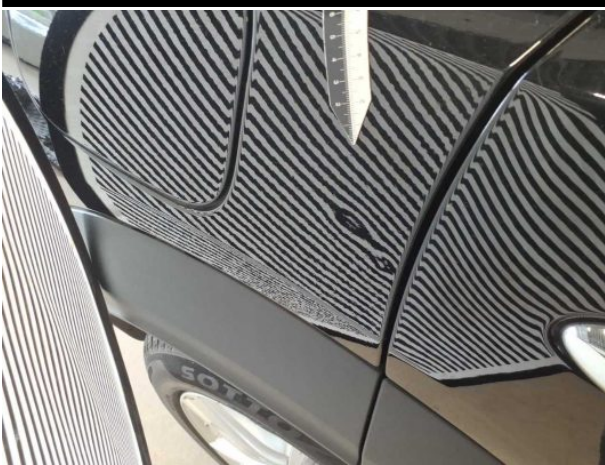
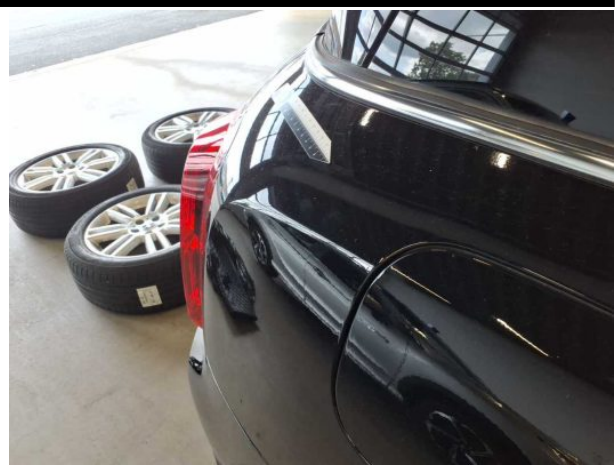
Damage #16: Side panel - rear right side: Side panel - dent(s) - Repair and paint
