# Zustandsbericht

Protokollnummer: 45465575  
Auftrags-Nr / Referenz: 26435800  
Besichtigungsdatum: 30.04.2026

Hersteller / Modell	Renault Express Blue dCi 95 Extra		
Kennzeichen	K-BQ 3713	Fahrgestellnummer	VF1RJK00770043212
Erstzulassung	28.12.2022	Laufleistung (abgelesen)	26.374 km
HSN/TSN	3333 / BNU 00063	Kraftstoffart / Zylinder	Diesel / 4
Fahrzeugart	Transporter	Antriebsart	Frontantrieb
Schadstoffklasse	EURO6;WLTP;AQ;PI/CI; N1 II	Getriebe / Anzahl Gänge	Manuell
Farbe	Arktis-Weiß	Besichtigungszustand	bedingt: Licht/Nässe/Schmutz
Leistung / Hubraum	70 kW / 1.461 ccm	Nächste HU	04/2026
Wartungsheft / Nachweis	nicht vorhanden	Restlauf bis Service	0 km
Letzte Wartung		Polsterart	Stoff/Leder Kombination
Vorschaden	Keine Feststellbar	Polsterfarbe	Schwarz
Nachlackierung	Feststellbar	zul. Gesamtgewicht	2.007 kg
Dokumente	ZB   vorhanden	Anzahl Halter	unbekannt
Schlüssel soll/ist	2/2	Anzahl Sitze / Türen	2 / 4
Vertragsnummer	50154638	Re-Import

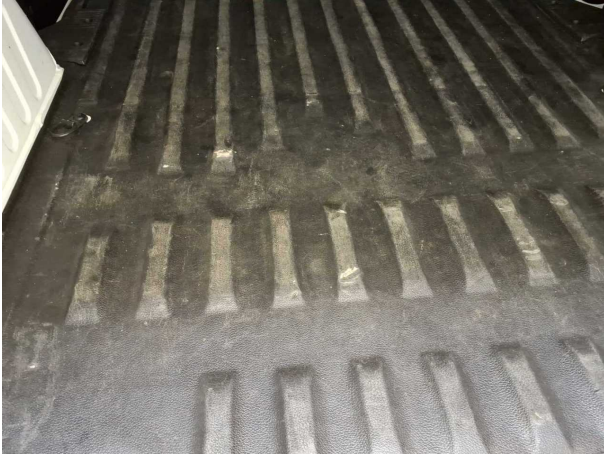
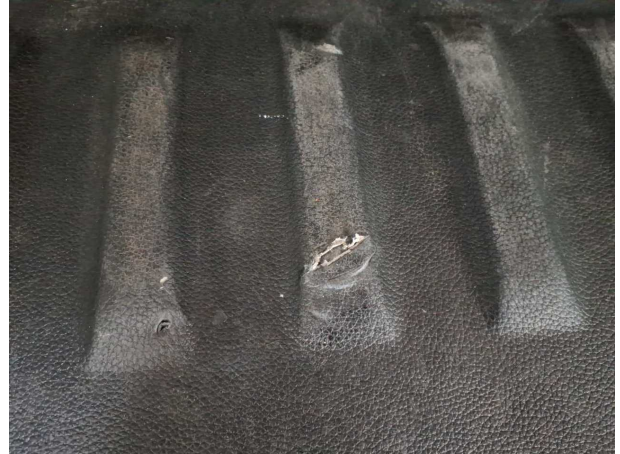
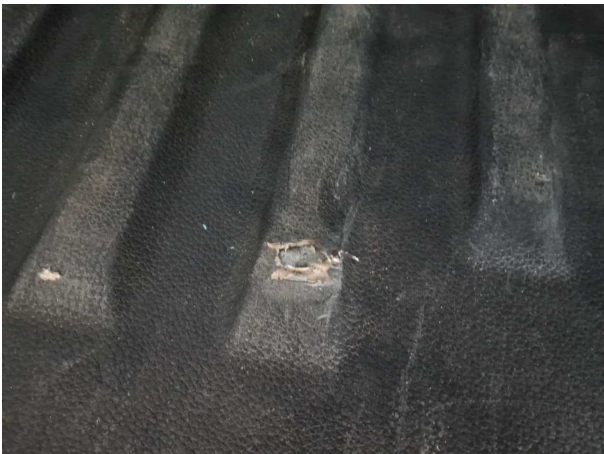
Nr.	Bauteilgruppe	Beschreibung
1	Interieur	Laderaumboden - gebrochen / gerissen - erneuern
2	Sonstiges	Hauptuntersuchung - fällig - durchführen
3	Stoßfänger hinten	Stoßfänger hinten (unlackiert) - verkratzt / verschürft - Wertminderung
4	Sonstiges	Inspektion/Wartung - fällig - durchführen
5	Unterlagen	Serviceheft (fehlt - Wartung - kein Nachweis) - entspricht nicht den Herstellervorgaben - Wertminderung

**Beschädigung #1:** Interieur: Laderaumboden - gebrochen / gerissen - erneuern

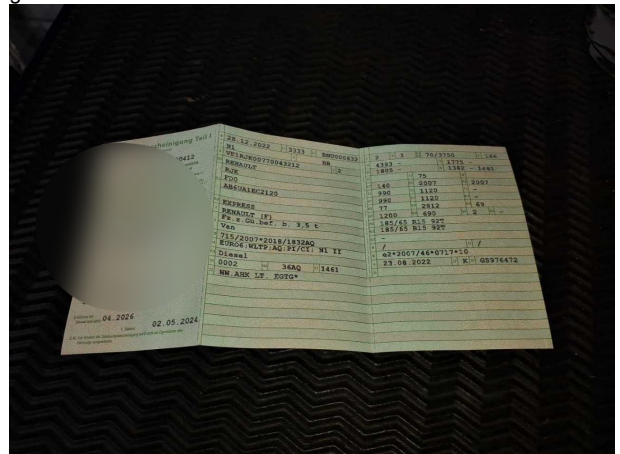
**Beschädigung #2:** Sonstiges: Hauptuntersuchung - fällig - durchführen

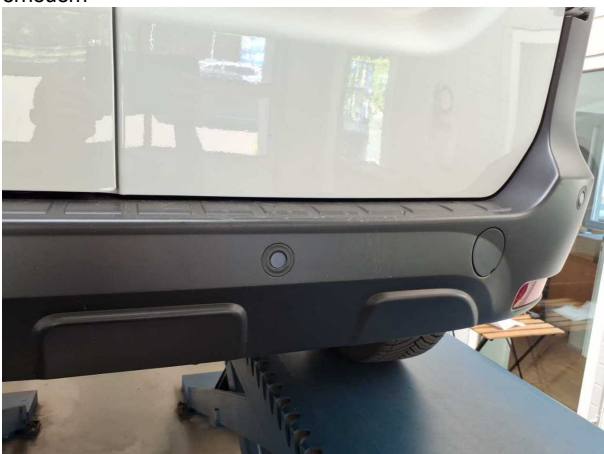
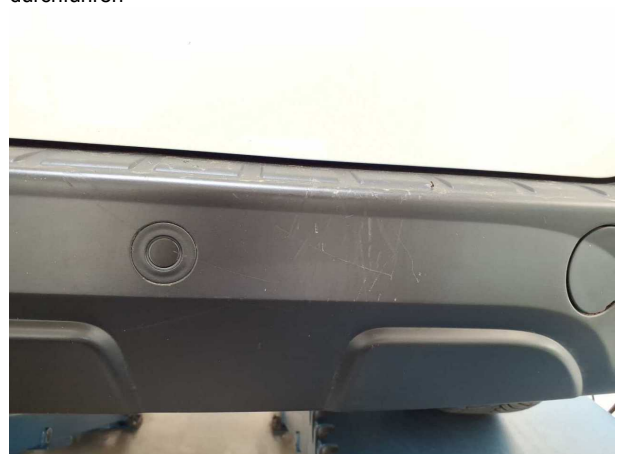
**Beschädigung #3:** Stossfänger hinten: Stossfänger hinten (unlackiert) - verkratzt / verschürft - Wertminderung

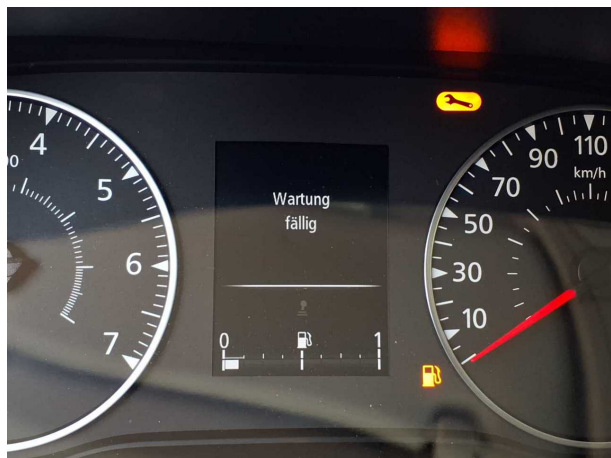
**Beschädigung #4:** Sonstiges: Inspektion/Wartung - fällig - durchführen

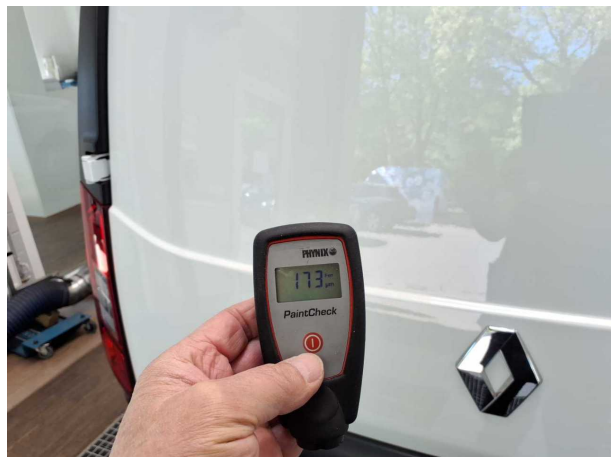
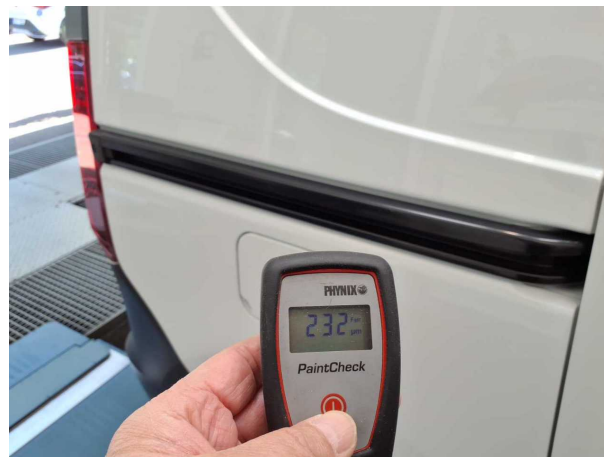
Nr.	Ort	Wertminderung
1	Heckklappe/-tür, Seitenwand rechts, fachgerecht ausgeführt, Reparaturrechnung nicht vorhanden

**Nacklackierung 1:** Heckklappe/-tür, Seitenwand rechts
