# Zustandsbericht

Protokollnummer: 45638053  
Auftrags-Nr / Referenz: 22489564  
Besichtigungsdatum: 11.05.2026

Hersteller / Modell	CUPRA Formentor 1.5 TSI DSG		
Kennzeichen	FD-RV 171	Fahrgestellnummer	VSSZZZKM4RR057066
Erstzulassung	17.05.2024	Laufleistung (abgelesen)	22.479 km
HSN/TSN	7593 / ARC 00165	Kraftstoffart / Zylinder	Benzin / 4
Fahrzeugart	Geländewagen	Antriebsart	Frontantrieb
Schadstoffklasse	EURO6;WLTP;AP;PI/CI; M, N...	Getriebe / Anzahl Gänge	Automatik
Farbe	Weiß Uni	Besichtigungszustand	ausreichend
Leistung / Hubraum	110 kW / 1.498 ccm	Nächste HU	05/2027
Wartungsheft / Nachweis	digitaler Nachweis / vollständig	Restlauf bis Service	22.700 km
Letzte Wartung		Polsterart	Stoff/Leder Kombination
Vorschaden	Keine Feststellbar	Polsterfarbe	Dunkelgrau-Schwarz
Nachlackierung	Feststellbar	zul. Gesamtgewicht	1.980 kg
Dokumente	ZB   vorhanden	Anzahl Halter	unbekannt
Schlüssel soll/ist	2/2	Anzahl Sitze / Türen	5 / 5
Vertragsnummer	50154899	Re-Import	Nein

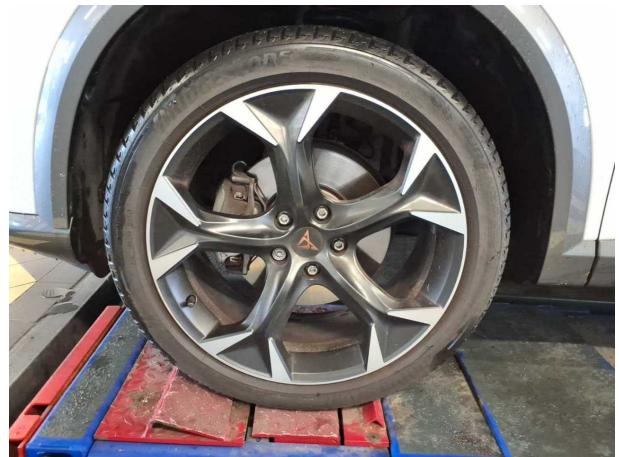
**Abbildung 12: Montierte Bereifung**

Achse	Reifengröße	Reifentyp	Hersteller	Profiltiefe	Verkehrstauglichkeit
1	245/40 R19 94W	Sommerreifen auf Leichtmetall	Bridgestone	5mm / 5mm	i.O.
2	245/40 R19 94W	Sommerreifen auf Leichtmetall	Bridgestone	6mm / 6mm	i.O.

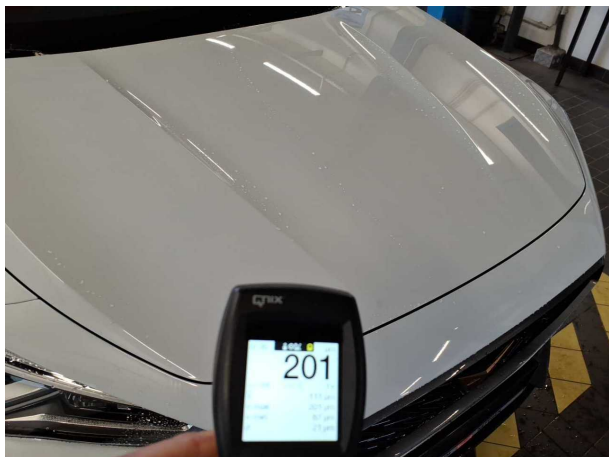
Nacklackierung 1: Motorhaube

Nr.	Ort	Wertminderung
1	Motorhaube, fachgerecht ausgeführt, Reparaturrechnung nicht vorhanden
