# MOBILITY CONCEPT

LVV Nr                      470553  
Hersteller                Mercedes-Benz  
Model                      CLA-Class  
Variante                    AMG Line Edition CLA 180  
Listenpreis                42.975,00  
VIN                         W1K5M8EB6SN536661  
Erstzulassungsdatum    1.11.2024  
Kennzeichen             -

# Zustandsbericht / Minderwertgutachten

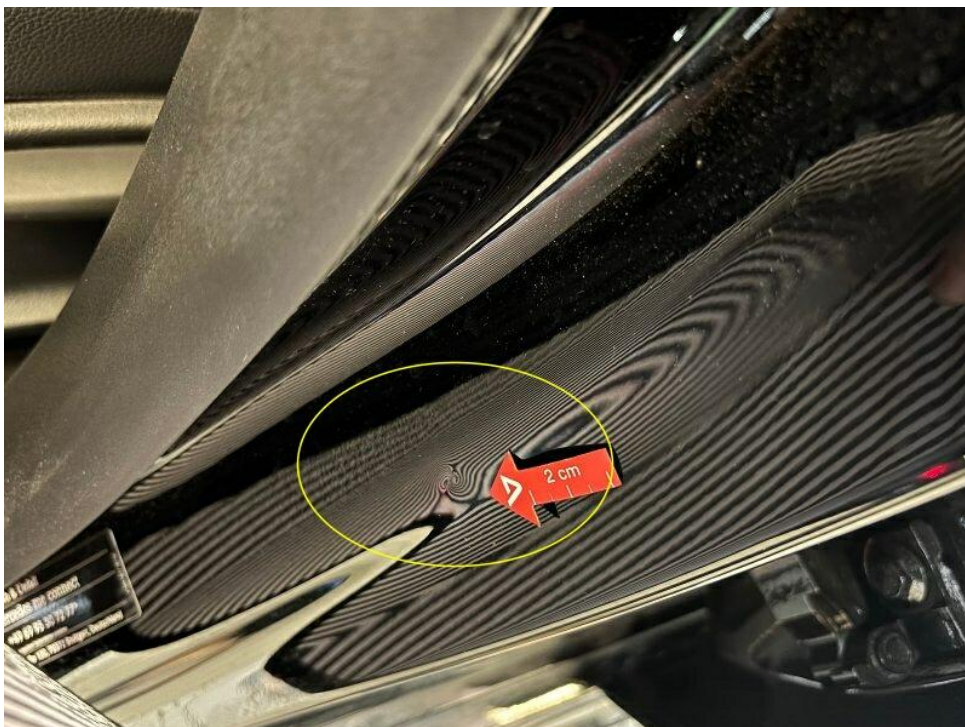
Bild 14 : Tür vorne links Einstieg, eingedellt, instandsetzen und lackieren mit Lackaufbau

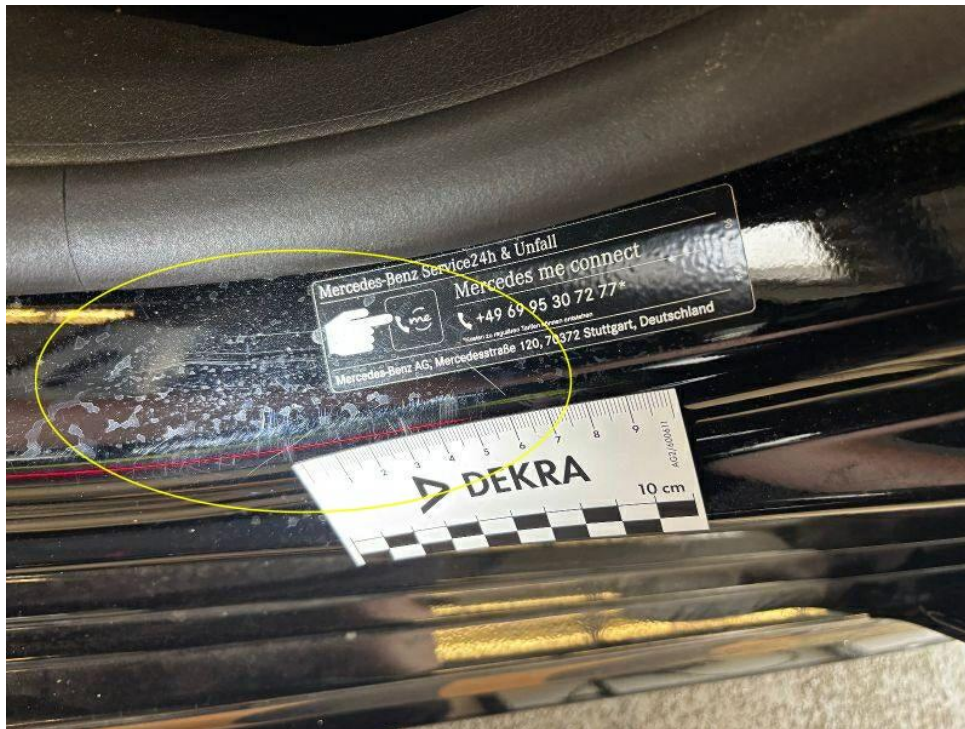
Bild 15 : Tür vorne links Einstieg, verkratzt und lackieren mit Lackaufbau

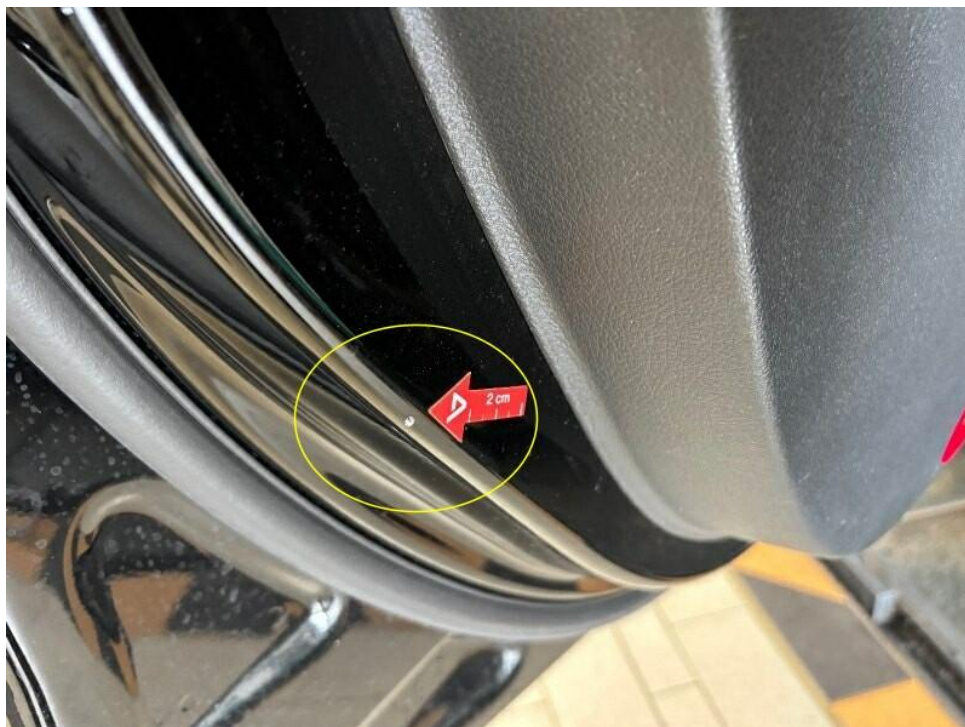
Bild 16 : Tür vorne links Türrahmen Lackierung, zerkratzt, smart repair

Tür vorne rechts Türkante, zerkratzt,  
Gebrauchsspur (Bild 40)  
Rückleuchte links Glas, verschrammt,  
Gebrauchsspur (Bild 27)  
Rückleuchte rechts Glas, verschrammt,  
Gebrauchsspur (Bild 32)  
Fahrzeug Lackierung, Werbefolien, entfernen  
(Bild 21)  
Verkleidung C-Säule rechts, verschrammt,  
Gebrauchsspur (Bild 17)  
Ladekantenabdeckung, verschrammt,  
Gebrauchsspur (Bild 39)  
Dachrahmen rechts Lackierung, verschrammt,  
polieren (Bild 24, 25)  
Seitenteil hinten links Lackierung,  
verschrammt, polieren (Bild 23)  
Tür vorne links Schachtleiste Lackierung,  
zerkratzt, smart repair (Bild 22)  
Tür vorne links Türrahmen Lackierung,  
zerkratzt, smart repair (Bild 16)  
Motorhaube Lackierung, verschrammt, polieren  
(Bild 19)

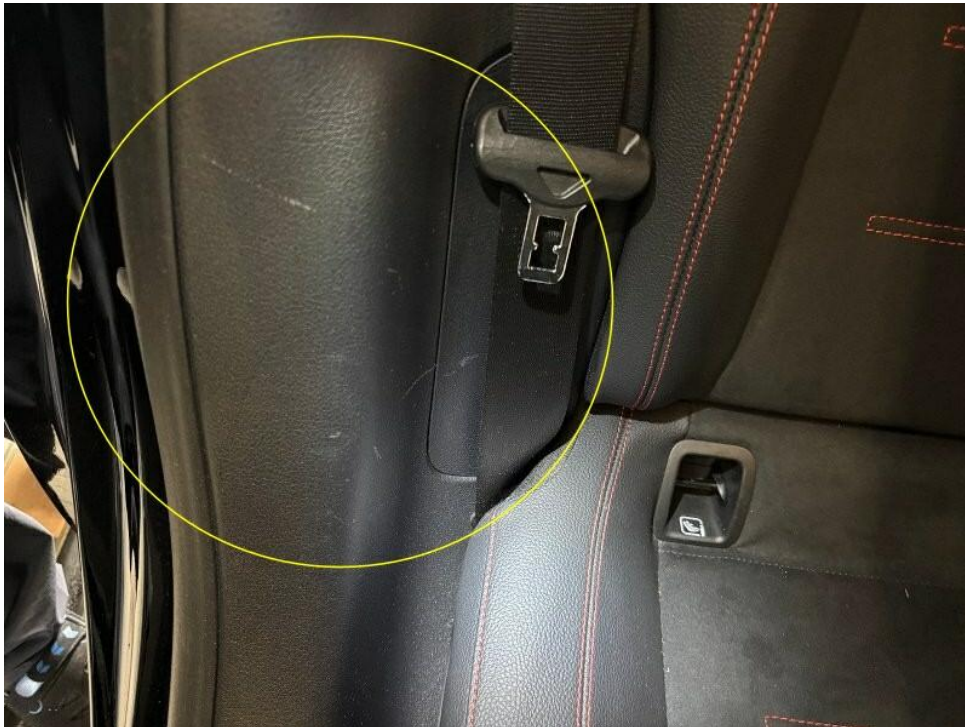
Bild 17 : Verkleidung C-Säule rechts, verschrammt, Gebrauchsspur

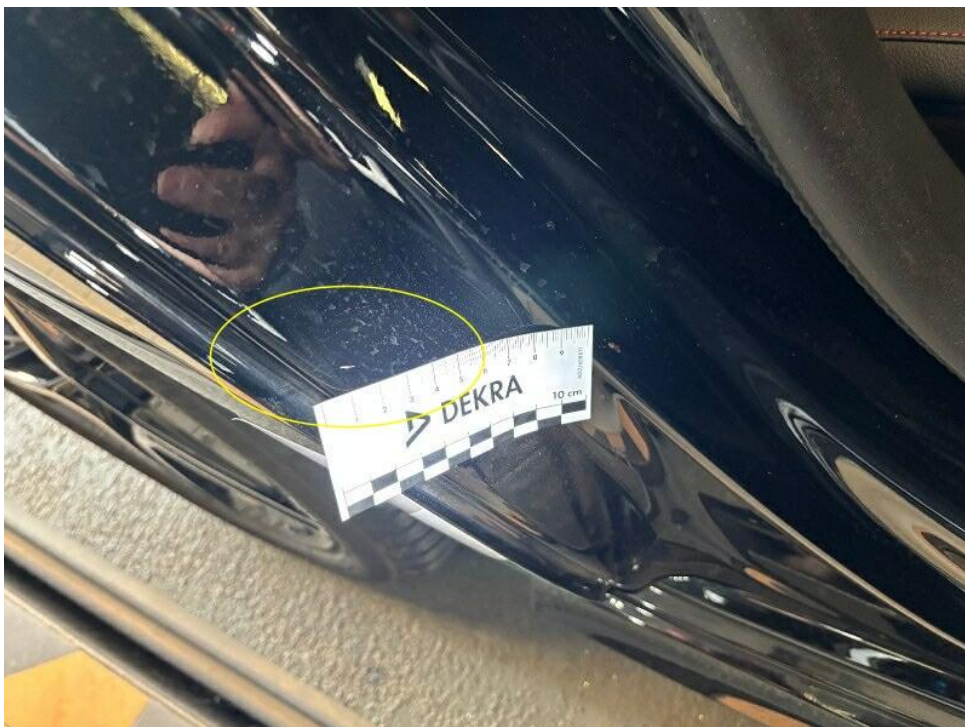
Bild 18 : Tür hinten rechts Einstieg Lackierung, zerkratzt, lackieren mit Lackaufbau

1. Unterverkleidung vorne abgeschürft und aufgerissen, erneuern (Bild 36, 37, 38)
2. Seitenteil hinten rechts Lackierung, zerkratzt, lackieren mit Lackaufbau (Bild 33)
3. Stoßfänger vorne Lackierung, zerkratzt, lackieren mit Lackaufbau (Bild 35, 36, 38)
4. Tür hinten rechts Einstieg Lackierung, zerkratzt, lackieren mit Lackaufbau (Bild 18)
5. Tür hinten links Einstieg Lackierung, zerkratzt, lackieren mit Lackaufbau (Bild 34)
6. Tür vorne links Einstieg, eingedellt, instandsetzen und lackieren mit Lackaufbau (Bild 14)
7. A-Säule rechts Lackierung oberhalb, zerkratzt, lackieren mit Lackaufbau (Bild 20)
8. Stoßfänger hinten, verformt, instandsetzen (Bild 29)
9. Heckdeckel Lackierung, fleckig, lackieren mit Lackaufbau (Bild 28)
10. Tür hinten links Lackierung, zerkratzt, lackieren mit Lackaufbau (Bild 26)
11. Kotflügel vorne rechts Lackierung, verschrammt, lackieren (Bild 20)

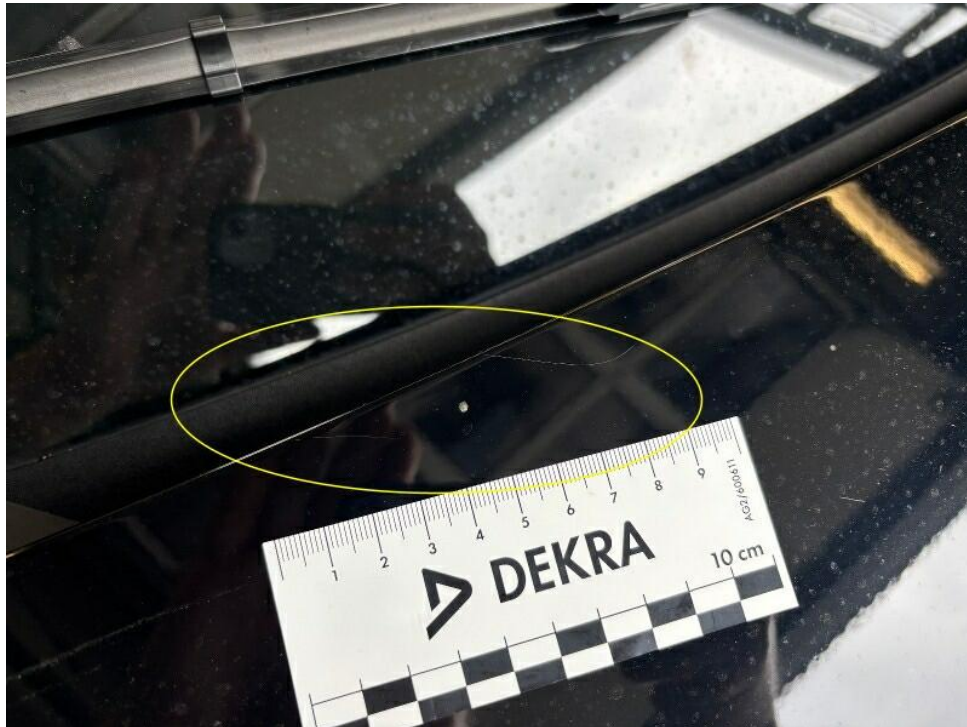
Bild 19 : Motorhaube Lackierung, verschrammt, polieren

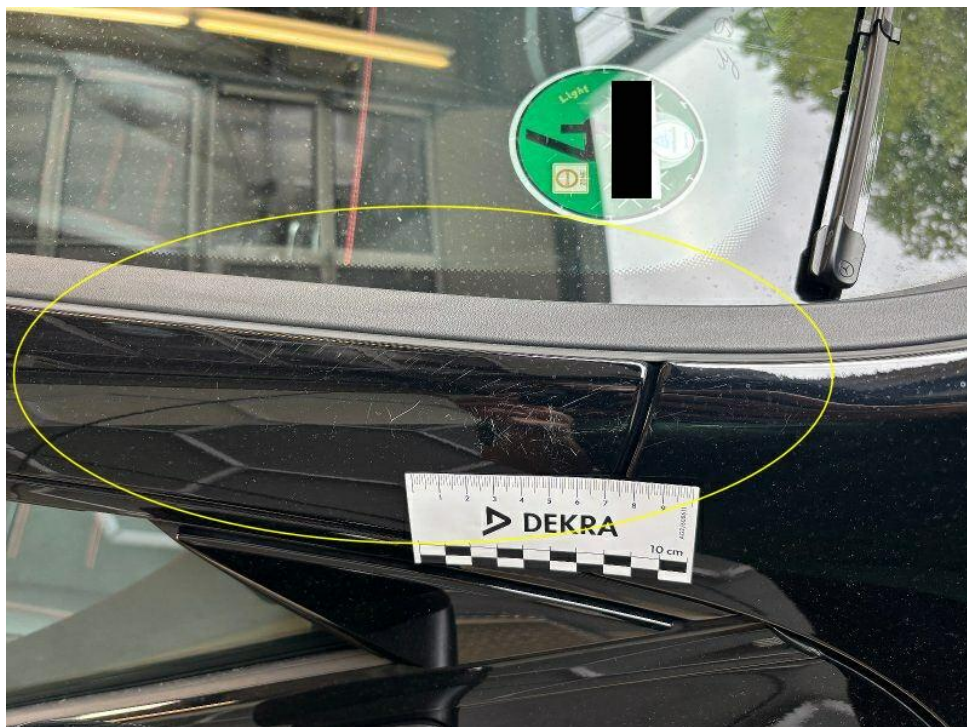
Bild 20 : A-Säule rechts Lackierung oberhalb, zerkratzt, lackieren mit Lackaufbau  
Kotflügel vorne rechts Lackierung, verschrammt, lackieren

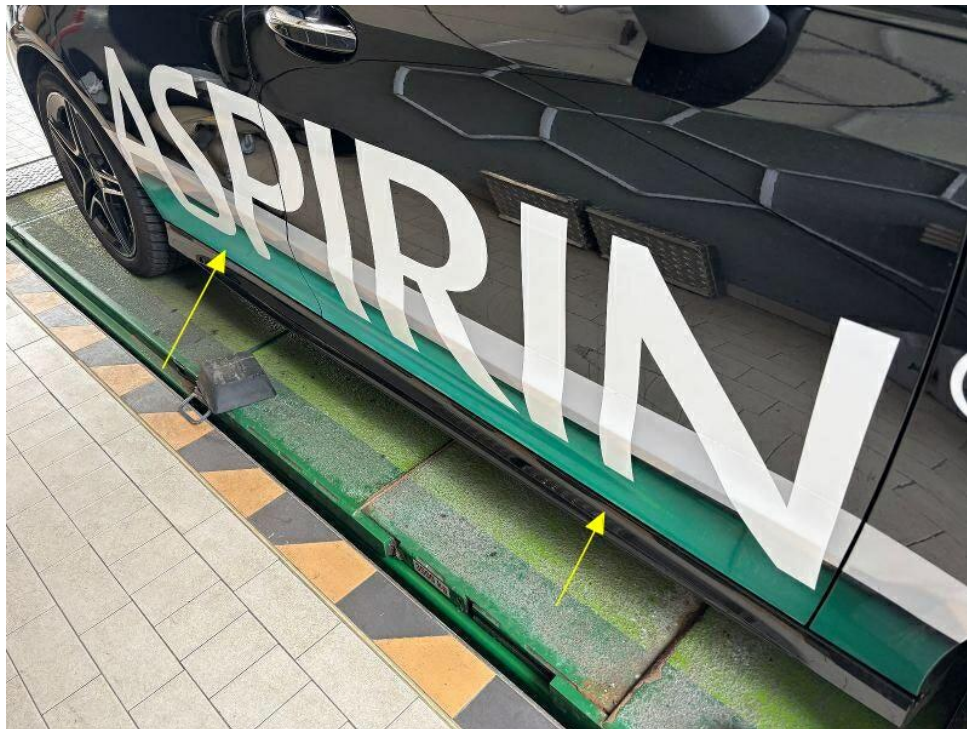
Bild 21 : Fahrzeug Lackierung, Werbefolien, entfernen

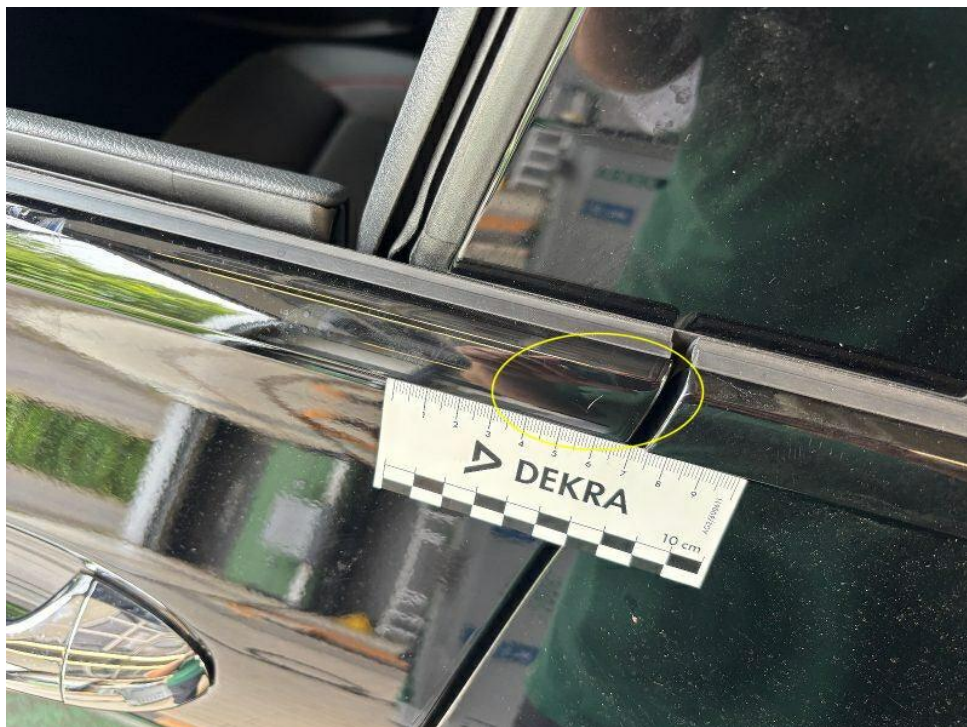
Bild 22 : Tür vorne links Schachtleiste Lackierung, zerkratzt, smart repair

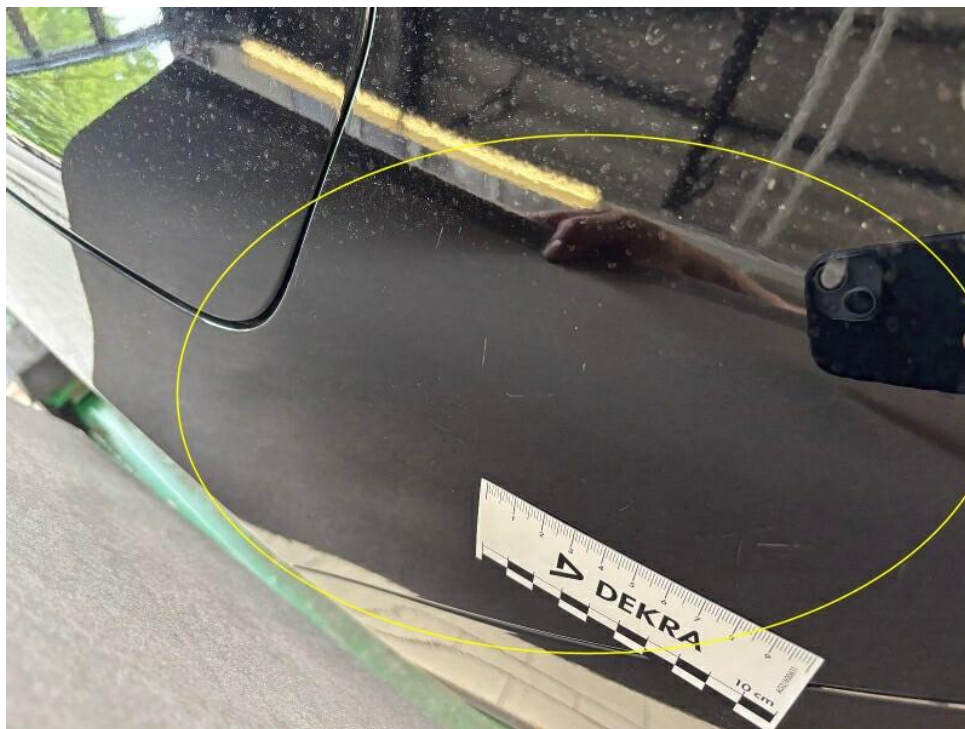
Bild 23 : Seitenteil hinten links Lackierung, verschrammt, polieren

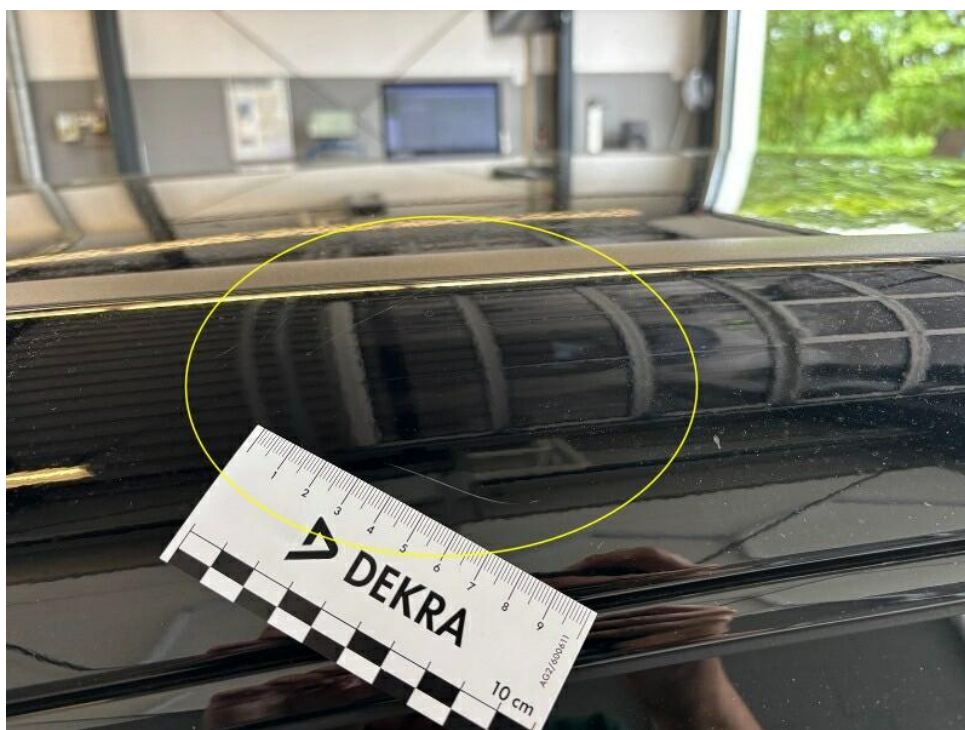
Bild 24 : Dachrahmen rechts Lackierung, verschrammt, polieren

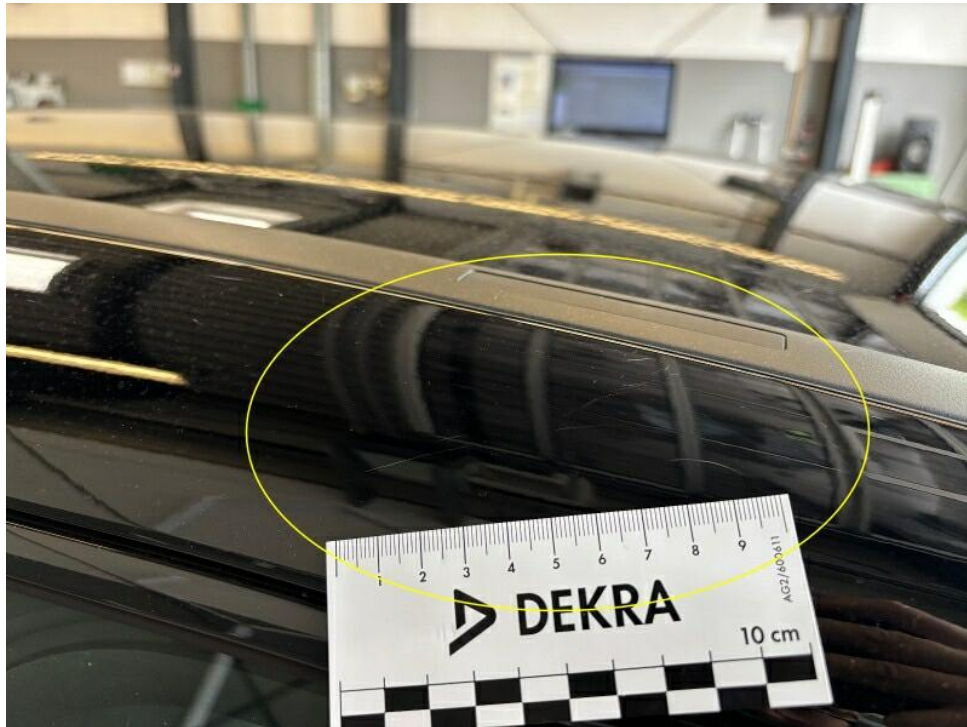
Bild 25 : Dachrahmen rechts Lackierung, verschrammt, polieren

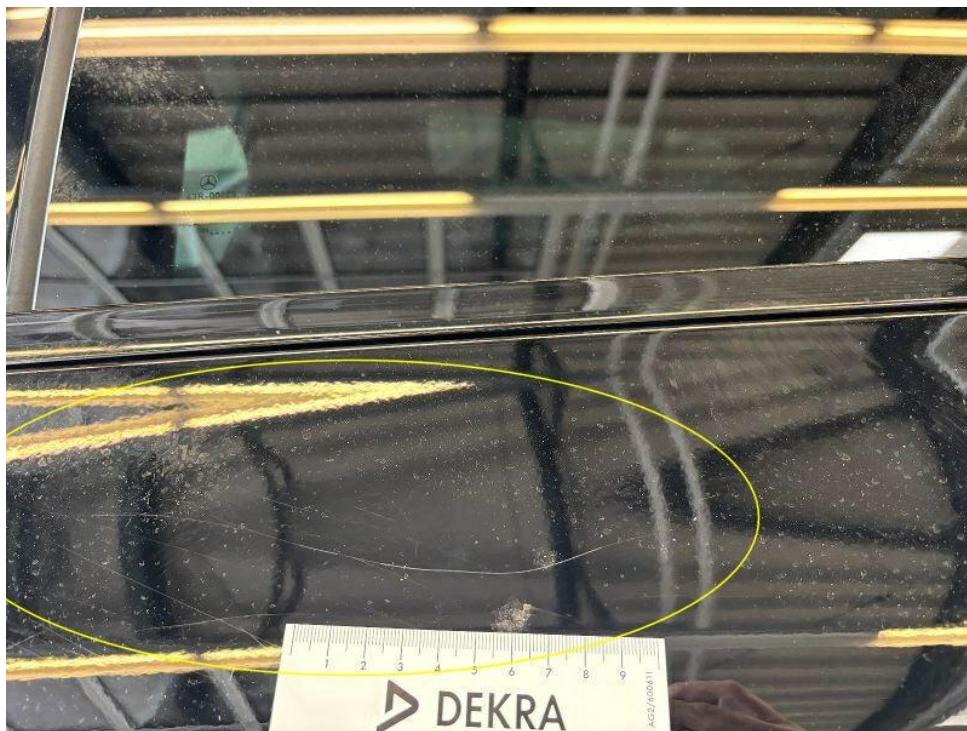
Bild 26 : Tür hinten links Lackierung, zerkratzt, lackieren mit Lackaufbau

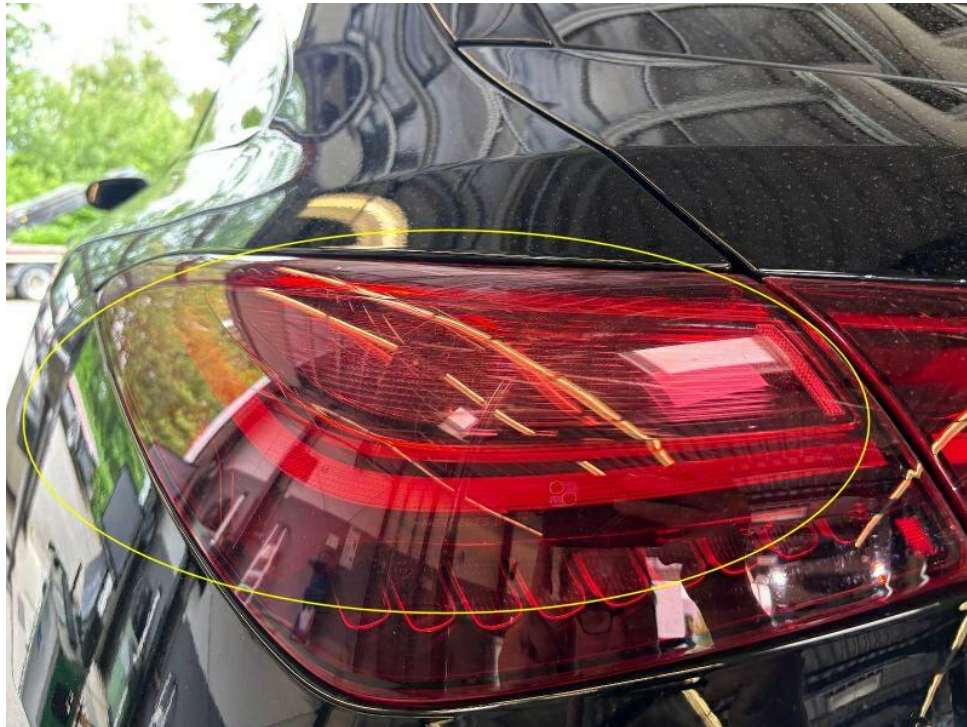
Bild 27 : Rückleuchte links Glas, verschrammt, Gebrauchsspur

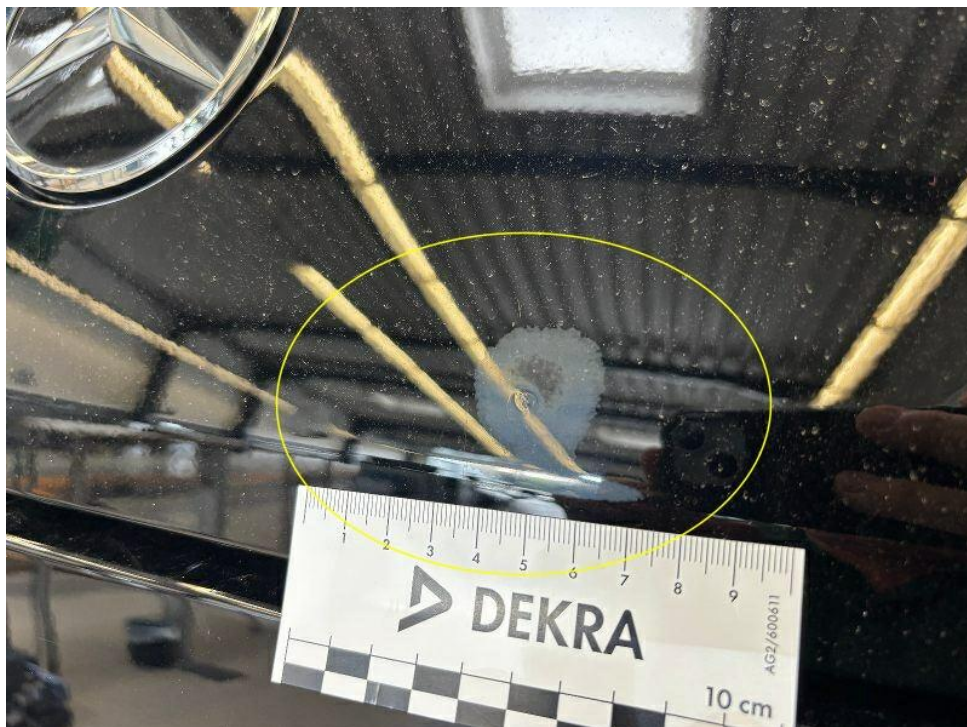
Bild 28 : Heckdeckel Lackierung, fleckig, lackieren mit Lackaufbau

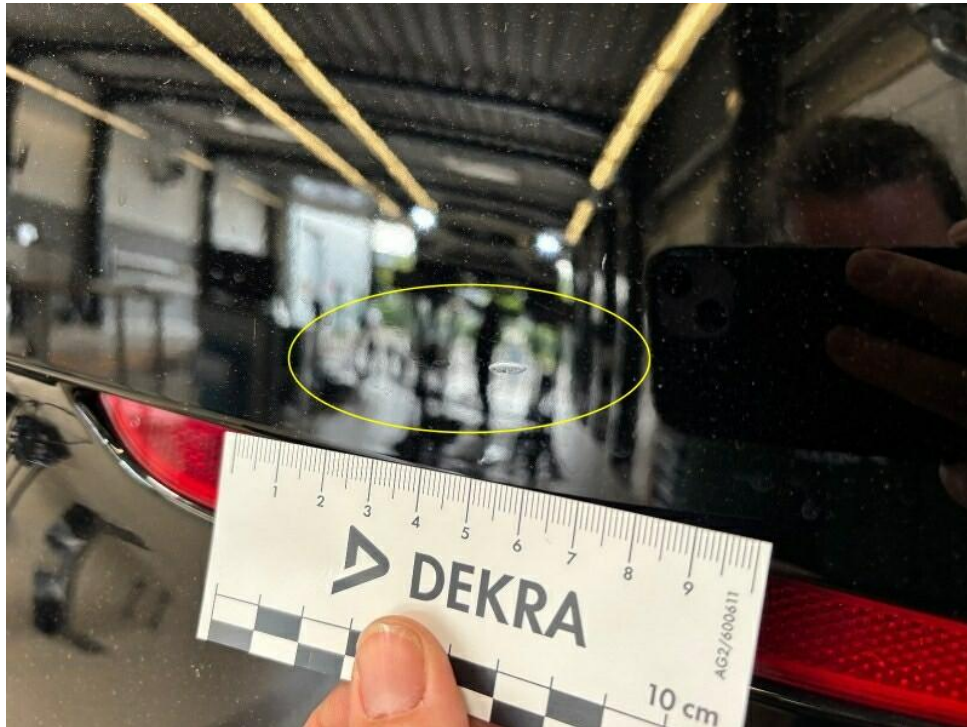
Bild 29 : Stoßfänger hinten, verformt, instandsetzen

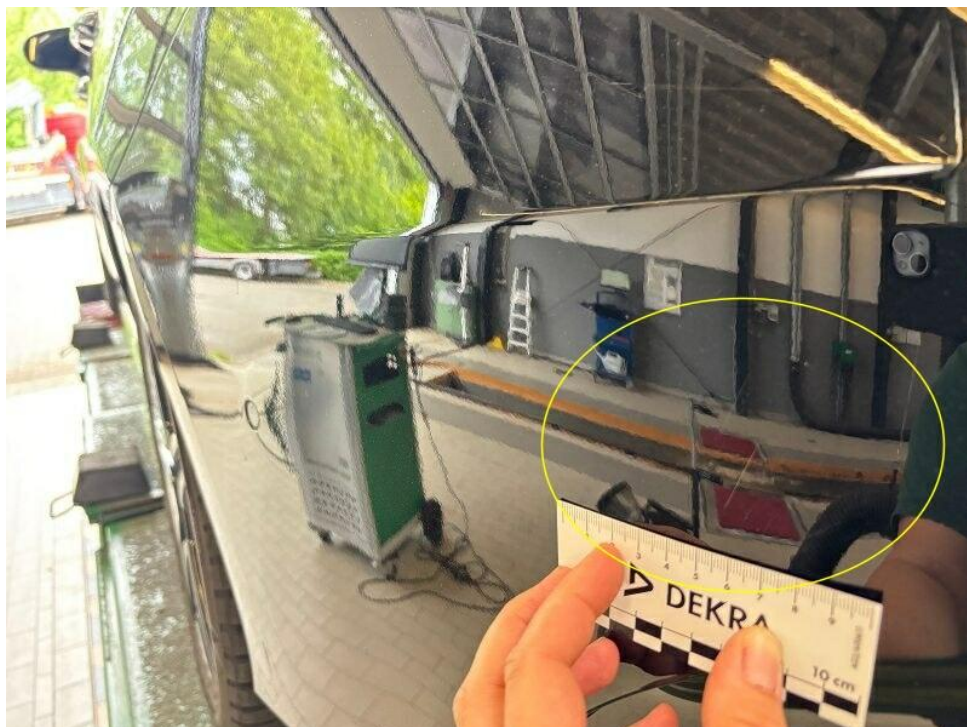
Bild 30 : Stoßfänger hinten, verschrammt

*Stoßfänger hinten.*

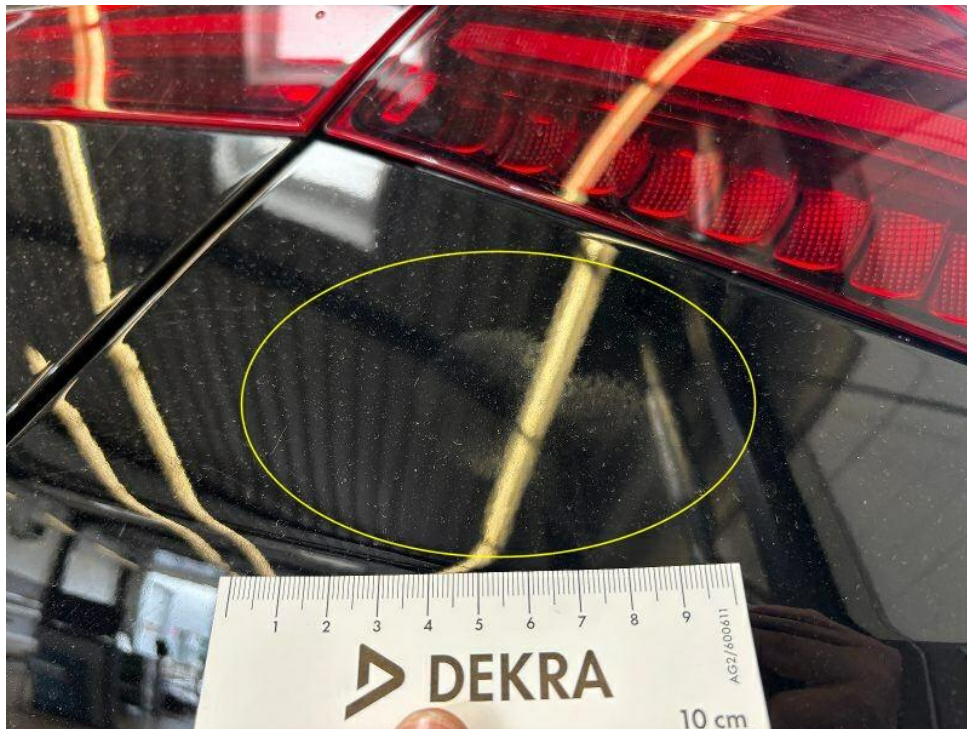
Bild 31 : Stoßfänger hinten, fleckig

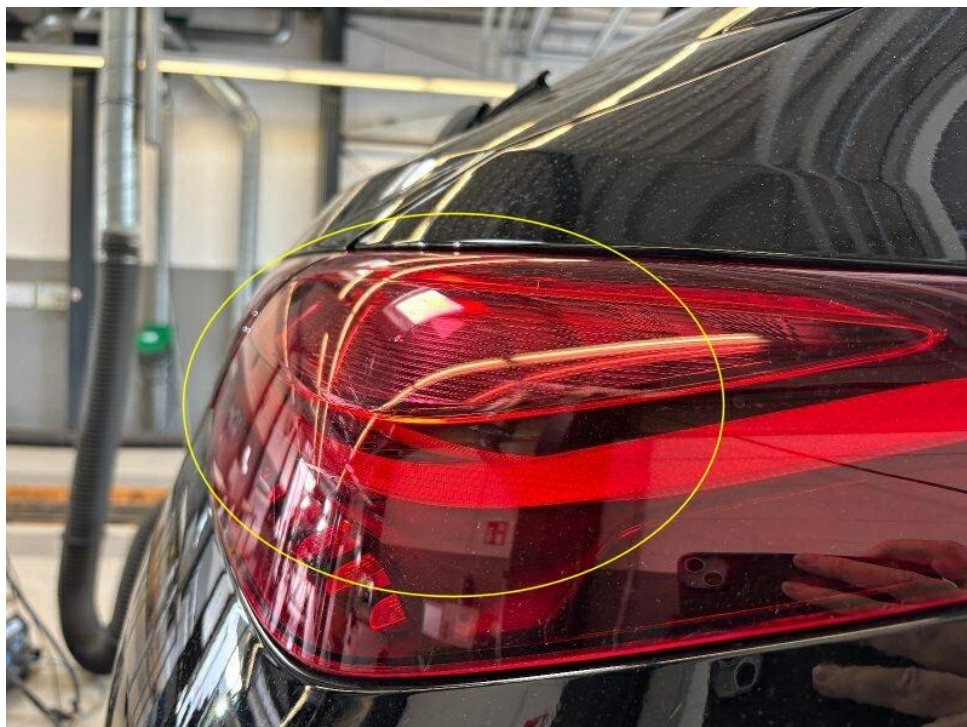
Bild 32 : Rückleuchte rechts Glas, verschrämmt, Gebrauchsspur

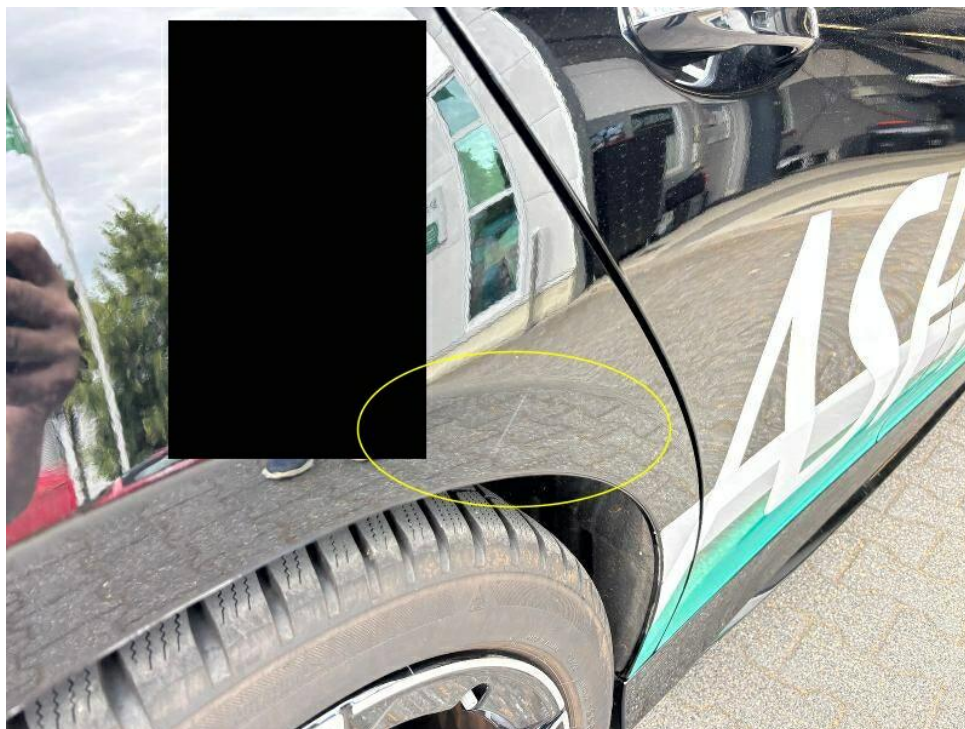
Bild 33 : Seitenteil hinten rechts Lackierung, zerkratzt, lackieren mit Lackaufbau

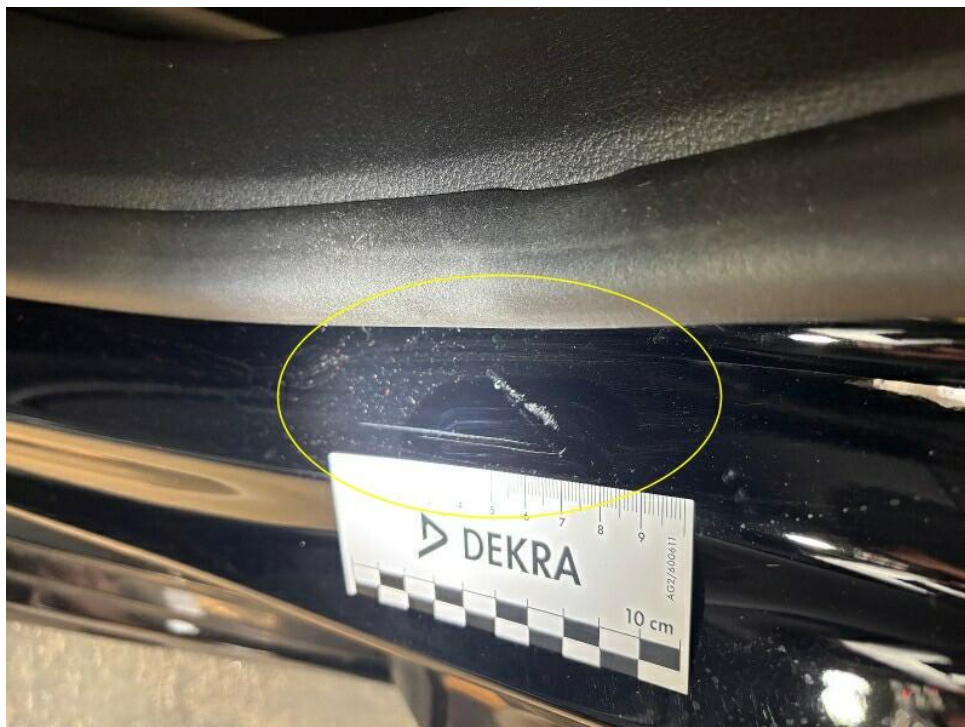
Bild 34 : Tür hinten links Einstieg Lackierung, zerkratzt, lackieren mit Lackaufbau

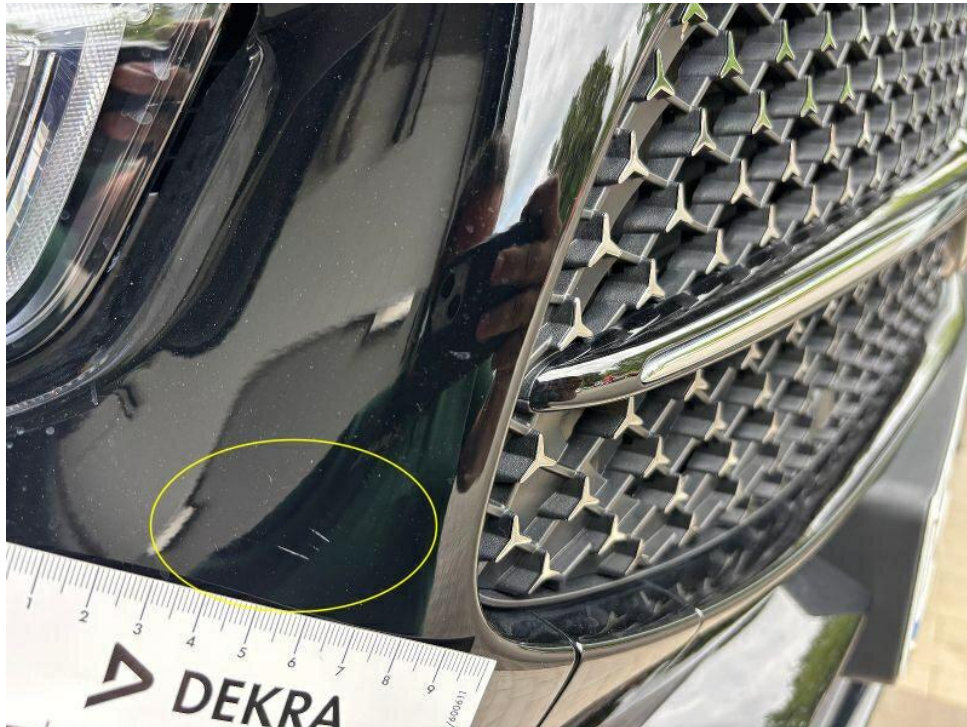
Bild 35 : Stoßfänger vorne Lackierung, zerkratzt, lackieren mit Lackaufbau

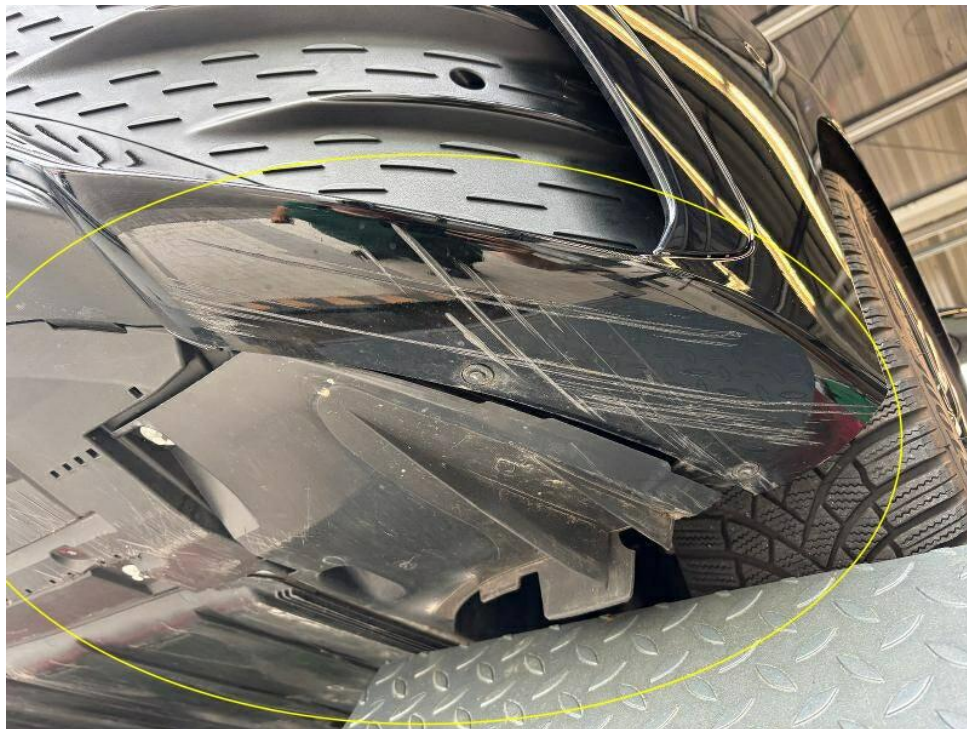
Bild 36 : Stoßfänger vorne Lackierung, zerkratzt, lackieren mit Lackaufbau  
Unterverkleidung vorne abgeschürft und aufgerissen

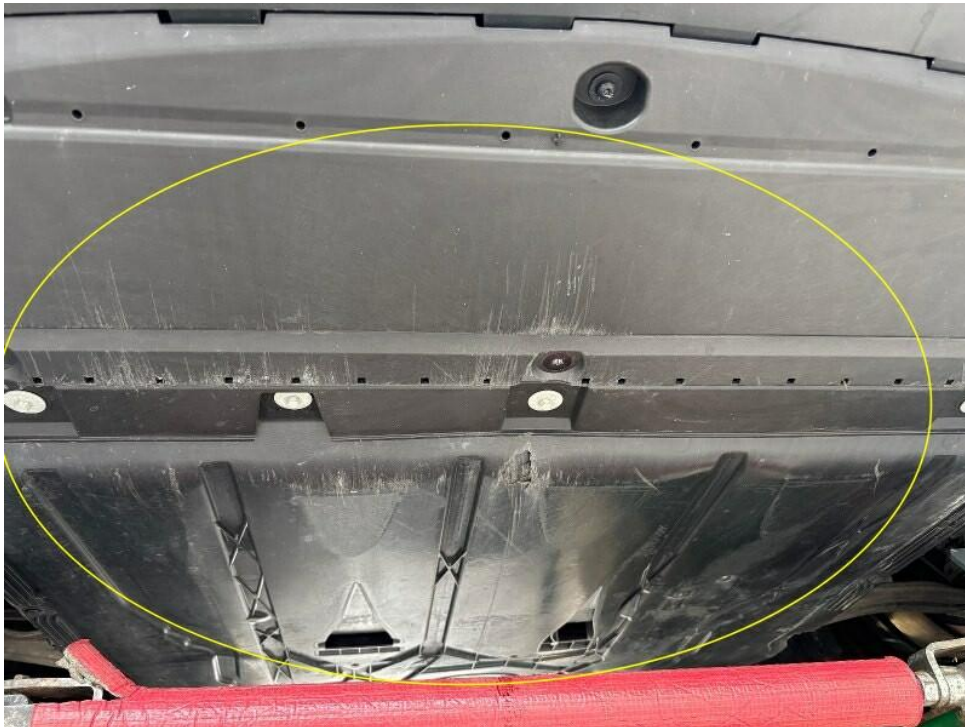
Bild 37 : Unterverkleidung vorne abgeschürft und aufgerissen

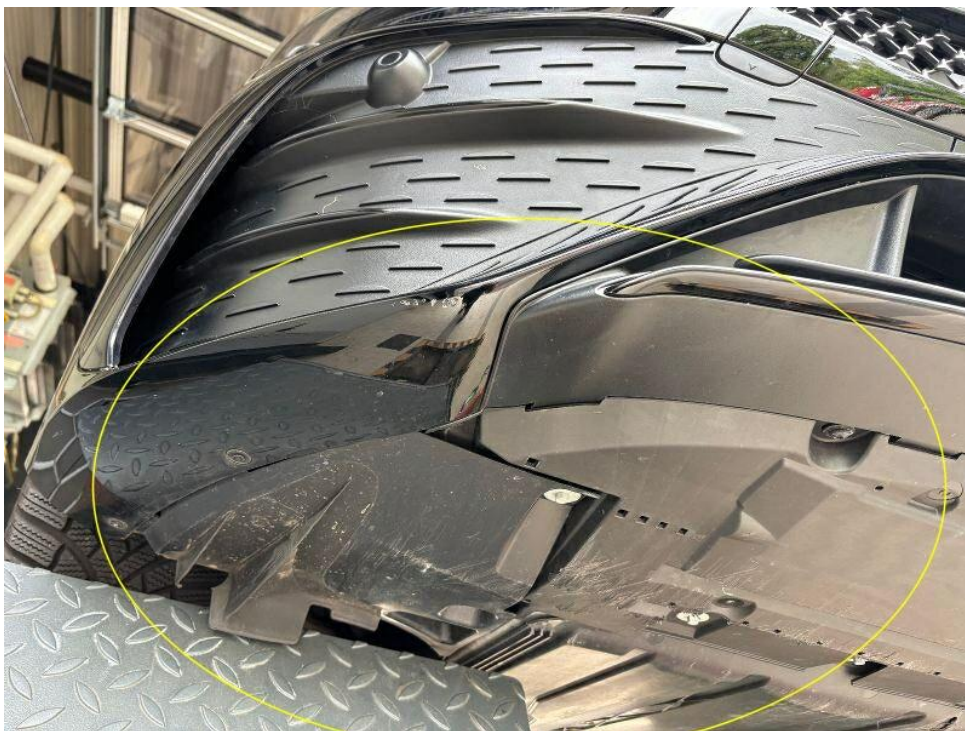
Bild 38 : Stoßfänger vorne Lackierung, zerkratzt, lackieren mit Lackaufbau  
Unterverkleidung vorne abgeschürft und aufgerissen

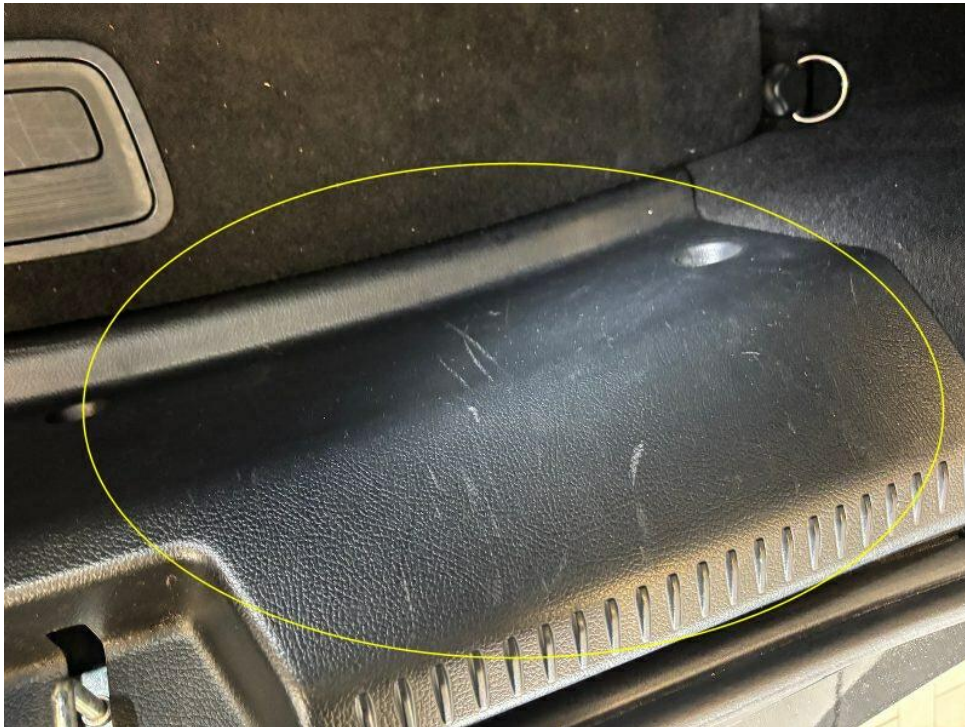
Bild 39 : Ladekantenabdeckung, verschrammt, Gebrauchsspur

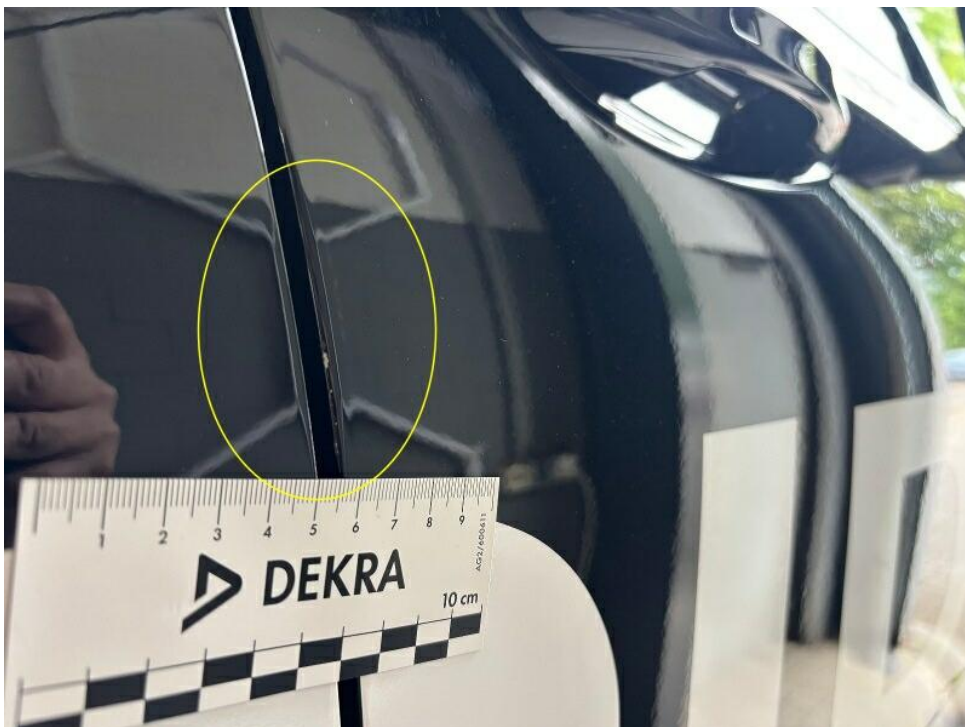
Bild 40 : Tür vorne rechts Türkante, zerkratzt, Gebrauchsspur
