## » Übersicht

| <b>Auftrags-Nr:</b> | 1002410963 |
| <b>Berichts-Nr:</b> | 10459671 |
| <b>FIN:</b> | WVWZZZ3CZPE043860 |

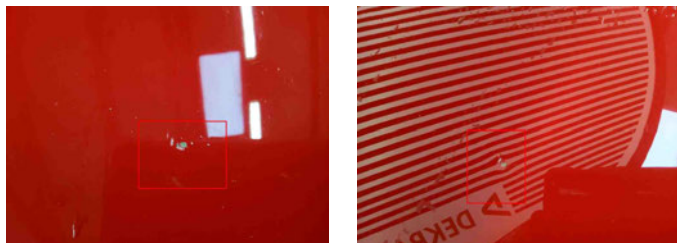
| Nr | Bauteil | Schadensbeschreibung | Reparaturempfehlung |
|---|---|---|---|
| 1 | Motorhaube | Steinschlag | Instandsetzen + lackieren |

1 - Motorhaube - Steinschlag - Instandsetzen + lackieren

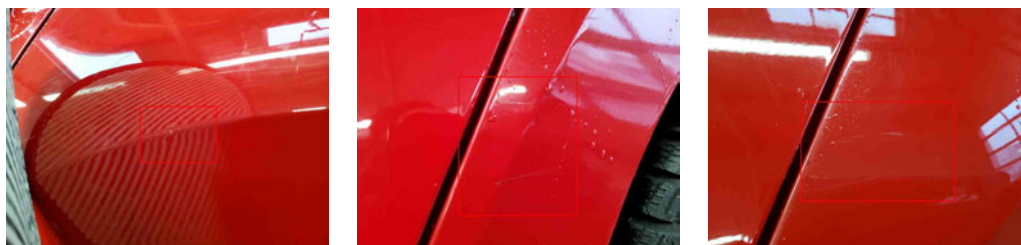
| Nr | Bauteil | Schadensbeschreibung | Reparaturempfehlung |
|---|---|---|---|
| 3 | Seitenwand hinten links | Delle(n) und Kratzer | Spotrepair |

3 - Seitenwand hinten links - Delle(n) und Kratzer - Spotrepair

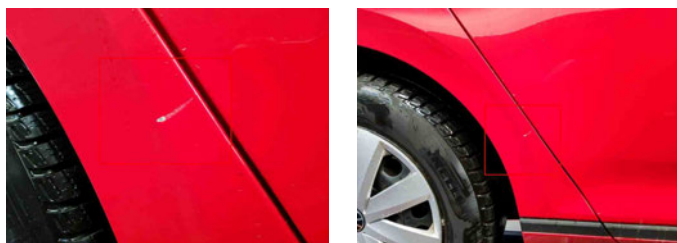
| Nr | Bauteil | Schadensbeschreibung | Reparaturempfehlung |
|---|---|---|---|
| 4 | Seitenwand hinten rechts | Kratzer | Spotrepair |

4 - Seitenwand hinten rechts - Kratzer - Spotrepair

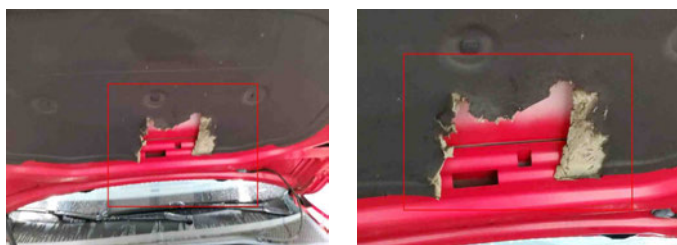
| Nr | Bauteil | Schadensbeschreibung | Reparaturempfehlung |
|---|---|---|---|
| 5 | Motorhaube Dämmmatte | Beschädigt | Ersetzen |

5 - Motorhaube Dämmmatte - Beschädigt - Ersetzen
