Zustandsbericht

- Protokoll der Fahrzeugbewertung -

Berichts-Nr: 10285325
vom: 24.03.2026

Auftrags-Nr: 1002373733
Besichtigt am: 24.03.2026 08:55
Berichts-Nr: 10285325
FIN: WVVZZZ3CZPE042493

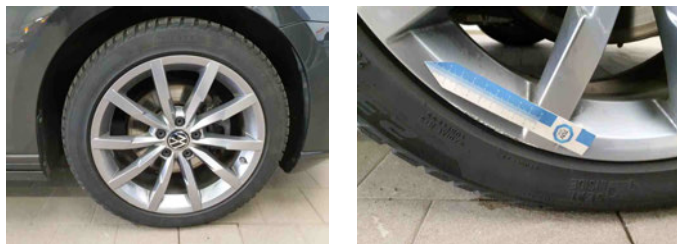
6 - Alufelge vorne rechts - Kratzer - Optische Wertminderung

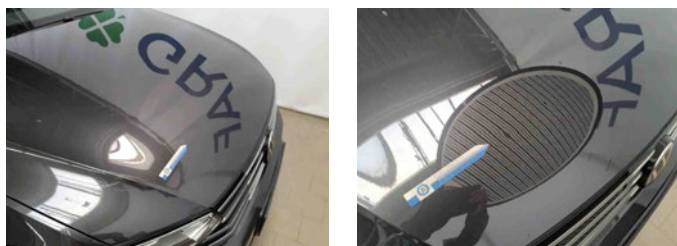
7 - Motorhaube - Delle(n) - Kaltdrücken

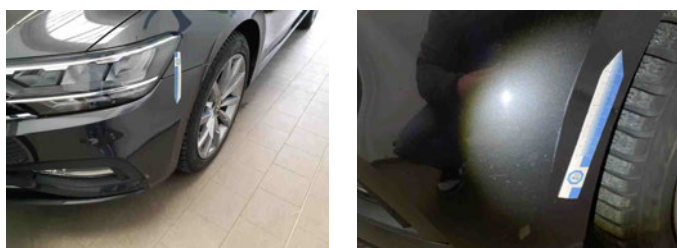
8 - Stoßfänger vorne - Kratzer - Smart Repair

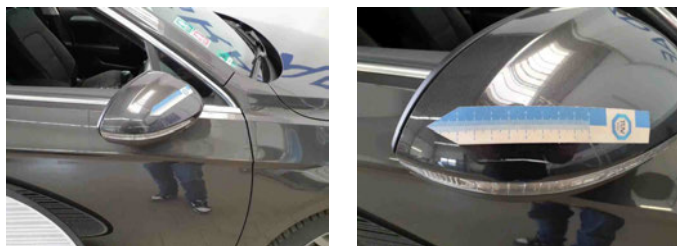
9 - Spiegelkappe Aussenspiegel links (Oberhalb) - Kratzer - Smart Repair

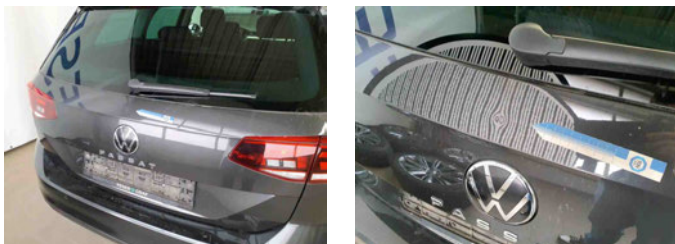
14 - Heckklappe - Delle(n) - Kaltdrücken

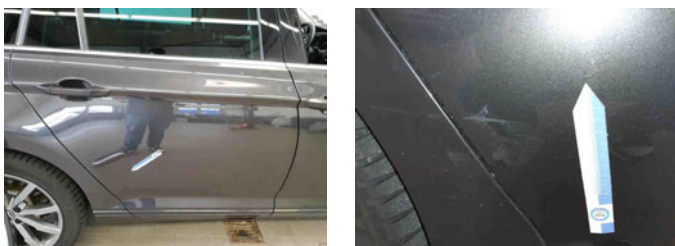
15 - Tür hinten rechts - Kratzer - Auslegen + Polieren

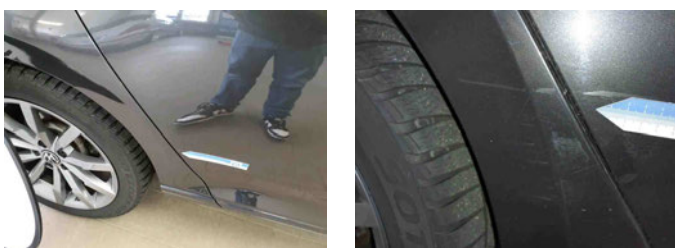
16 - Seitenwand hinten rechts - Kratzer - Auslegen + Polieren

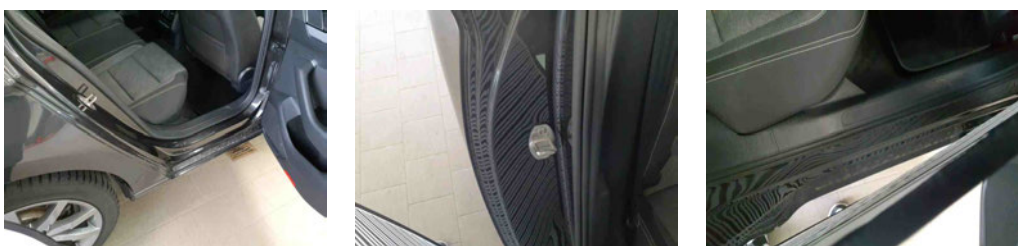
1 - Einstiegsschweller hinten rechts - Delle(n) - Akzeptabel (Gebrauchsspur)

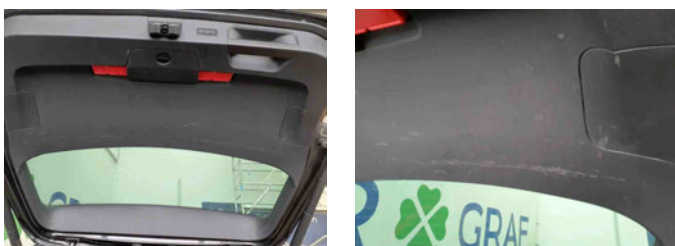
2 - Heckklappenverkleidung - Kratzer - Akzeptabel (Gebrauchsspur)
