Bewertungsgutachten / Rechen Daten

Kennzeichen **HAM OD10E** **FIN** **TMAK581GFNJ056431**

| Hersteller | HYUNDAI | Typ / Verkaufsbez. | KONA EV Prime |

Bewertungsgutachten

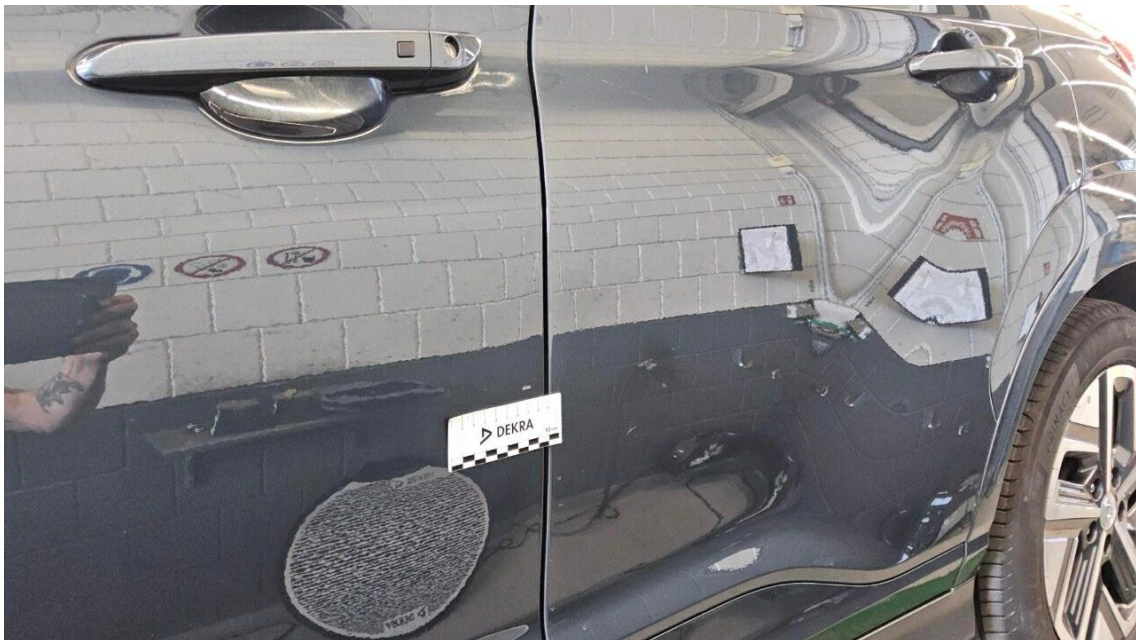
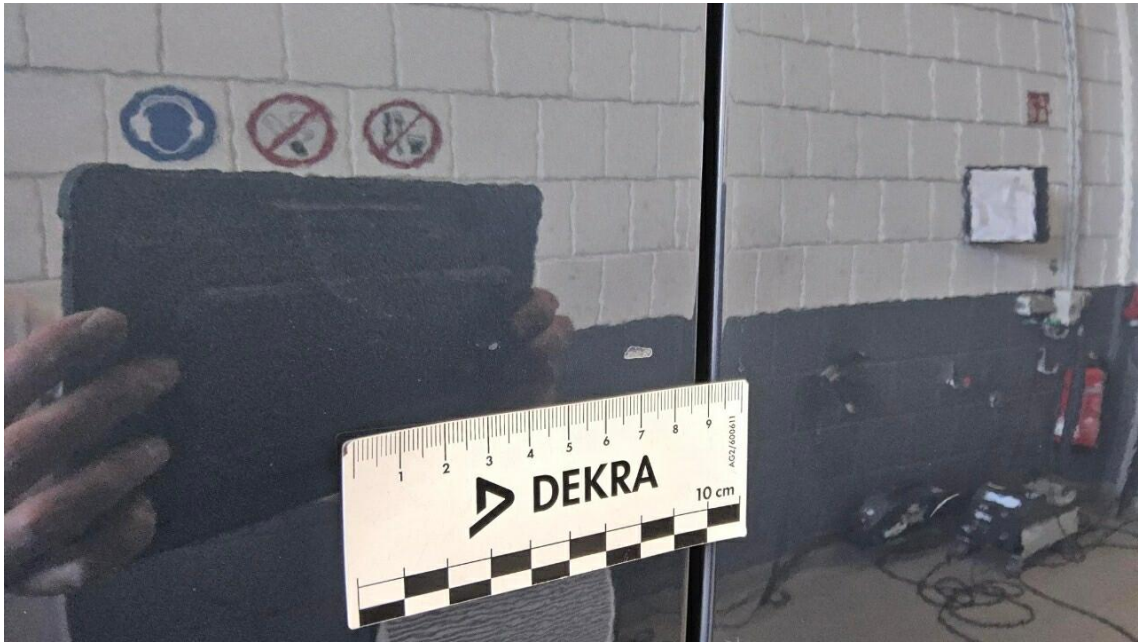
Bild 10 : Tür vorne links Lackierung, zerkratzt, lackieren mit Lackaufbau

Bild 11 : Tür vorne links Lackierung, zerkratzt, lackieren mit Lackaufbau

| Bezeichnung des Schadens / Rep.-Weg | Rep.Kost brutto | Anrechn. | Minderwert brutto |
|---|---|---|---|
| 12. Tür vorne links Lackierung, zerkratzt, lackieren mit Lackaufbau (Bild 10, 11) | 666 | anteilig | -313 |

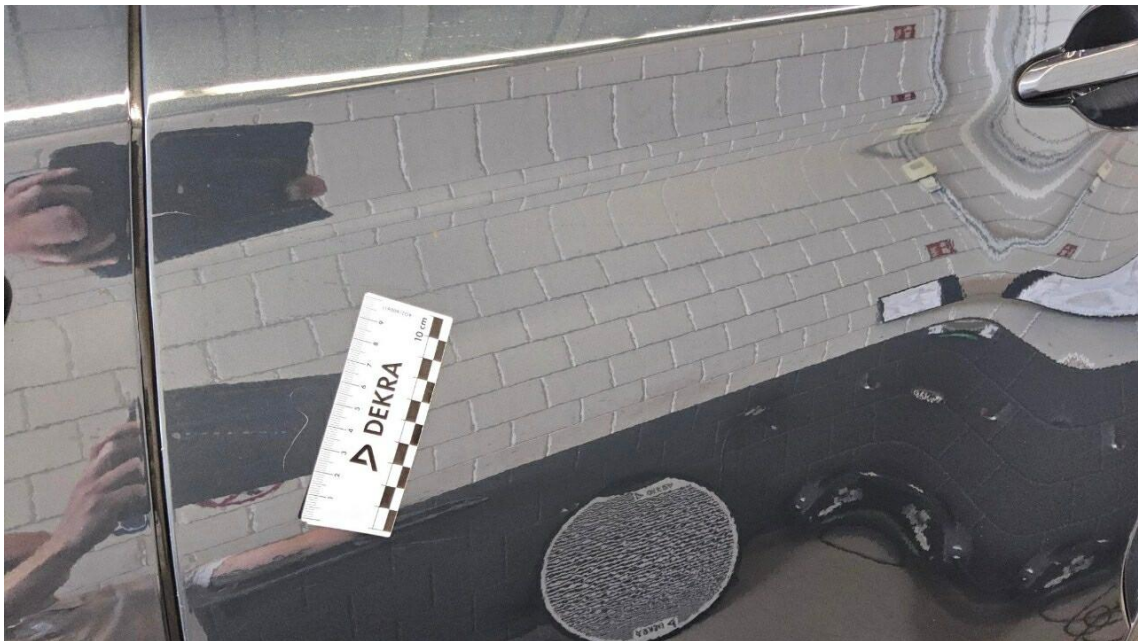
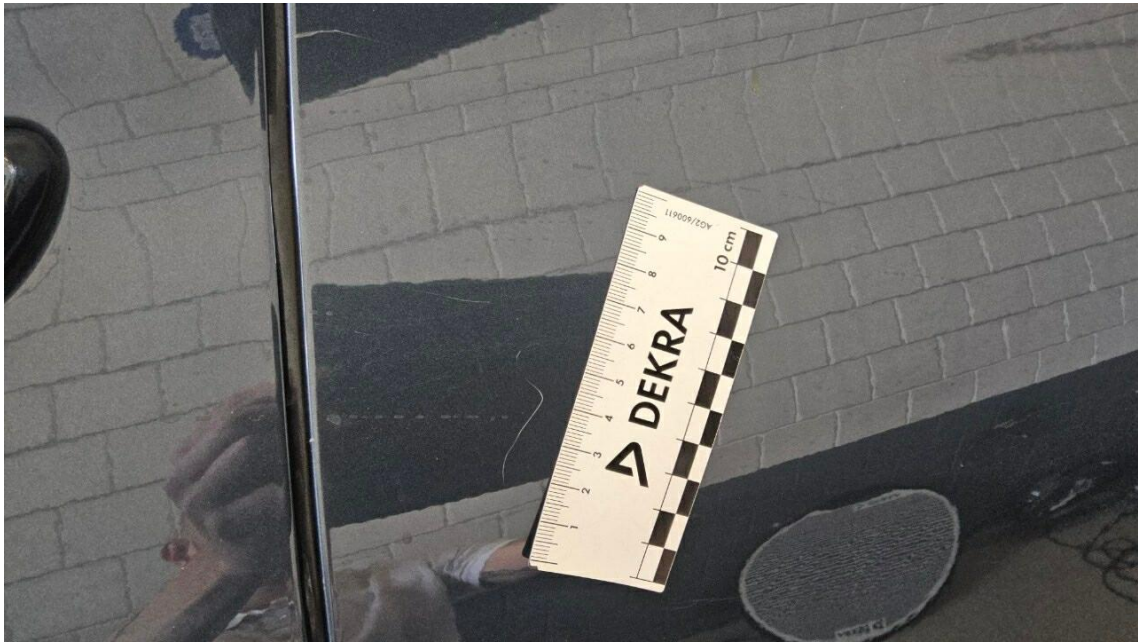
Bild 12 : Tür hinten links Lackierung, zerkratzt, lackieren mit Lackaufbau

Bild 13 : Tür hinten links Lackierung, zerkratzt, lackieren mit Lackaufbau

| Bezeichnung des Schadens / Rep.-Weg | Rep.Kost brutto | Anrechn. | Minderwert brutto |
|---|---|---|---|
| 11. Tür hinten links Lackierung, zerkratzt, lackieren mit Lackaufbau (Bild 12, 13) | 552 | anteilig | -259 |

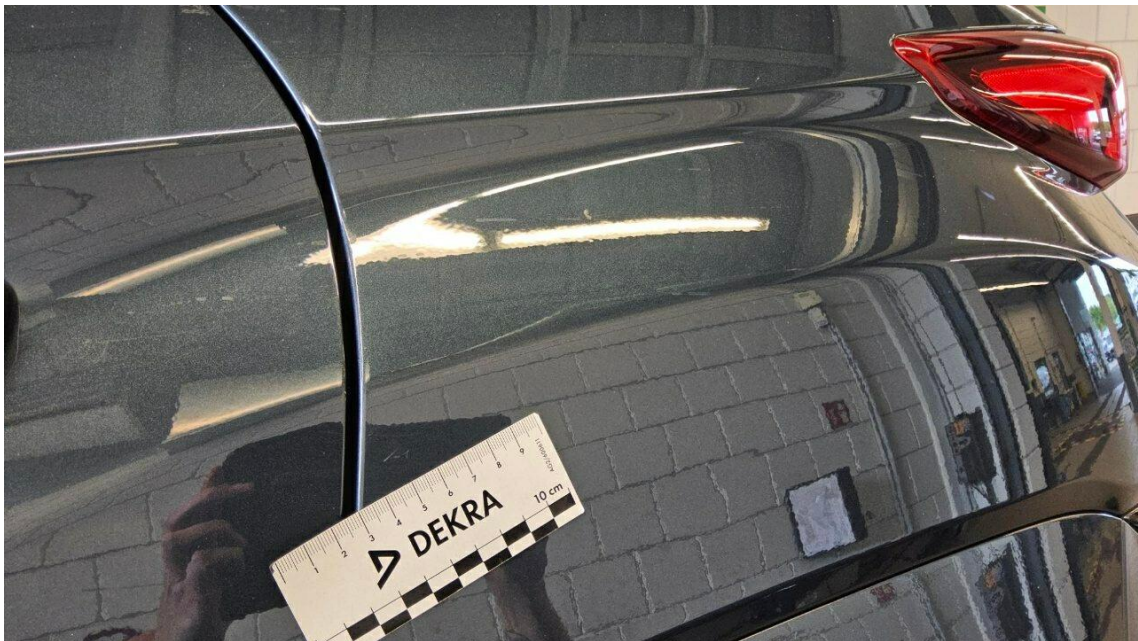
Bild 14 : Seitenteil hinten links Lackierung, verschrammt, Gebrauchsspur

Verkleidung Tür hinten links, verschrammt, Gebrauchsspur
 Verkleidung Heckklappe, verschrammt, Gebrauchsspur
 Frontscheibe, Steinschlag, Gebrauchsspur
 Dach Lackierung, verschrammt, Gebrauchsspur (Bild 22, 23)
 Dachrahmen rechts, eingedellt, Gebrauchsspur
 Tür vorne rechts, eingedellt, Gebrauchsspur (Bild 18)
 Tür hinten rechts Lackierung, verschrammt, Gebrauchsspur
 Seitenteil hinten rechts Schutzleiste
 Lackierung, verschrammt, Gebrauchsspur
 Stoßfänger hinten Lackierung, verschrammt, Gebrauchsspur (Bild 15)
 Seitenteil hinten links Schutzleiste Lackierung, Steinschlag, Gebrauchsspur
 Seitenteil hinten links Lackierung, verschrammt, Gebrauchsspur (Bild 14)

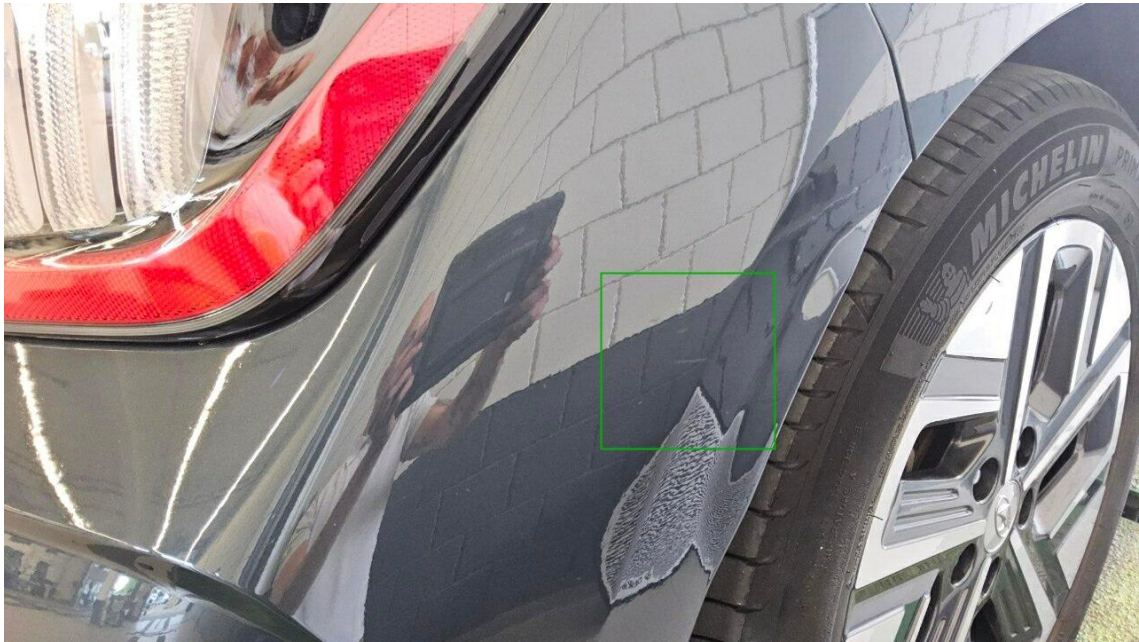
Bild 15 : Stoßfänger hinten Lackierung, verschrämmt, Gebrauchsspur

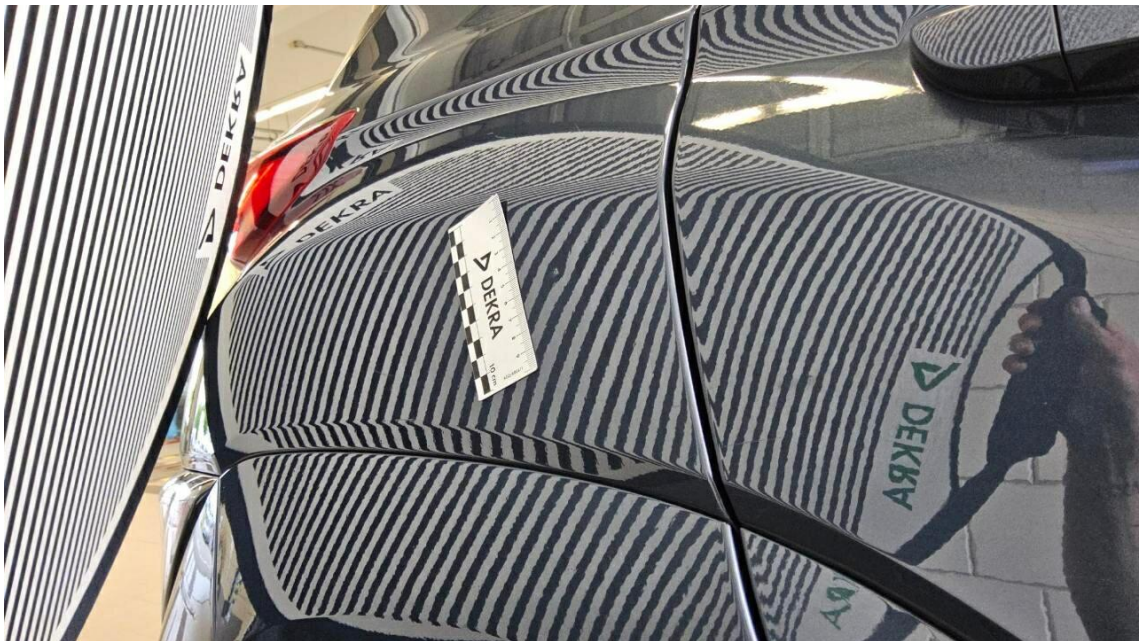
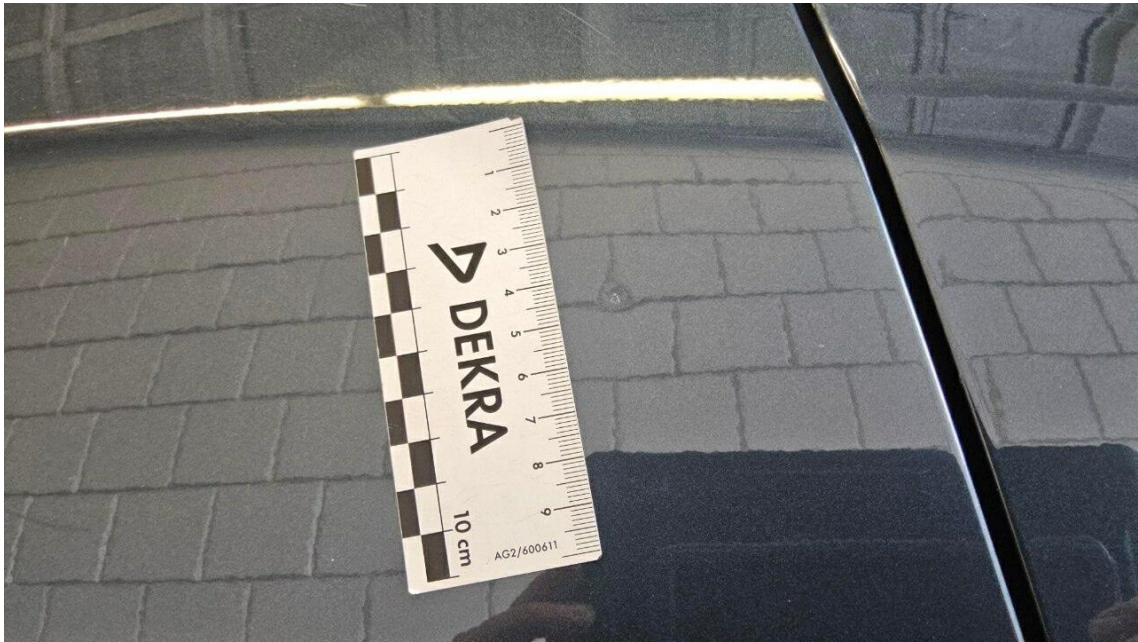
Bild 16 : Seitenteil hinten rechts, eingedellt, smart repair

Bild 17 : Seitenteil hinten rechts, eingedellt, smart repair

| Bezeichnung des Schadens / Rep.-Weg | Rep.Kost brutto | Anrechn. | Minderwert brutto |
|---|---|---|---|
| 10. Seitenteil hinten rechts, eingedellt, smart repair (Bild 16, 17) | 62 | voll | -62 |

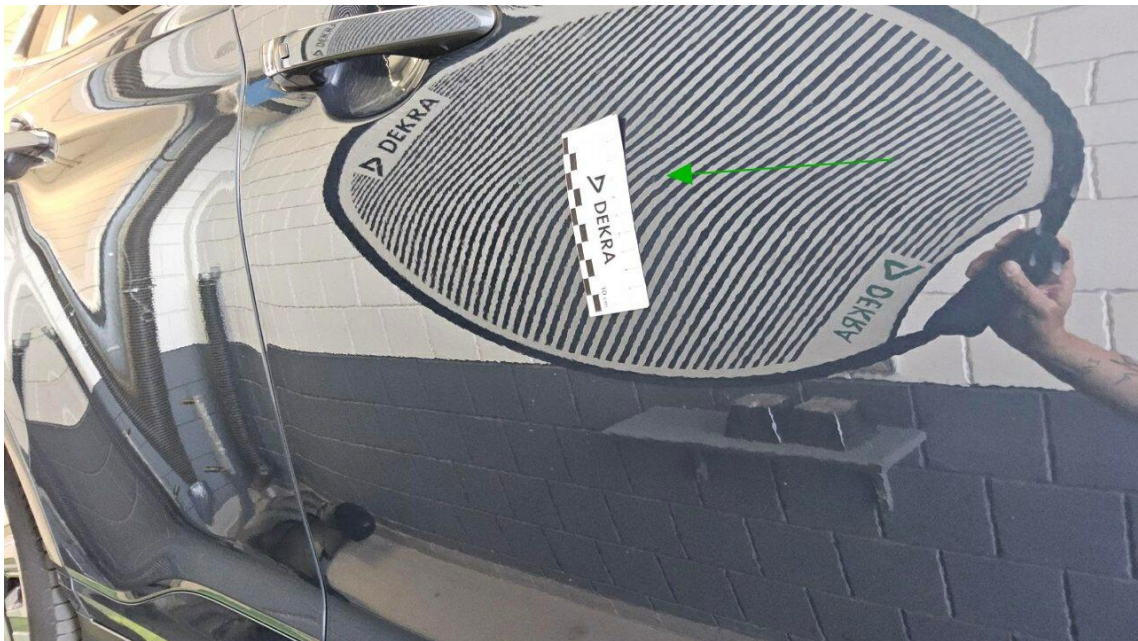
Bild 18 : Tür vorne rechts, eingedellt, Gebrauchsspur

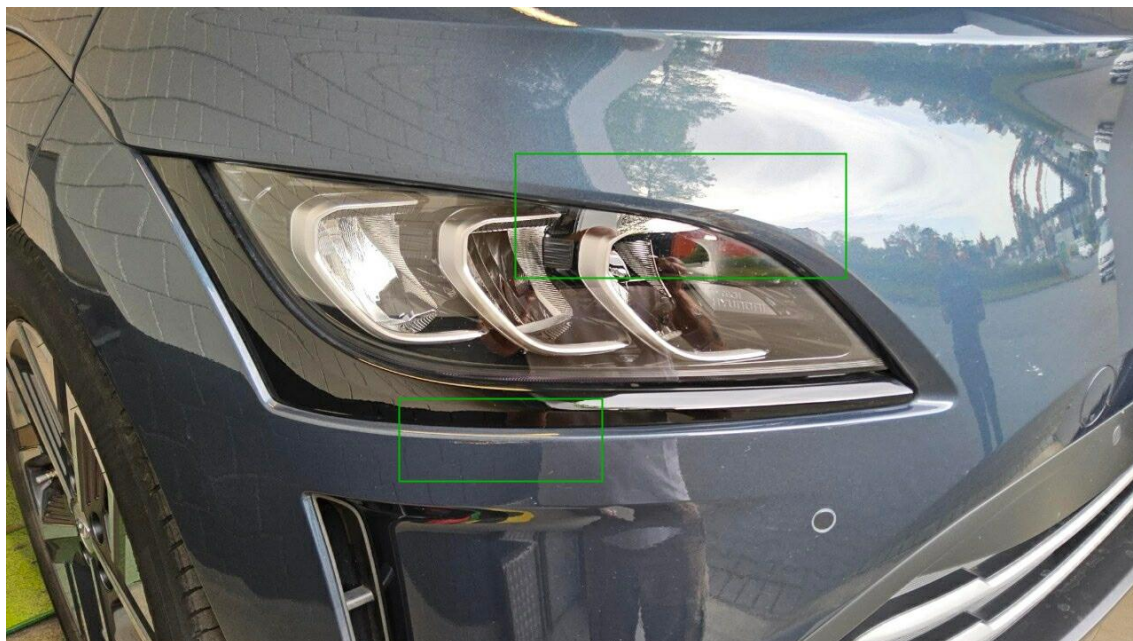
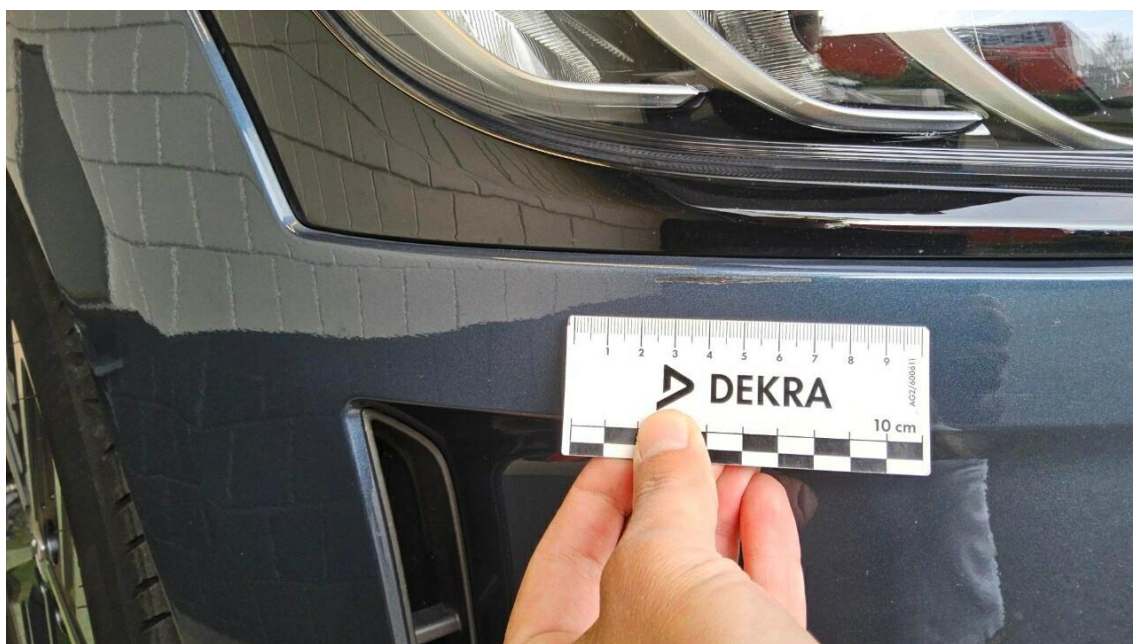
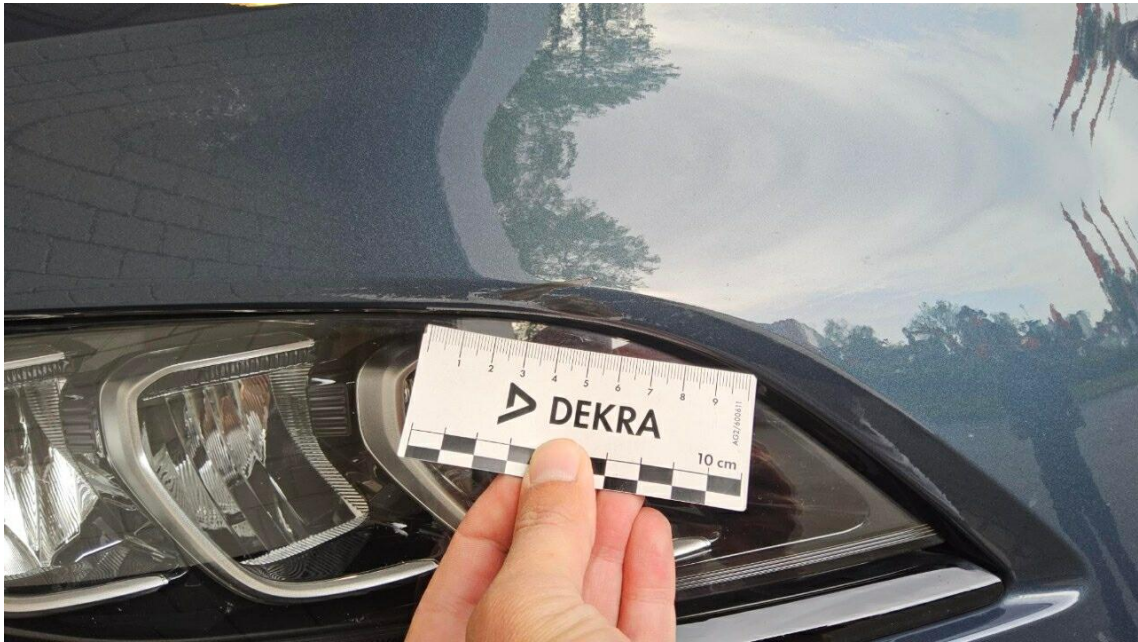
Bild 19 : Stoßfänger vorne Lackierung, zerkratzt, lackieren mit Lackaufbau

Bild 20 : Stoßfänger vorne Lackierung, zerkratzt, lackieren mit Lackaufbau

Bild 21 : Stoßfänger vorne Lackierung, zerkratzt, lackieren mit Lackaufbau

| Bezeichnung des Schadens / Rep.-Weg | Rep.Kost brutto | Anrechn. | Minderwert brutto |
|---|---|---|---|
| 9. Stoßfänger vorne Lackierung, zerkratzt, lackieren mit Lackaufbau (Bild 19, 20, 21) | 691 | anteilig | -325 |

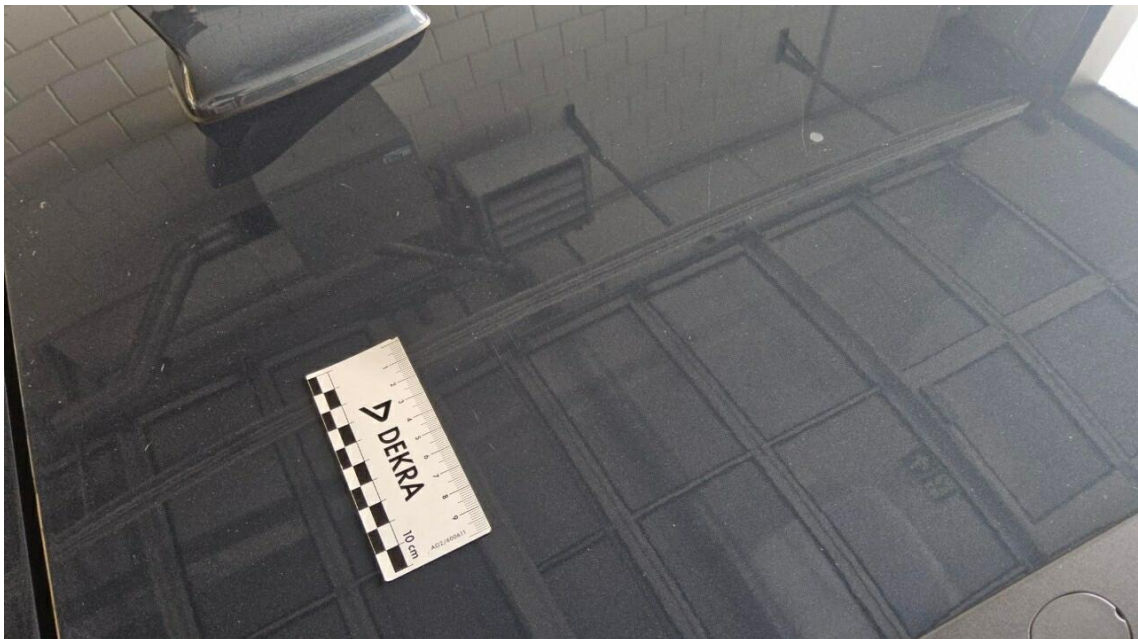
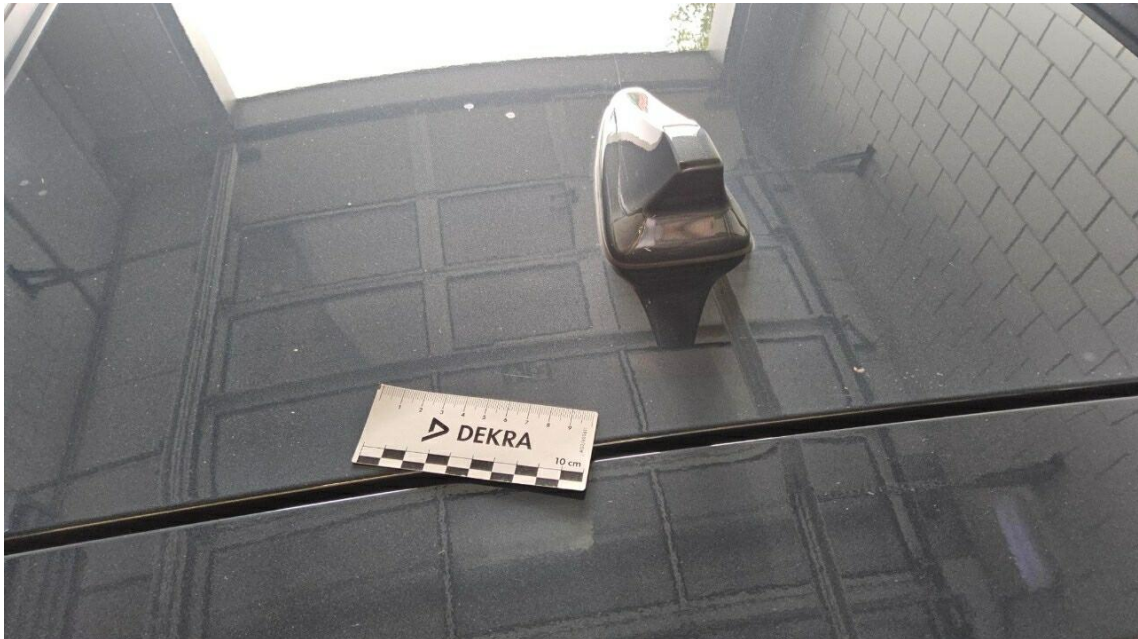
Bild 22 : Dach Lackierung, verschrämmt, Gebrauchsspur

Bild 23 : Dach Lackierung, verschrammt, Gebrauchsspur

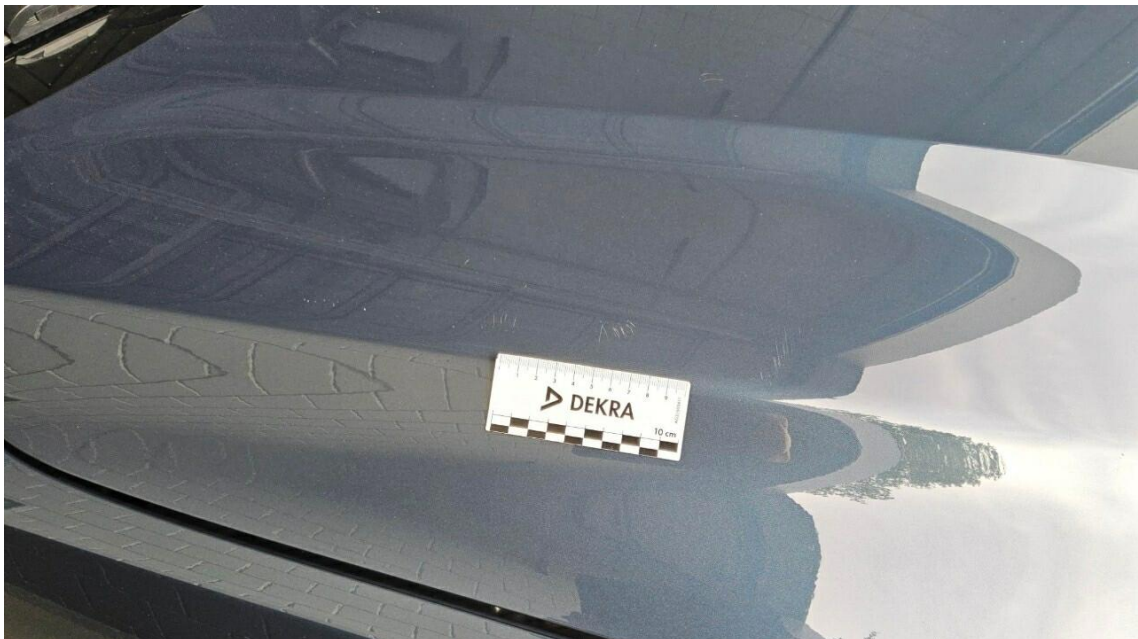
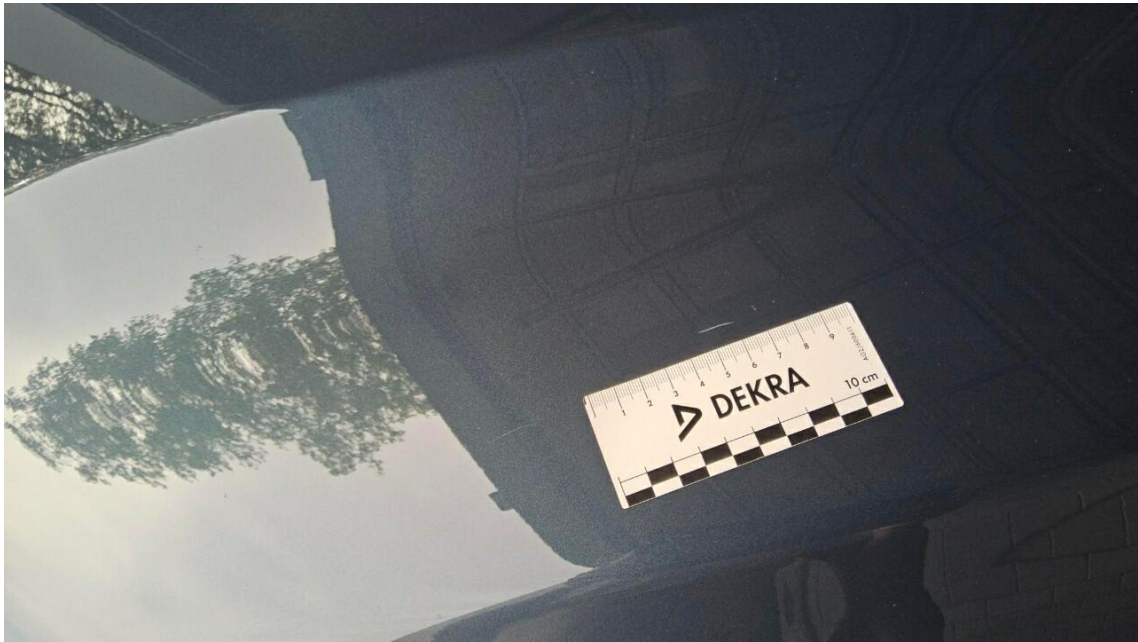
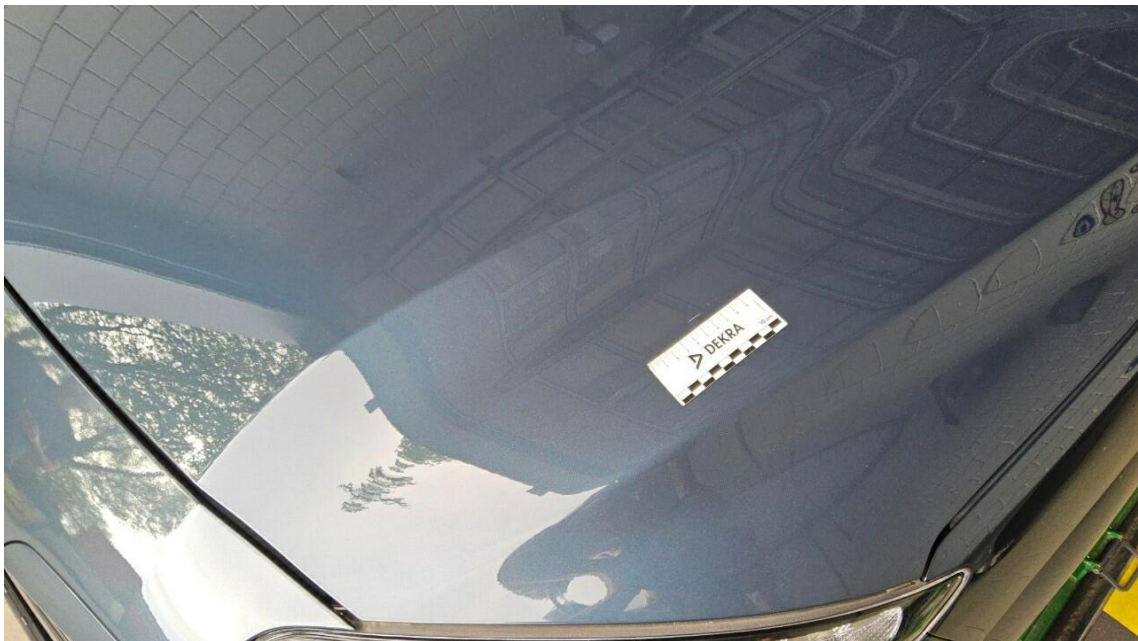
Bild 24 : Motorhaube Lackierung, zerkratzt, lackieren mit Lackaufbau

Bild 25 : Motorhaube Lackierung, zerkratzt, lackieren mit Lackaufbau

Bild 26 : Motorhaube Lackierung, zerkratzt, lackieren mit Lackaufbau

| Bezeichnung des Schadens / Rep.-Weg | Rep.Kost brutto | Anrechn. | Minderwert brutto |
|---|---|---|---|
| 8. Motorhaube Lackierung, zerkratzt, lackieren mit Lackaufbau (Bild 24, 25, 26) | 783 | anteilig | -368 |

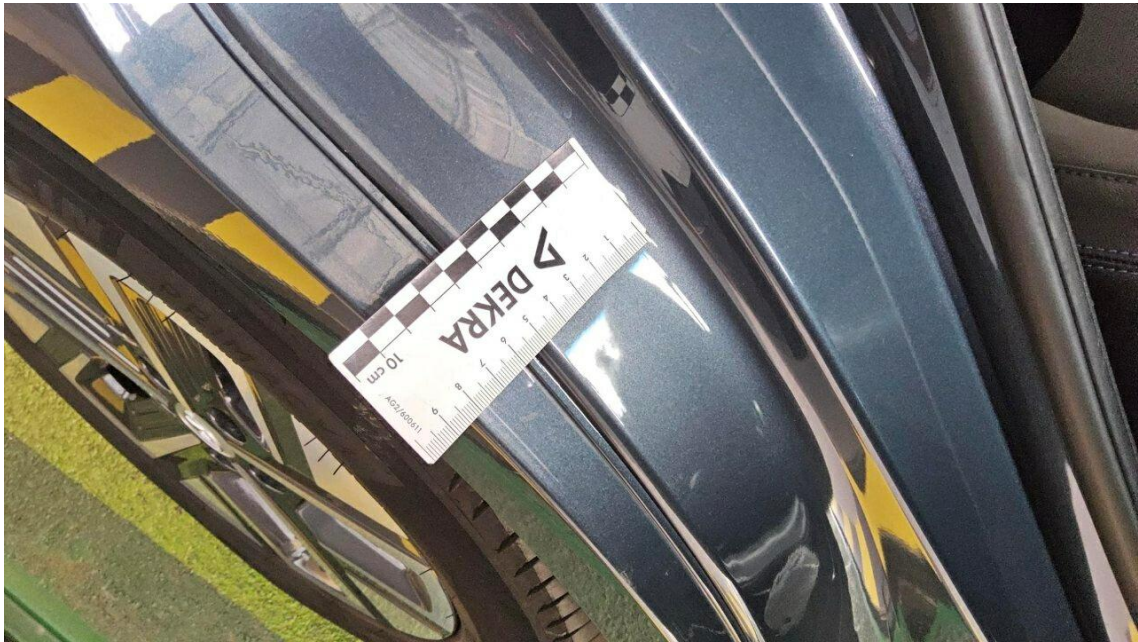
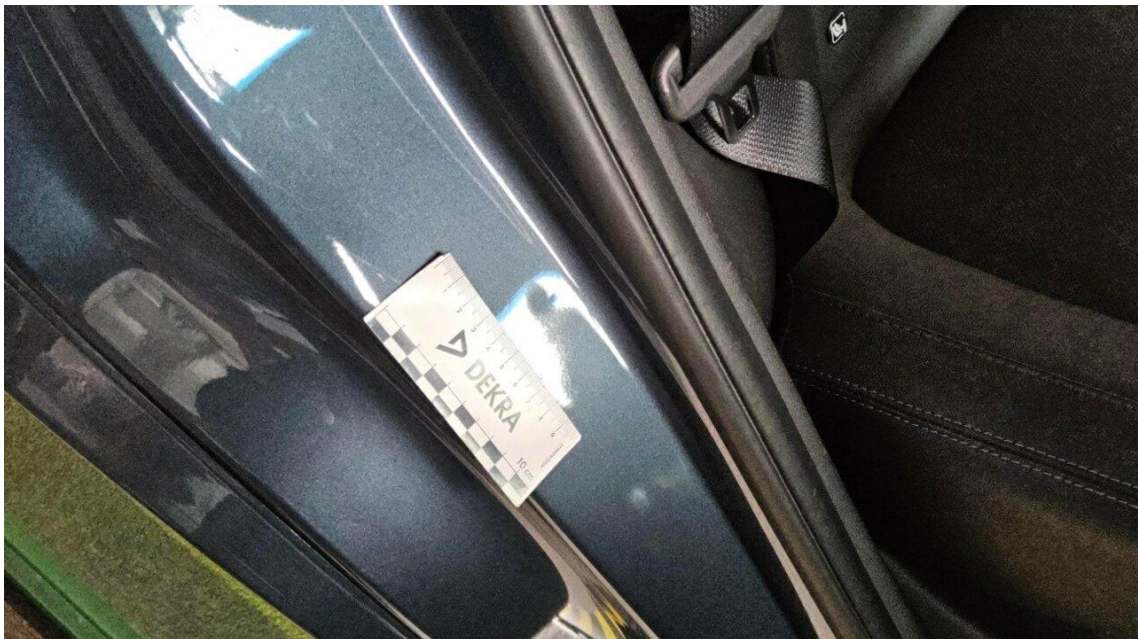
Bild 27 : Tür hinten rechts Einstieg, mehrfach eingedellt, drücken

Bild 28 : Tür hinten rechts Einstieg, mehrfach eingedellt, drücken

| Bezeichnung des Schadens / Rep.-Weg | Rep.Kost brutto | Anrechn. | Minderwert brutto |
|---|---|---|---|
| 7. Tür hinten rechts Einstieg, mehrfach eingedellt, drücken (Bild 27, 28) | 62 | voll | -62 |

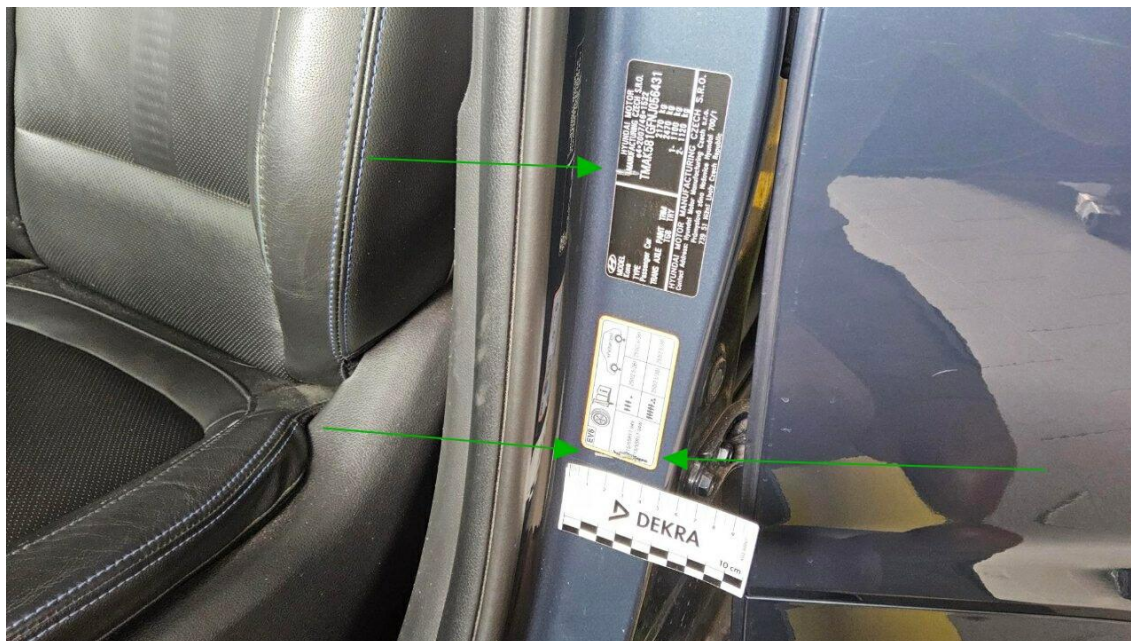
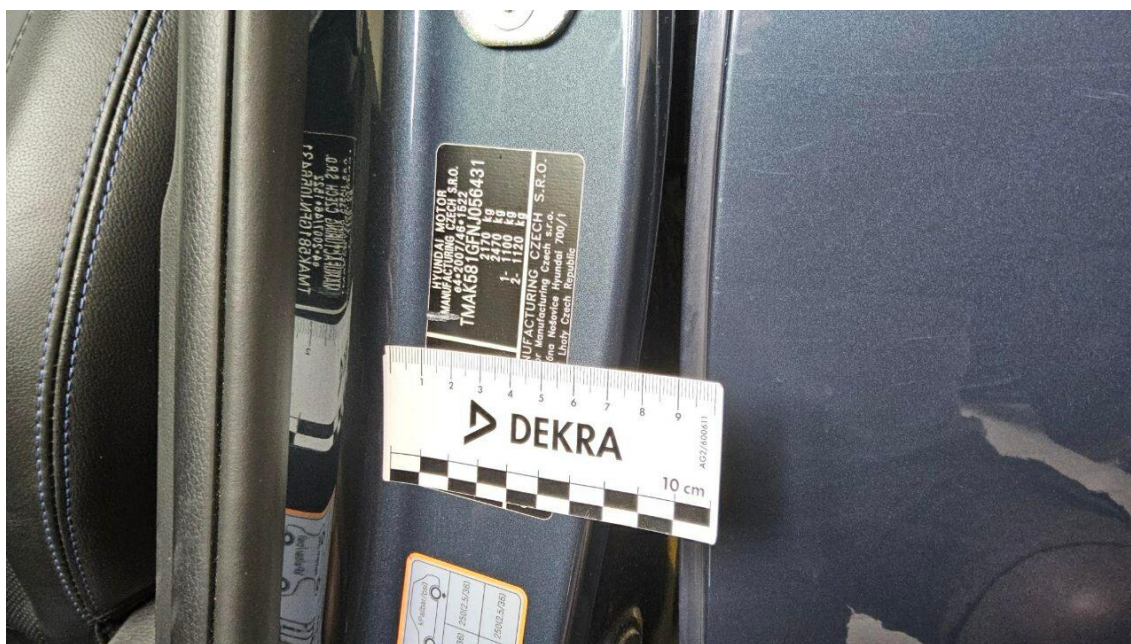
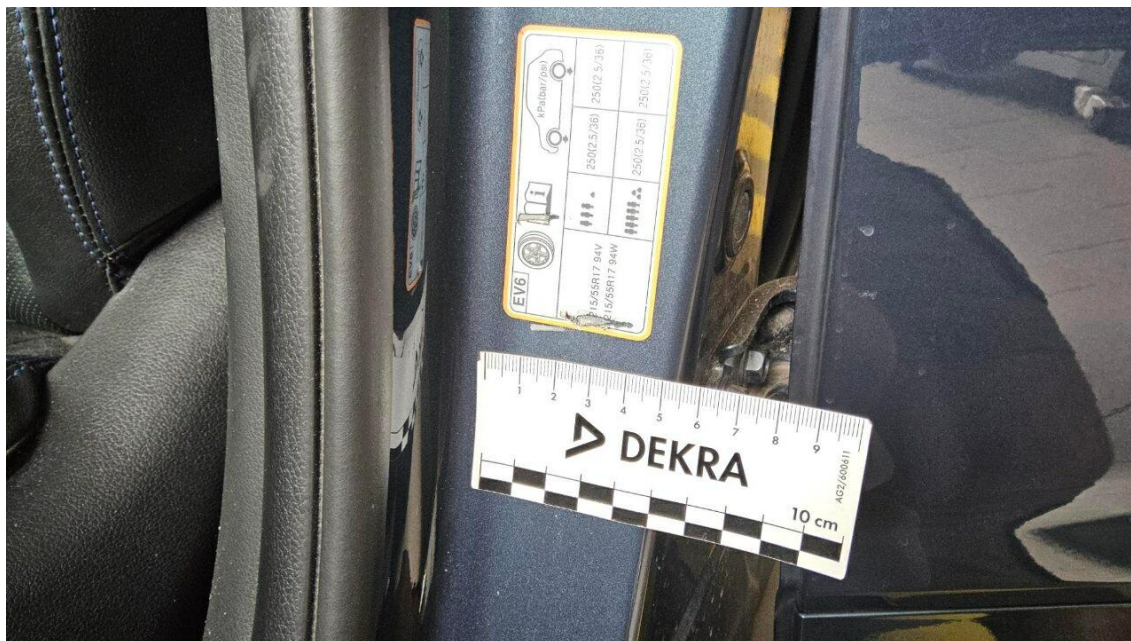
Bild 29 : Tür vorne links Einstieg Lackierung, zerkratzt, lackieren mit Lackaufbau

Bild 30 : Tür vorne links Einstieg Lackierung, zerkratzt, lackieren mit Lackaufbau

Bild 31 : Tür vorne links Einstieg Lackierung, zerkratzt, lackieren mit Lackaufbau

| Bezeichnung des Schadens / Rep.-Weg | Rep.Kost brutto | Anrechn. | Minderwert brutto |
|---|---|---|---|
| 3. Tür vorne links Einstieg Lackierung, zerkratzt, lackieren mit Lackaufbau (Bild 29, 30, 31) | 179 | anteilig | -84 |

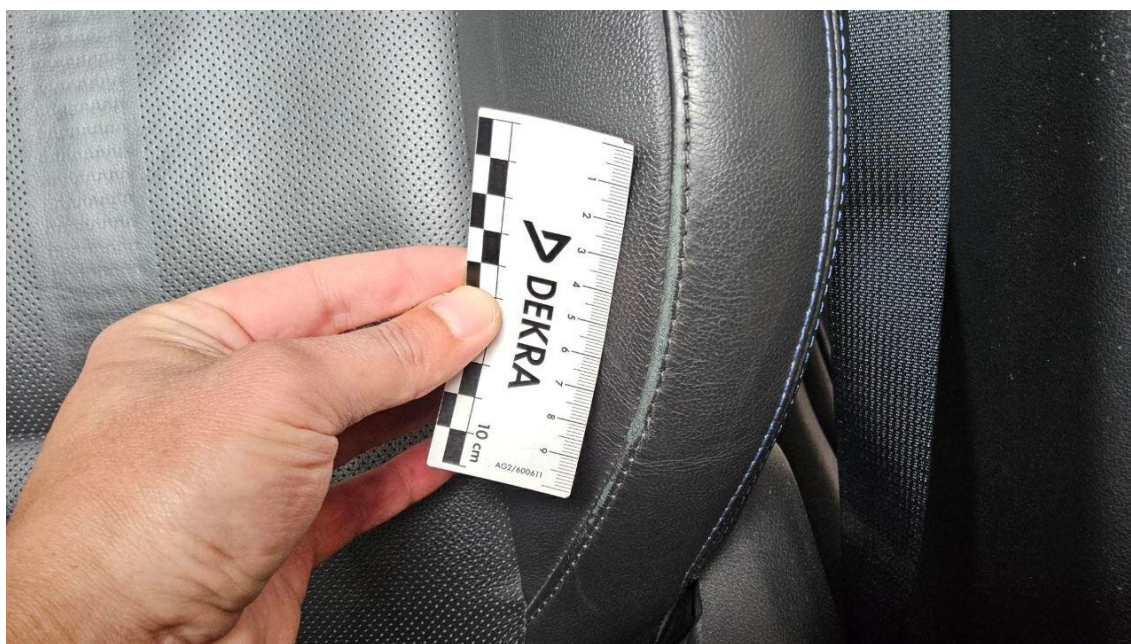
Bild 32 : Sitz vorne links Sitzlehnenbezug, verschrammt, smart repair

| Bezeichnung des Schadens / Rep.-Weg | Rep.Kost brutto | Anrechn. | Minderwert brutto |
|---|---|---|---|
| 6. Sitz vorne links Sitzlehnenbezug, verschrammt, smart repair (Bild 32) | 62 | voll | -62 |

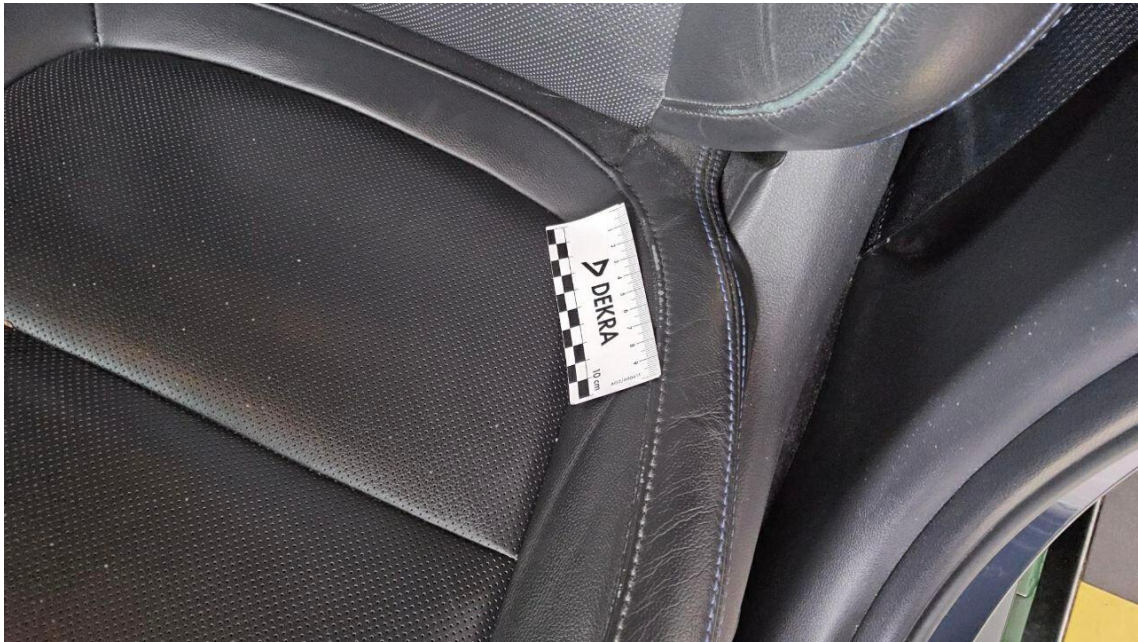
Bild 33 : Sitz vorne links Sitzbezug, verschrammt, smart repair

| Bezeichnung des Schadens / Rep.-Weg | Rep.Kost brutto | Anrechn. | Minderwert brutto |
|---|---|---|---|
| 5. Sitz vorne links Sitzbezug, verschrammt, smart repair (Bild 33) | 62 | voll | -62 |

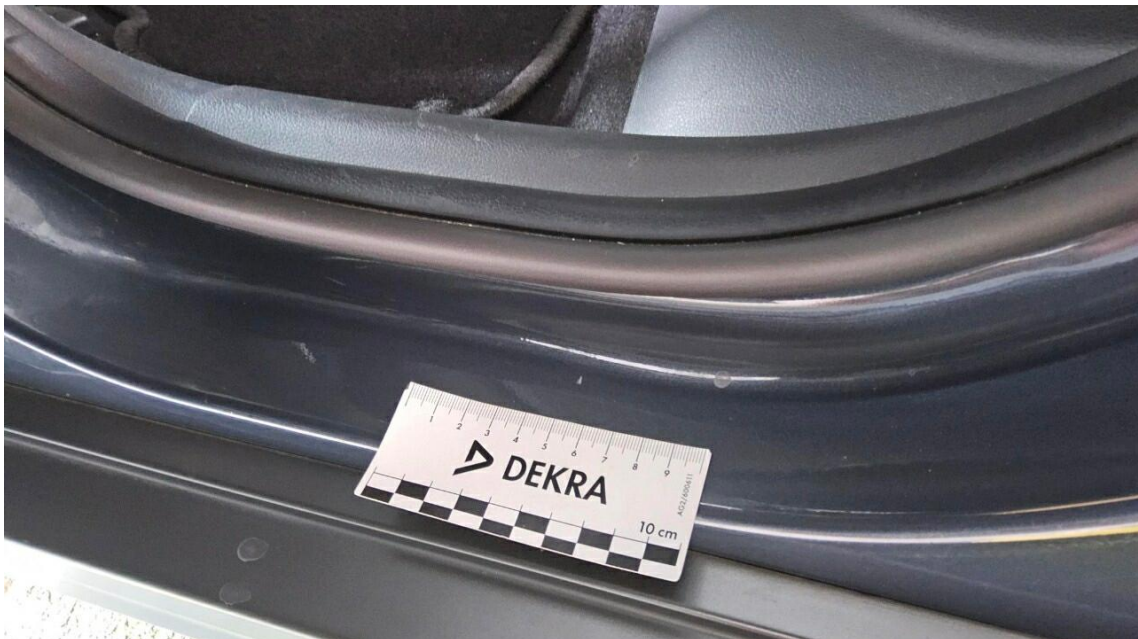
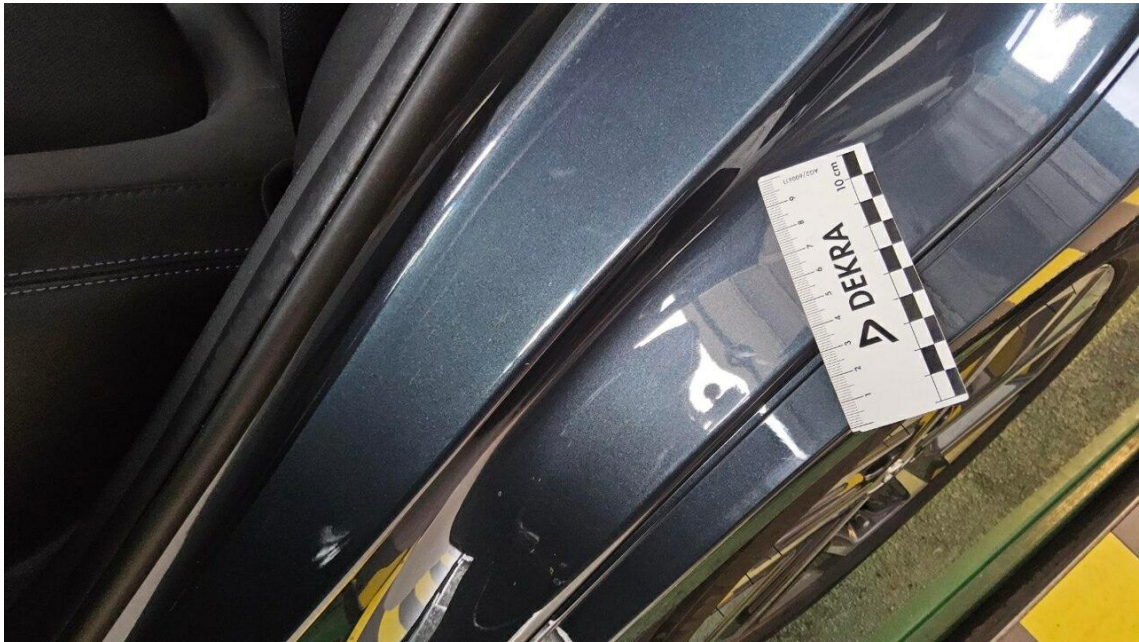
Bild 34 : Tür hinten links Einstieg, mehrfach eingedellt, instandsetzen und lackieren mit Lackaufbau

Bild 35 : Tür hinten links Einstieg, mehrfach eingedellt, instandsetzen und lackieren mit Lackaufbau

| Bezeichnung des Schadens / Rep.-Weg | Rep.Kost brutto | Anrechn. | Minderwert brutto |
|---|---|---|---|
| 4. Tür hinten links Einstieg, mehrfach eingedellt, instandsetzen und lackieren mit Lackaufbau (Bild 34, 35) | 241 | anteilig | -113 |

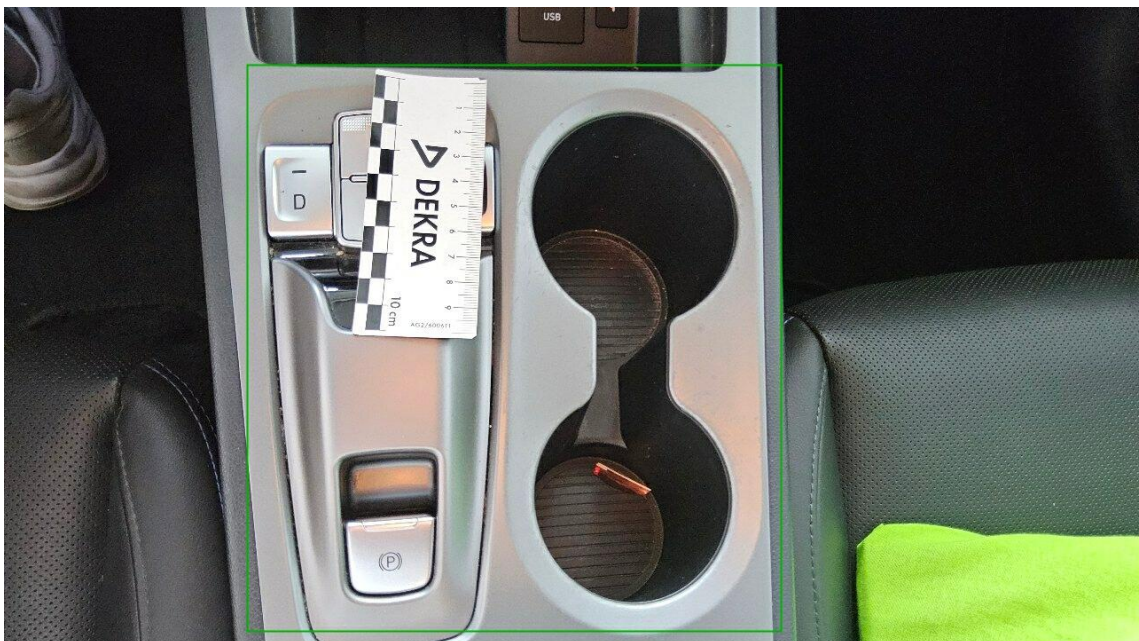
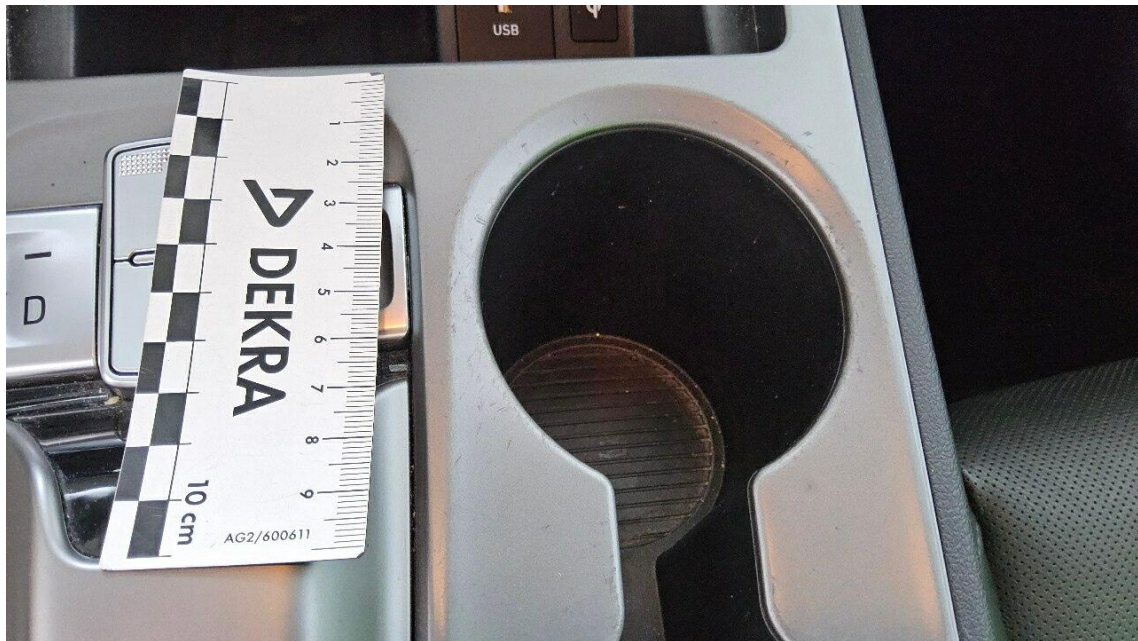
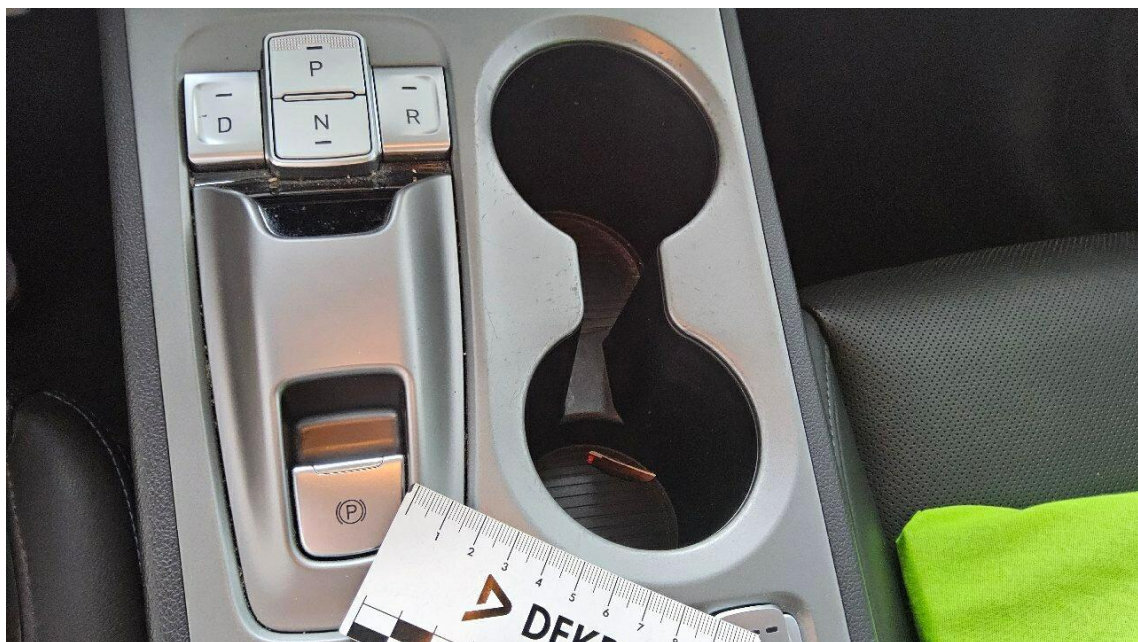
Bild 36 : Mittelkonsole, verkratzt

Bild 37 : Mittelkonsole, verkratzt

Bild 38 : Mittelkonsole, verkratzt

| Bezeichnung des Schadens / Rep.-Weg | Rep.Kost brutto | Anrechn. | Minderwert brutto |
|---|---|---|---|
| 1. Mittelkonsole, verkratzt, erneuern (Bild 36, 37, 38) | 348 | anteilig | -163 |
