Bewertungsgutachten / Rechen Daten

Kennzeichen **HAM OD10E** **FIN** **TMAK581GFNJ056431**

| Hersteller | HYUNDAI | Typ / Verkaufsbez. | KONA EV Prime |

Bewertungsgutachten

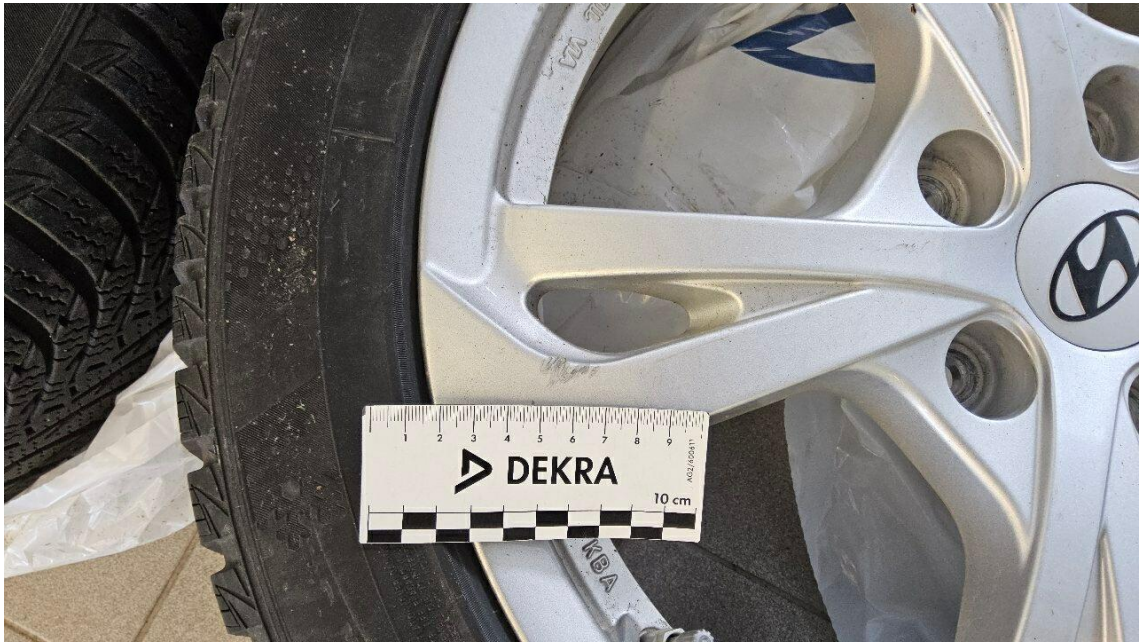
Bild 39 : Eine Felge des Winterradsatzes, verkratzt

| Bezeichnung des Schadens / Rep.-Weg | Rep.Kost brutto | Anrechn. | Minderwert brutto |
|---|---|---|---|
| 2. Eine Felge des Winterradsatzes, verkratzt, smart repair (Bild 39) | 62 | voll | -62 |
