Bewertungsgutachten

BB MA199E

KMHS6812DPU071965

| Typ / Verkaufsbezeichnung | Santa Fe (TM)(10.2020->) / Santa Fe 1.6 T-GDI Basis Plug-In Hybrid 4WD 5-Sitz |

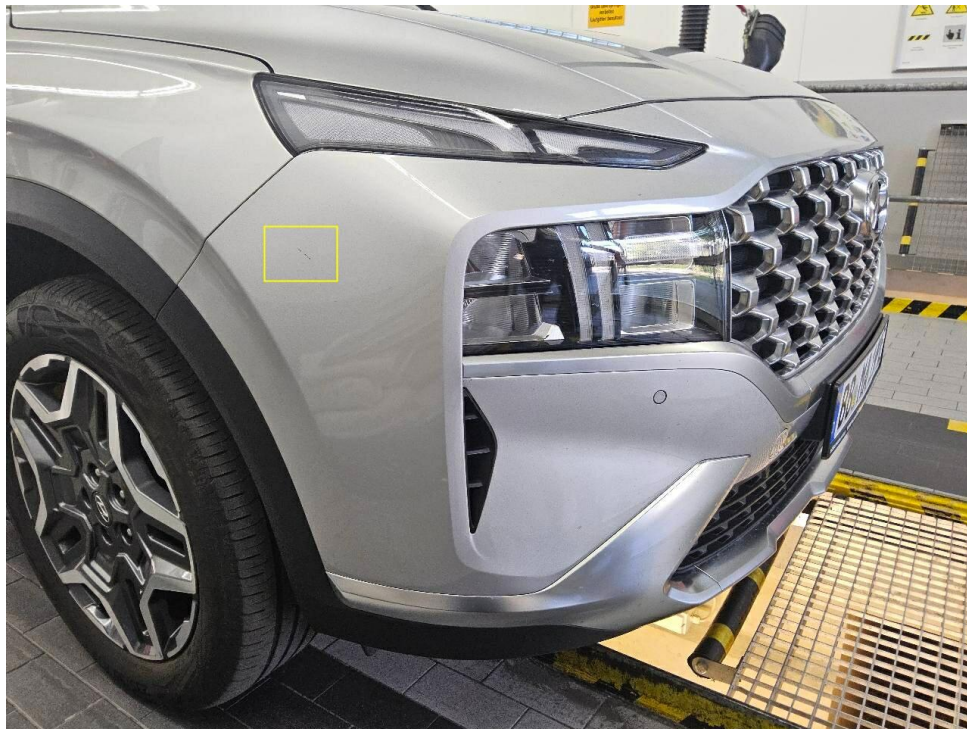
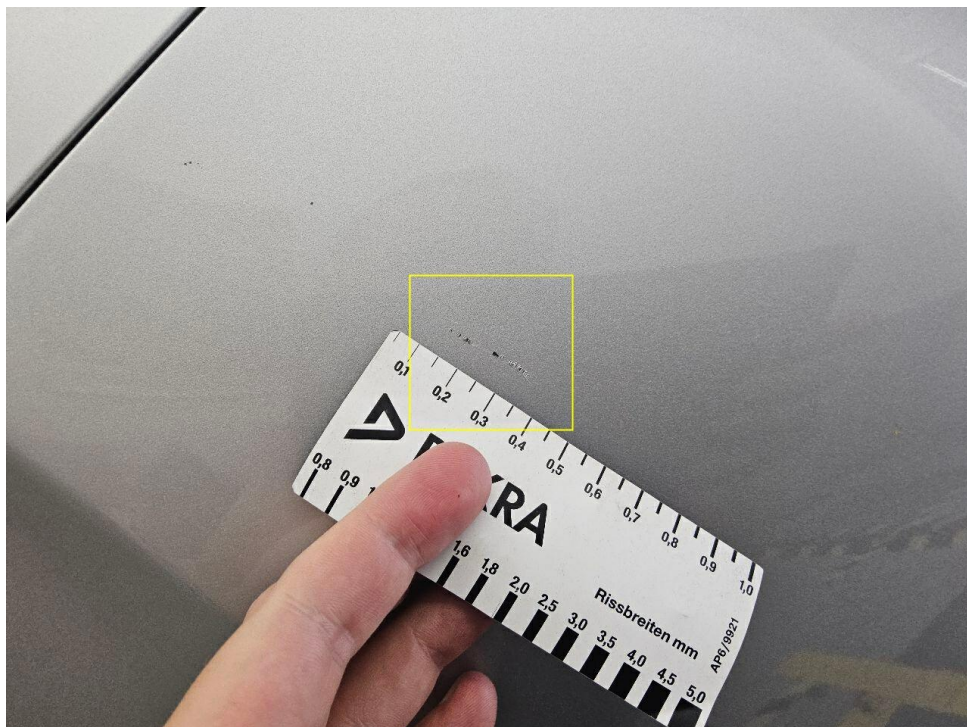
| Bezeichnung des Schadens / Rep.-Weg | Rep.Kost brutto | Anrechn. | Minderwert brutto | |
|--|---|---|---|---|
| 3. Stoßfänger vorne, zerkratzt, smart repair (Bild 7, 8) | 124 | 100 | -124,00 | |

Bild 7 : Stoßfänger vorne, zerkratzt

Bild 8 : Stoßfänger vorne, zerkratzt

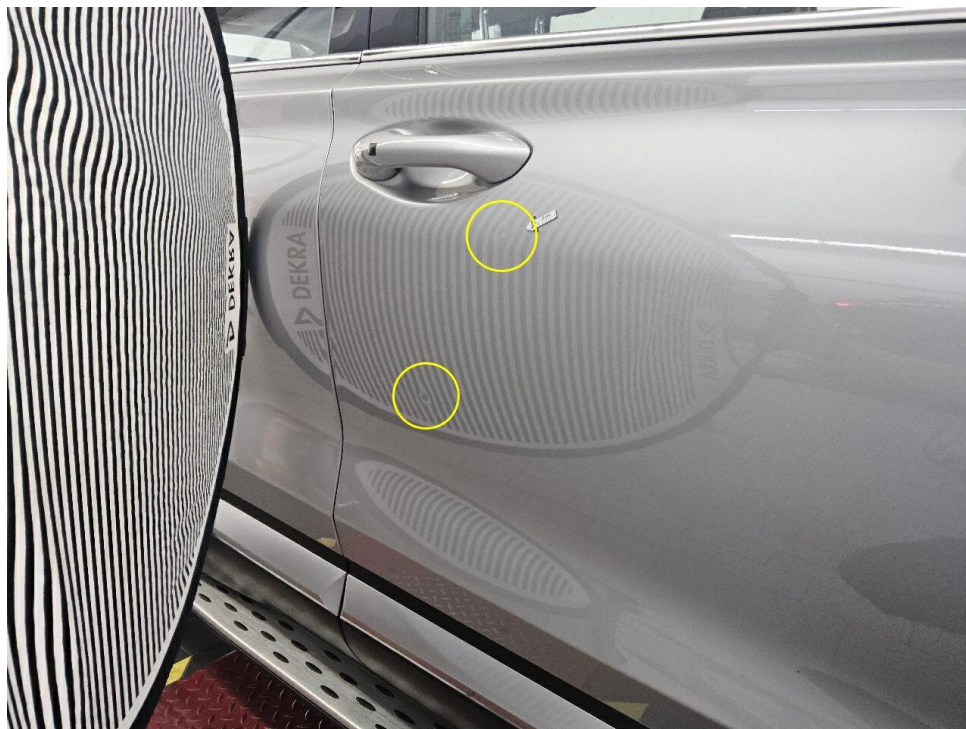
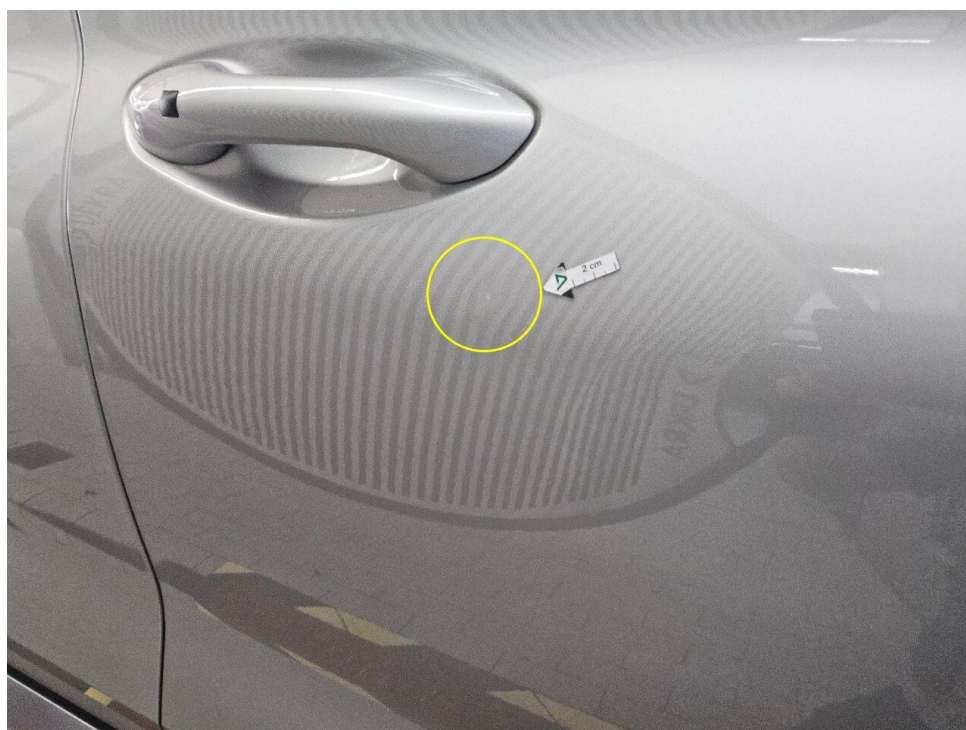
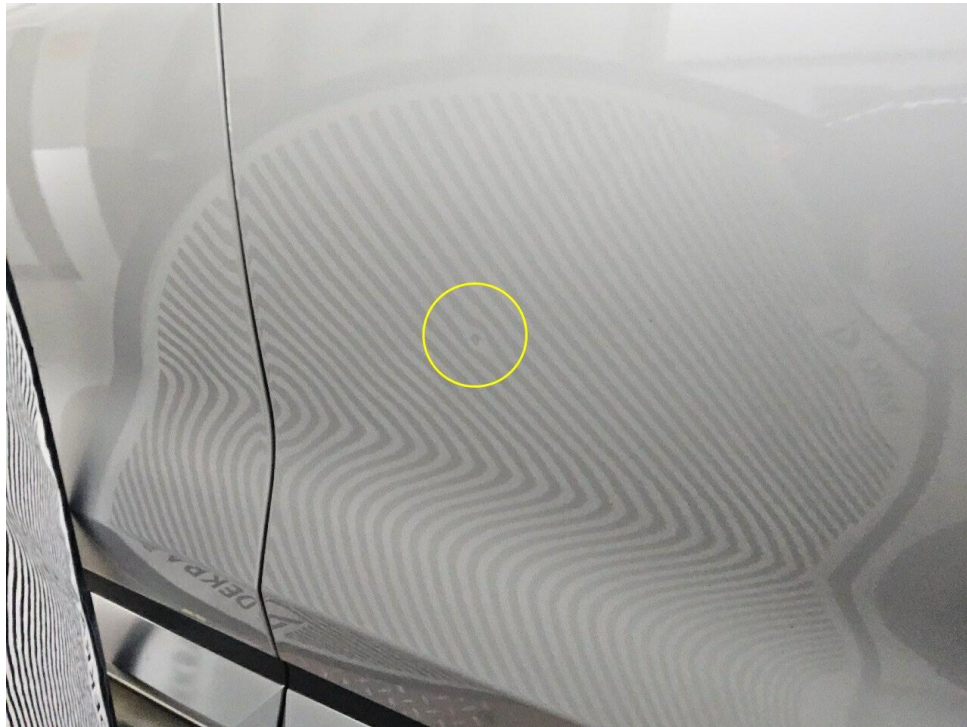
| Bezeichnung des Schadens / Rep.-Weg | Rep.Kost brutto | Anrechn. | Minderwert brutto | |
|--|---|---|---|---|
| 2. Tür vorne rechts, eingedellt, (Bild 9, 10, 11) | 62 | 100 | -62,00 | |

Bild 9 : Tür vorne rechts, eingedellt

Bild 10 : Tür vorne rechts, eingedellt

Bild 11 : Tür vorne rechts, eingedellt

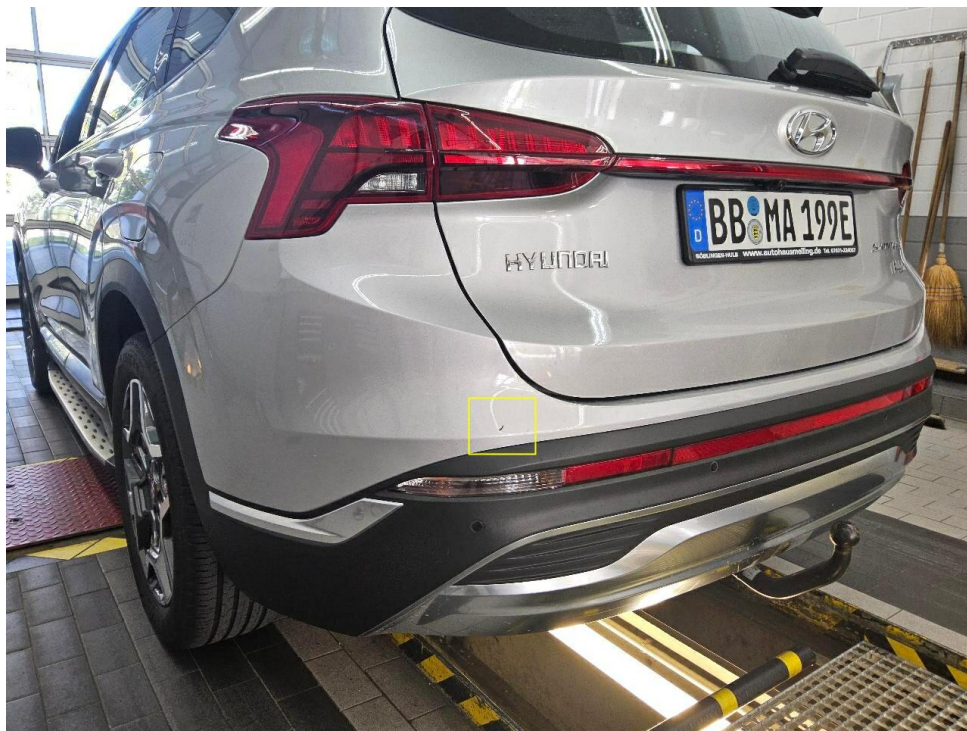
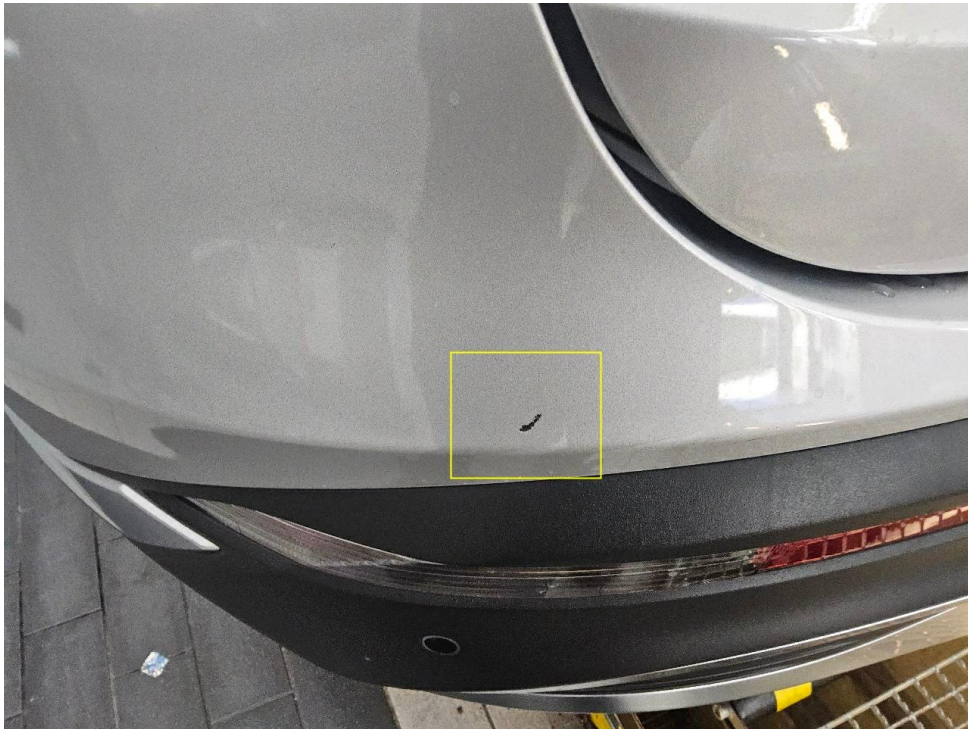
| Bezeichnung des Schadens / Rep.-Weg | Rep.Kost brutto | Anrechn. | Minderwert brutto | |
|--|---|---|---|---|
| 1. Stoßfänger hinten, zerkratzt, smart repair (Bild 12, 13) | 124 | 100 | -124,00 | |

Bild 12 : Stoßfänger hinten, zerkratzt

Bild 13 : Stoßfänger hinten, zerkratzt
