# Zustandsbericht / Minderwertgutachten

Auftraggeber Mobilize Financial Services, eine Marke der RCI Banque S.A., Niederlassung  
Deutschland, Jagenbergstr. 1, 41468 Neuss  
Besichtigung 10.06.2026

| Hersteller | Renault | Typ / Verkaufsbez. | Austral (07.2022->) / Austral |

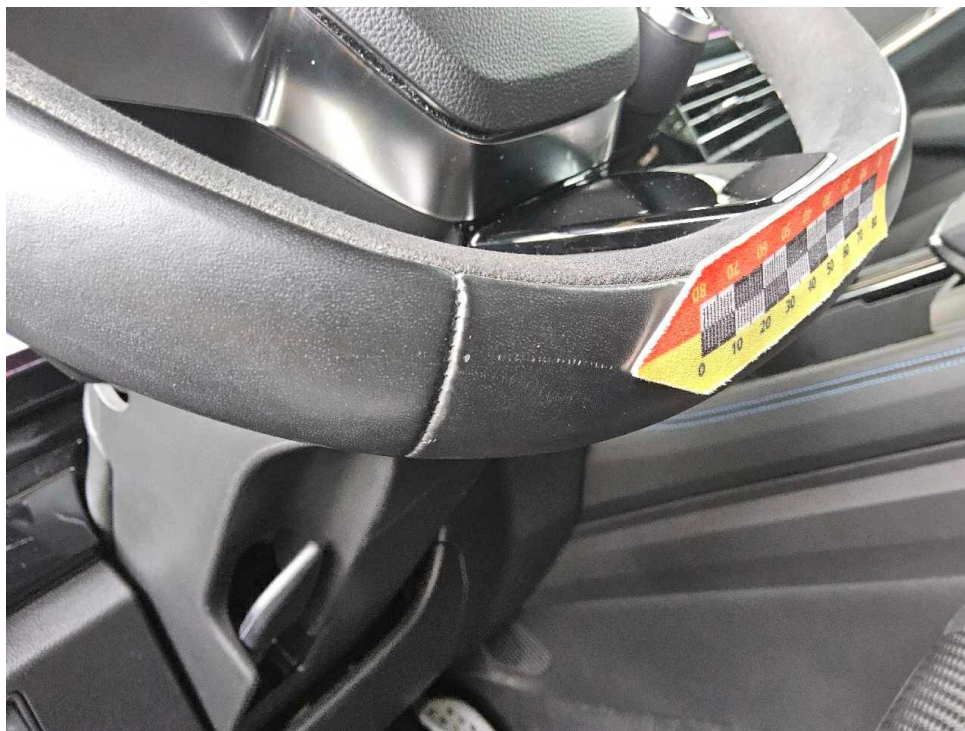
Bild 10 : Lenkrad leichte Kratzer

Lenkrad leichte Kratzer, (Bild 10)  
Türeinstiege leichte Kratzer, polieren (Bild 11)  
Sitzbezug vorne links Fransenbildung, (Bild 12)  
Leichtmetallfelge vorne links leichter Kratzer,  
Stoßfänger vorne links zerkratzt,  
Polierversuch, Schadenerweiterung möglich,  
(Bild 13)  
Tür hinten rechts eingedellt, (Bild 15)

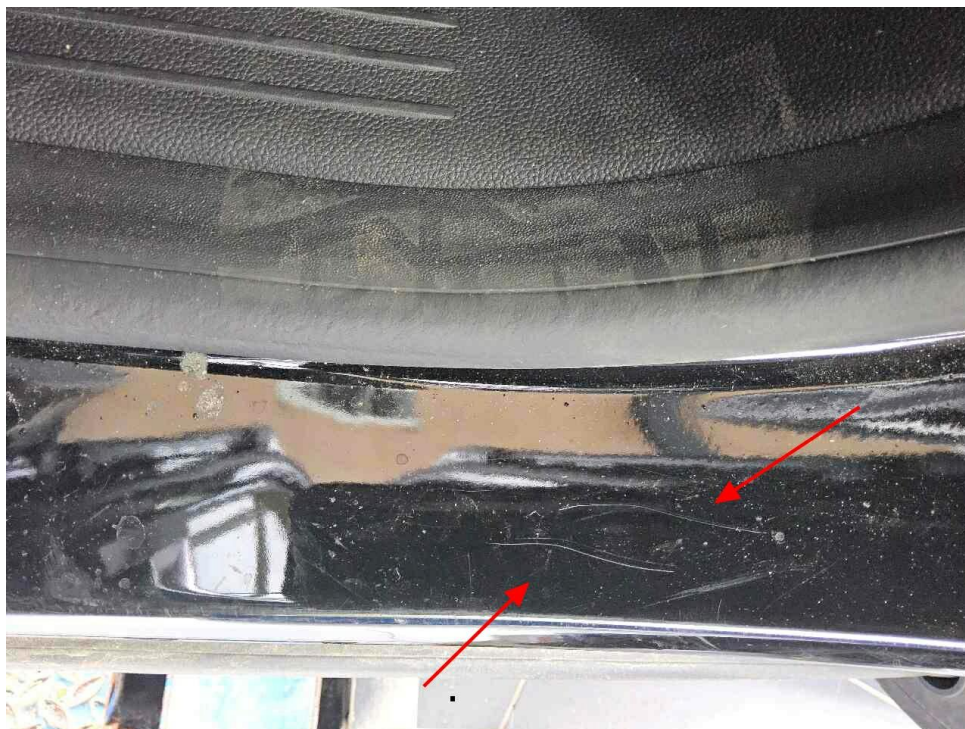
Bild 11 : Türeinstiege leichte Kratzer

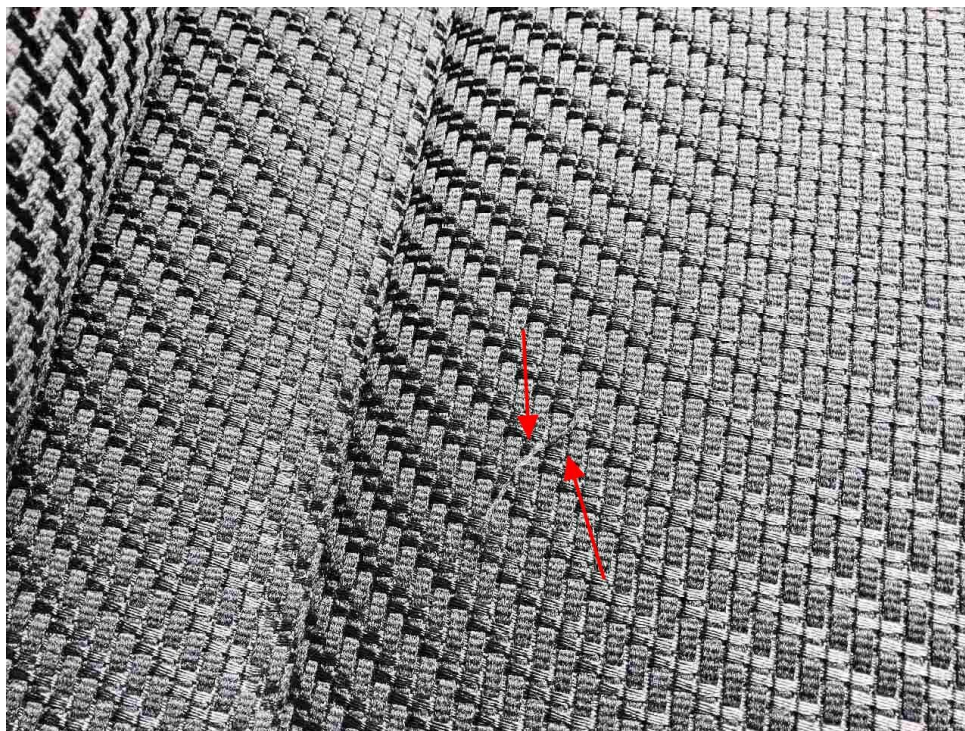
Bild 12 : Sitzbezug vorne links Fransenbildung

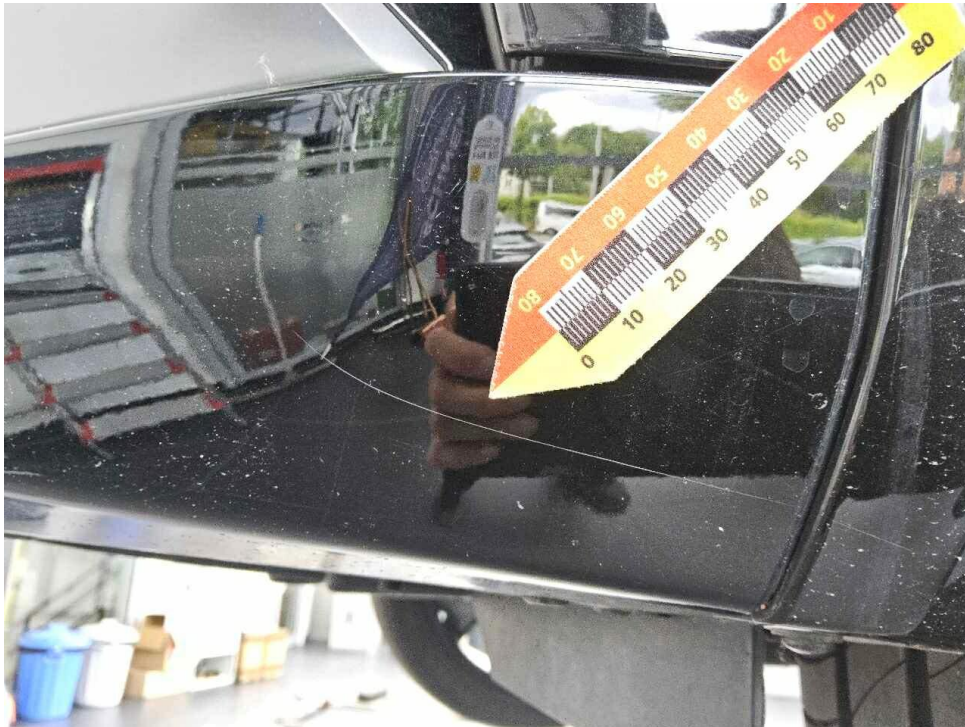
Bild 13 : Stoßfänger vorne links zerkratzt, Poliersversuch, Schadenerweiterung möglich

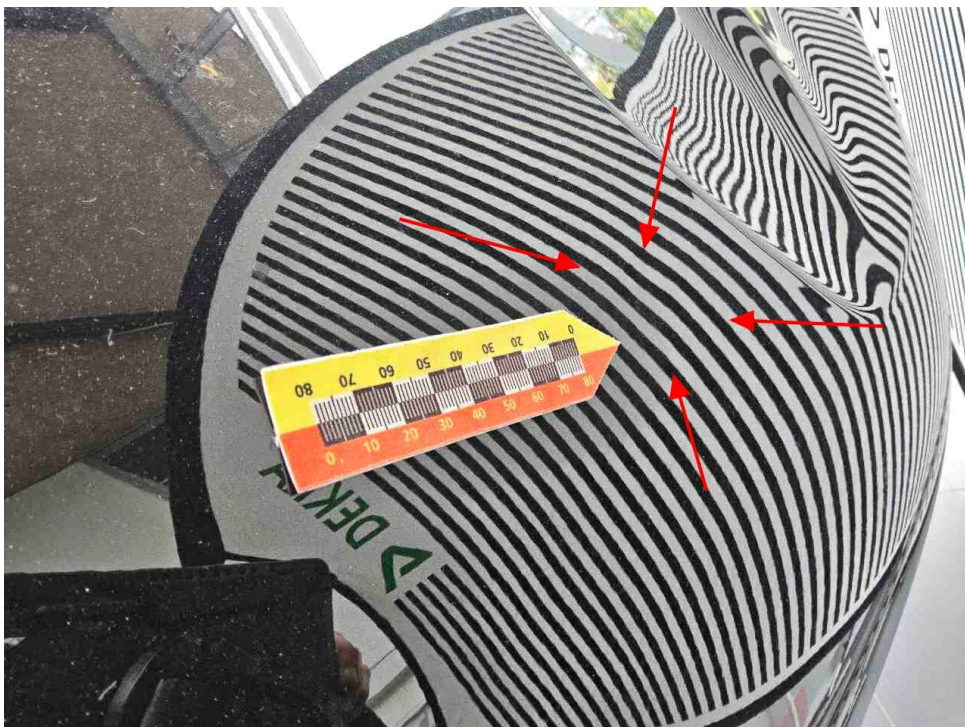
Bild 14 : Motorhaube großflächig eingedellt

1. Motorhaube großflächig eingedellt,  
drücken (Bild 14)

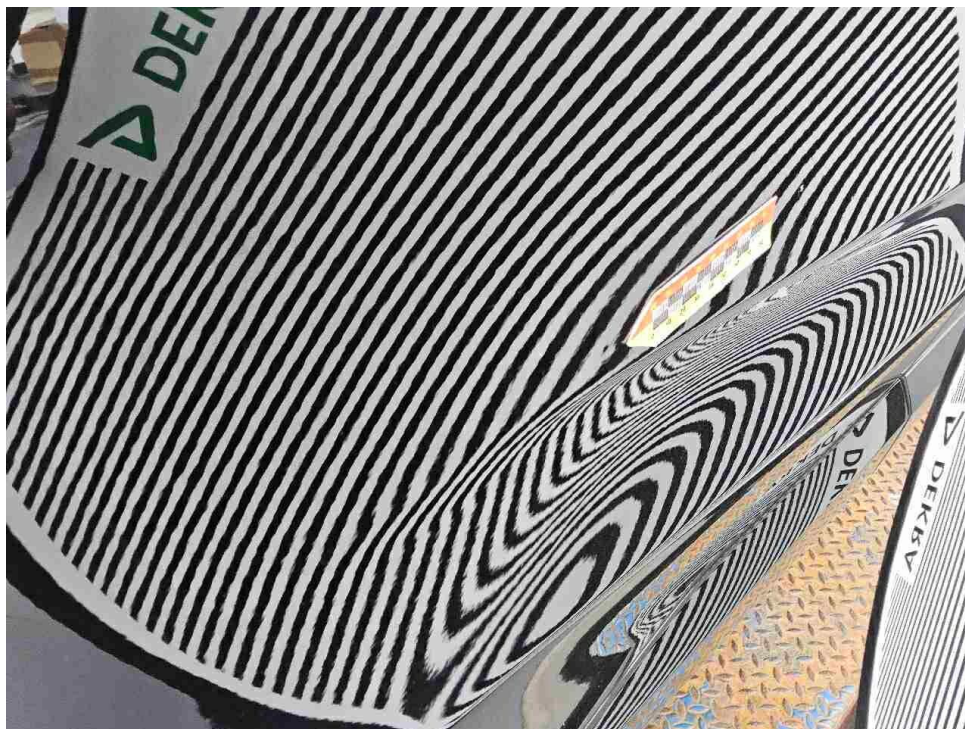
Bild 15 : Tür hinten rechts eingedellt
