## Zustandsbericht

| Berichtsnummer : | 0000000938096-DE968 | | |

#### Kia Ceed Sportswagon (CD)(2018->2025) GT Line

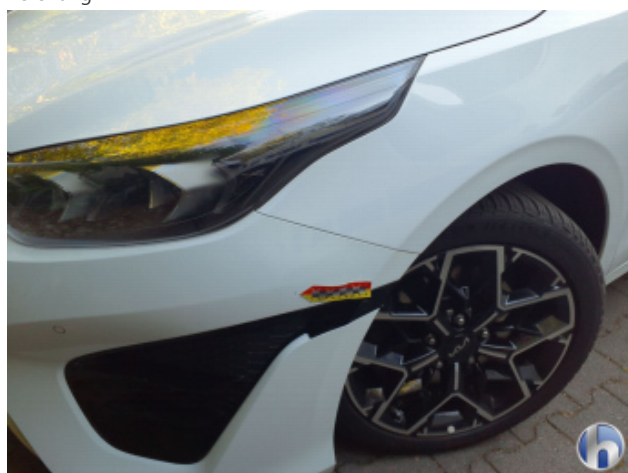
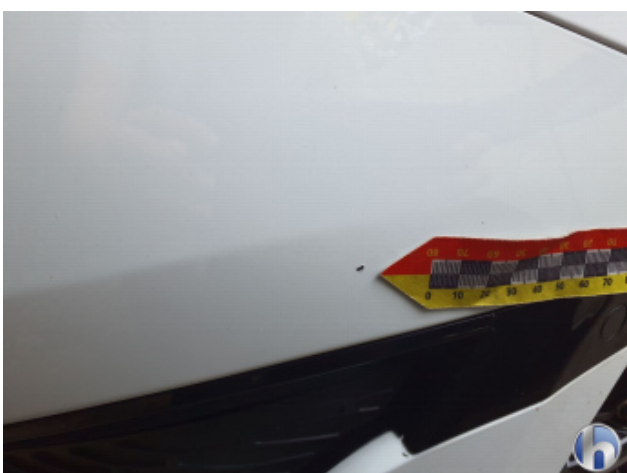
| | <b>Bauteil</b> | <b>Schaden</b> | <b>Rep.-Art</b> |
|---|---|---|---|
| 1. | Stoßfänger Vorne | Gebrauchsspuren | Ohne Reparatur |

1. Stoßfänger Vorne  
Gebrauchsspuren - Ohne Reparatur

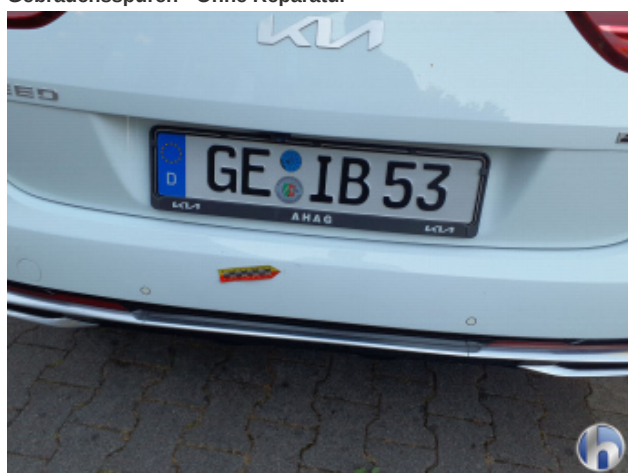
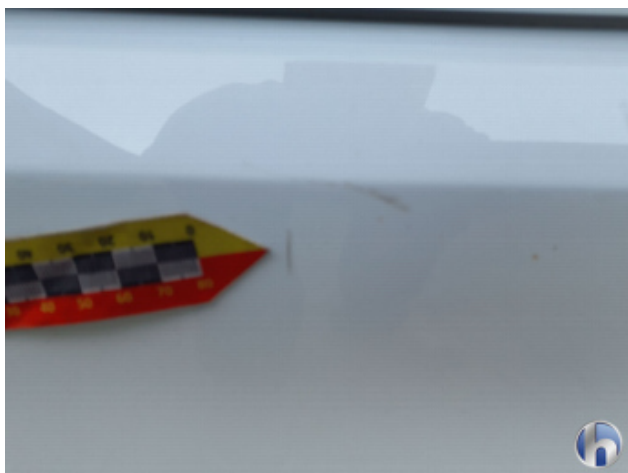
| | <b>Bauteil</b> | <b>Schaden</b> | <b>Rep.-Art</b> |
|---|---|---|---|
| 2. | Stoßfänger Hinten | Gebrauchsspuren | Ohne Reparatur |

2. Stoßfänger Hinten  
Gebrauchsspuren - Ohne Reparatur

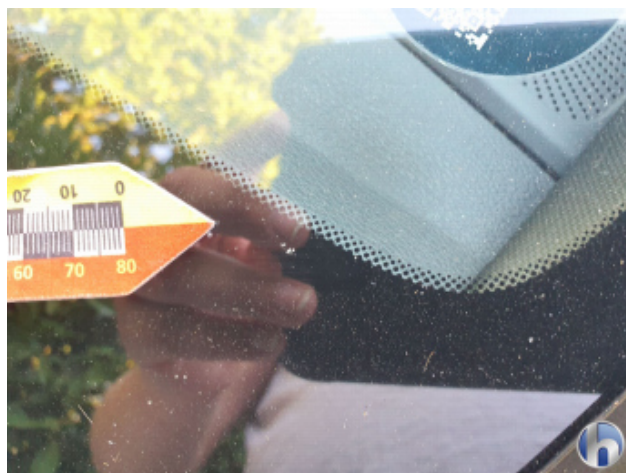
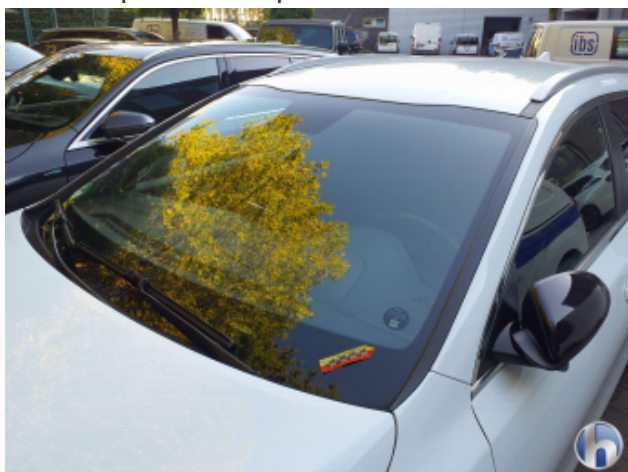
| 3. | Windschutzscheibe | Gebrauchsspuren | Ohne Reparatur |

3. Windschutzscheibe  
Gebrauchsspuren - Ohne Reparatur

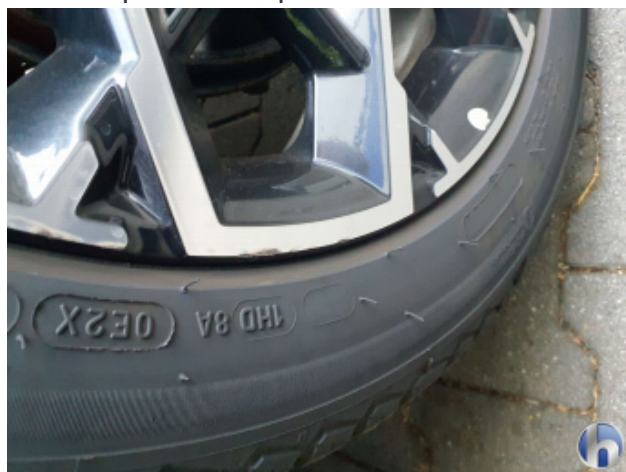
| 4. | Felge Hinten - Links | Kratzer | Smart Repair |

4. Felge Hinten - Links  
Kratzer - Smart Repair

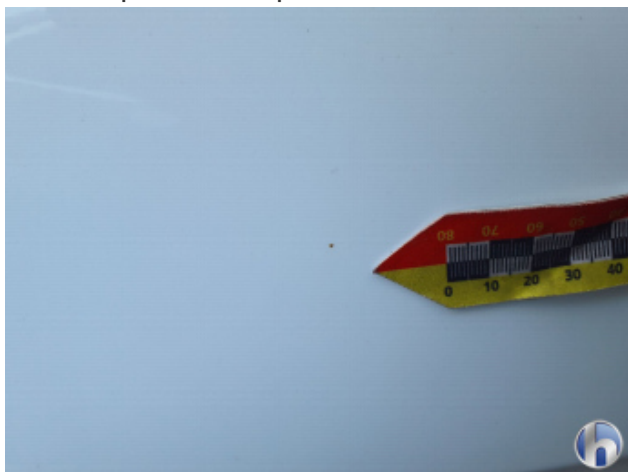
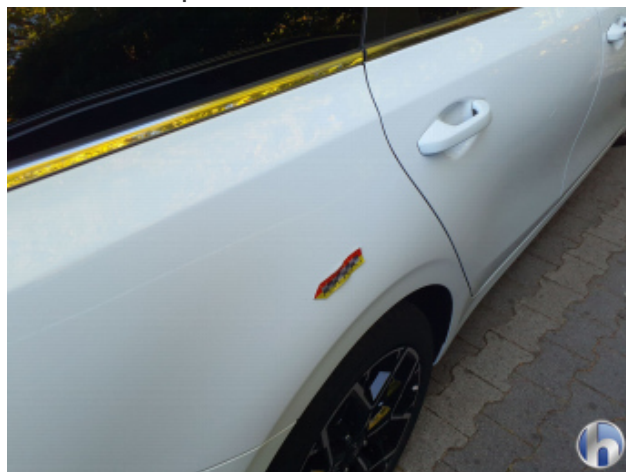
| 5. | Seitenwand - Hinten - Rechts | Gebrauchsspuren | Ohne Reparatur |

5. Seitenwand - Hinten - Rechts  
Gebrauchsspuren - Ohne Reparatur

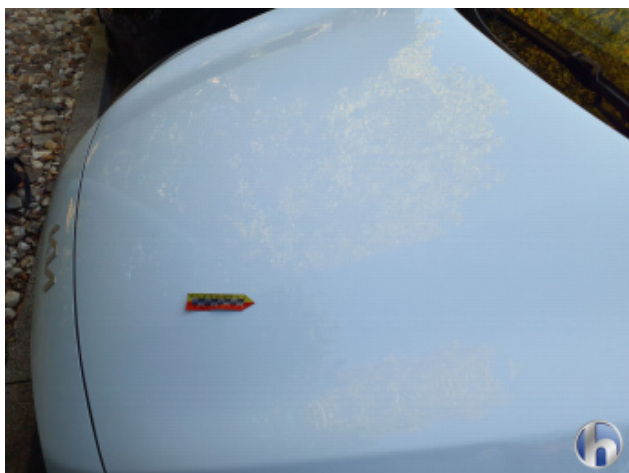
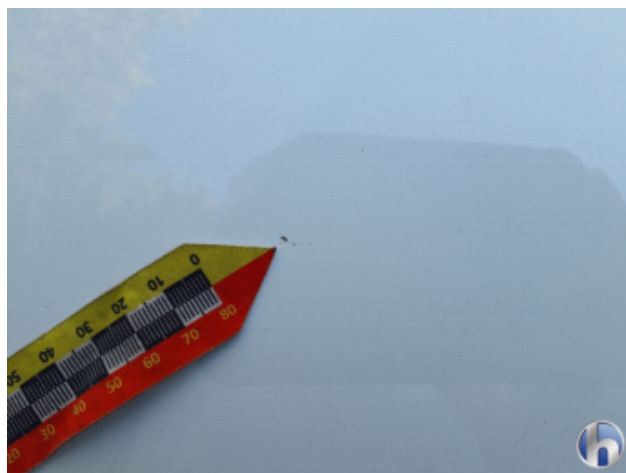
| 6. | Motorhaube | Gebrauchsspuren | Ohne Reparatur |

6. Motorhaube  
**Gebrauchsspuren - Ohne Reparatur**

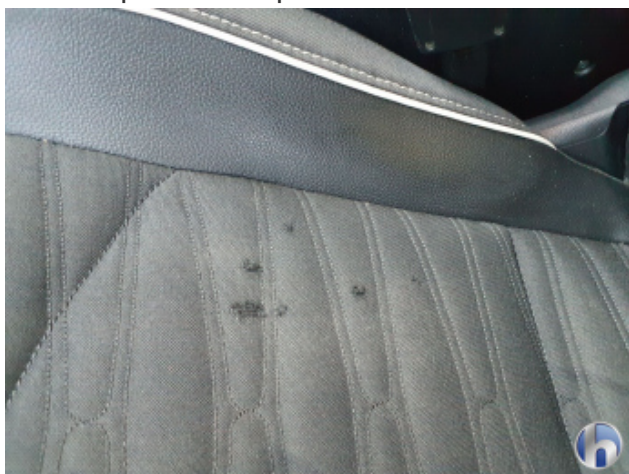
| 7. | Sitz Innenraum links vorne | Loch | Erneuern |

7. Sitz Innenraum links vorne  
**Loch - Erneuern**
