# Zustandsbericht

| Hersteller / Modell | BYD ATTO 3 Design | | |
| | | Fahrgestellnummer | LGXCE4CB2P2016768 |

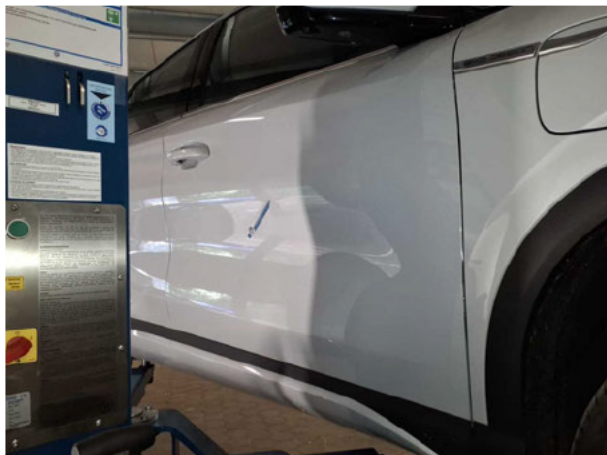
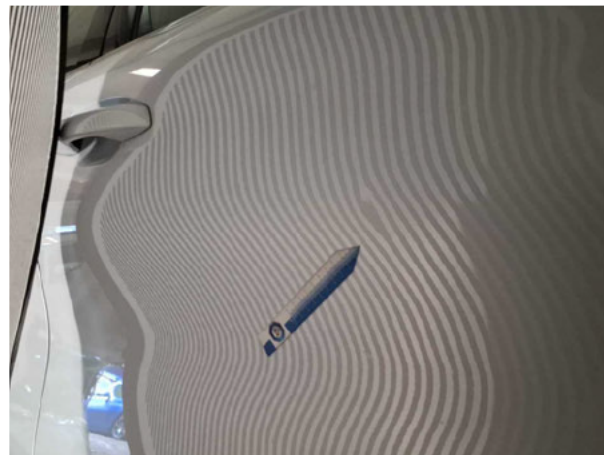
| Nr. | Bauteilgruppe | Beschreibung |
|---|---|---|
| 1 | Tür vorn rechts | Tür - Delle(n) - sanft instandsetzen |

**Beschädigung #1:** Tür vorn rechts: Tür - Delle(n) - sanft instandsetzen

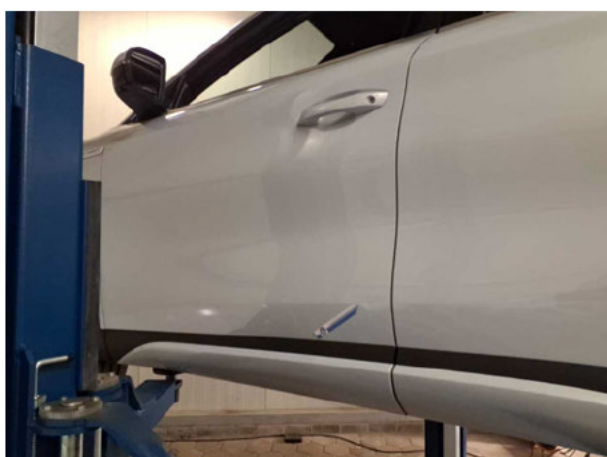
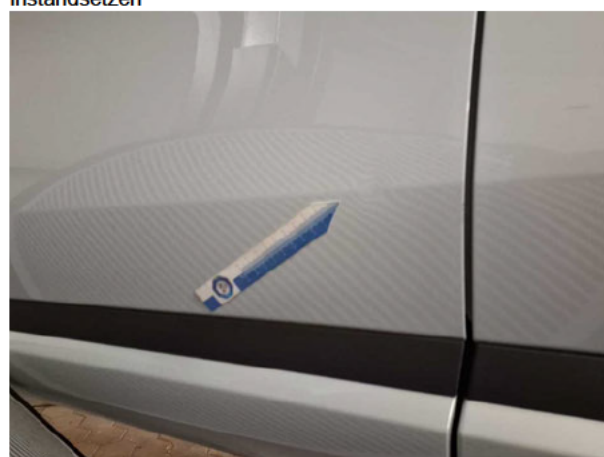
| Nr. | Bauteilgruppe | Beschreibung |
|---|---|---|
| 2 | Tür vorn links | Tür - Delle(n) - sanft instandsetzen |

**Beschädigung #2:** Tür vorn links: Tür - Delle(n) - sanft instandsetzen

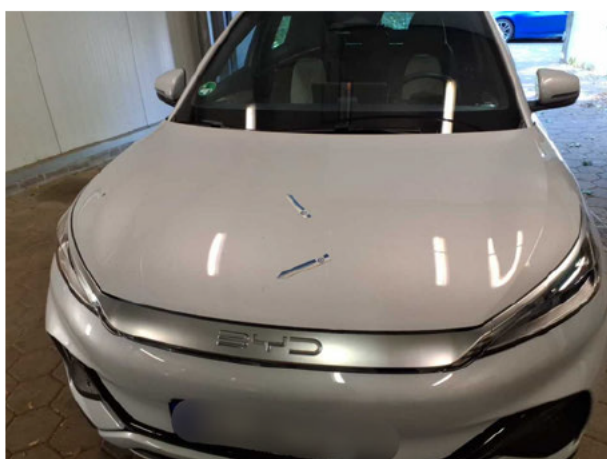
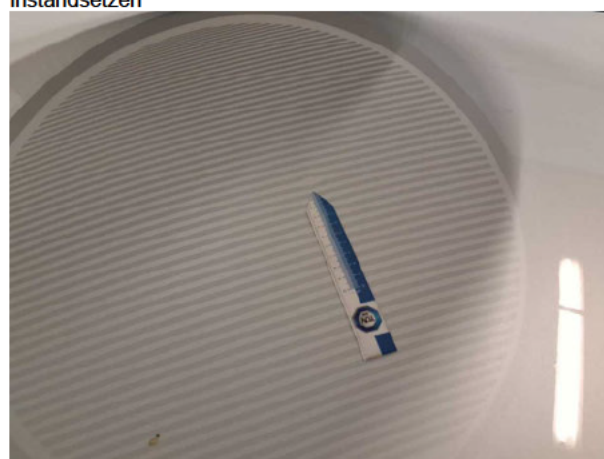
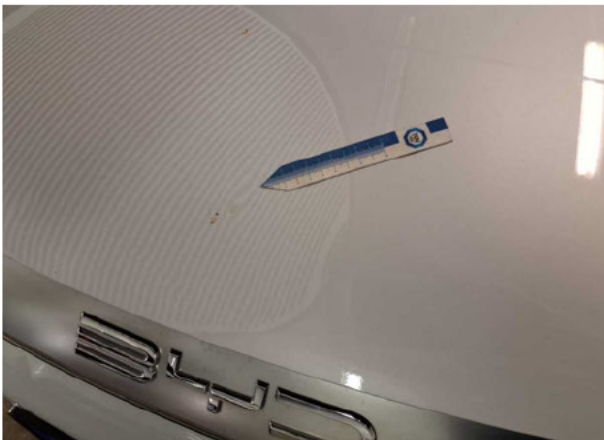
| Nr. | Bauteilgruppe | Beschreibung |
|---|---|---|
| 3 | Motorhaube | Motorhaube - Delle(n) - sanft instandsetzen |

**Beschädigung #3:** Motorhaube: Motorhaube - Delle(n) - sanft instandsetzen

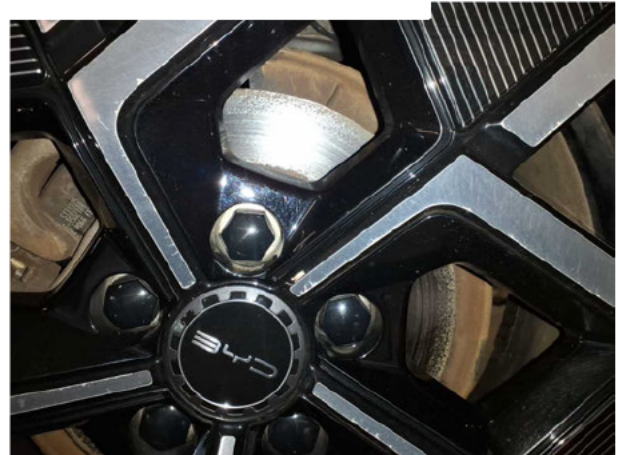
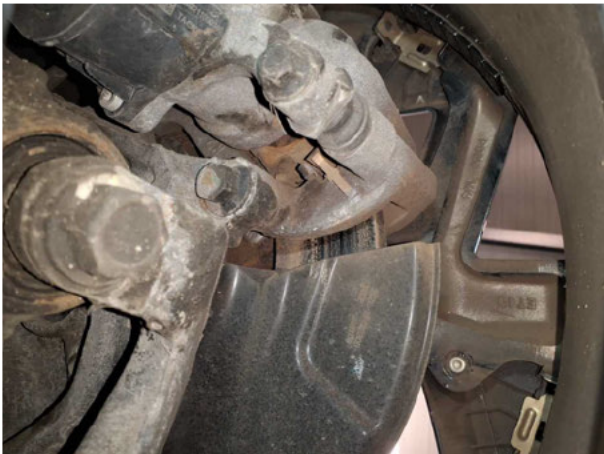
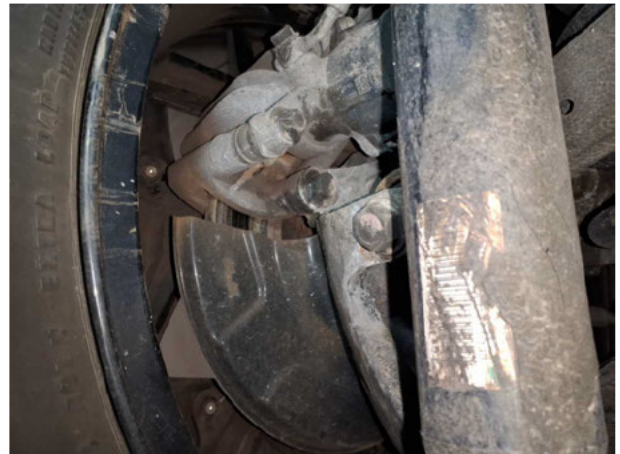
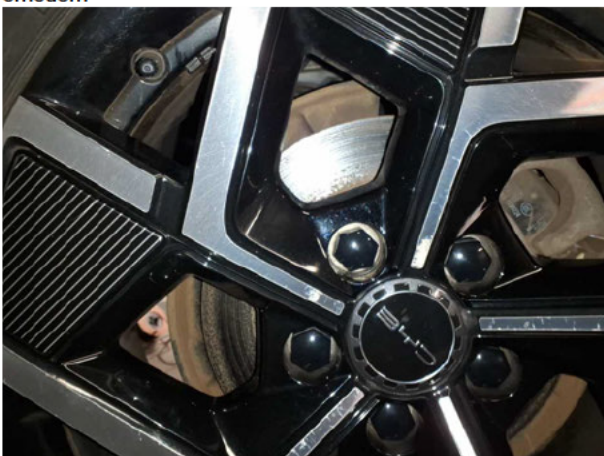
| Nr. | Bauteilgruppe | Beschreibung |
|---|---|---|
| 4 | Bremsanlage | Bremsscheiben hinten - Korrosion - erneuern |

**Beschädigung #4:** Bremsanlage: Bremsscheiben hinten - Korrosion - erneuern

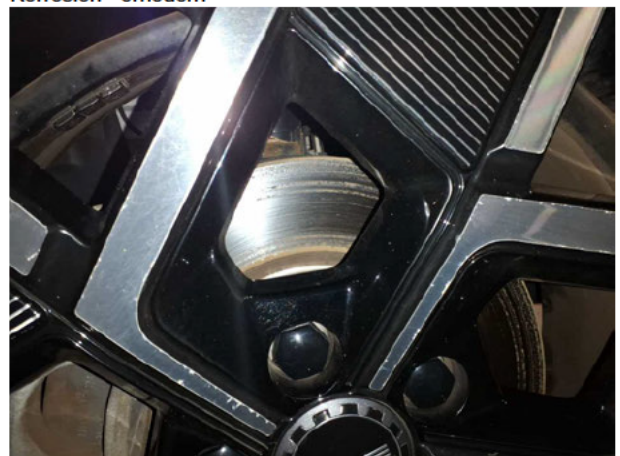
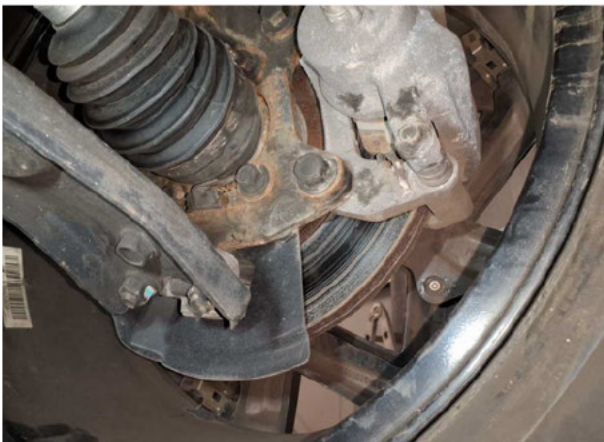
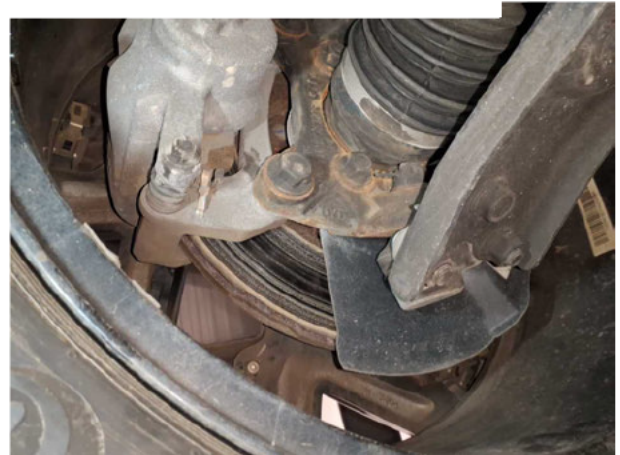
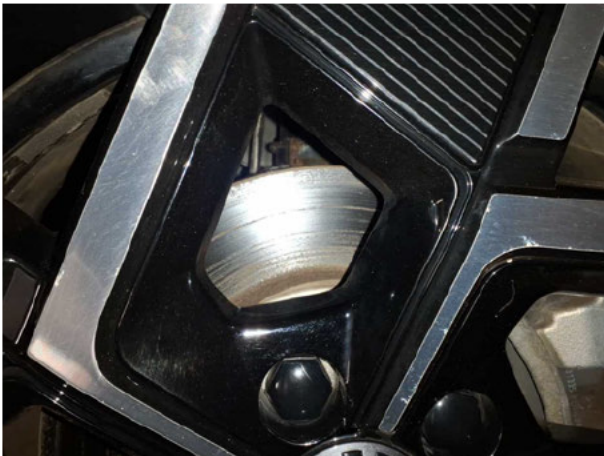
| Nr. | Bauteilgruppe | Beschreibung |
|---|---|---|
| 5 | Bremsanlage | Bremsscheiben vorn - Korrosion - erneuern |

**Beschädigung #5:** Bremsanlage: Bremsscheiben vorn - Korrosion - erneuern

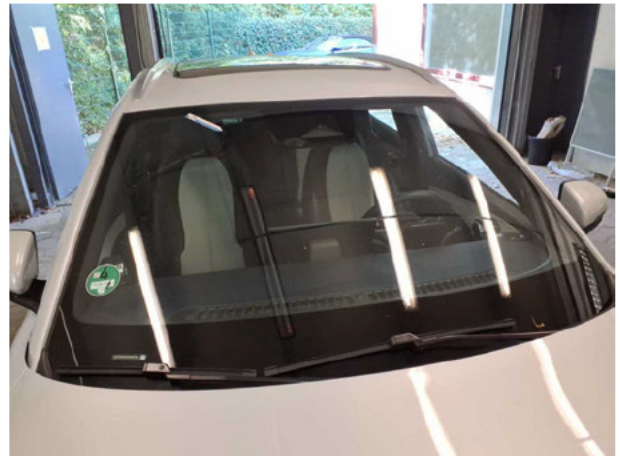
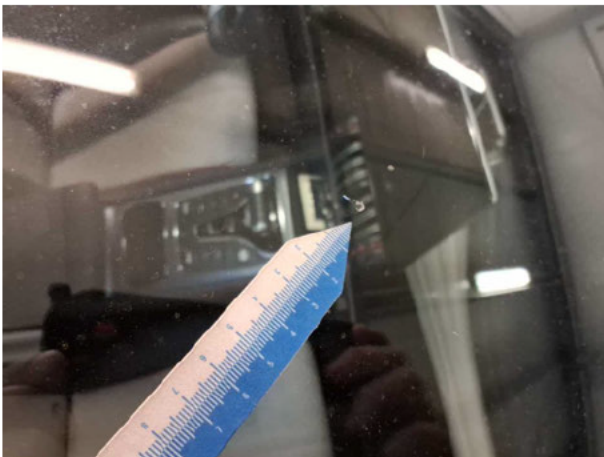
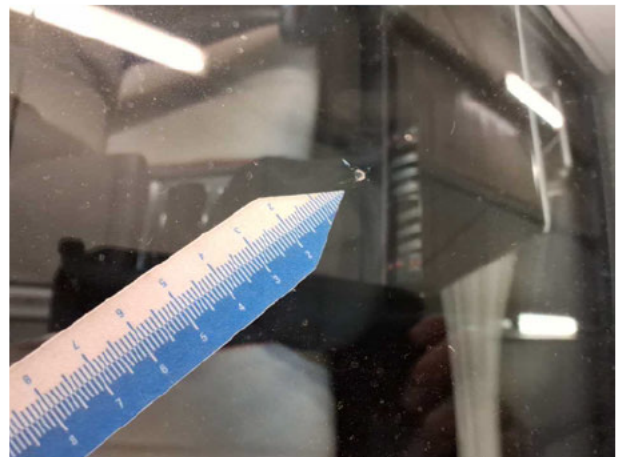
| Nr. | Bauteilgruppe | Beschreibung |
|---|---|---|
| 6 | Verglasung | Frontscheibe - Steinschlag - erneuern |

**Beschädigung #6:** Verglasung: Frontscheibe - Steinschlag - erneuern
