Zustandsbericht / Minderwertgutachten

**Kennzeichen****BK S2917****FIN****WF02XXERK2MC77201**

17.12.2025
Vertragsnummer 76717077
Auftragsnummer ELSRM003320
Rahmenkostenstelle ZUB

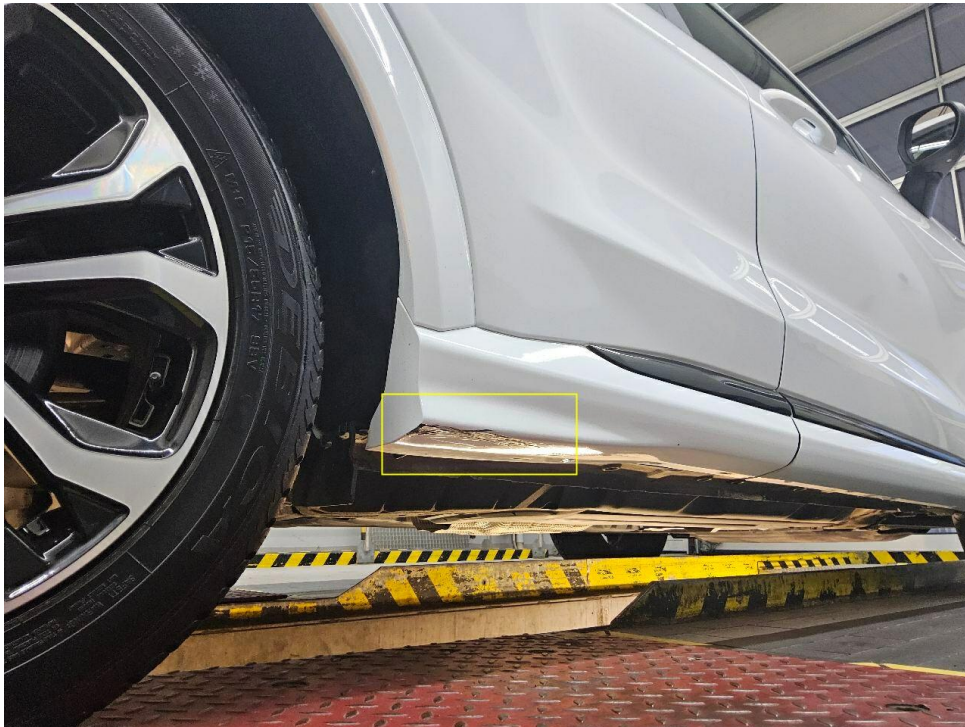
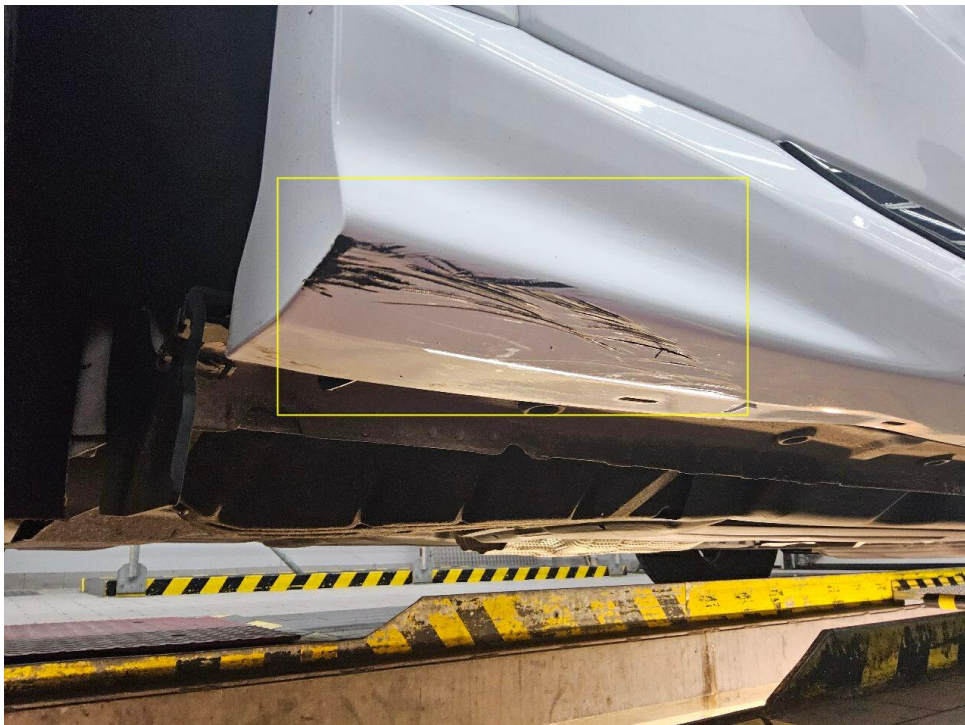
Bezeichnung des Schadens / Rep.-Weg	Rep.Kost Anrechnung		Minderwert in EUR	
	brutto		brutto	netto
1. Tür hinten links Einstieg, zerkratzt, smart repair (Bild 9, 10)	62	100	-62,00	-52,10
2. Dach Antennenstab, Tierverbiss, erneuern (Bild 11, 12)	19	100	-19,00	-15,97
3. Pannenset Reifendichtmittel, abgelaufen, erneuern (Bild 13)	40	100	-40,00	-33,61
4. Tür hinten rechts Schutzleiste, zerkratzt, smart repair (Bild 7, 8)	125	100	-125,00	-105,04
Rep.Kosten insgesamt / Minderwert	246		-246,00	-206,72

Bild 7 : Tür hinten rechts Schutzleiste, zerkratzt

Bild 8 : Tür hinten rechts Schutzleiste, zerkratzt

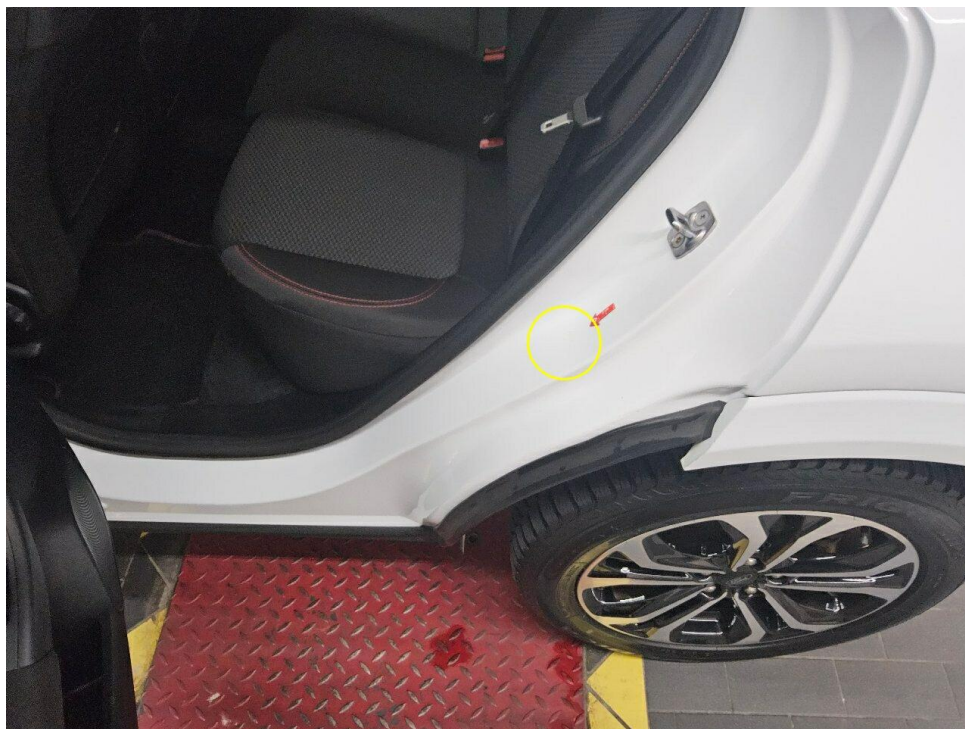
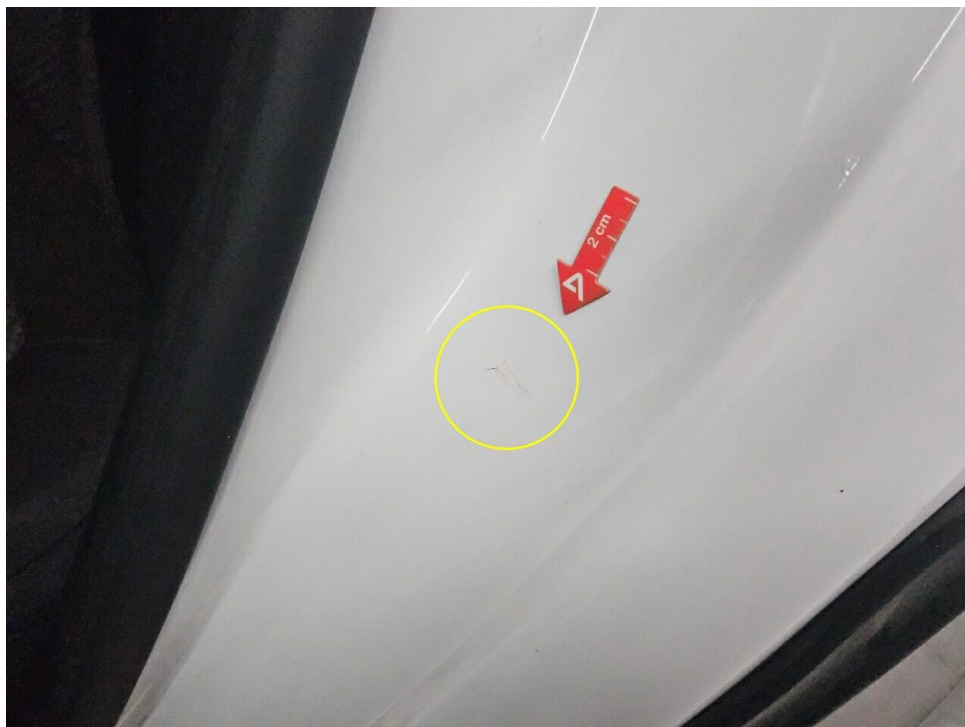
Bild 9 : Tür hinten links Einstieg, zerkratzt

Bild 10 : Tür hinten links Einstieg, zerkratzt

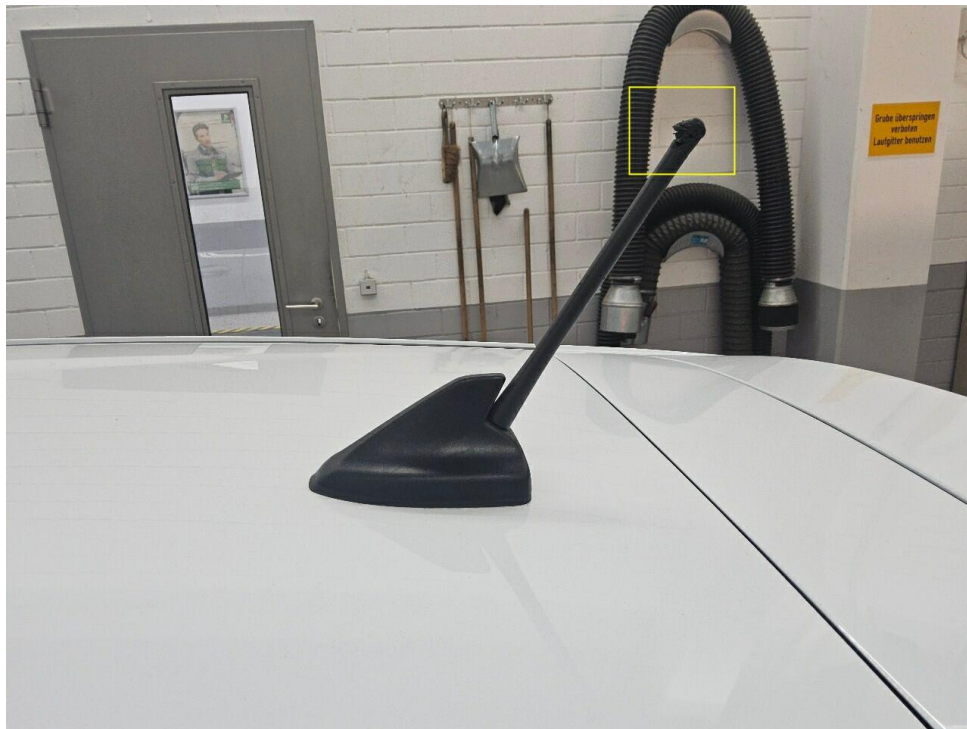
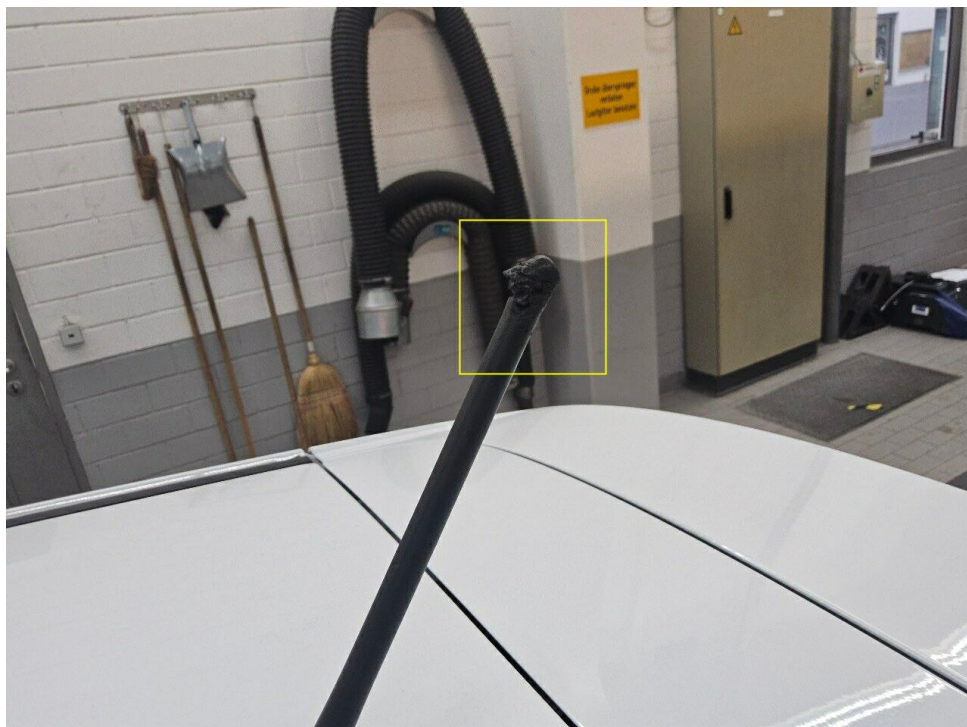
Bild 11 : Dach Antennenstab, Tierversiss

Bild 12 : Dach Antennenstab, Tierversiss

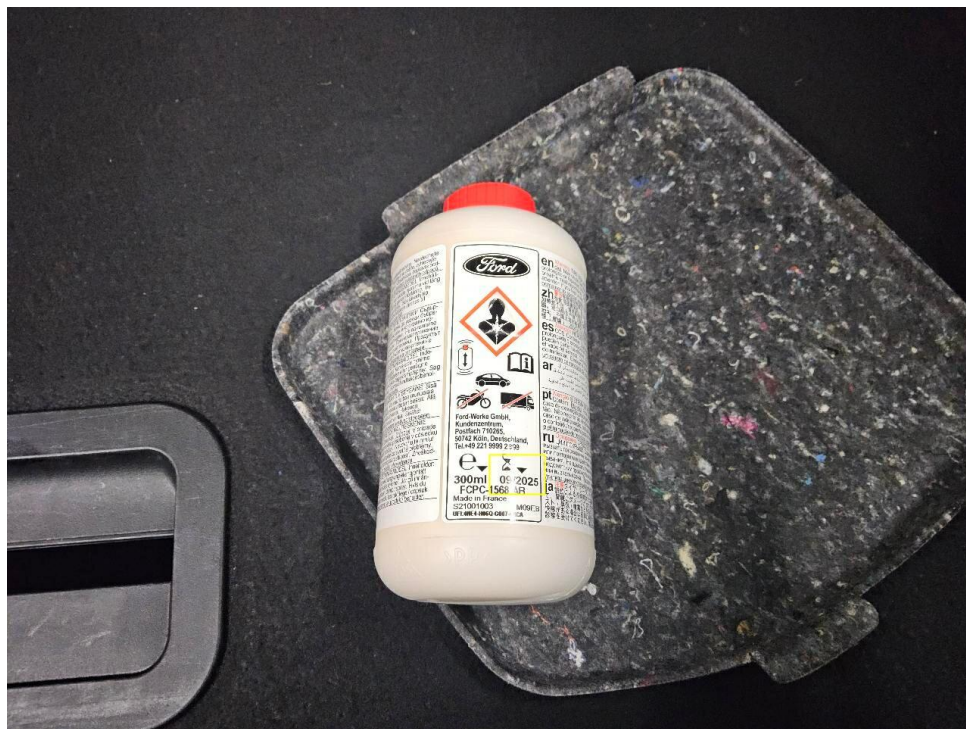
Bild 13 : Pannenset Reifendichtmittel, abgelaufen
