# Zustandsbericht

Protokollnummer: 46678552  
Auftrags-Nr / Referenz: 52085737\_1  
Besichtigungsdatum: 26.06.2026

| Hersteller / Modell | Tesla Model Y Long Range Dual Motor AWD | | |

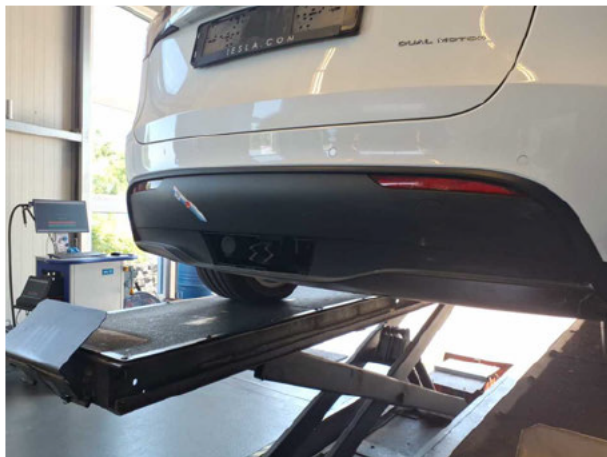
| Nr. | Bauteilgruppe | Beschreibung |
|---|---|---|
| 1 | Stoßfänger hinten | Stoßfänger hinten (Blende AHK) - fehlt - erneuern |

**Beschädigung #1:** Stossfänger hinten: Stossfänger hinten (Blende AHK) - fehlt - erneuern

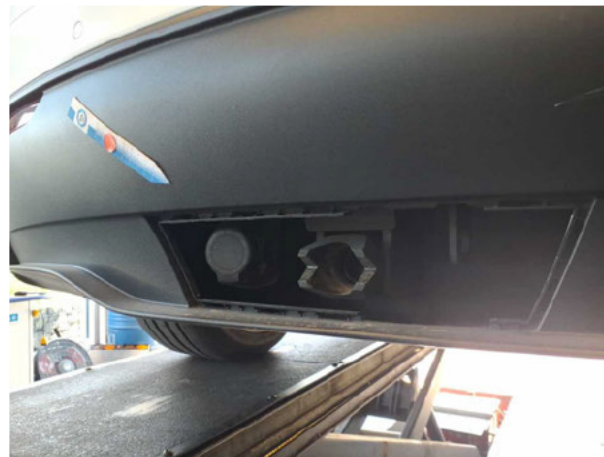
**Beschädigung #1:** Stossfänger hinten: Stossfänger hinten (Blende AHK) - fehlt - erneuern

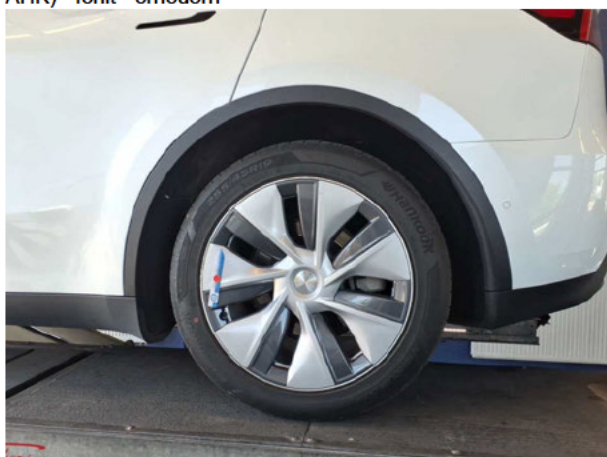
| Nr. | Bauteilgruppe | Beschreibung |
|---|---|---|
| 2 | Rad/Reifen | Leichtmetallfelge hinten links - verkratzt / verschürft - Wertminderung |

**Beschädigung #2:** Rad/Reifen: Leichtmetallfelge hinten links - verkratzt / verschürft - Wertminderung

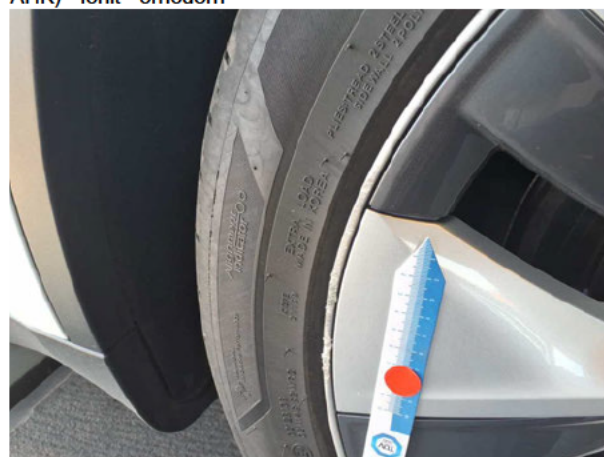
**Beschädigung #2:** Rad/Reifen: Leichtmetallfelge hinten links - verkratzt / verschürft - Wertminderung

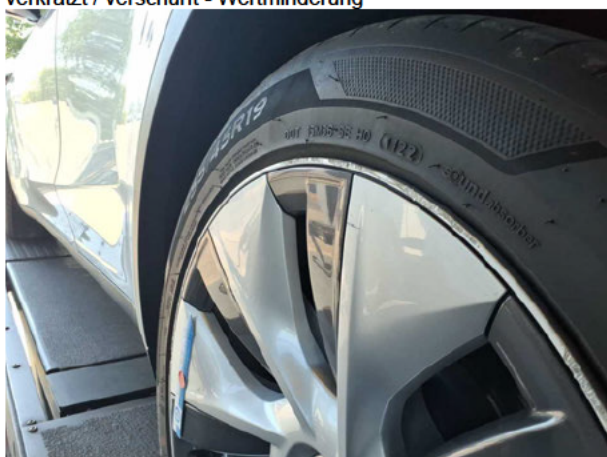
**Beschädigung #2:** Rad/Reifen: Leichtmetallfelge hinten links - verkratzt / verschürft - Wertminderung

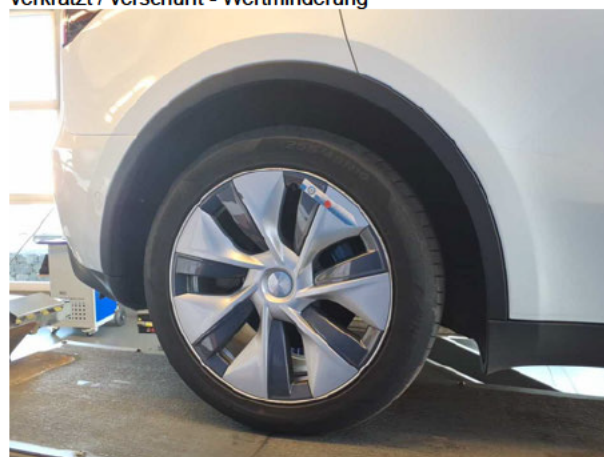
| Nr. | Bauteilgruppe | Beschreibung |
|---|---|---|
| 3 | Rad/Reifen | Leichtmetallfelge hinten rechts - Kratzer - Wertminderung |

**Beschädigung #3:** Rad/Reifen: Leichtmetallfelge hinten rechts - Kratzer - Wertminderung

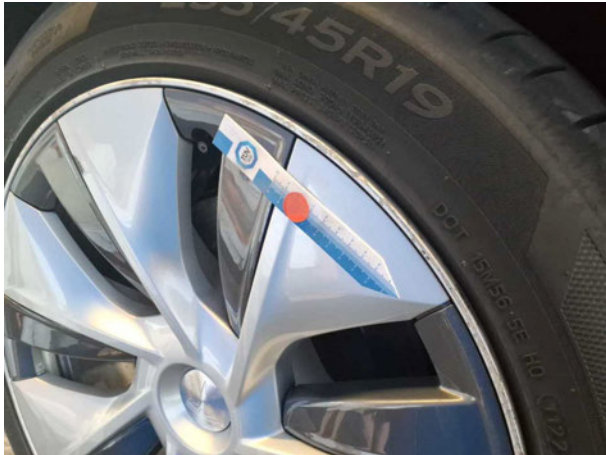
**Beschädigung #3:** Rad/Reifen: Leichtmetallfelge hinten rechts - Kratzer - Wertminderung

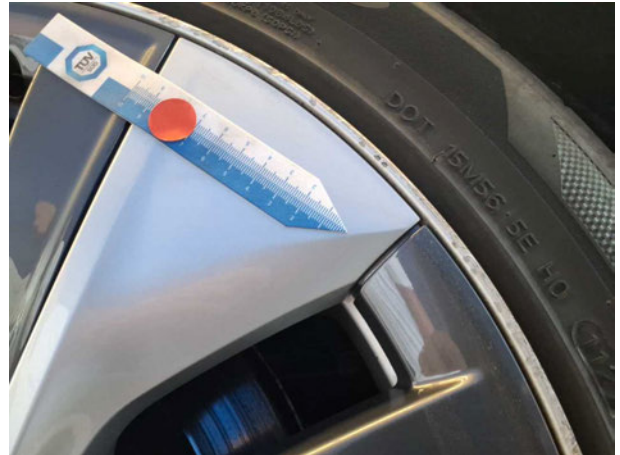
**Beschädigung #3:** Rad/Reifen: Leichtmetallfelge hinten rechts - Kratzer - Wertminderung

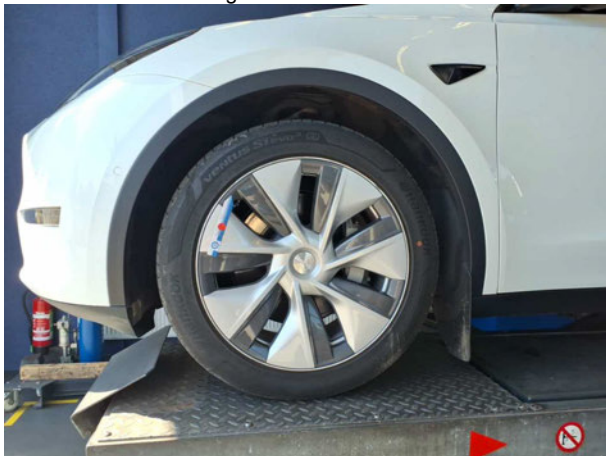
| Nr. | Bauteilgruppe | Beschreibung |
|---|---|---|
| 4 | Rad/Reifen | Leichtmetallfelge vorn links - verkratzt / verschürft - Wertminderung |

**Beschädigung #4:** Rad/Reifen: Leichtmetallfelge vorn links - verkratzt... verschürft - Wertminderung

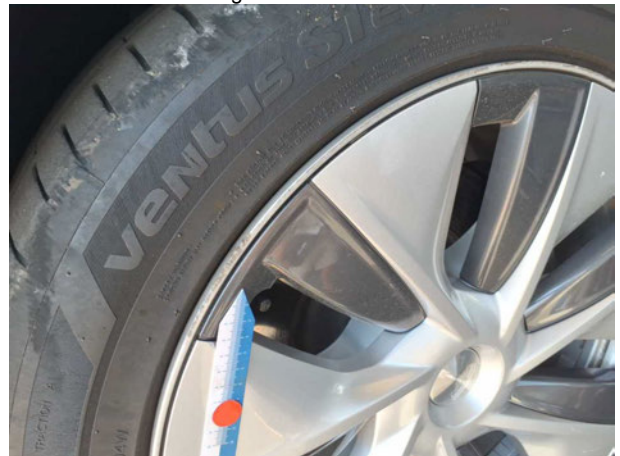
**Beschädigung #4:** Rad/Reifen: Leichtmetallfelge vorn links - verkratzt / verschürft - Wertminderung

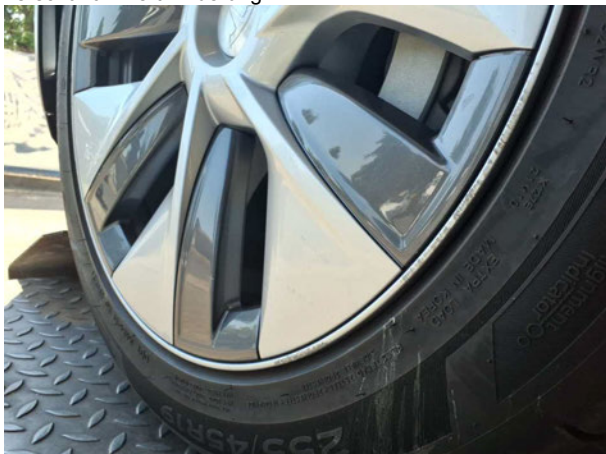
**Beschädigung #4:** Rad/Reifen: Leichtmetallfelge vorn links - verkratzt... verschürft - Wertminderung

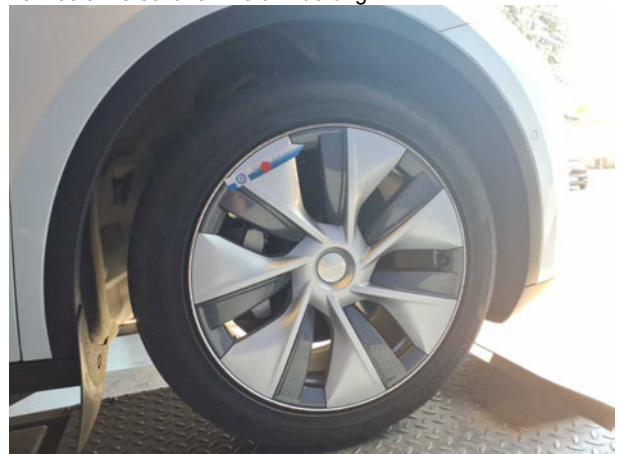
| Nr. | Bauteilgruppe | Beschreibung |
|---|---|---|
| 5 | Rad/Reifen | Leichtmetallfelge vorn rechts - verkratzt / verschürft - Smart Repair |

**Beschädigung #5:** Rad/Reifen: Leichtmetallfelge vorn rechts - verkratzt / verschürft - Smart Repair

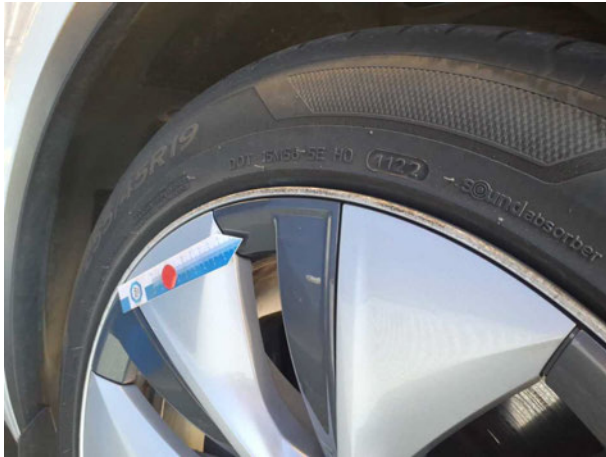
**Beschädigung #5:** Rad/Reifen: Leichtmetallfelge vorn rechts - verkratzt / verschürft - Smart Repair

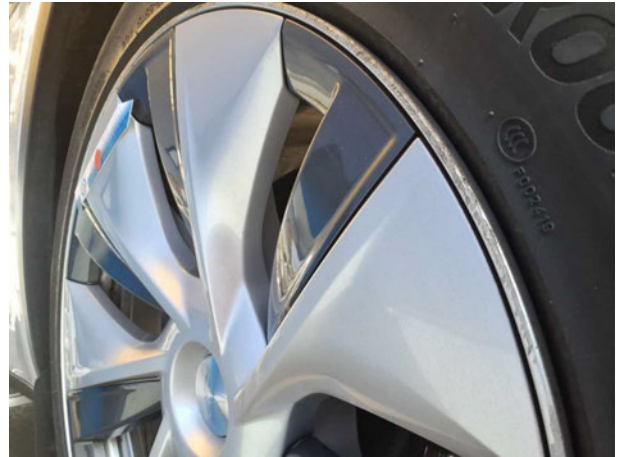
**Beschädigung #5:** Rad/Reifen: Leichtmetallfelge vorn rechts - verkratzt / verschürft - Smart Repair
