## Fahrzeugbeschreibung

## Zustandsbericht

| Berichtsnummer : | 0000000934875-DE613 | | |

#### Hyundai Ioniq 5 (05.2021->) Techniq Elektro

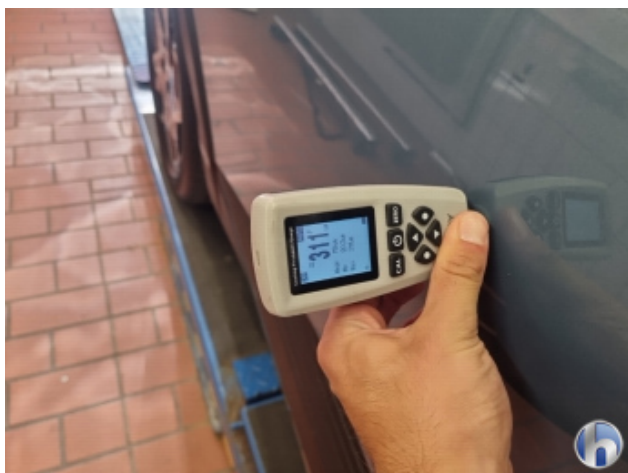
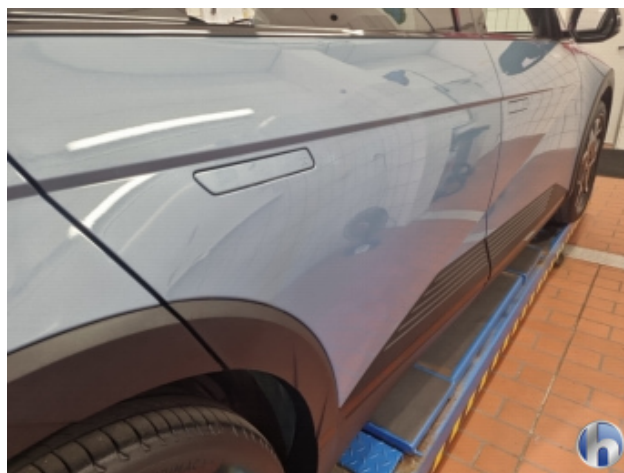
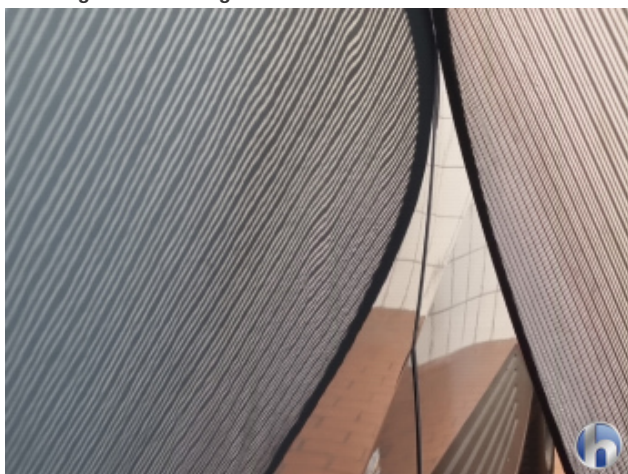
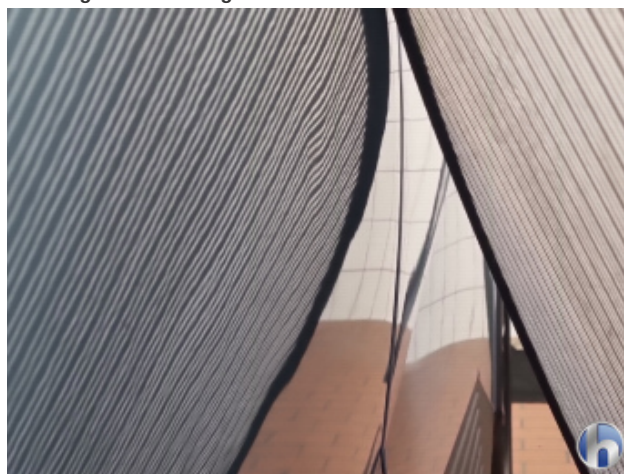
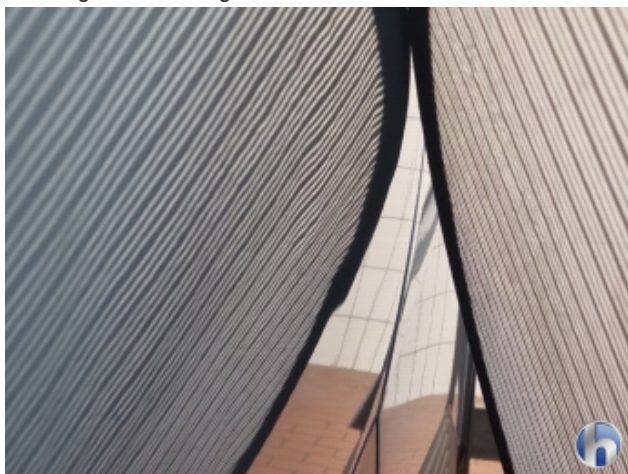
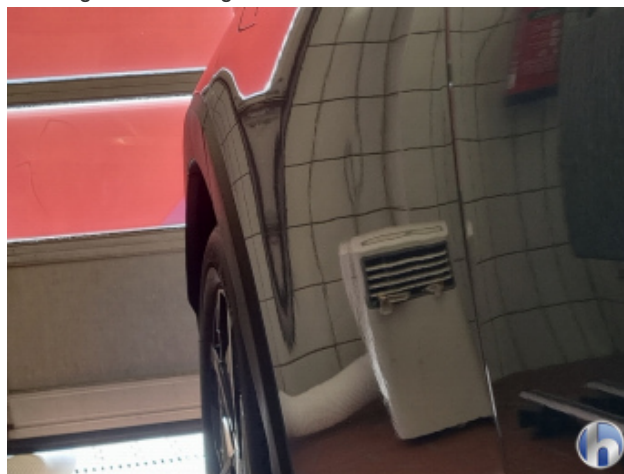
| <b>Rep. Vorschäden / -höhe brutto:</b> | <b>Nicht fachgerecht repariert</b><br>Am Fahrzeug wurden an der Karosserieaußenhaut instandgesetzte Vorschäden festgestellt, die augenscheinlich und ohne Demontage von Bauteilen mit verbleibenden Restunfallspuren behaftet sind. Sofern sich aus den festgestellten Vorschäden eine Wertminderung ergibt, wurde es bei der ggf. durchgeführten Fahrzeugwertermittlung berücksichtigt. |

| | <b>Bauteil</b> | <b>Schaden</b> | <b>Rep.-Art</b> |
|---|---|---|---|
| 1. | Tür Hinten - Rechts | Unsachgemäß<br>Instandgesetzt | Instandsetzen und<br>Lackieren |

1. Tür Hinten - Rechts  
**Unsachgemäß Instandgesetzt - Instandsetzen und Lackieren**

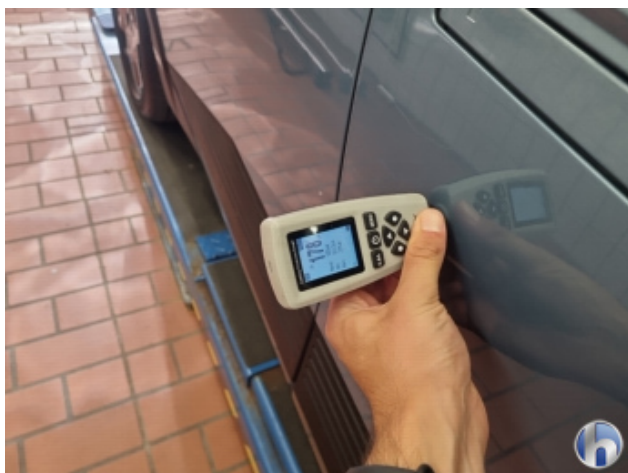
| | <b>Bauteil</b> | <b>Schaden</b> | <b>Rep.-Art</b> |
|---|---|---|---|
| 2. | Tür Vorne - Rechts | Nachlackiert | Ohne Reparatur |

2. Tür Vorne - Rechts  
Nachlackiert - Ohne Reparatur

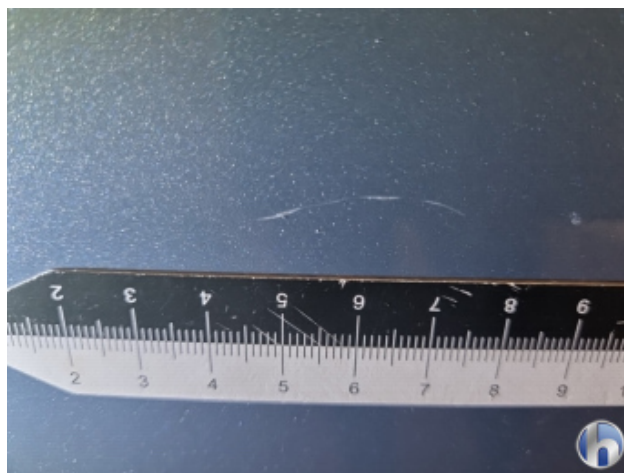
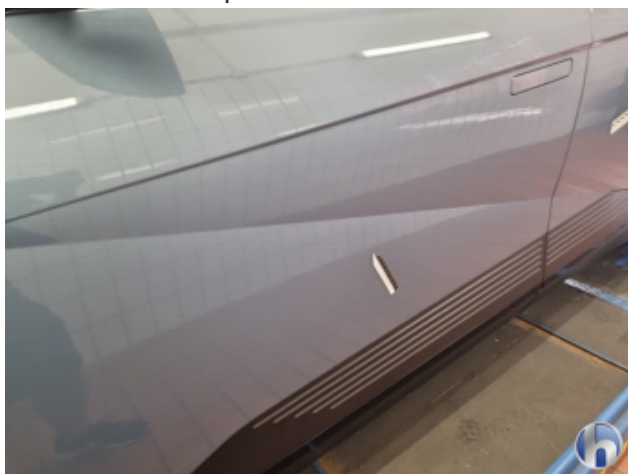
| | <b>Bauteil</b> | <b>Schaden</b> | <b>Rep.-Art</b> |
|---|---|---|---|
| 3. | Tür Vorne - Links | Kratzer | Smart Repair |

3. Tür Vorne - Links  
Kratzer - Smart Repair

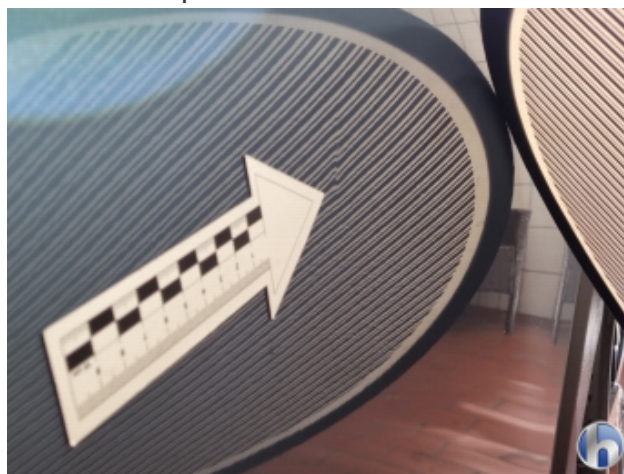
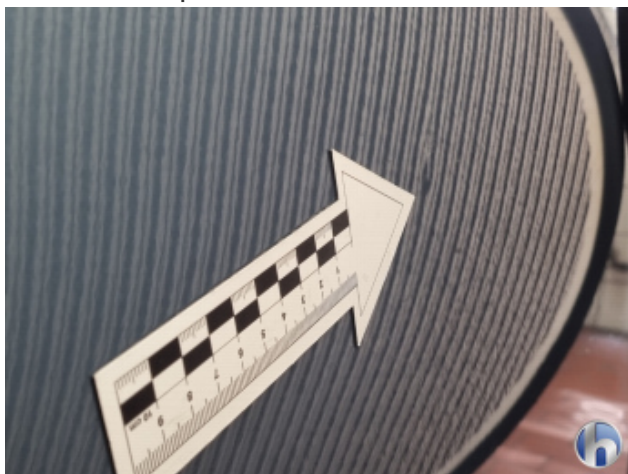
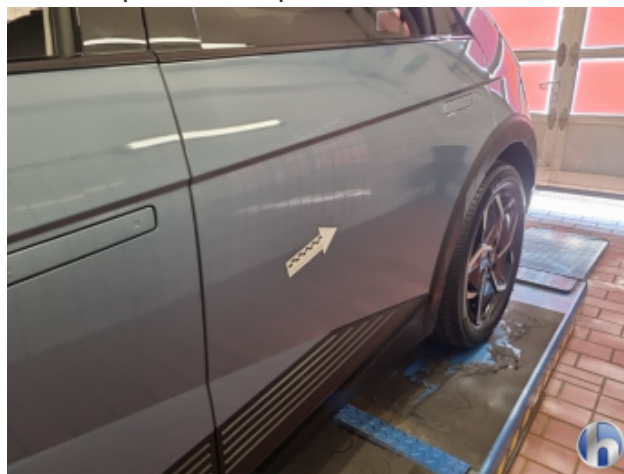
| | <b>Bauteil</b> | <b>Schaden</b> | <b>Rep.-Art</b> |
|---|---|---|---|
| 4. | Tür Hinten - Links | Gebrauchsspuren | Ohne Reparatur |

4. Tür Hinten - Links  
Gebrauchsspuren - Ohne Reparatur

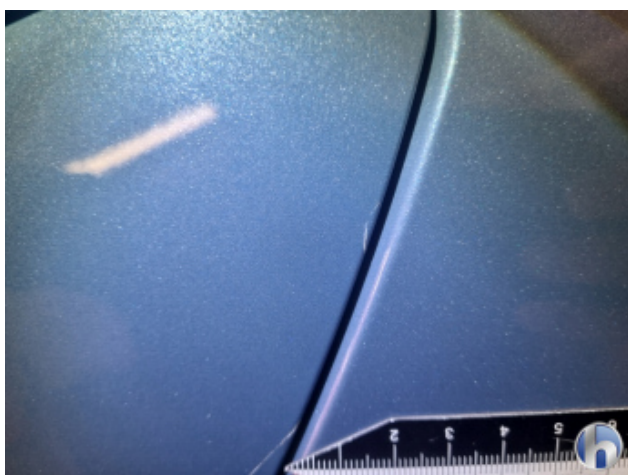
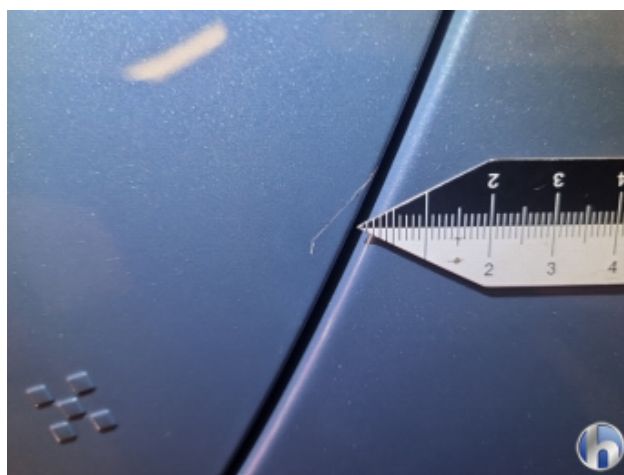
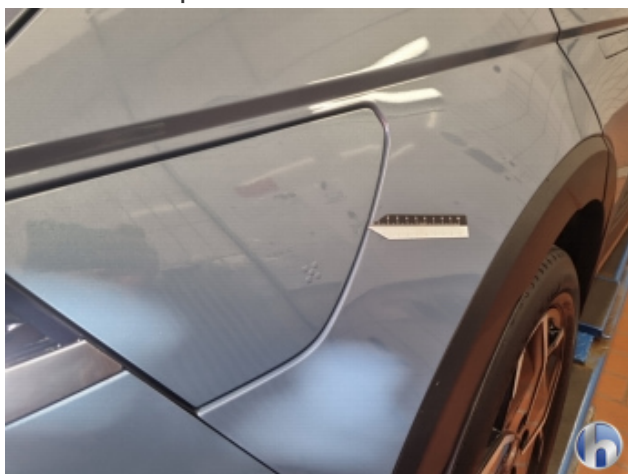
| | <b>Bauteil</b> | <b>Schaden</b> | <b>Rep.-Art</b> |
|---|---|---|---|
| 5. | Tankklappe | Kratzer | Smart Repair |

5. Tankklappe  
 Kratzer - Smart Repair

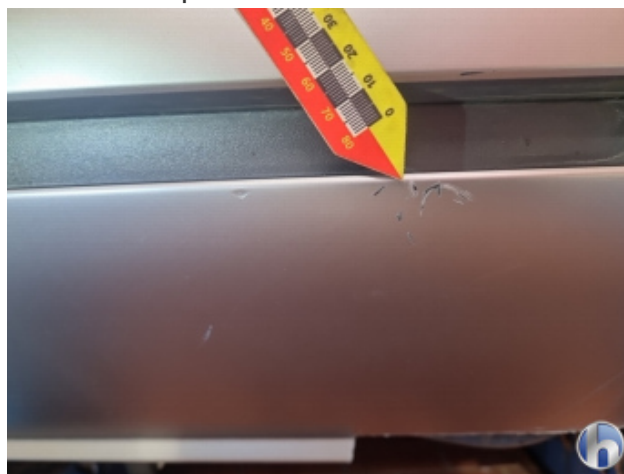
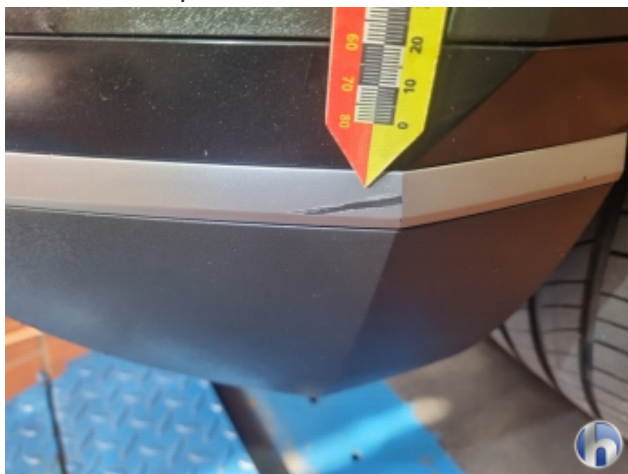
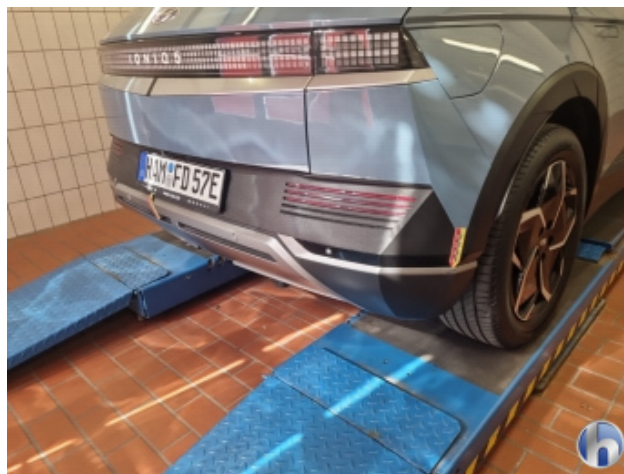
| | <b>Bauteil</b> | <b>Schaden</b> | <b>Rep.-Art</b> |
|---|---|---|---|
| 6. | Stoßfänger Hinten | Kratzer | Lackieren |

6. Stoßfänger Hinten  
 Kratzer - Lackieren
