# Zustandsbericht

Protokollnummer: 46317479  
Auftrags-Nr / Referenz: 48408138  
Besichtigungsdatum: 29.06.2026

| Hersteller / Modell | Volvo V60 B4 D Geartronic Inscription | | |
| Kennzeichen | WO-KI 60 | Fahrgestellnummer | YV1ZWK5VDM2446114 |

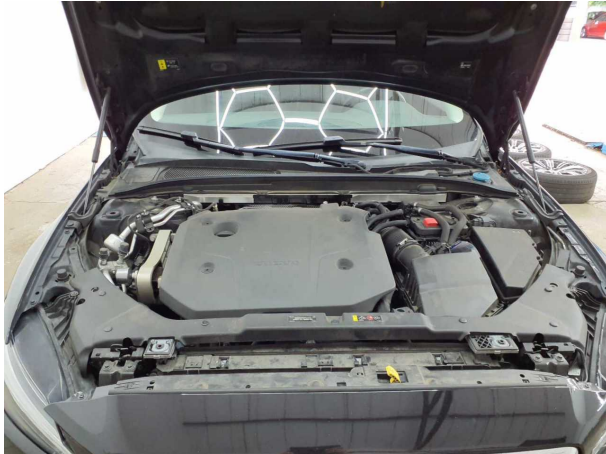
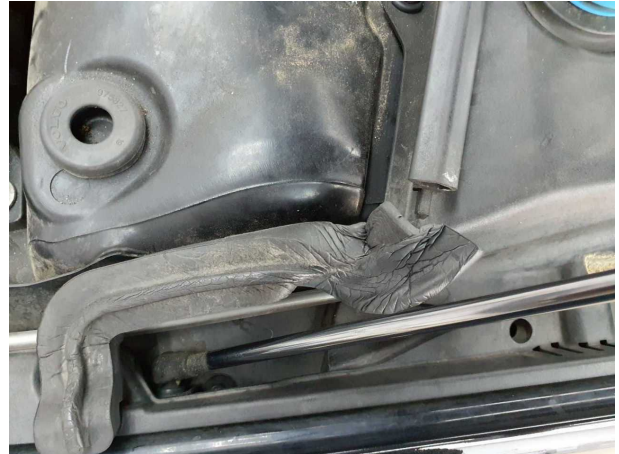
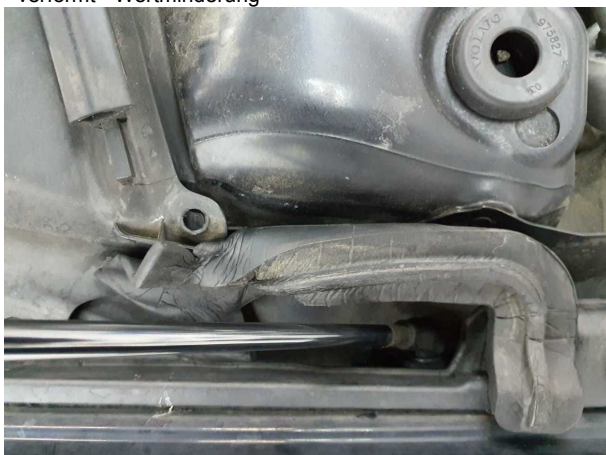
| Nr. | Bauteilgruppe | Beschreibung |
|---|---|---|
| 6 | Motorhaube | Dämmmatte (Füllstoff rechts und links) - verformt - Wertminderung |

**Beschädigung #6:** Motorhaube: Dämmmatte (Füllstoff rechts und lin...  
- verformt - Wertminderung

**Beschädigung #6:** Motorhaube: Dämmmatte (Füllstoff rechts und links) - verformt - Wertminderung

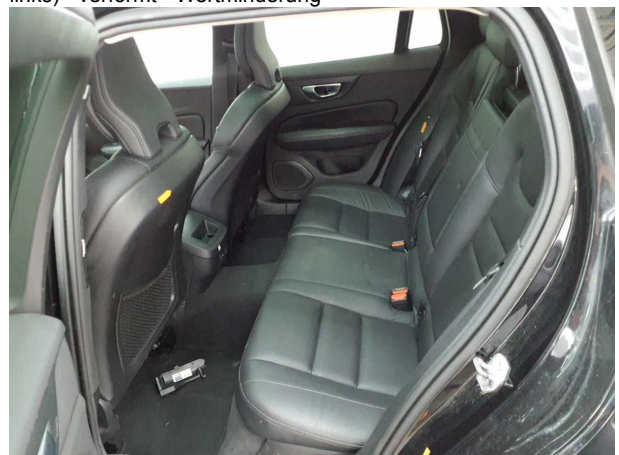
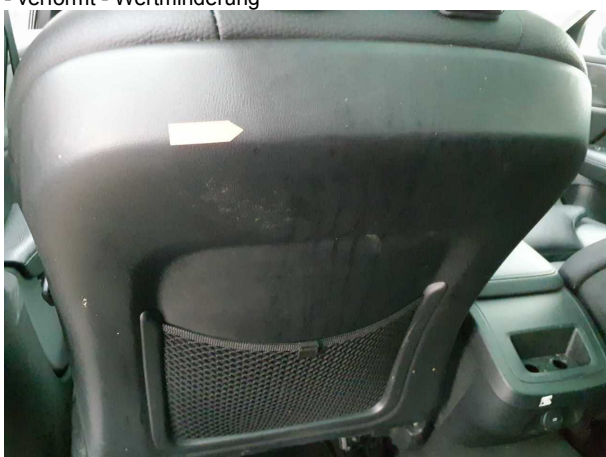
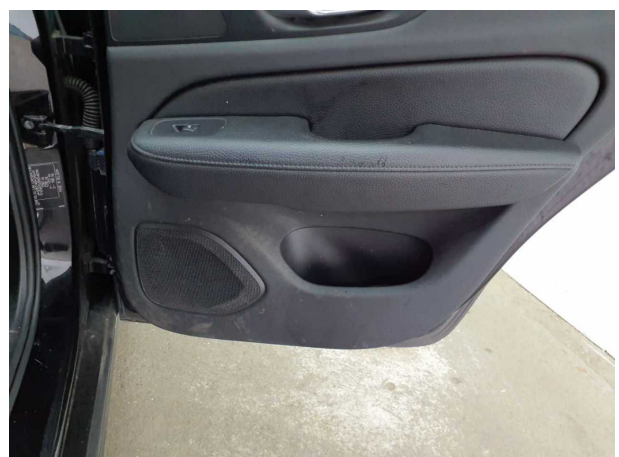
| Nr. | Bauteilgruppe | Beschreibung |
|---|---|---|
| 7 | Interieur | Innenraum - verschmutzt - reinigen |

**Beschädigung #7:** Interieur: Innenraum - verschmutzt - reinigen

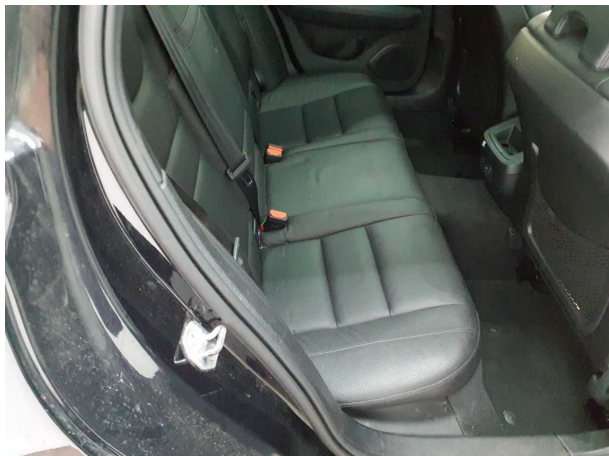
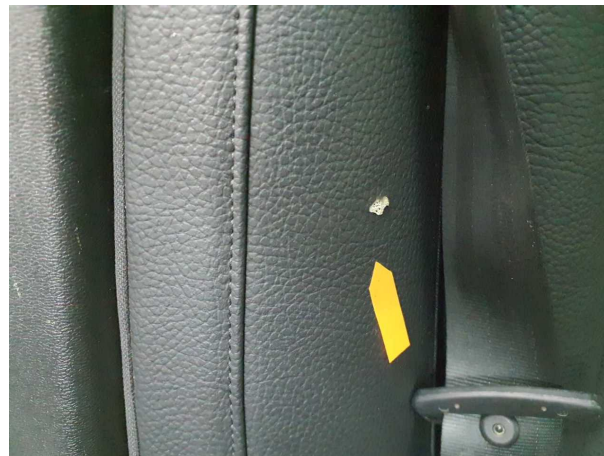
| Nr. | Bauteilgruppe | Beschreibung |
|---|---|---|
| 8 | Sitz hinten | Rücksitz - Kratzer - Smart Repair |

**Beschädigung #8:** Sitz hinten: Rücksitz - Kratzer - Smart Repair

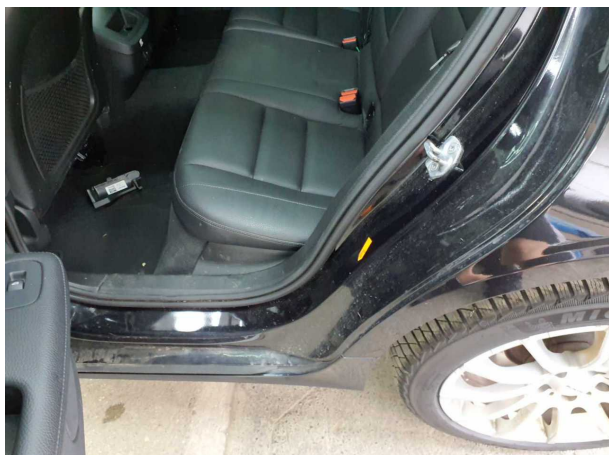
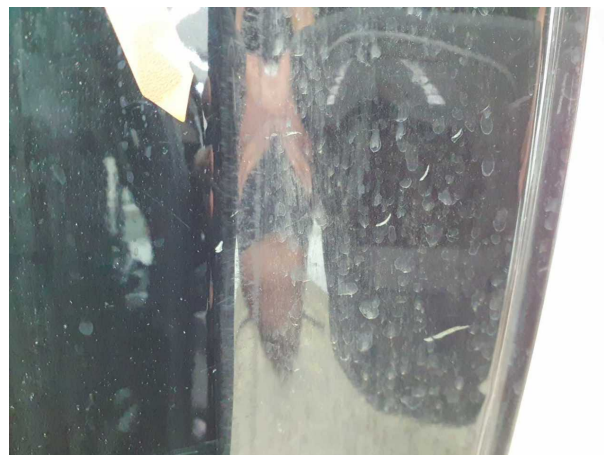
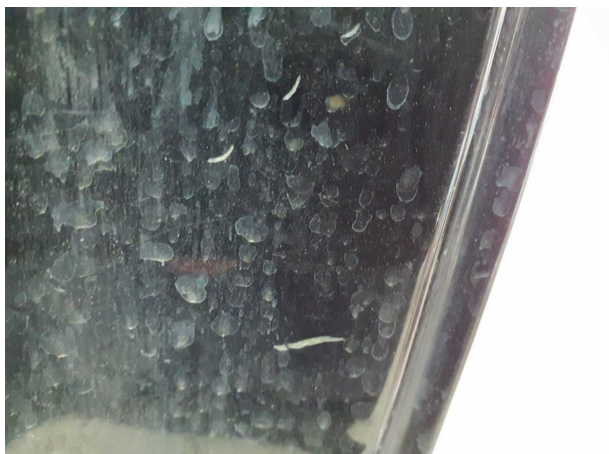
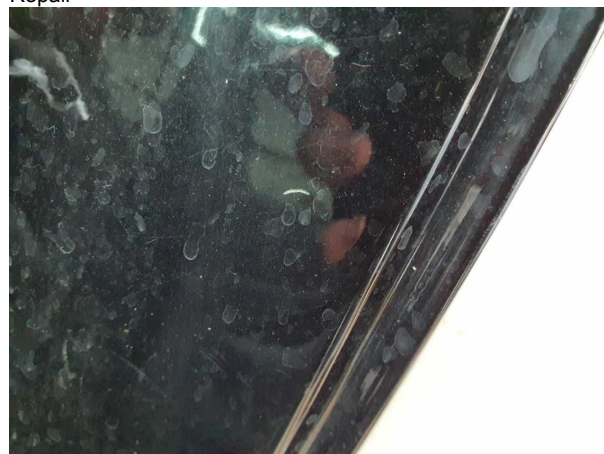
| Nr. | Bauteilgruppe | Beschreibung |
|---|---|---|
| 9 | Seitenwand links | Einstieg - Kratzer - Smart Repair |

**Beschädigung #9:** Seitenwand links: Einstieg - Kratzer - Smart Repair

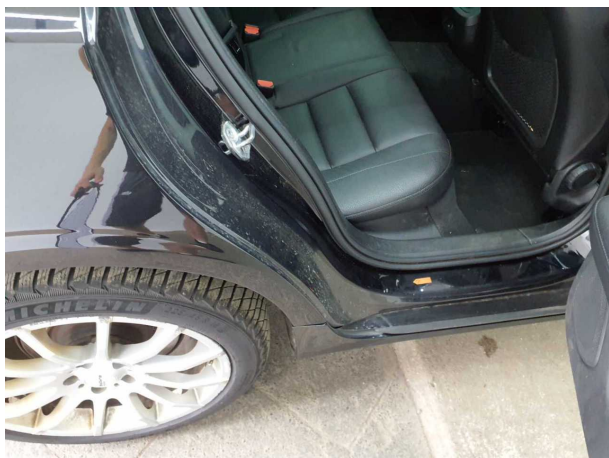
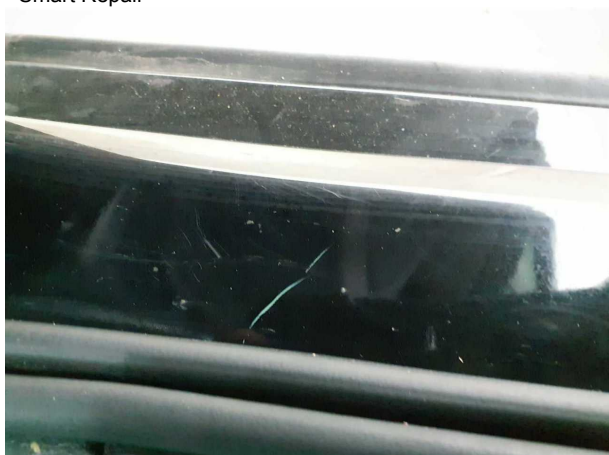
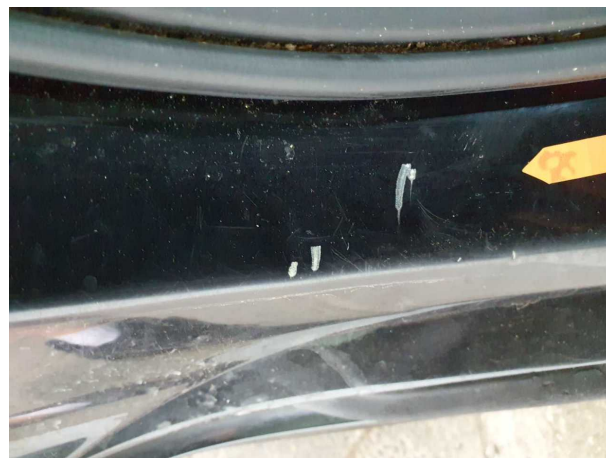
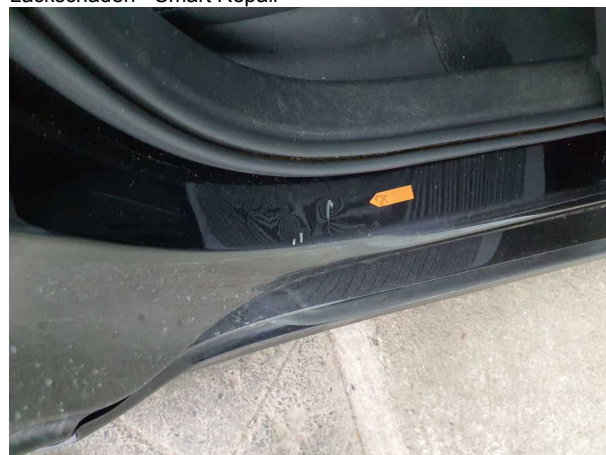
| Nr. | Bauteilgruppe | Beschreibung |
|---|---|---|
| 10 | Seitenwand rechts | Einstieg - Delle / Lackschaden - Smart Repair |

**Beschädigung #10:** Seitenwand rechts: Einstieg - Delle / Lackschad...  
- Smart Repair

**Beschädigung #10:** Seitenwand rechts: Einstieg - Delle / Lackschaden - Smart Repair

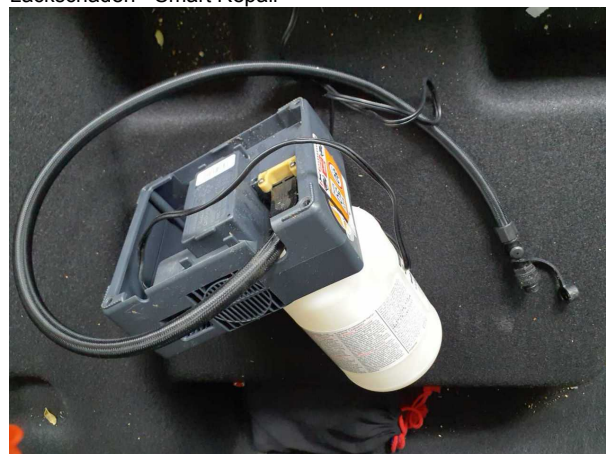
| Nr. | Bauteilgruppe | Beschreibung |
|---|---|---|
| 12 | Ausrüstung | Tirefit komplett - verschlissen - erneuern |

**Beschädigung #12:** Ausrüstung: Tirefit komplett - verschlissen - erneuern

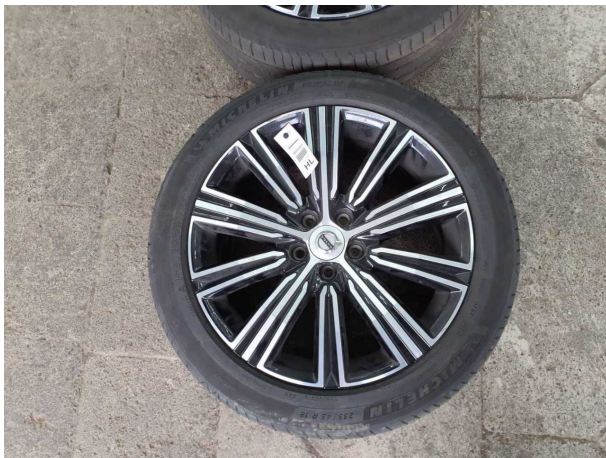
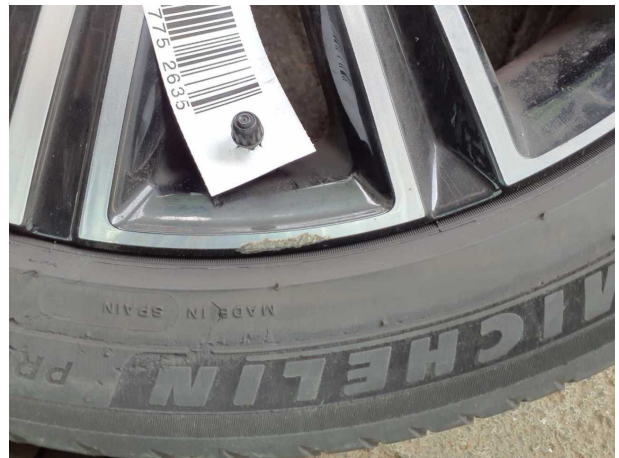
| Nr. | Bauteilgruppe | Beschreibung |
|---|---|---|
| 13 | 2.Radsatz | 1 Leichtmetallfelge - Kratzer - Wertminderung |

**Beschädigung #13:** 2.Radsatz: 1 Leichtmetallfelge - Kratzer - Wertminderung

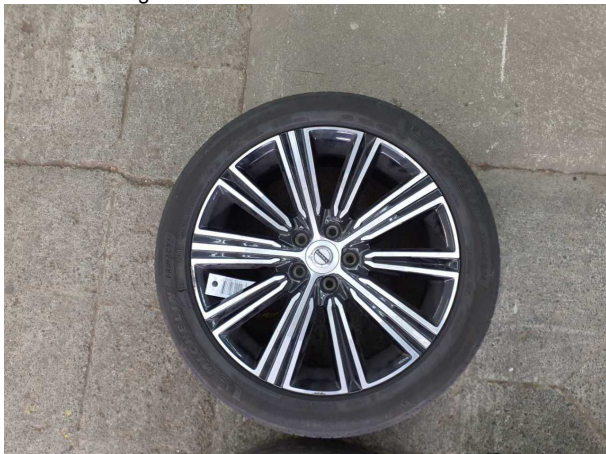
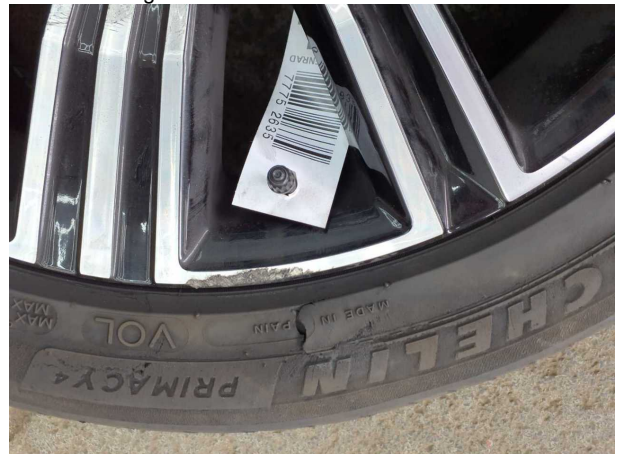
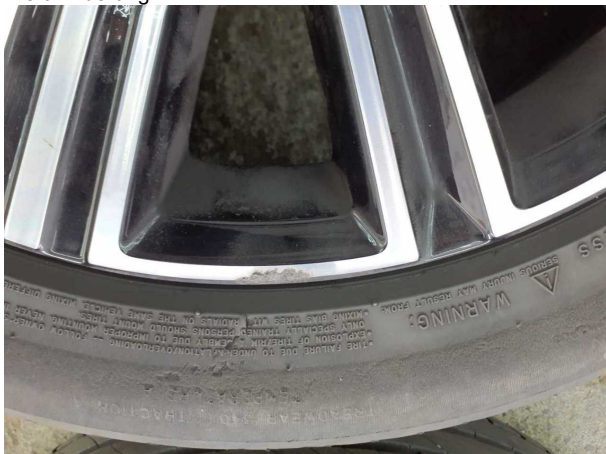
| Nr. | Bauteilgruppe | Beschreibung |
|---|---|---|
| 14 | 2.Radsatz | 3 Leichtmetallfelgen - Kratzer - Wertminderung |

**Beschädigung #14:** 2.Radsatz: 3 Leichtmetallfelgen - Kratzer - Wertminderung

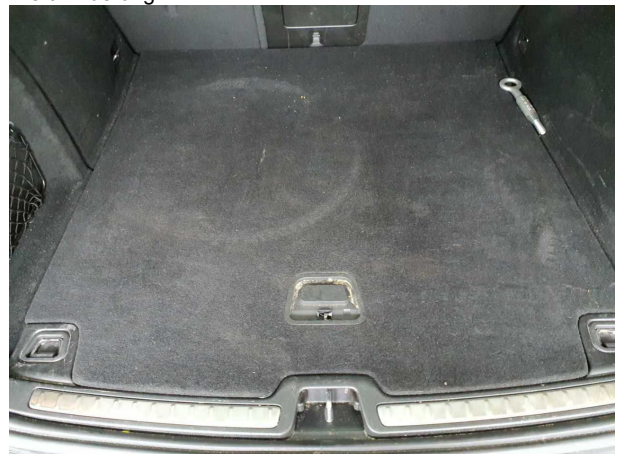
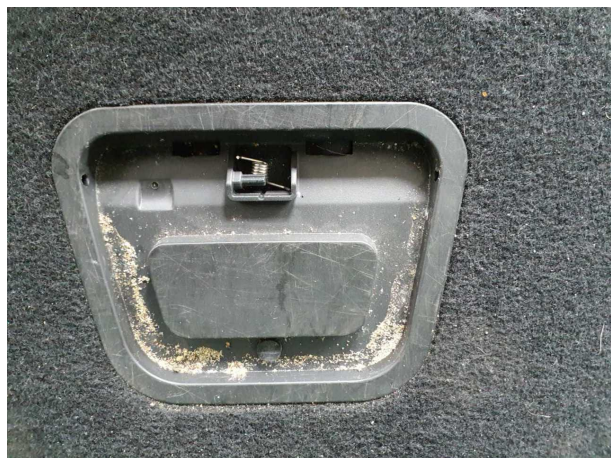
| Nr. | Bauteilgruppe | Beschreibung |
|---|---|---|
| 15 | Heckbereich | Kofferboden - beschädigt - erneuern |

**Beschädigung #15:** Heckbereich: Kofferboden - beschädigt - erneuern

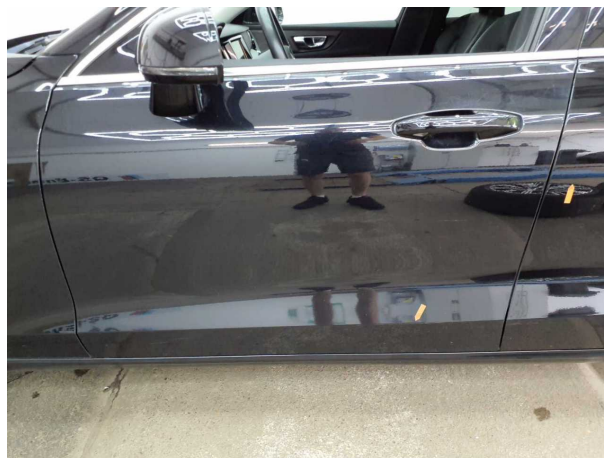
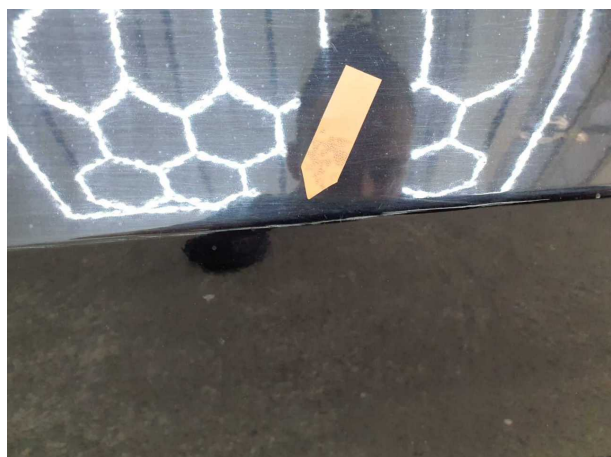
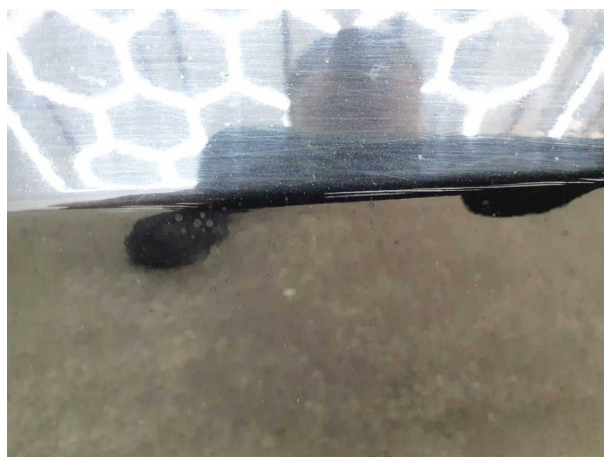
| Nr. | Bauteilgruppe | Beschreibung |
|---|---|---|
| 16 | Tür vorn links | Tür - Kratzer - Smart Repair |

**Beschädigung #16:** Tür vorn links: Tür - Kratzer - Smart Repair

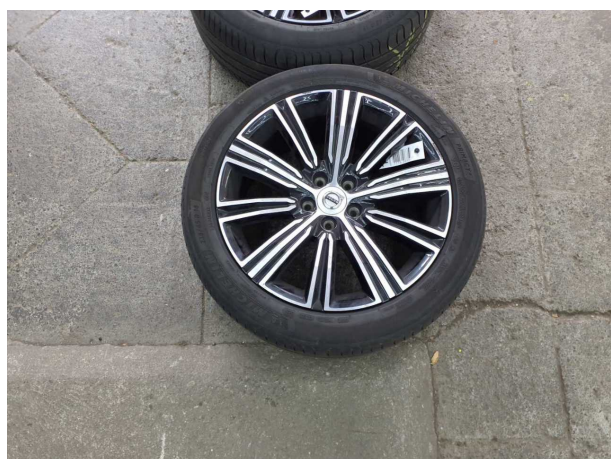
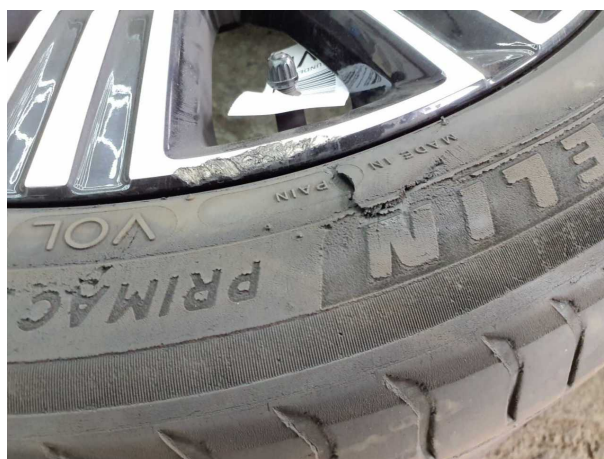
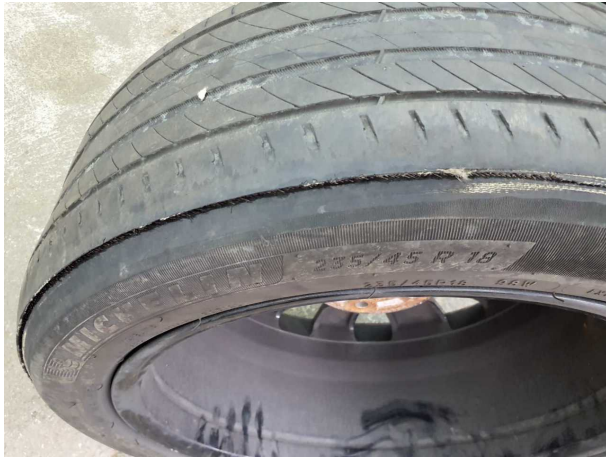
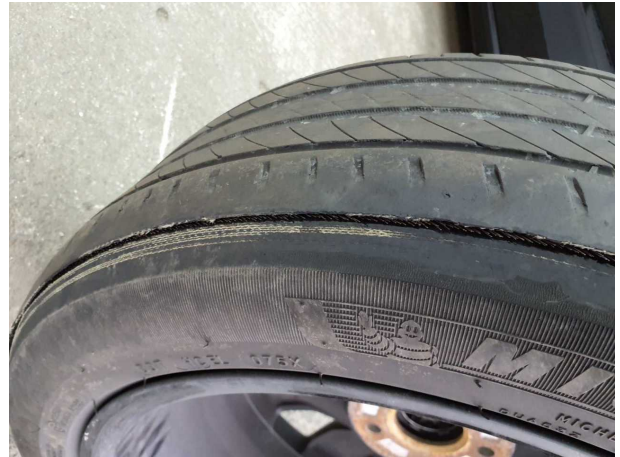
| Nr. | Bauteilgruppe | Beschreibung |
|---|---|---|
| 17 | 2.Radsatz | 1 Reifen - beschädigt - erneuern |

**Beschädigung #17:** 2.Radsatz: 1 Reifen - beschädigt - erneuern

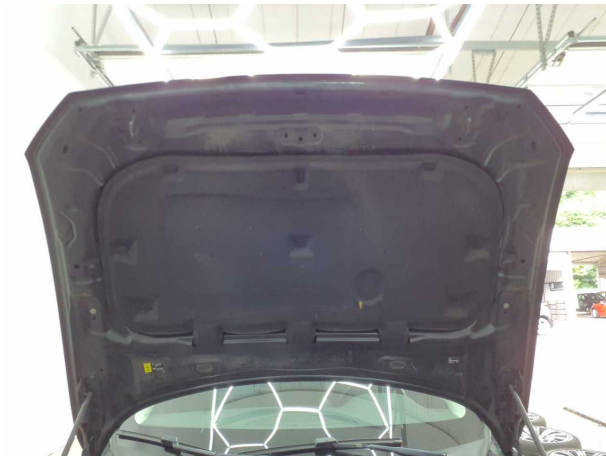
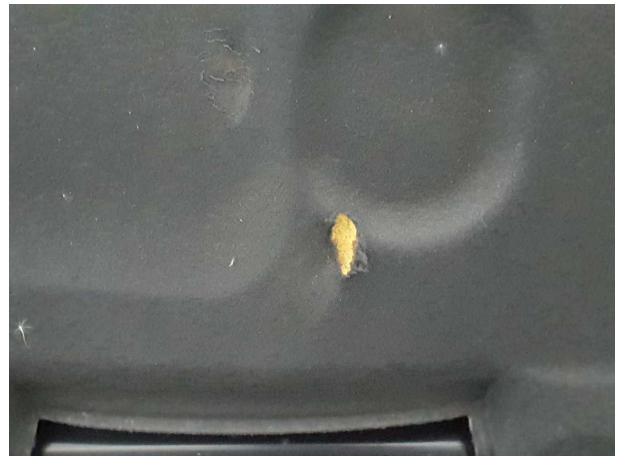
| Nr. | Bauteilgruppe | Beschreibung |
|---|---|---|
| 18 | Motorhaube | Dämmmatte - beschädigt - erneuern |

**Beschädigung #18:** Motorhaube: Dämmmatte - beschädigt - erneuern

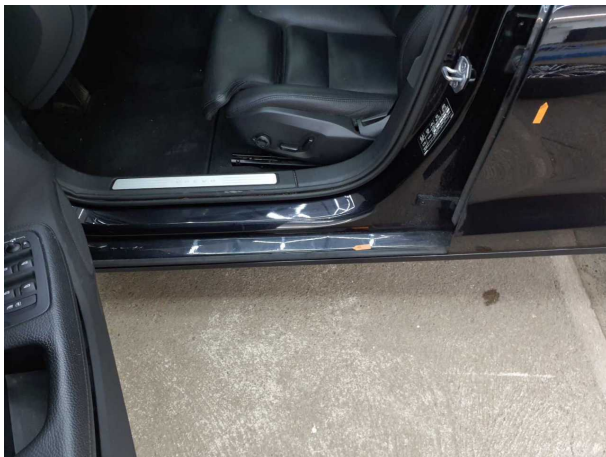
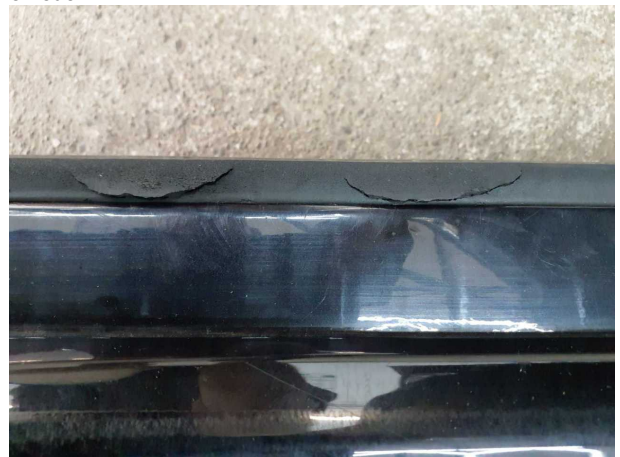
| Nr. | Bauteilgruppe | Beschreibung |
|---|---|---|
| 19 | Tür vorn links | Türdichtung - beschädigt - erneuern |

**Beschädigung #19:** Tür vorn links: Türdichtung - beschädigt - erneuern

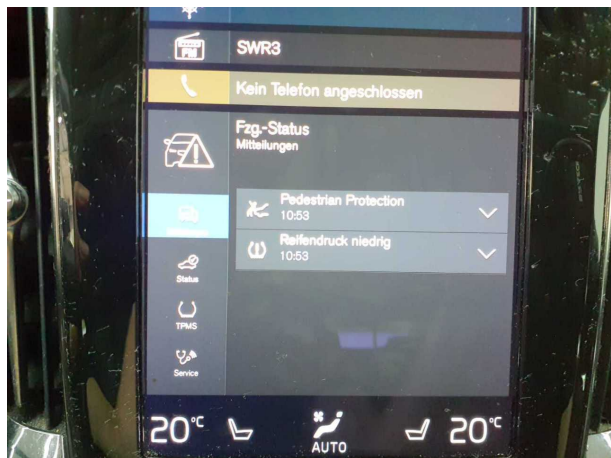
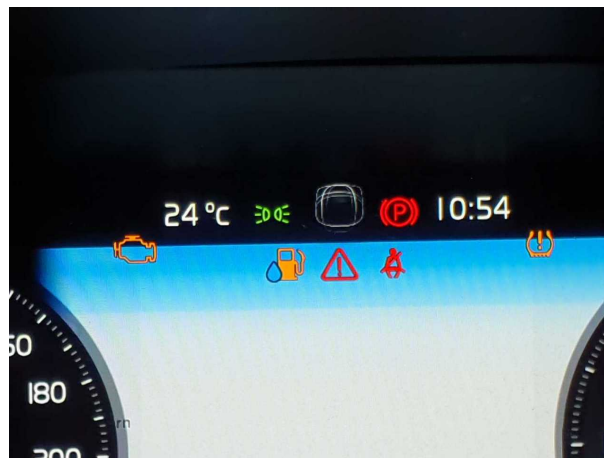
**Beschädigung #20:** Instrumententafel: Kontrollleuchte - leuchtet - Diagnose durchführen

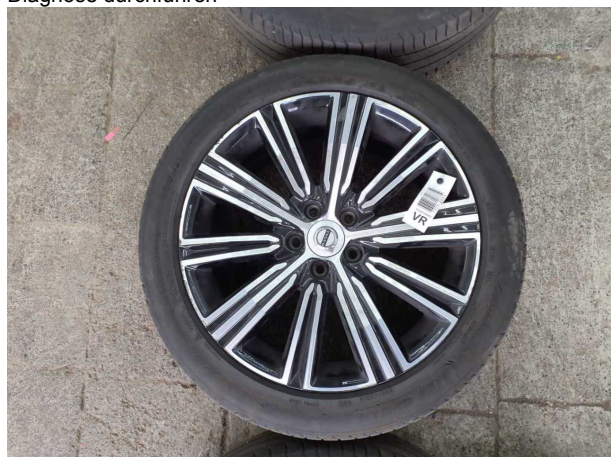
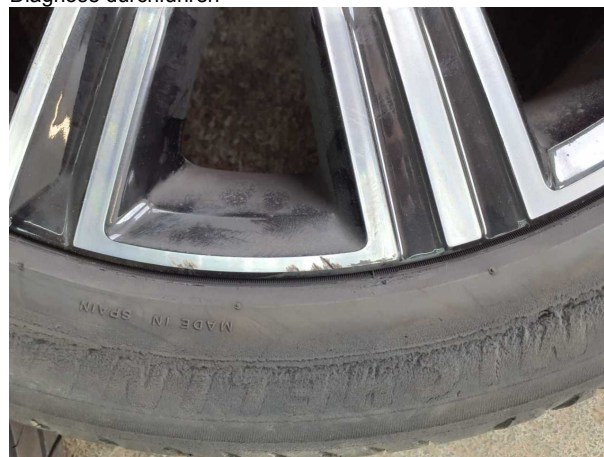
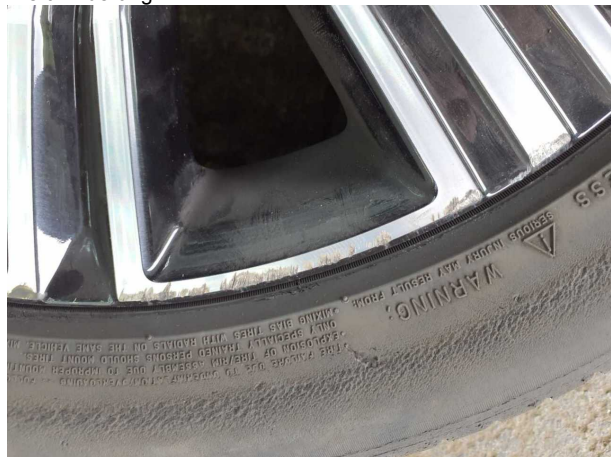
**Beschädigung #21:** 2.Radsatz: 2 Leichtmetallfelgen - Kratzer - Wertminderung

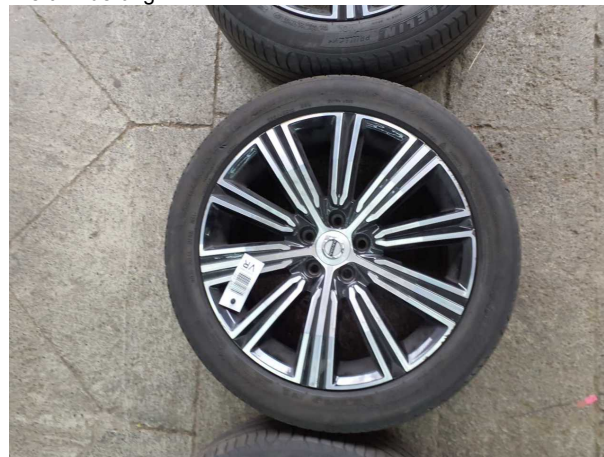
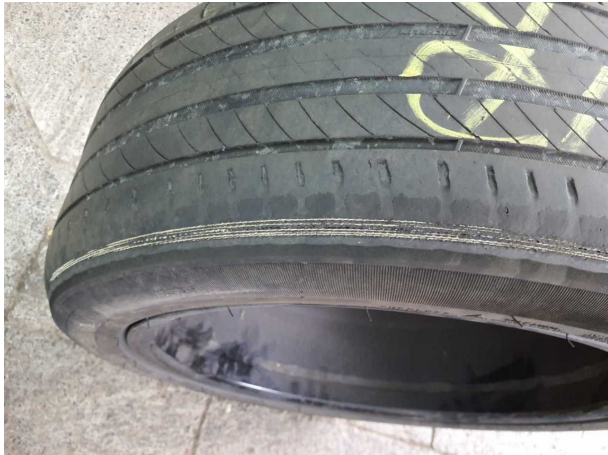
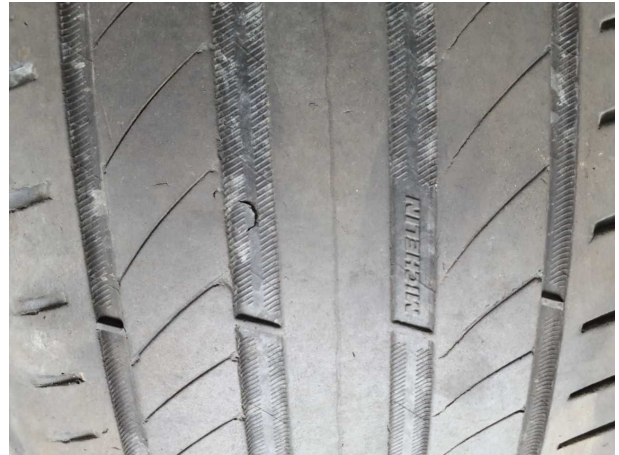
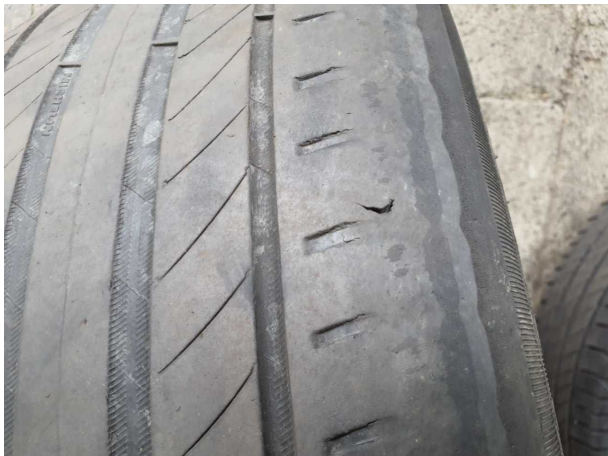
| Nr. | Bauteilgruppe | Beschreibung |
|---|---|---|
| 22 | 2.Radsatz | 2 Reifen - beschädigt - erneuern |

**Beschädigung #22:** 2.Radsatz: 2 Reifen - beschädigt - erneuern

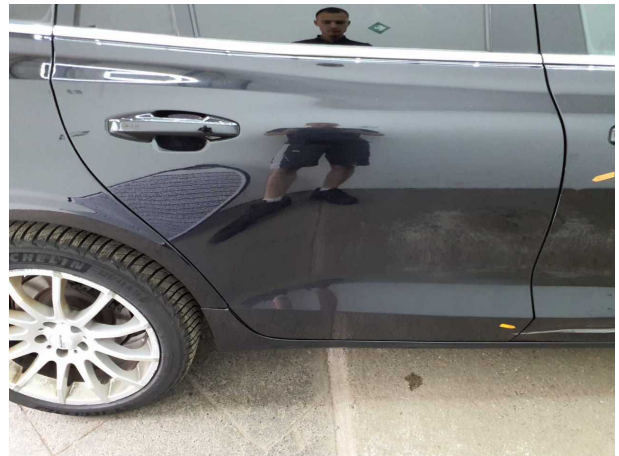
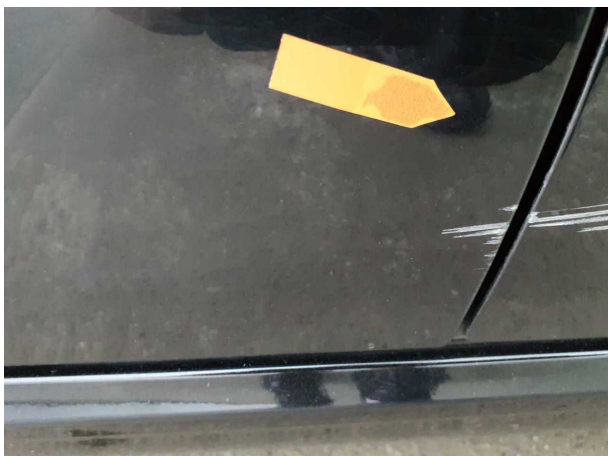
**Beschädigung #23:** Tür hinten rechts: Tür - Kratzer - lackieren

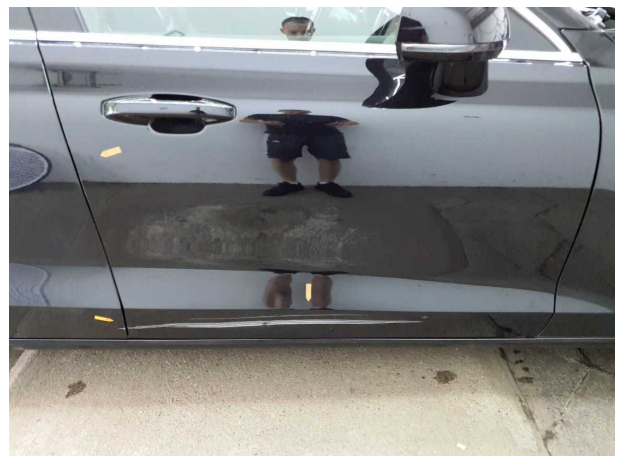
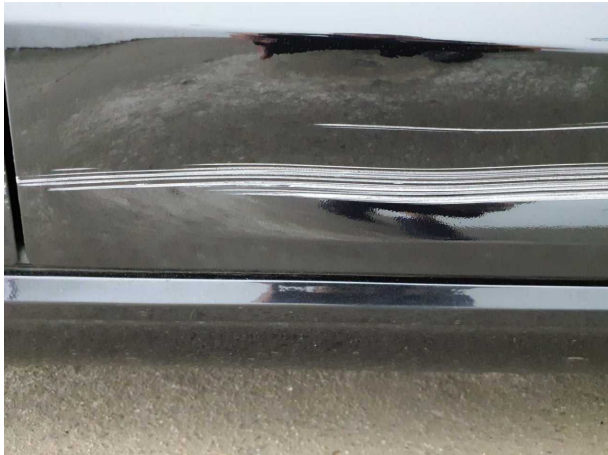
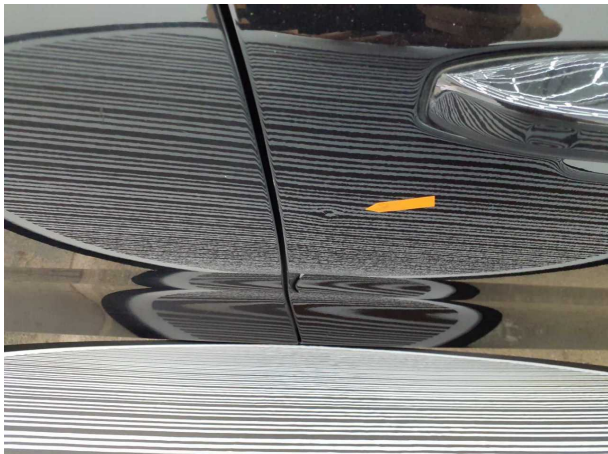
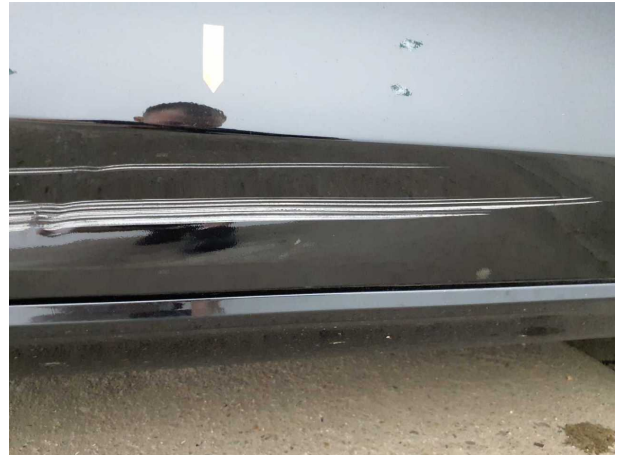
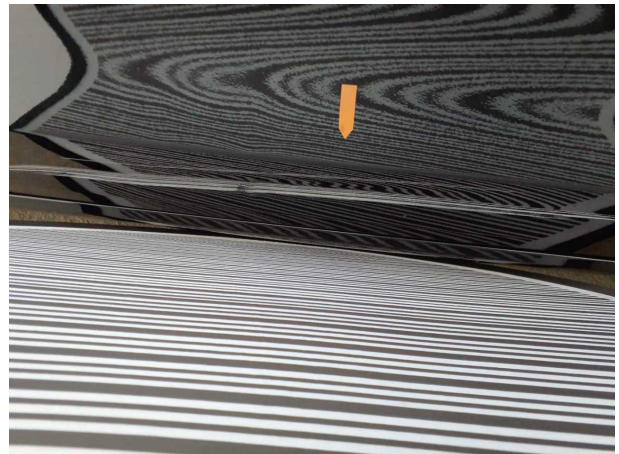
| Nr. | Bauteilgruppe | Beschreibung |
|---|---|---|
| 24 | Tür vorn rechts | Tür - Delle / Lackschaden - instandsetzen und lackieren |

**Beschädigung #24:** Tür vorn rechts: Tür - Delle / Lackschaden - instandsetzen und lackieren

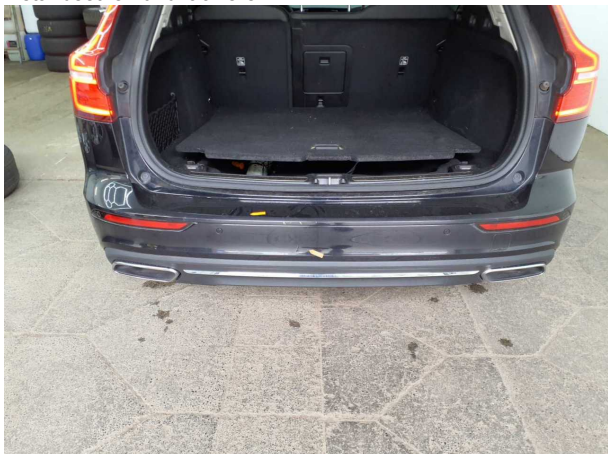
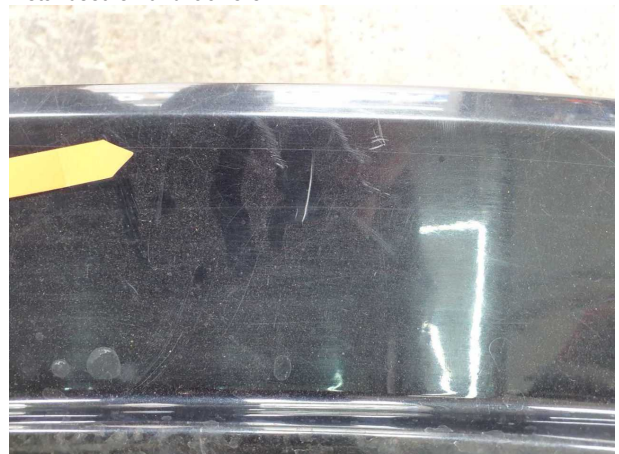
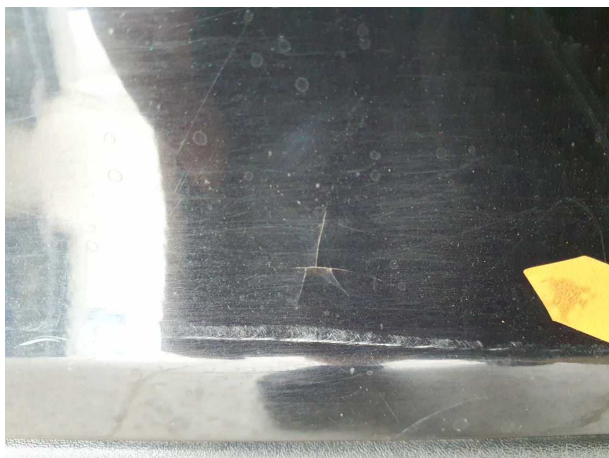
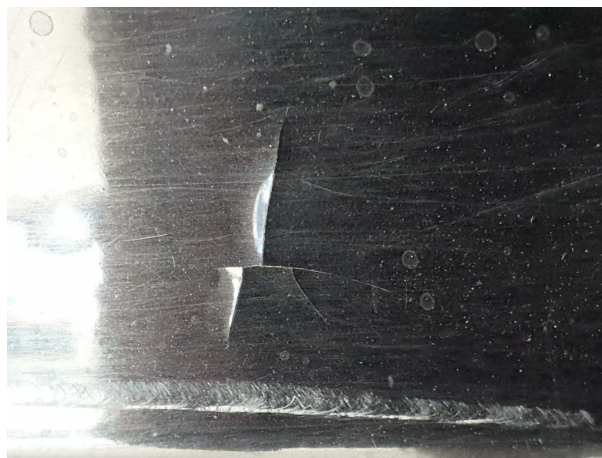
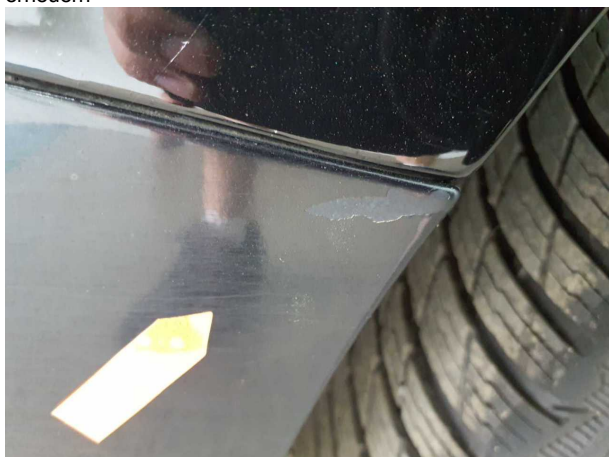
**Beschädigung #25:** Stossfänger hinten: Stossfänger hinten - Kratzer - erneuern
