**Fahrzeug:** **MERCEDES E-Klasse E 300 de T Autom. Kombi5-türig 1950 ccm 306 PS / 225 KW Elektrisch Automatik**

## Zustandsbericht

**TÜV SÜD Auto Service GmbH**  
Römeräcker 1  
76351 Linkenheim - Hochstetten

Inspection date: 11 Jun 2026  
**Protocol number:** 46007071  
Delivery date: 11 Jun 2026

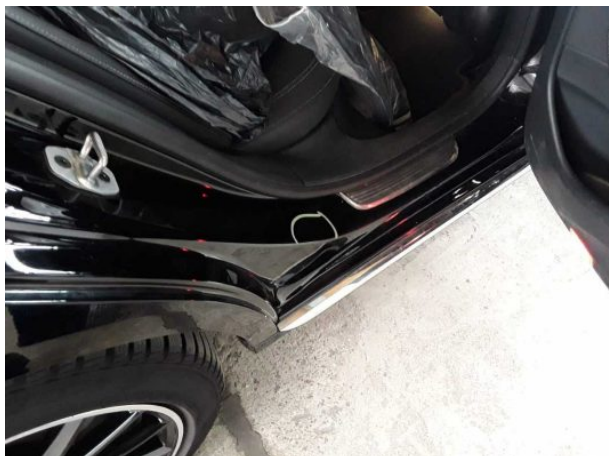
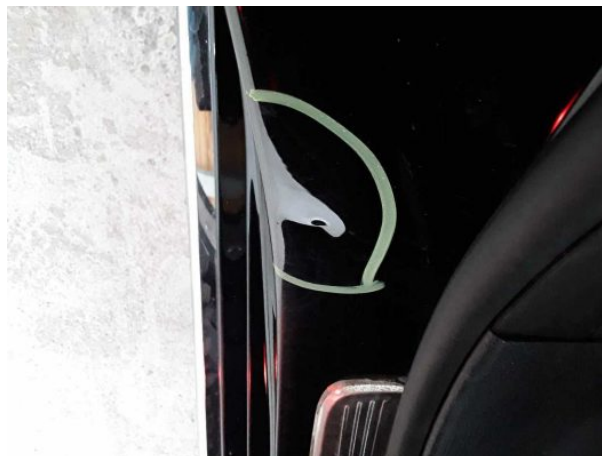
| No. | Component group | Description |
|---|---|---|
| 1 | Side panel - rear right side | Sill - Dent / paintcoat damage - Smart repair |

**Damage #1:** Side panel - rear right side: Sill - Dent / paintcoat damage - Smart repair

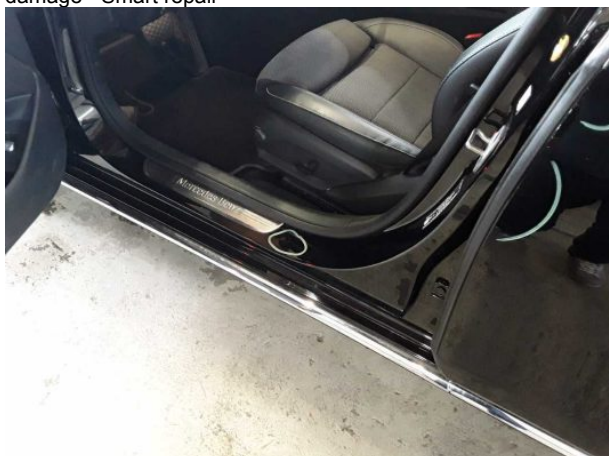
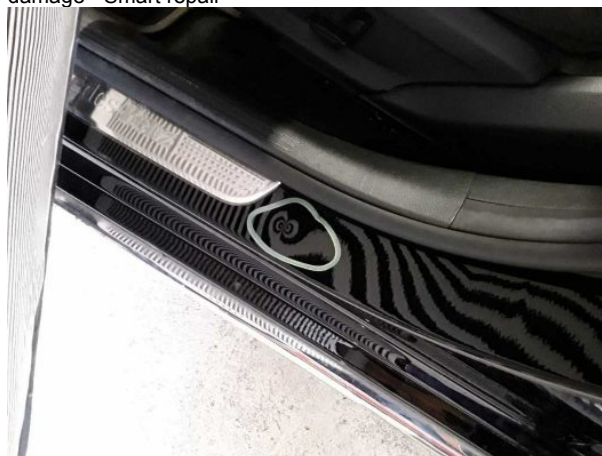
| No. | Component group | Description |
|---|---|---|
| 2 | Sill - left side | Sill - dent(s) - Smart repair |

**Damage #2:** Sill - left side: Sill - dent(s) - Smart repair

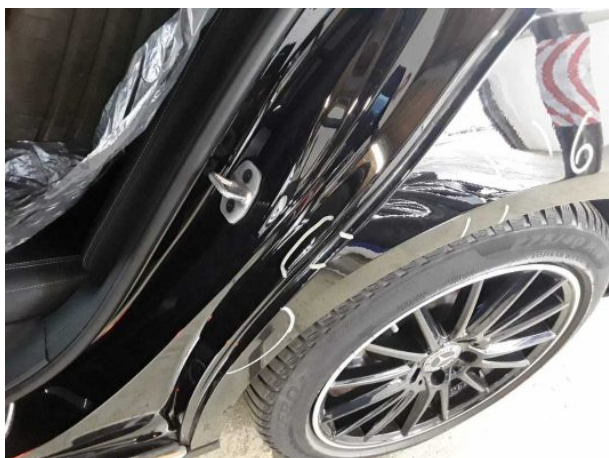
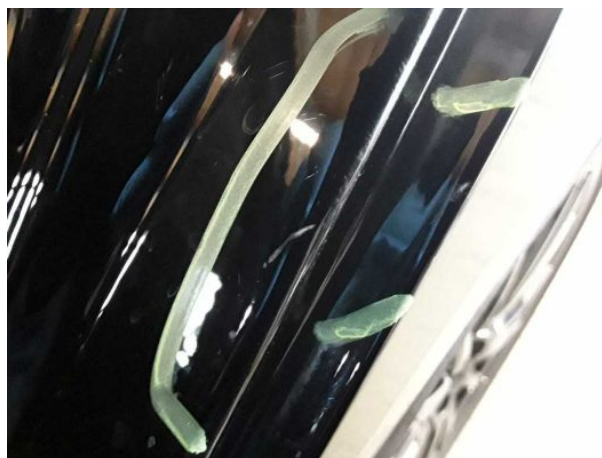
| No. | Component group | Description |
|---|---|---|
| 3 | Side panel - rear left side | Sill - Scratched - Smart repair |

**Damage #3:** Side panel - rear left side: Sill - Scratched - Smart repair

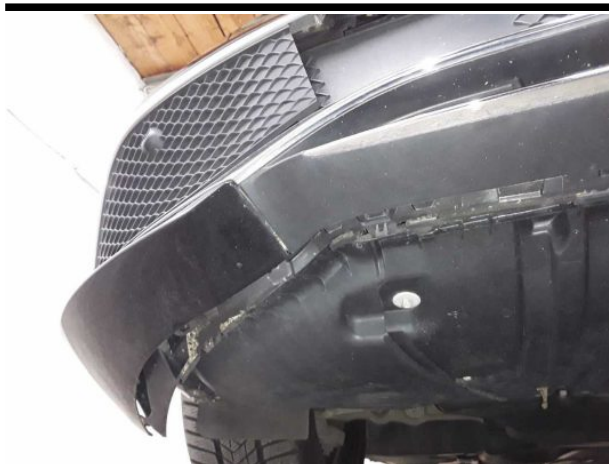
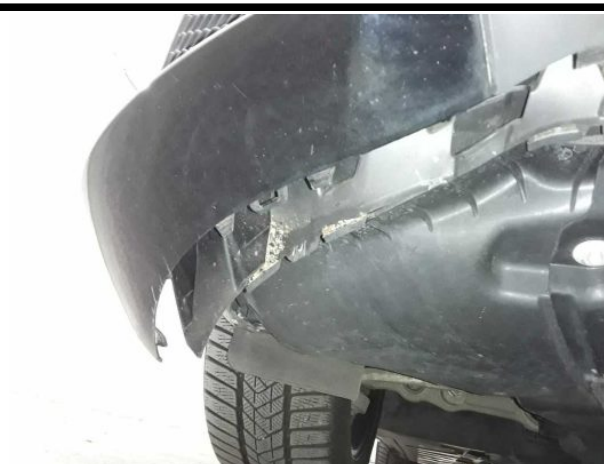
| No. | Component group | Description |
|---|---|---|
| 4 | Body | Underbody panelling - Broken / torn - Replace |

**Damage #4:** Body: Underbody panelling - Broken / torn - Replace

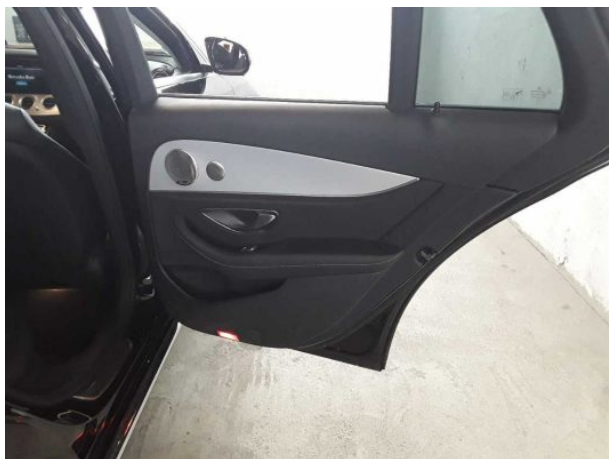
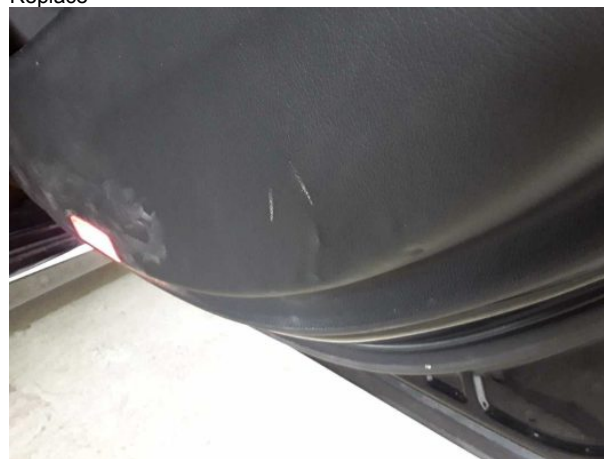
| No. | Component group | Description |
|---|---|---|
| 6 | Trim / covers | Door trim - rear right side - Deformed - Replace |

**Damage #6:** Trim / covers: Door trim - rear right side - Deformed - Replace

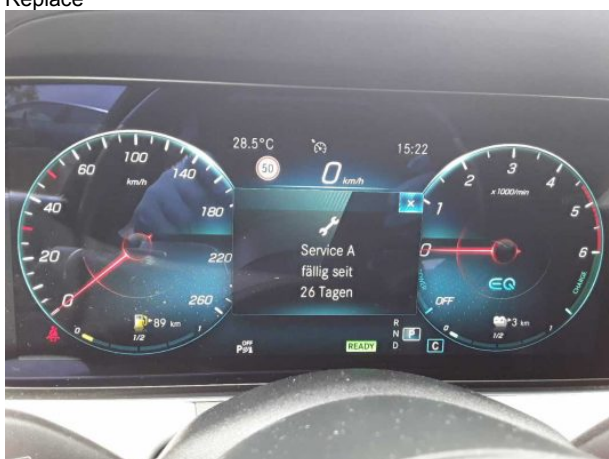
| No. | Component group | Description |
|---|---|---|
| 7 | Misc. | Inspection / maintenance - Due - Replace |

**Damage #7:** Misc.: Inspection / maintenance - Due - Replace

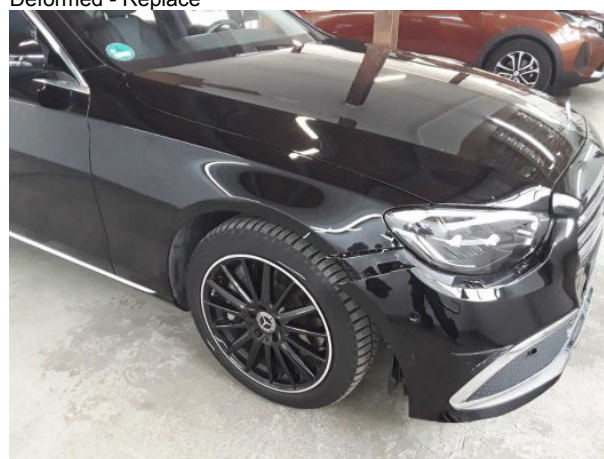
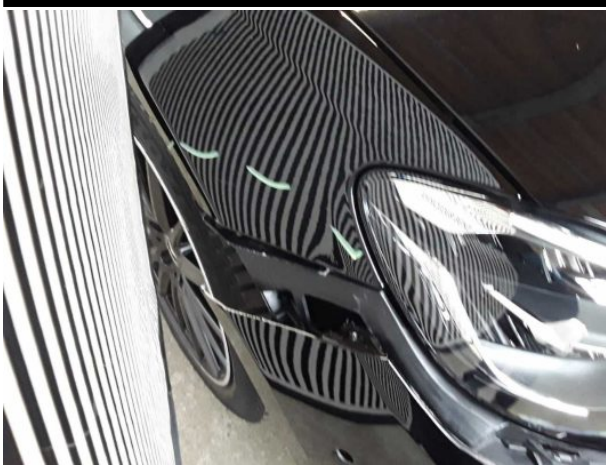
| No. | Component group | Description |
|---|---|---|
| 8 | Mudguard - right side | Mudguard - right side - Deformed - Repair and paint |

**Damage #8:** Mudguard - right side: Mudguard - right side - Deformed - Repair and paint

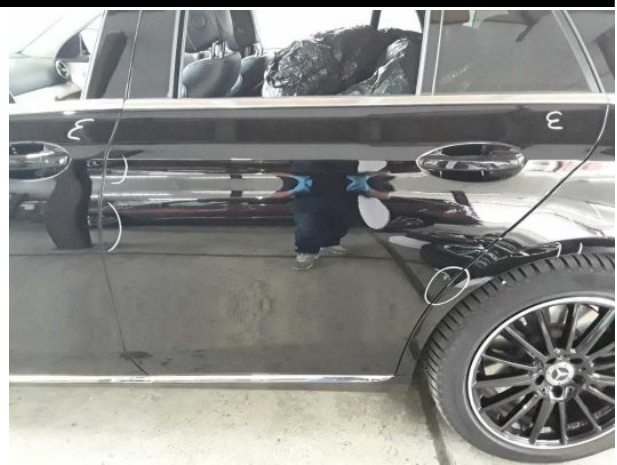
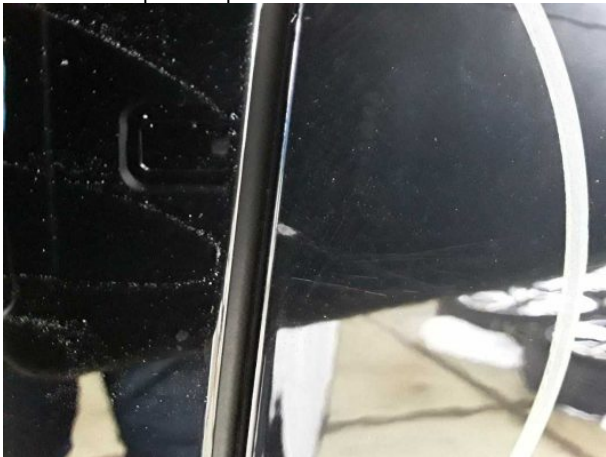
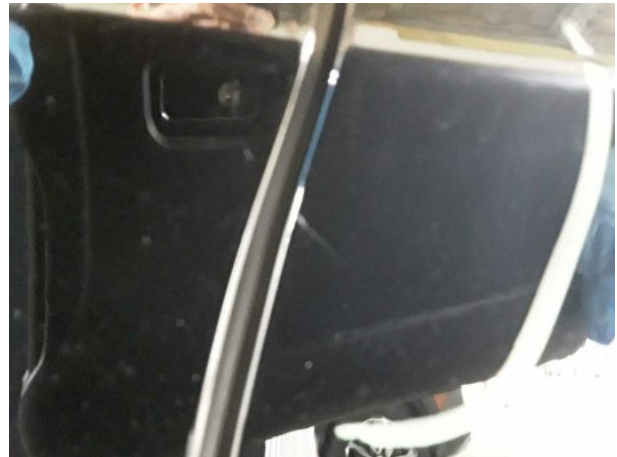
| No. | Component group | Description |
|---|---|---|
| 9 | Door - rear left side | Door - Scratched - Paint |

**Damage #9:** Door - rear left side: Door - Scratched - Paint

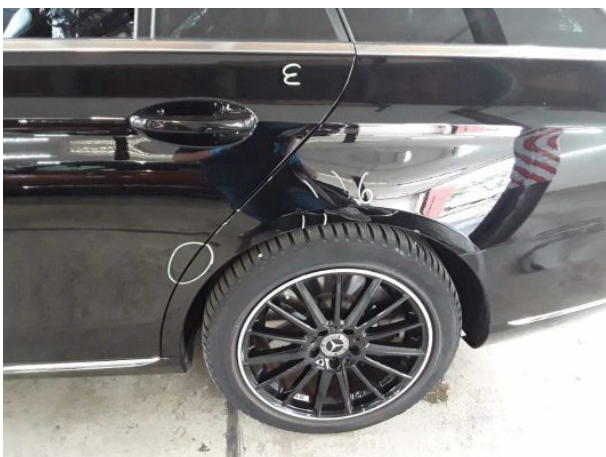
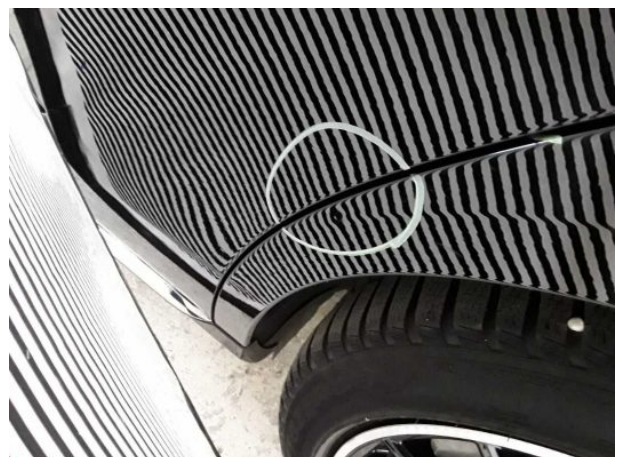
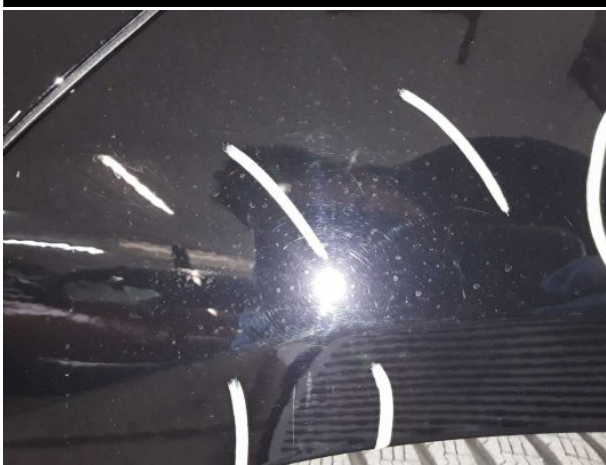
| No. | Component group | Description |
|---|---|---|
| 10 | Side panel - rear left side | Side panel - Dent / paintcoat damage - Repair and paint |

**Damage #10:** Side panel - rear left side: Side panel - Dent / paintcoat damage - Repair and paint

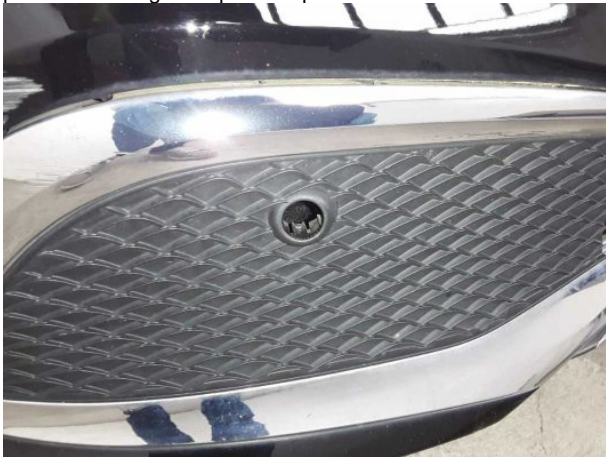
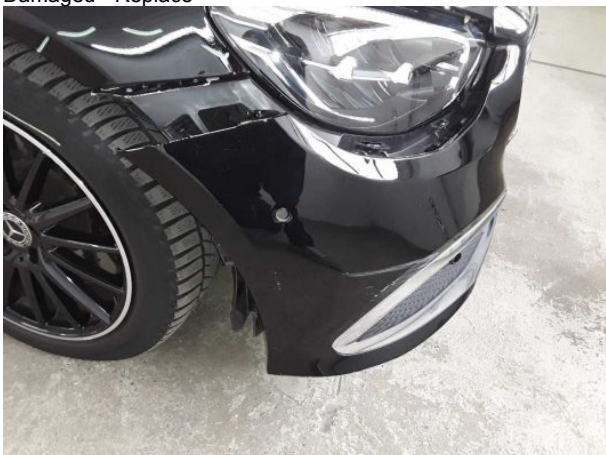
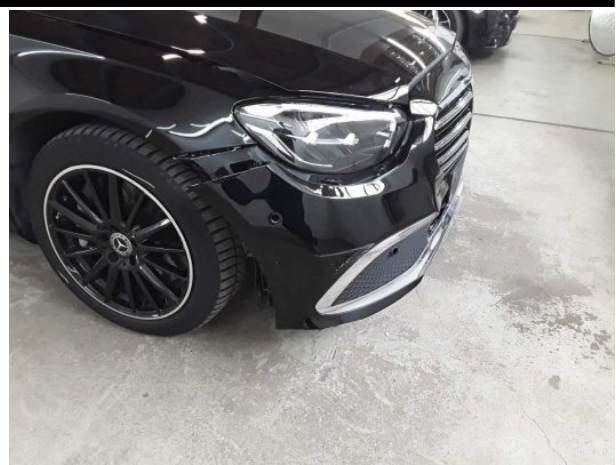
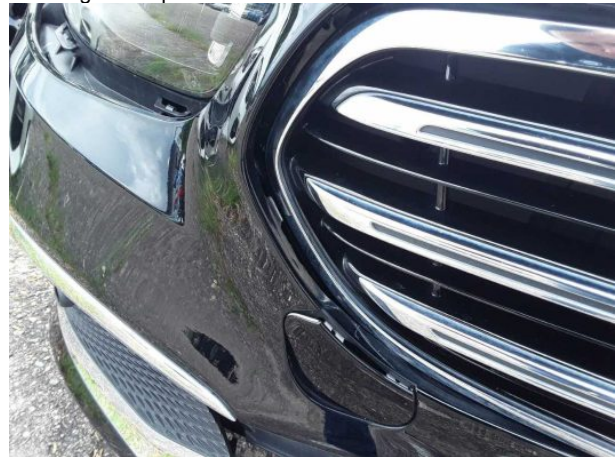
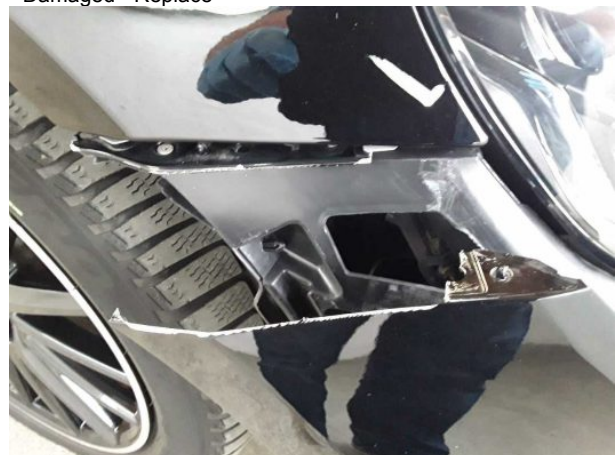
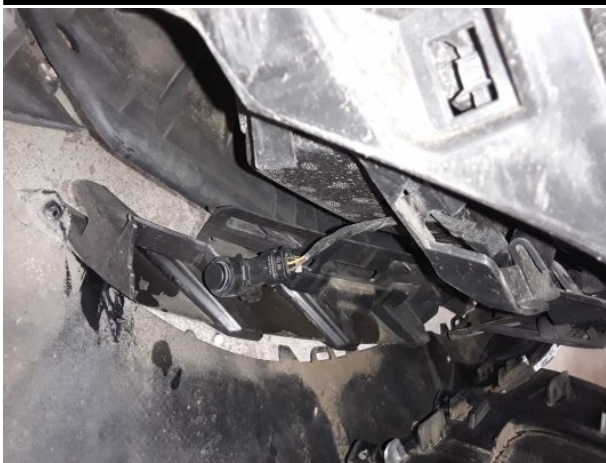
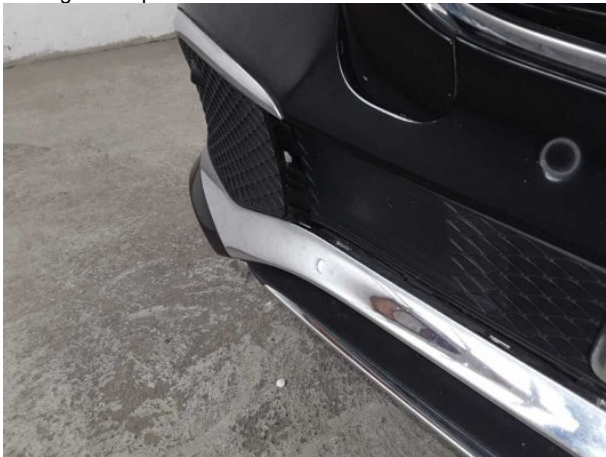
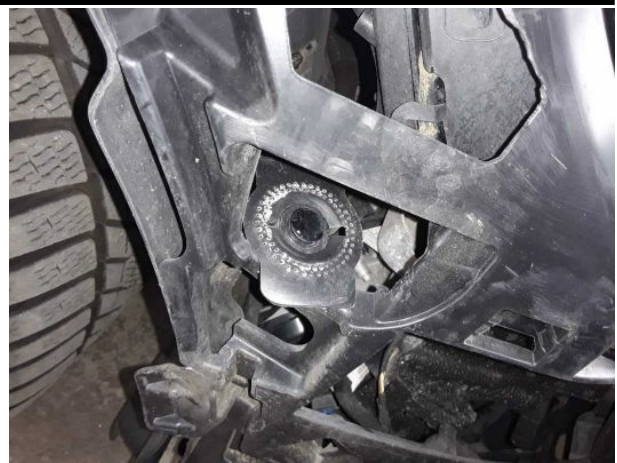
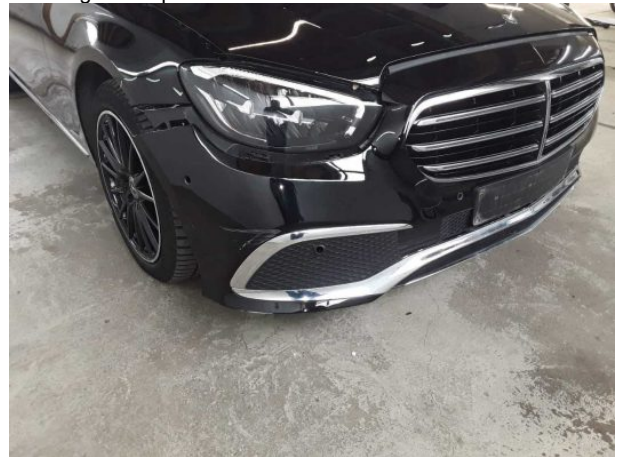
| Datum | SNR | Verursacher | Beschädigung | Reparatur<br>erfolgt * | Gutachten<br>vorhanden * |
|---|---|---|---|---|---|
| 08.05.2026 | 9059995885 | Eigenverschulden | Stossstange vorne Beifahrerseite<br>Stossstange vorne Beifahrerseite | Nein | Ja |

| No. | Component group | Description |
|---|---|---|
| 11 | Front bumper | Bumper with Parktronic (Laut Ga.) - Damaged - Replace |

**Damage #11:** Front bumper: Bumper with Parktronic (Laut Ga.) - Damaged - Replace

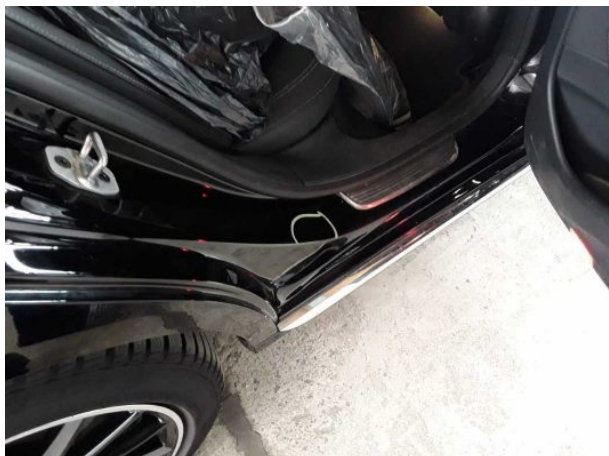
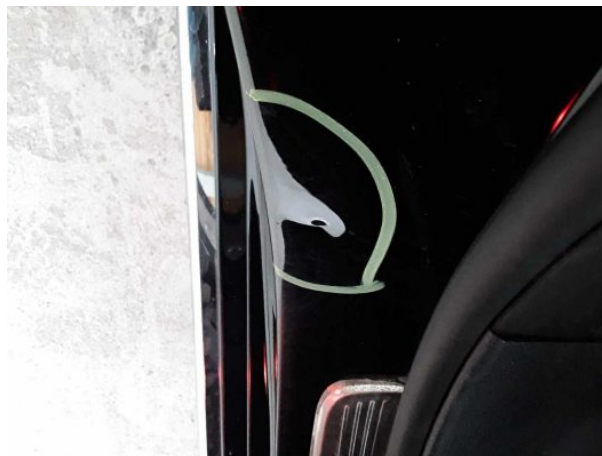
| Nr. | Bauteilgruppe | Beschreibung |
|---|---|---|
| 1 | Seitenwand rechts | Einstieg - Delle / Lackschaden - Smart Repair |

**Beschädigung #1:** Seitenwand rechts: Einstieg - Delle / Lackschaden - Smart Repair

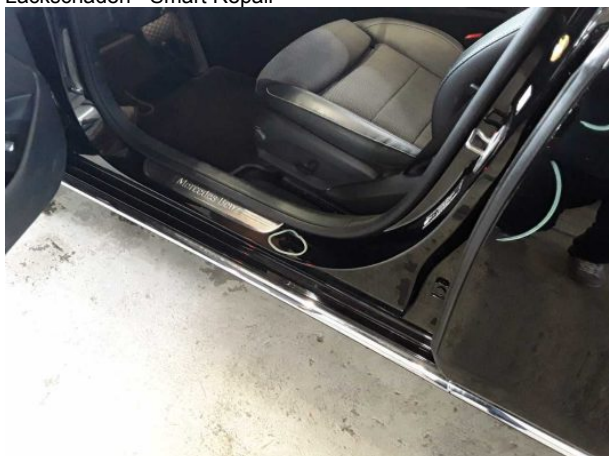
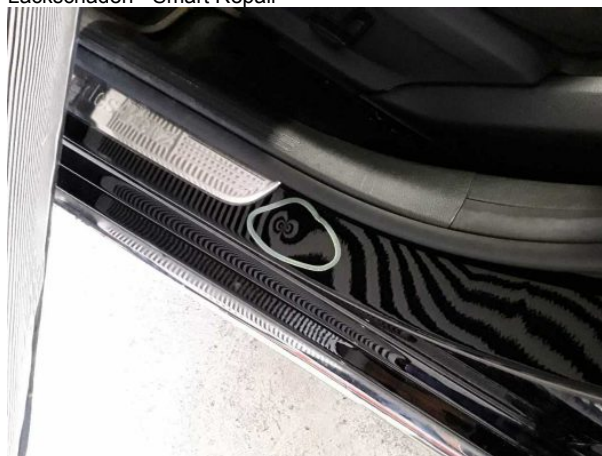
| Nr. | Bauteilgruppe | Beschreibung |
|---|---|---|
| 2 | Schweller links | Einstieg - Delle(n) - Smart Repair |

**Beschädigung #2:** Schweller links: Einstieg - Delle(n) - Smart Repair

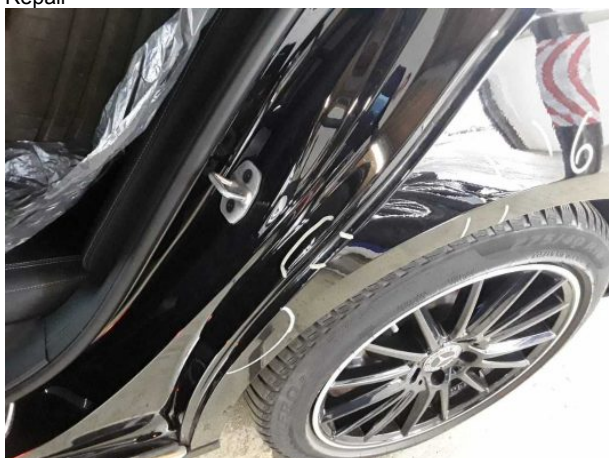
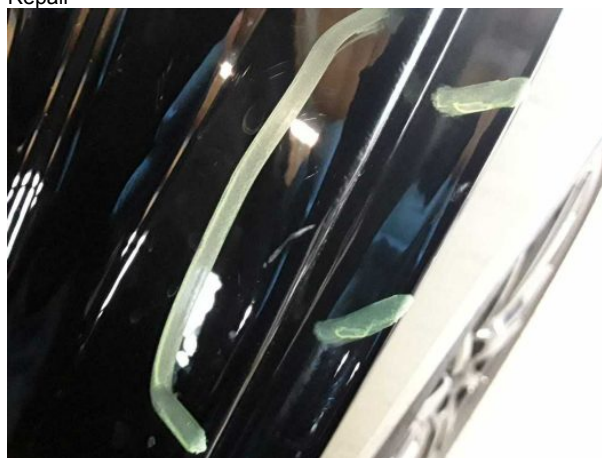
| Nr. | Bauteilgruppe | Beschreibung |
|---|---|---|
| 3 | Seitenwand links | Einstieg - verkratzt / verschürft - Smart Repair |

**Beschädigung #3:** Seitenwand links: Einstieg - verkratzt / verschürft - Smart Repair

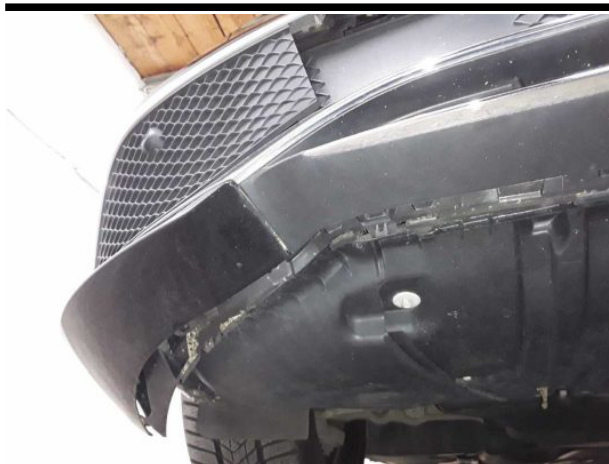
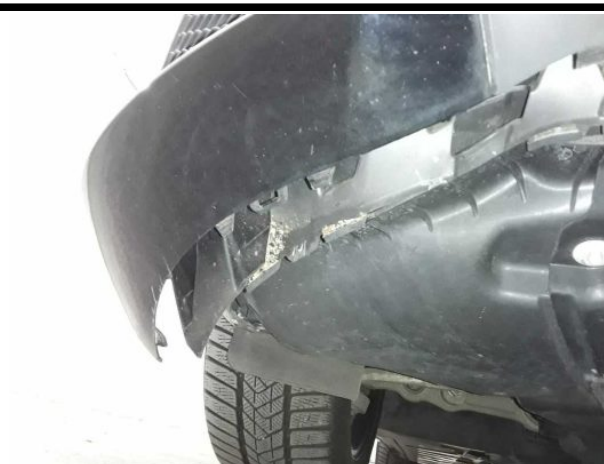
| Nr. | Bauteilgruppe | Beschreibung |
|---|---|---|
| 4 | Karosserie | Unterbodenverkleidung - gebrochen / gerissen - erneuern |

**Beschädigung #4:** Karosserie: Unterbodenverkleidung - gebrochen / gerissen - erneuern

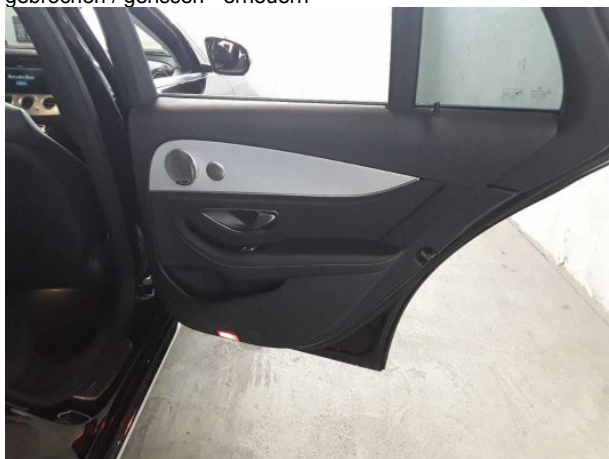
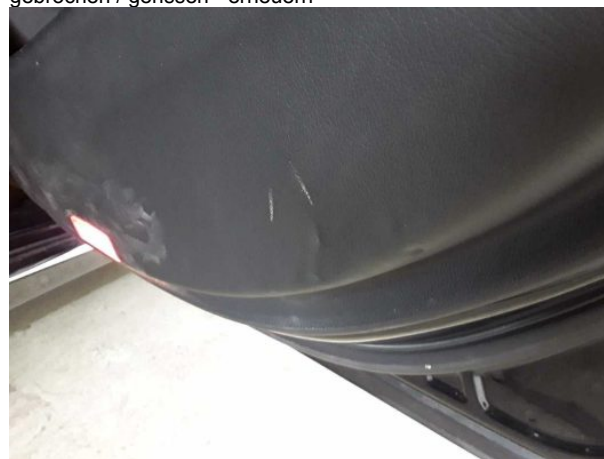
| Nr. | Bauteilgruppe | Beschreibung |
|---|---|---|
| 6 | Verkleidungen/Abdeckungen | Türverkleidung hinten rechts - verformt - erneuern |

**Beschädigung #6:** Verkleidungen/Abdeckungen: Türverkleidung hinten rechts - verformt - erneuern

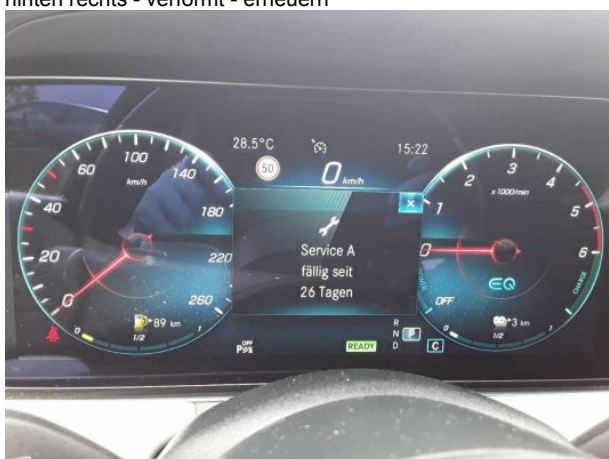
| Nr. | Bauteilgruppe | Beschreibung |
|---|---|---|
| 7 | Sonstiges | Inspektion/Wartung - fällig - erneuern |

**Beschädigung #7:** Sonstiges: Inspektion/Wartung - fällig - erneuern

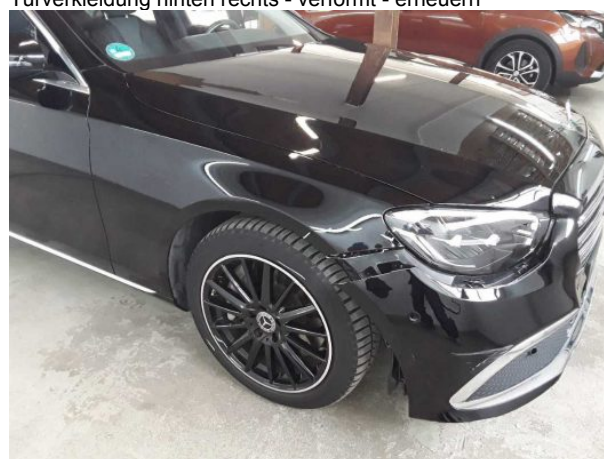
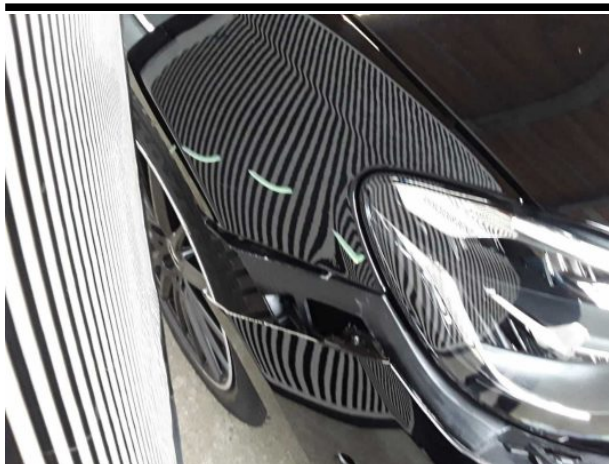
| Nr. | Bauteilgruppe | Beschreibung |
|---|---|---|
| 8 | Kotflügel rechts | Kotflügel rechts - verformt - instandsetzen und lackieren |

**Beschädigung #8:** Kotflügel rechts: Kotflügel rechts - verformt - instandsetzen und lackieren

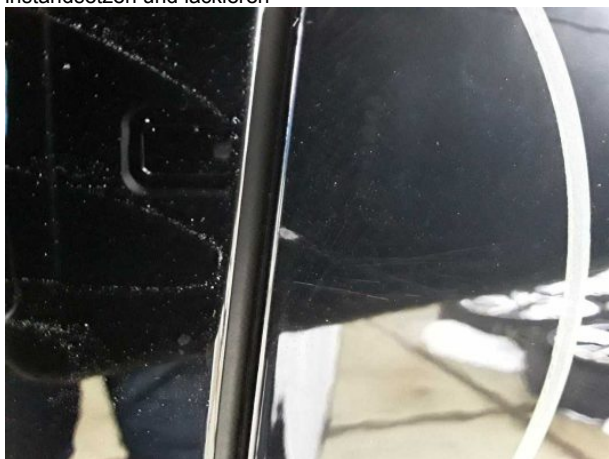
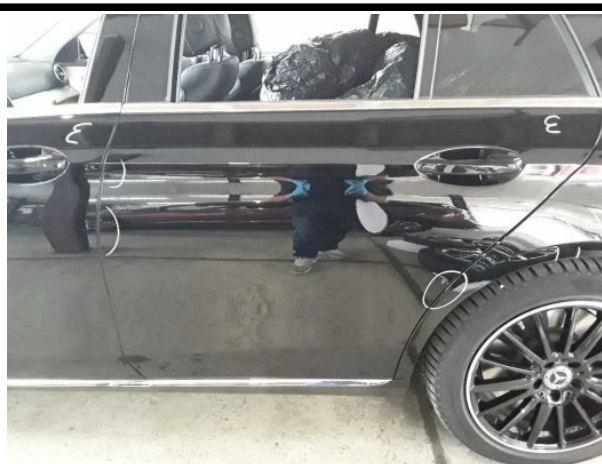
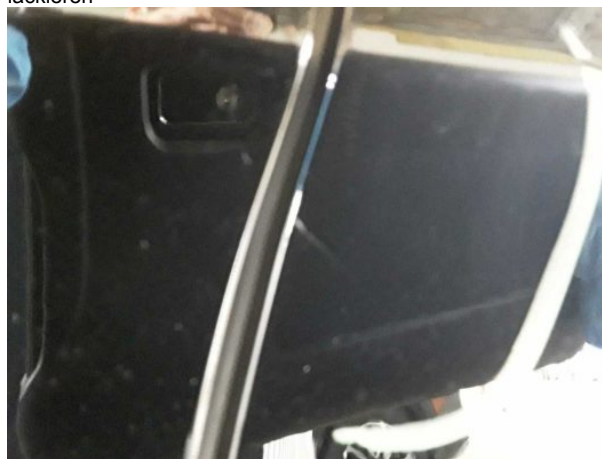
| Nr. | Bauteilgruppe | Beschreibung |
|---|---|---|
| 9 | Tür hinten links | Tür - verkratzt / verschürft - lackieren |

**Beschädigung #9:** Tür hinten links: Tür - verkratzt / verschürft - lackieren

**Beschädigung #9:** Tür hinten links: Tür - verkratzt / verschürft... lackieren

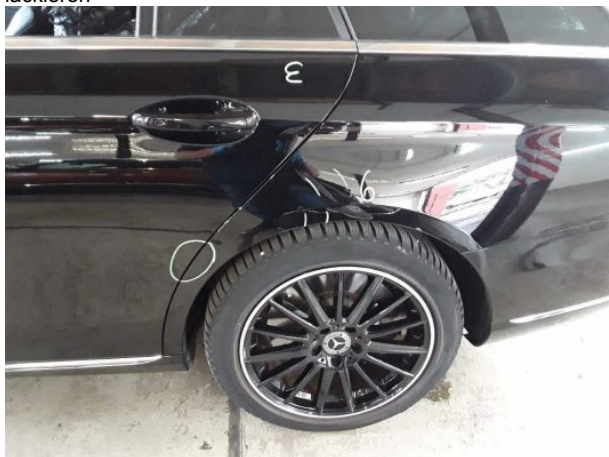
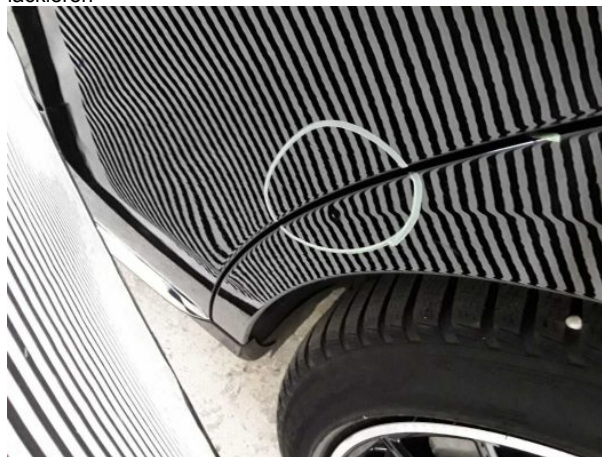
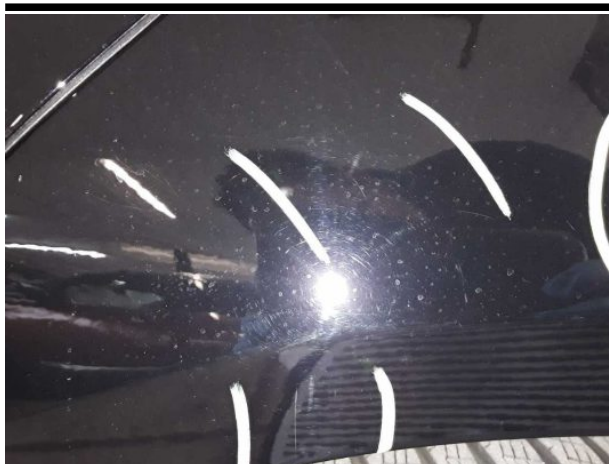
| Nr. | Bauteilgruppe | Beschreibung |
|---|---|---|
| 10 | Seitenwand links | Seitenwand - Delle / Lackschaden - instandsetzen und lackieren |

**Beschädigung #10:** Seitenwand links: Seitenwand - Delle / Lackschaden - instandsetzen und lackieren

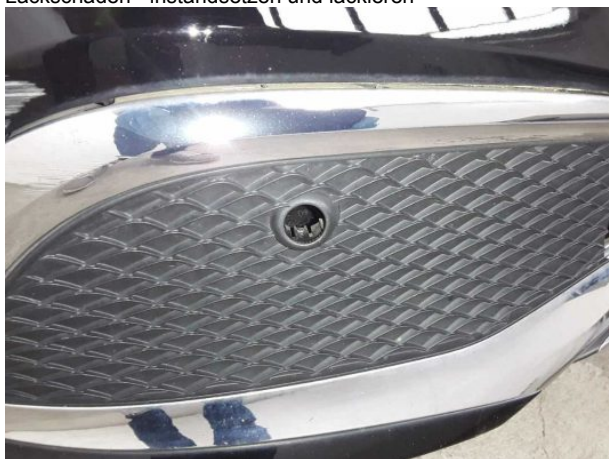
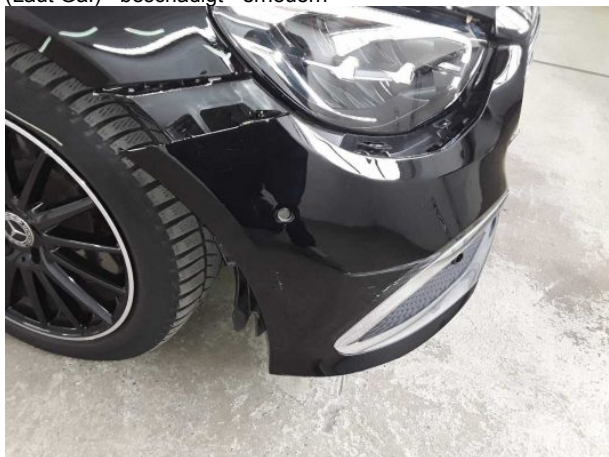
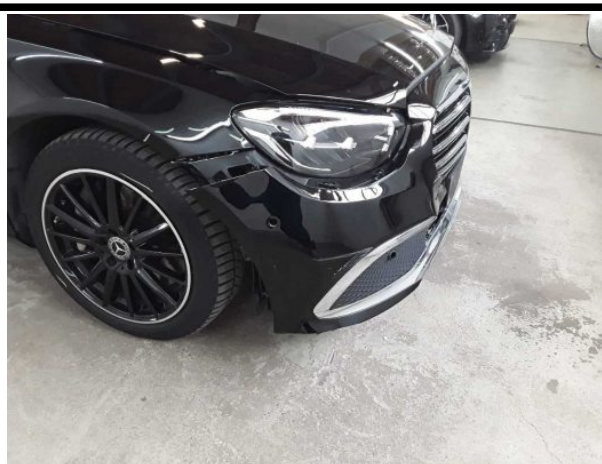
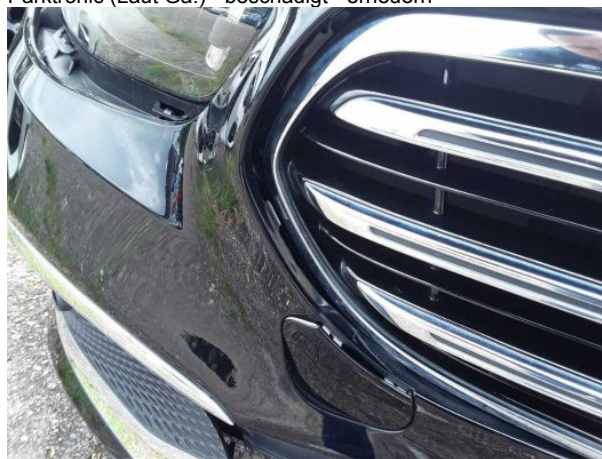
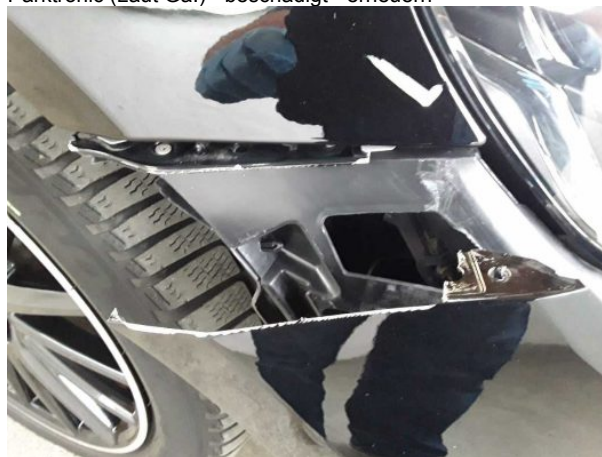
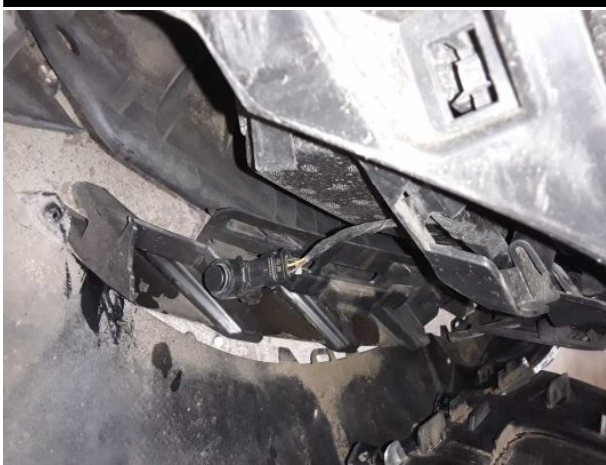
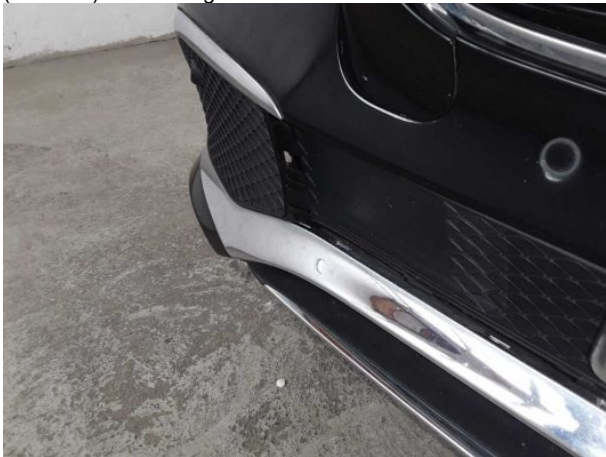
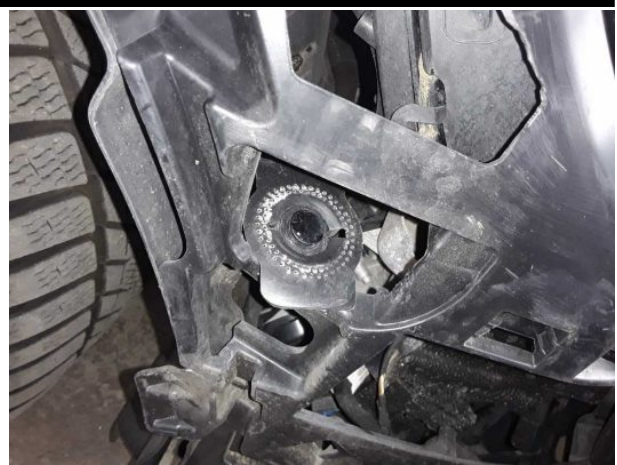
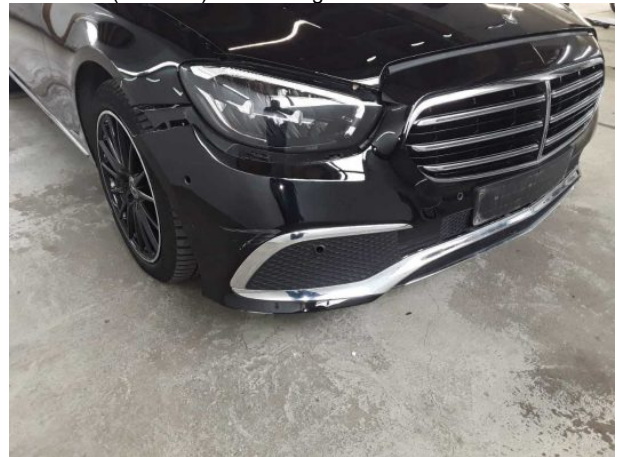
| Nr. | Bauteilgruppe | Beschreibung |
|---|---|---|
| 11 | Stoßfänger vorn | Stoßfänger mit Parktronic (Laut Ga.) - beschädigt - erneuern |

**Beschädigung #11:** Stossfänger vorn: Stossfänger mit Parktronic (Laut Ga.) - beschädigt - erneuern
