# Zustandsbericht

- Protokoll der Fahrzeugbewertung -

Berichts-Nr: 10233132  
vom: 16.03.2026

| <b>Modell:</b> | Polo |

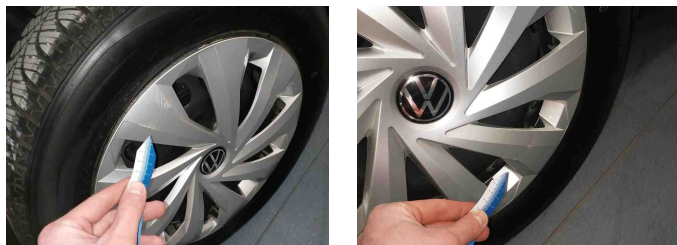
| Nr | Bauteil | Schadensbeschreibung | Reparaturempfehlung |
|---|---|---|---|
| 1 | Radzierblende hinten rechts | Kratzer | Ersetzen |

1 - Radzierblende hinten rechts - Kratzer - Ersetzen

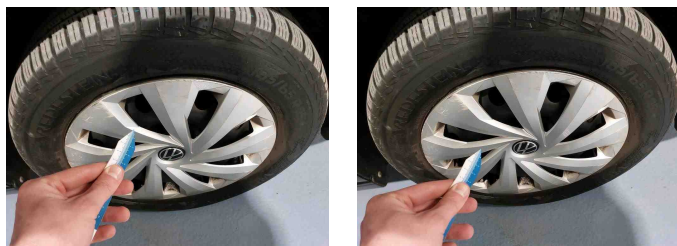
| Nr | Bauteil | Schadensbeschreibung | Reparaturempfehlung |
|---|---|---|---|
| 2 | Radzierblende vorne rechts | Kratzer | Ersetzen |

2 - Radzierblende vorne rechts - Kratzer - Ersetzen

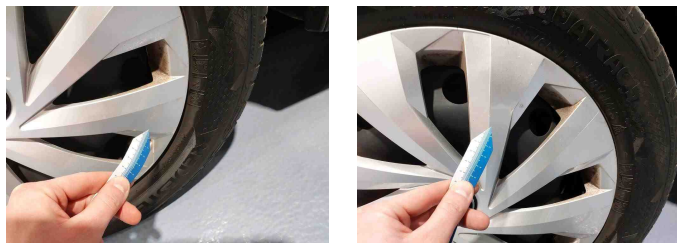
| Nr | Bauteil | Schadensbeschreibung | Reparaturempfehlung |
|---|---|---|---|
| 3 | Radzierblende vorne links | Kratzer | Ersetzen |

3 - Radzierblende vorne links - Kratzer - Ersetzen

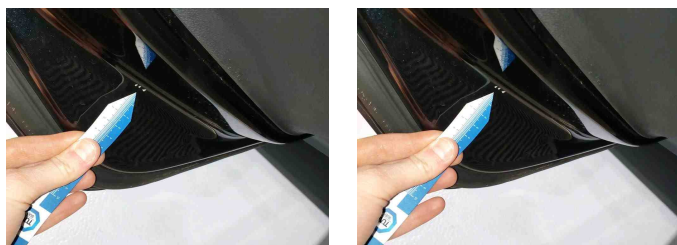
| Nr | Bauteil | Schadensbeschreibung | Reparaturempfehlung |
|---|---|---|---|
| 4 | Tür hinten links | Kratzer | Auslegen + Polieren |

4 - Tür hinten links - Kratzer - Auslegen + Polieren

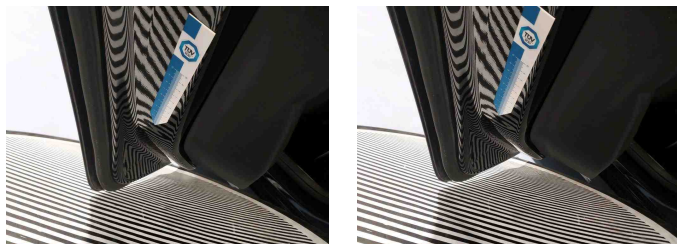
| Nr | Bauteil | Schadensbeschreibung | Reparaturempfehlung |
|---|---|---|---|
| 6 | Tür hinten links | Delle(n) | Akzeptabel (Gebrauchsspur) |

## 6 - Tür hinten links - Delle(n) - Akzeptabel (Gebrauchsspur)

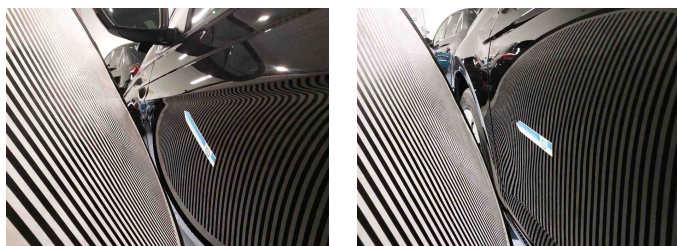
| Nr | Bauteil | Schadensbeschreibung | Reparaturempfehlung |
|---|---|---|---|
| 7 | Tür vorne links | Delle(n) | Akzeptabel (Gebrauchsspur) |

## 7 - Tür vorne links - Delle(n) - Akzeptabel (Gebrauchsspur)

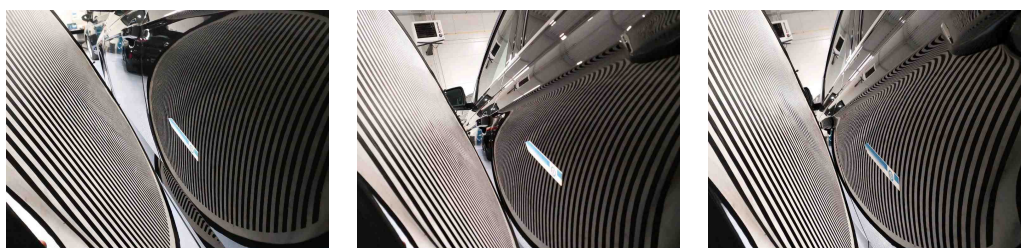
| Nr | Bauteil | Schadensbeschreibung | Reparaturempfehlung |
|---|---|---|---|
| 8 | Tür hinten links | Delle(n) | Akzeptabel (Gebrauchsspur) |

## 8 - Tür hinten links - Delle(n) - Akzeptabel (Gebrauchsspur)

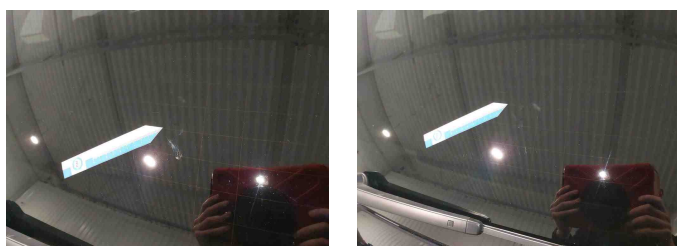
| Nr | Bauteil | Schadensbeschreibung | Reparaturempfehlung |
|---|---|---|---|
| 9 | Heckscheibe | Kratzer | Akzeptabel (Gebrauchsspur) |

## 9 - Heckscheibe - Kratzer - Akzeptabel (Gebrauchsspur)

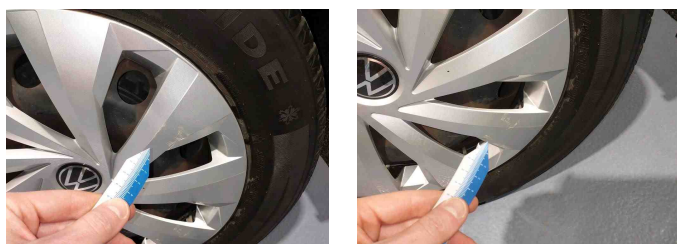
| Nr | Bauteil | Schadensbeschreibung | Reparaturempfehlung |
|---|---|---|---|
| 10 | Radzierblende hinten links | Kratzer | Akzeptabel (Gebrauchsspur) |

## 10 - Radzierblende hinten links - Kratzer - Akzeptabel (Gebrauchsspur)
