# Zustandsbericht

- Protokoll der Fahrzeugbewertung -

Berichts-Nr: 10818451  
vom: 17.06.2026

**Auftrags-Nr:** 1002511753  
**Besichtigt am:** 17.06.2026 11:03  
**Berichts-Nr:** 10818451  
**FIN:** VSSZZZ5F2R6508090

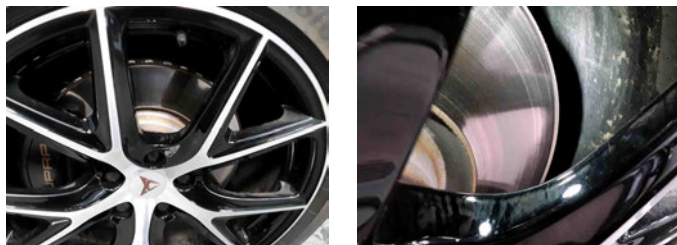
| Nr | Bauteil | Schadensbeschreibung | Reparaturempfehlung |
|---|---|---|---|
| 1 | Bremsscheiben vorne | Verschlissen | Ersetzen |

1 - Bremsscheiben vorne - Verschlissen - Ersetzen

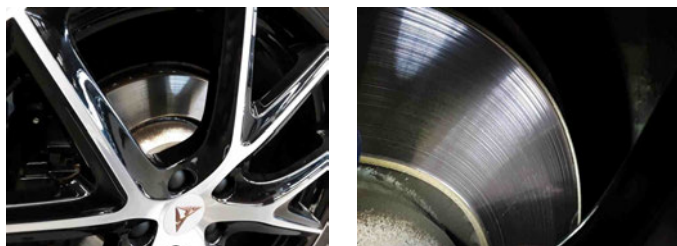
| Nr | Bauteil | Schadensbeschreibung | Reparaturempfehlung |
|---|---|---|---|
| 2 | Bremsscheiben hinten | Verschlissen | Ersetzen |

2 - Bremsscheiben hinten - Verschlissen - Ersetzen

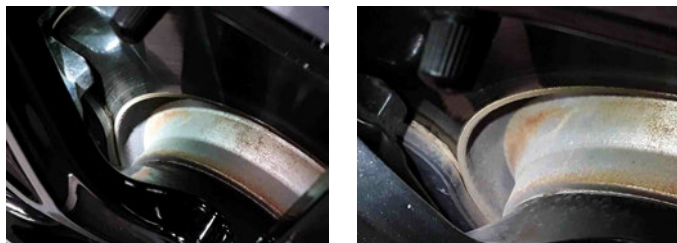
| Nr | Bauteil | Schadensbeschreibung | Reparaturempfehlung |
|---|---|---|---|
| 3 | Bremsbeläge vorne | Verschlissen | Ersetzen |

3 - Bremsbeläge vorne - Verschlissen - Ersetzen

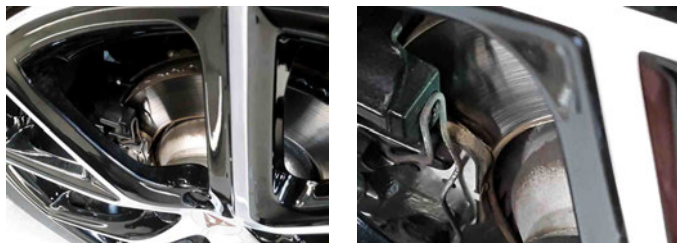
| Nr | Bauteil | Schadensbeschreibung | Reparaturempfehlung |
|---|---|---|---|
| 4 | Bremsbeläge hinten | Verschlissen | Ersetzen |

4 - Bremsbeläge hinten - Verschlissen - Ersetzen

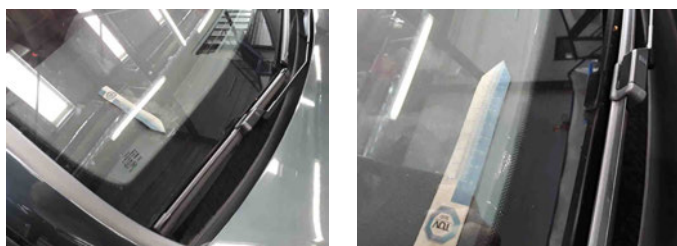
| Nr | Bauteil | Schadensbeschreibung | Reparaturempfehlung |
|---|---|---|---|
| 5 | Armaturenblech | Anhaftung | Reinigen |

5 - Armaturenbrett - Anhaftung - Reinigen
