**Fahrzeug:** RENAULT Espace BLUE dCi 160 EDC Business Edition Crossover 5-türig 1997 ccm 160 PS / 118 KW Diesel 6-Gang Automatik

| Amtliches Kennzeichen: | B -GF 1088 | Fahrgestell-Nummer: | VF1RFC00067501220 |

## Zustandsbericht

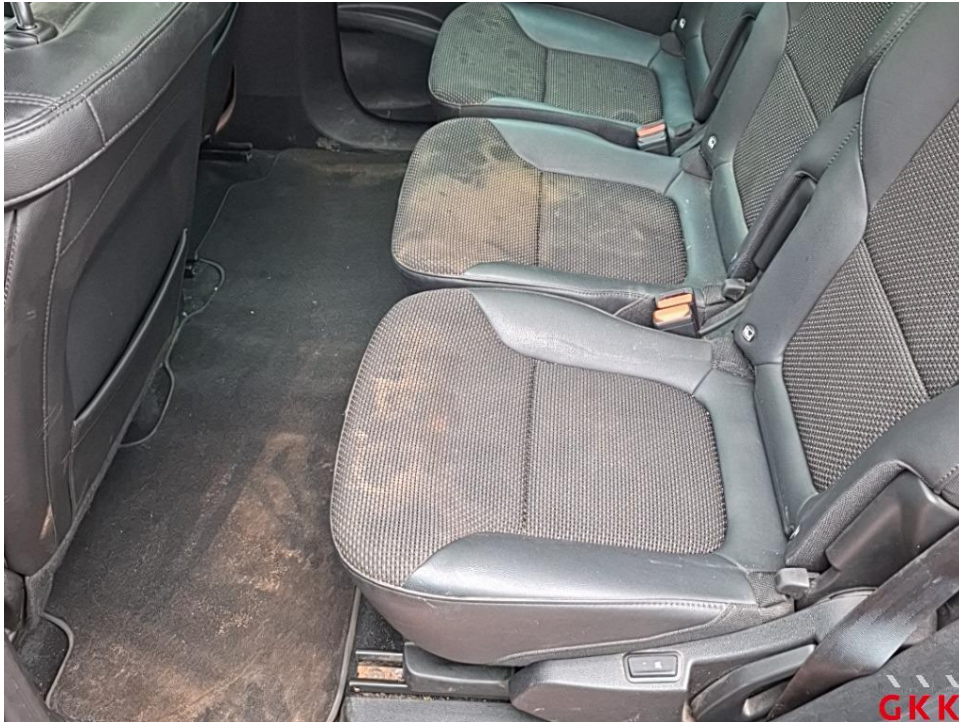
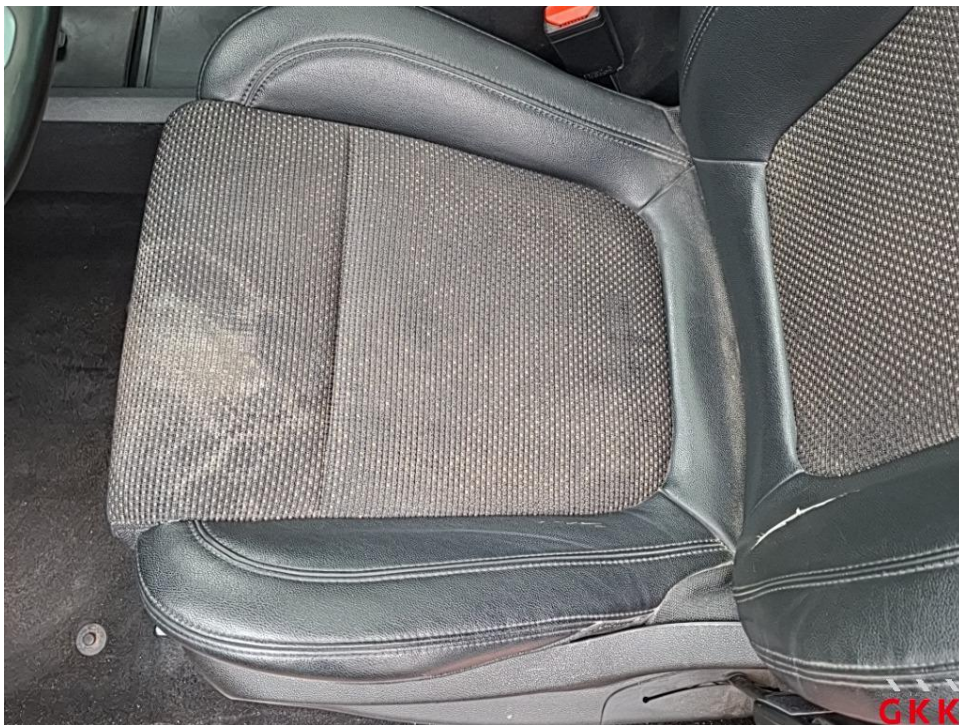
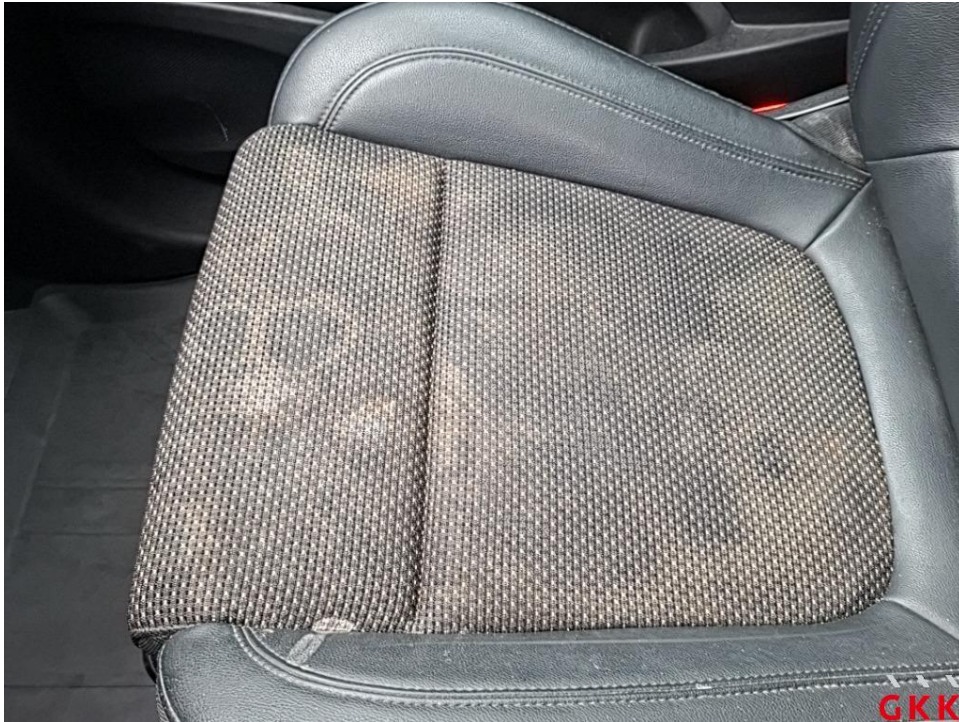
Fahrzeug innen, verschmutzt (Bild 13, Bild 14, Bild 15)

Bild 13. Fahrzeug, innen, verschmutzt, aufbereiten

Bild 14. Fahrzeug, innen, verschmutzt, aufbereiten

Bild 15. Fahrzeug, innen, verschmutzt, aufbereiten

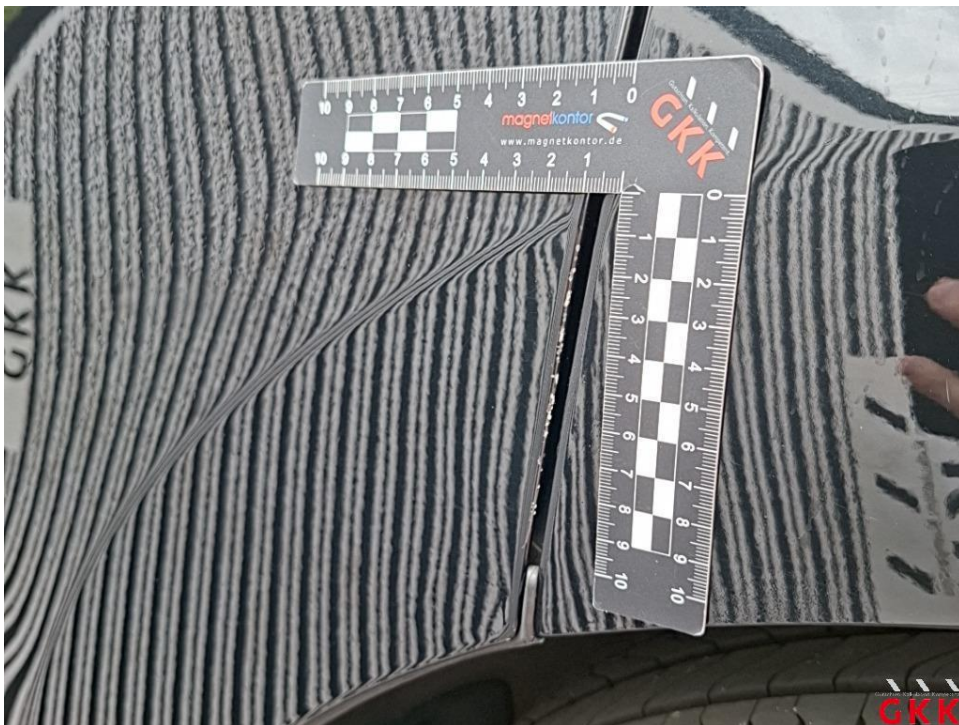
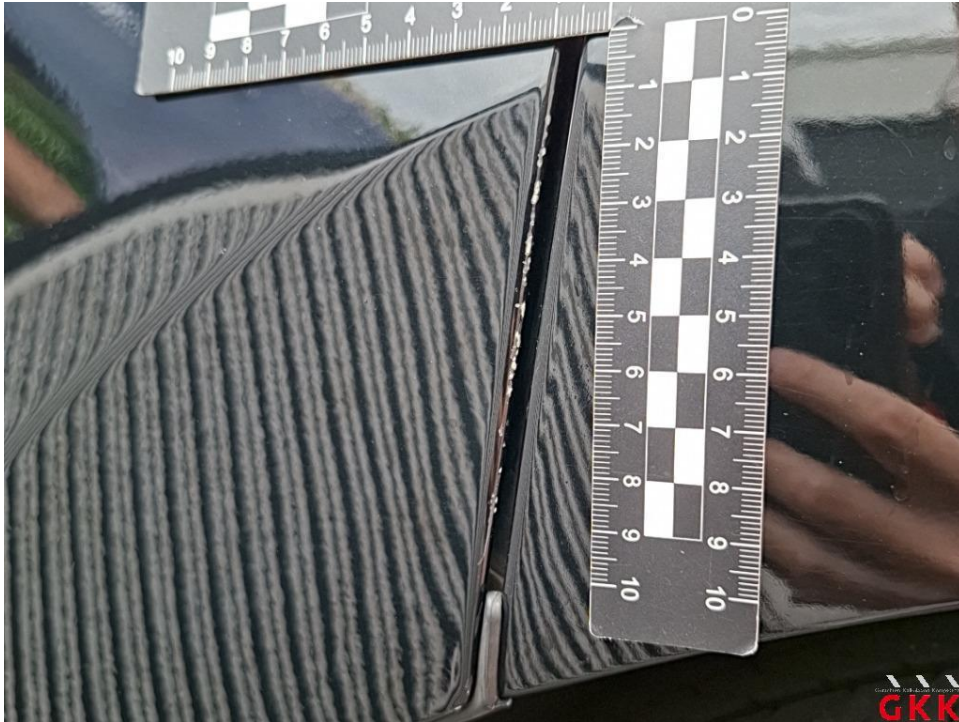
Tür hinten links Kante, verkratzt (Bild 16, Bild 17)

Bild 16. Tür hinten links, Kante, verkratzt, auslegen, schleifen, polieren

Bild 17. Tür hinten links, Kante, verkratzt, auslegen, schleifen, polieren

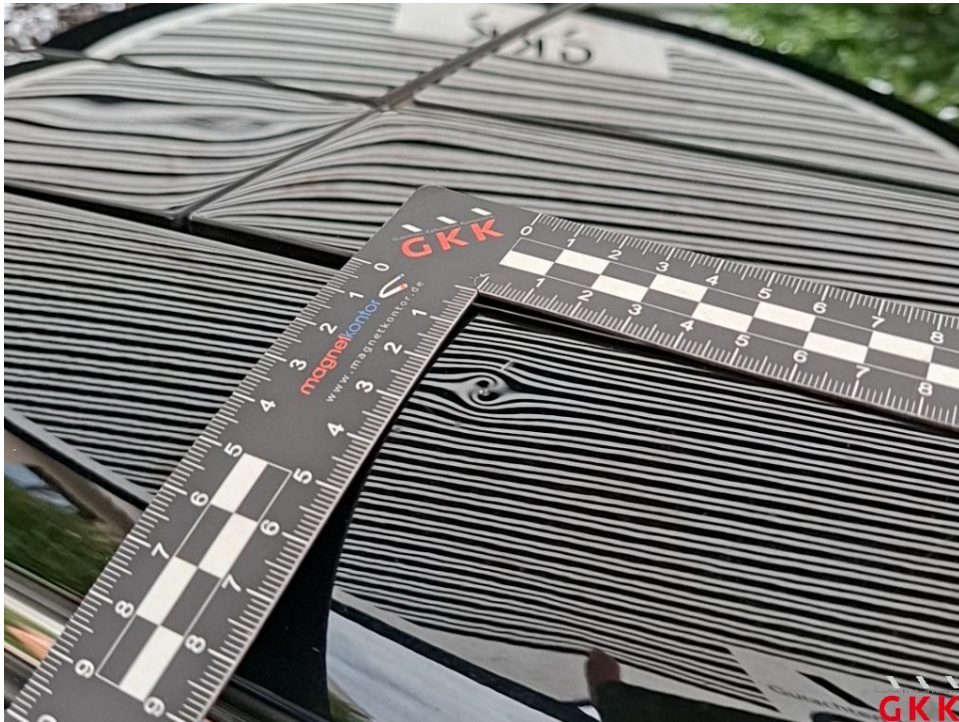
Dach Holm links, beschädigt (Bild 18)

Bild 18. Dach, Holm links, beschädigt, instand setzen - lackieren

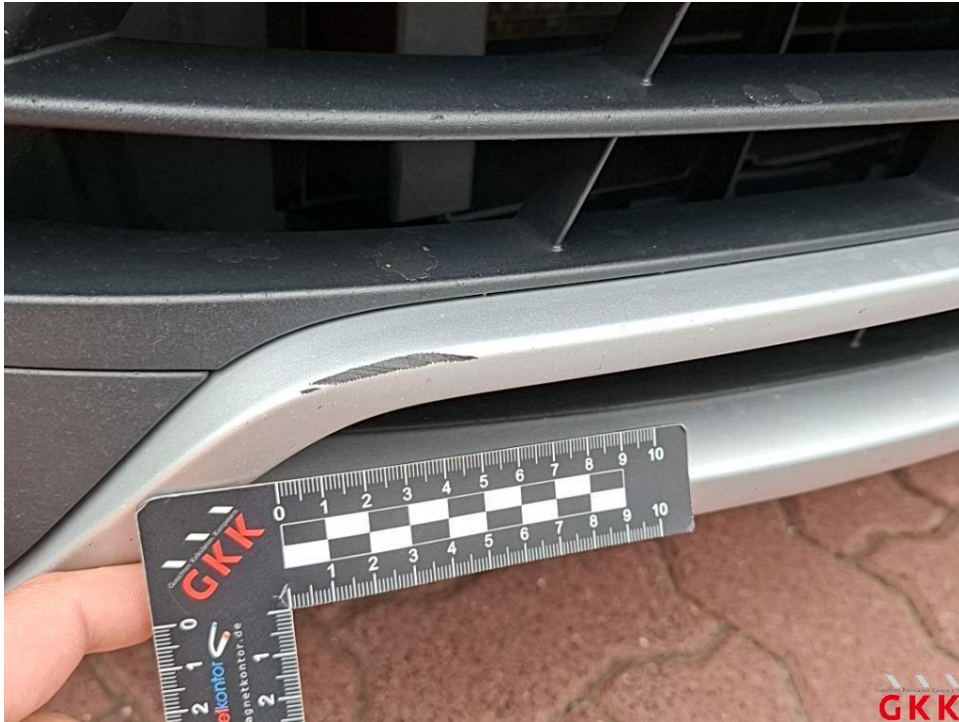
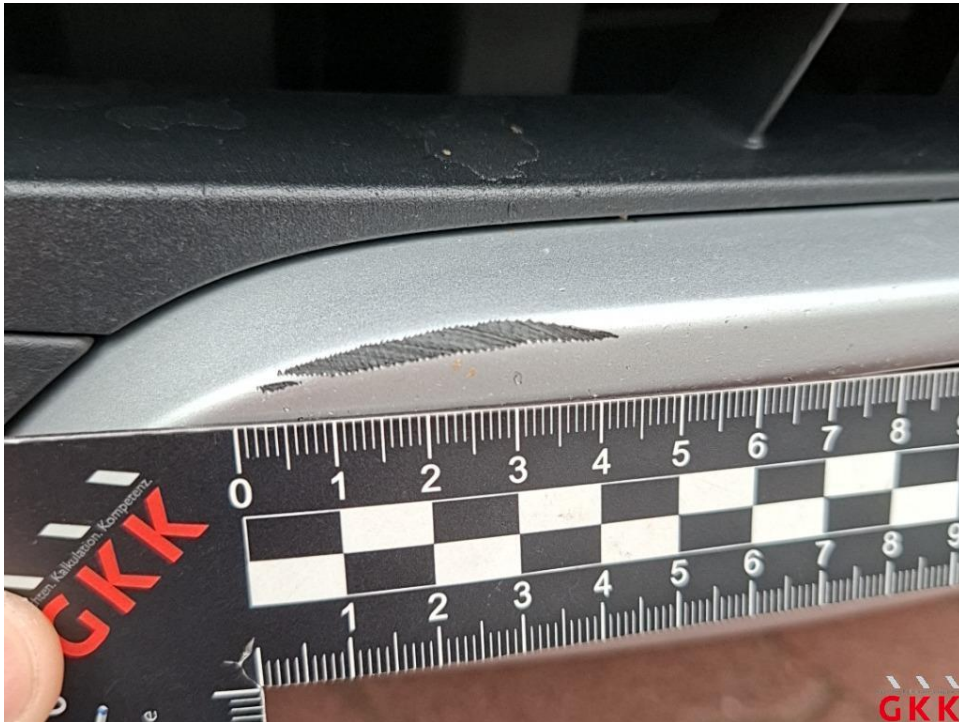
Stoßfänger vorne Spoiler -lackiert-, beschädigt (Bild 19, Bild 20)

Bild 19. Stoßfänger vorne, Spoiler -lackiert-, beschädigt, ersetzen

Bild 20. Stoßfänger vorne, Spoiler -lackiert-, beschädigt, ersetzen

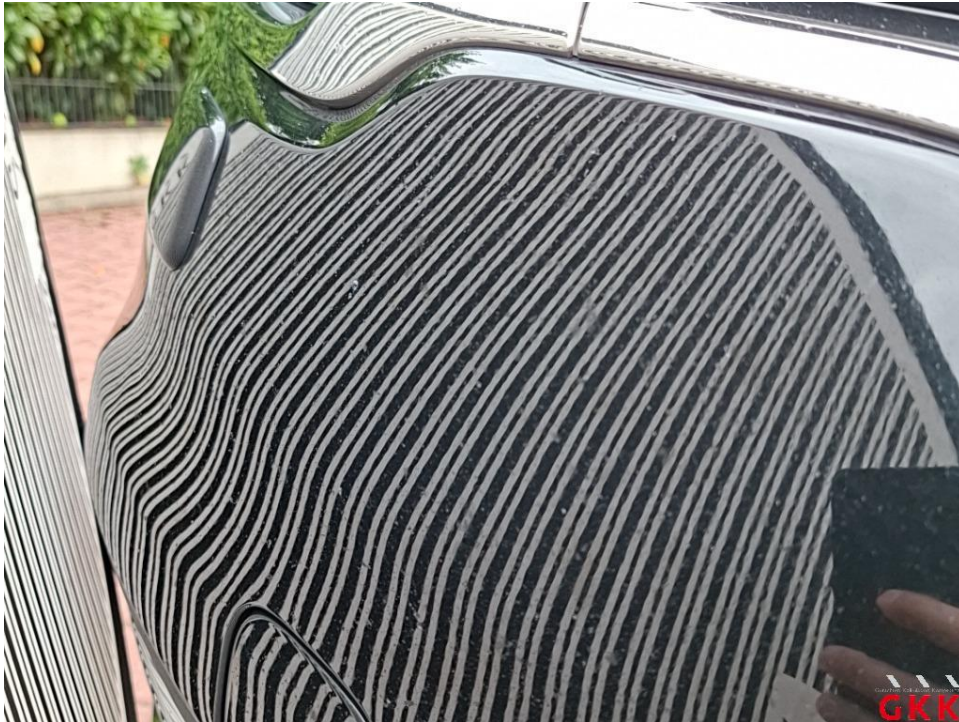
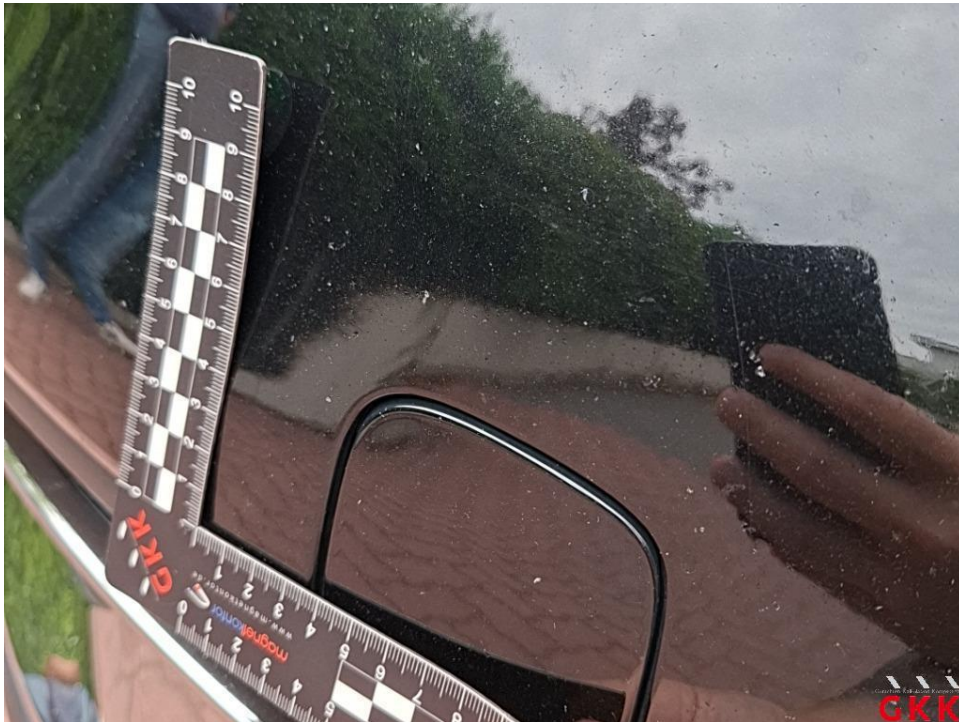
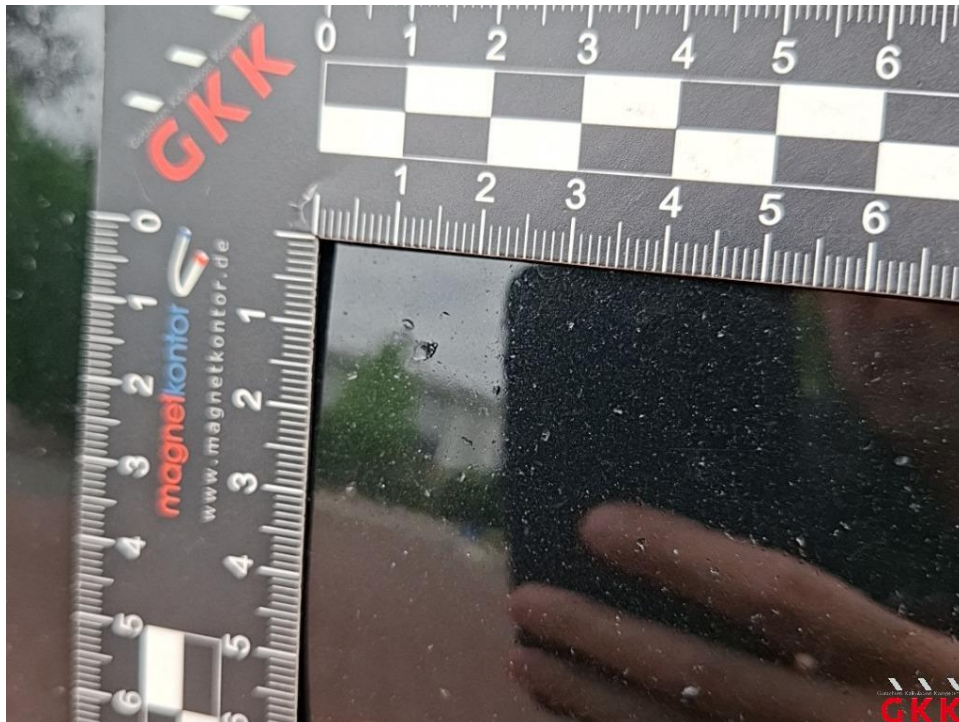
Stoßfänger vorne Verkleidung -lackiert-, Steinschlag (Bild 21, Bild 22, Bild 23)

Bild 21. Stoßfänger vorne, Verkleidung -lackiert-, Steinschlag, lackieren

Bild 22. Stoßfänger vorne, Verkleidung -lackiert-, Steinschlag, lackieren

Bild 23. Stoßfänger vorne, Verkleidung -lackiert-, Steinschlag, lackieren

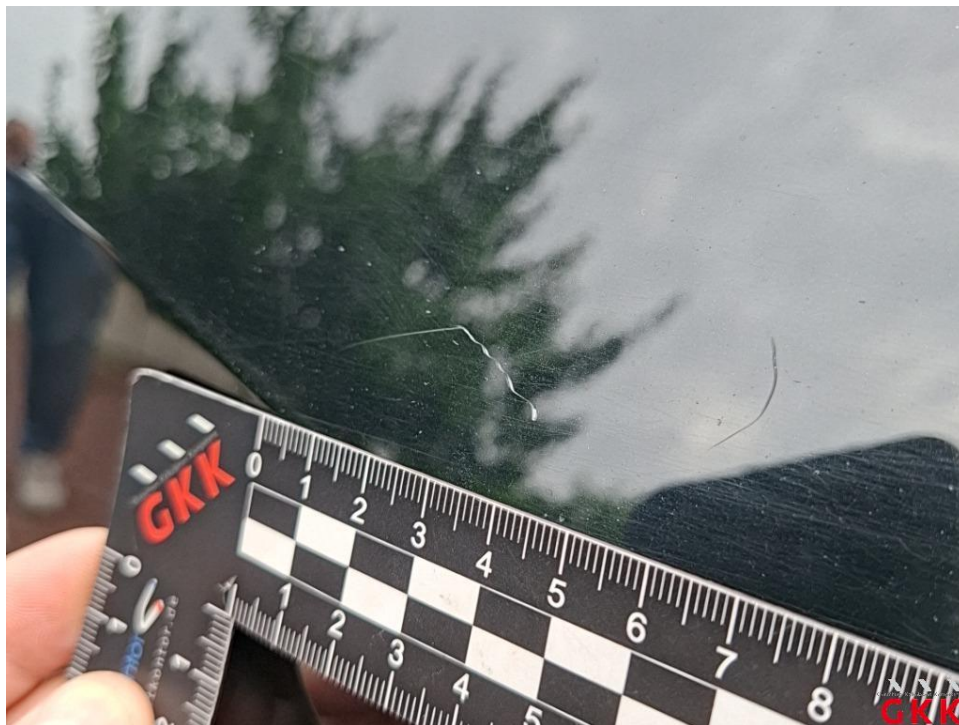
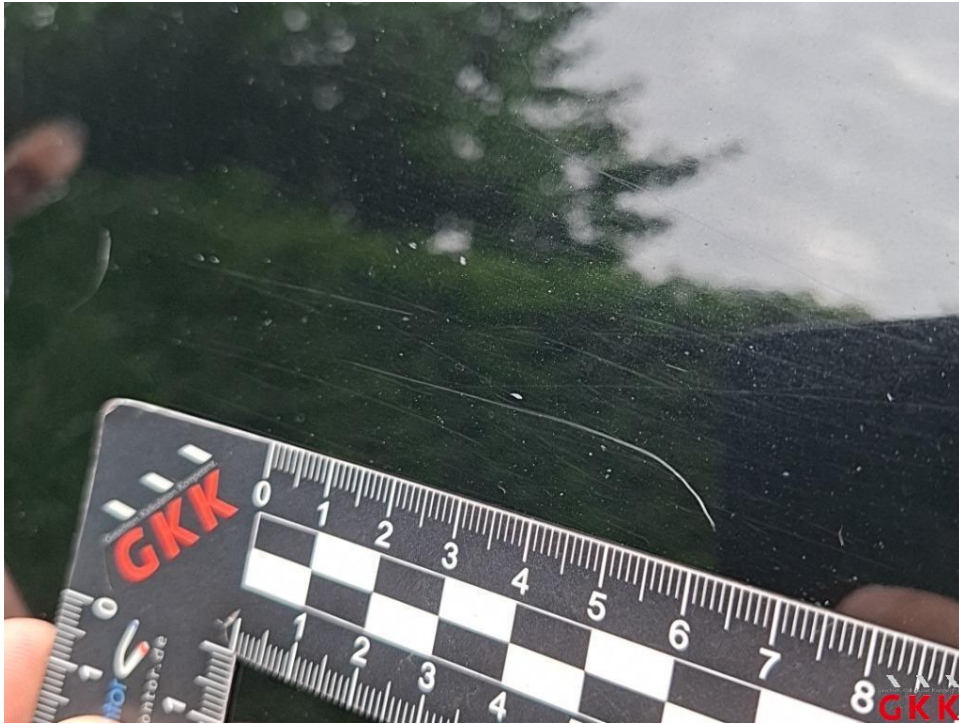
Kotflügel vorne rechts, verkratzt (Bild 24, Bild 25)

Bild 24. Kotflügel vorne rechts, verkratzt, lackieren

Bild 25. Kotflügel vorne rechts, verkratzt, lackieren

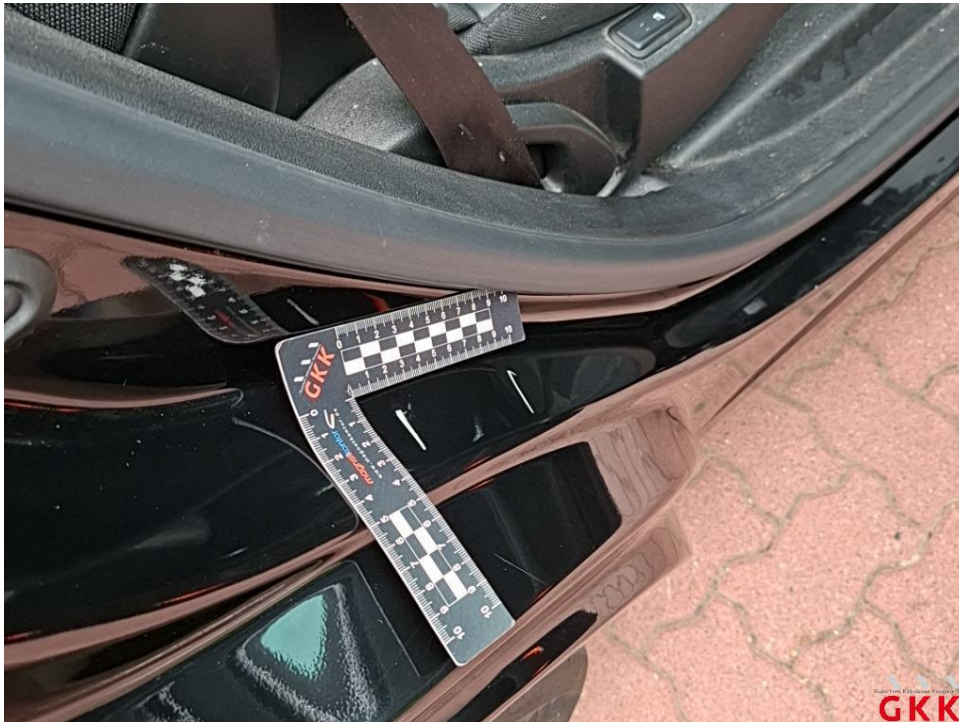
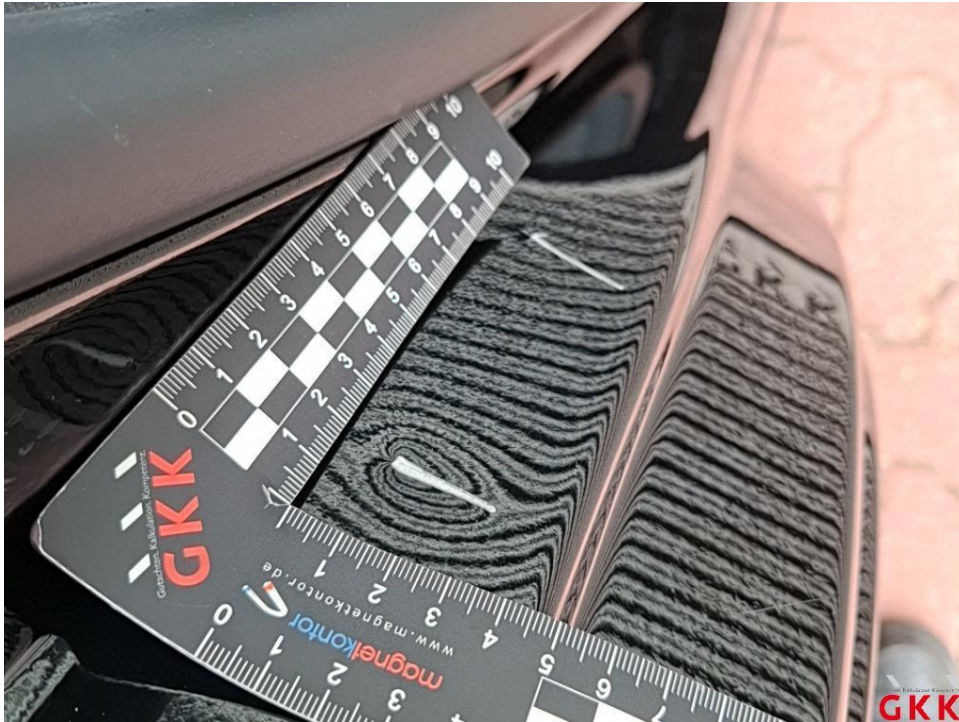
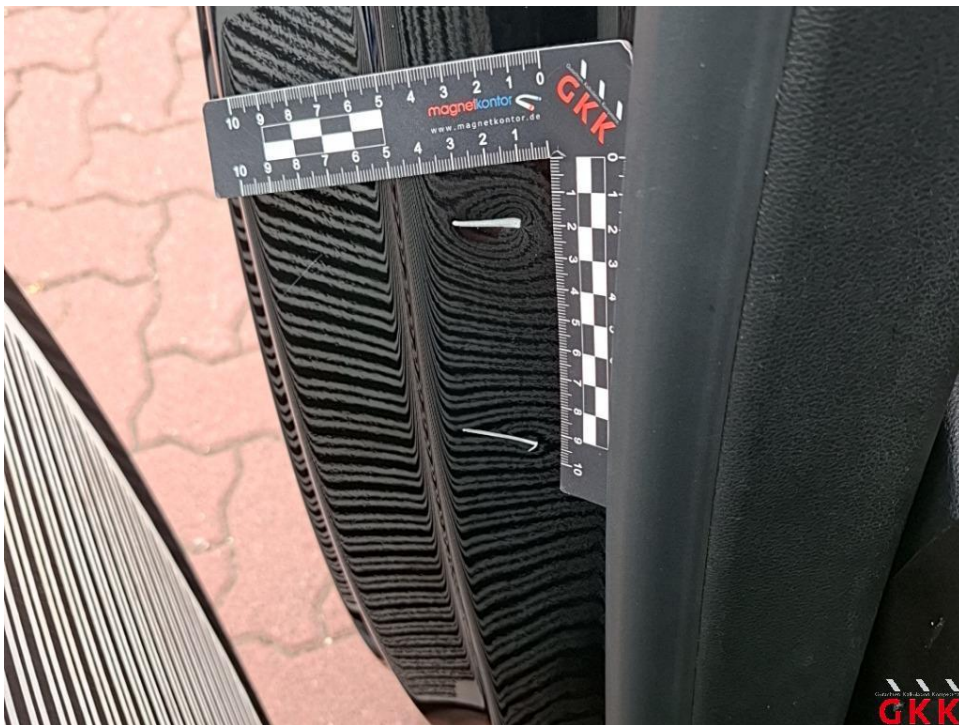
Tür hinten rechts Einstieg, beschädigt (Bild 26, Bild 27, Bild 28)

Bild 26. Tür hinten rechts, Einstieg, beschädigt, instand setzen - lackieren

Bild 27. Tür hinten rechts, Einstieg, beschädigt, instand setzen - lackieren

Bild 28. Tür hinten rechts, Einstieg, beschädigt, instand setzen - lackieren

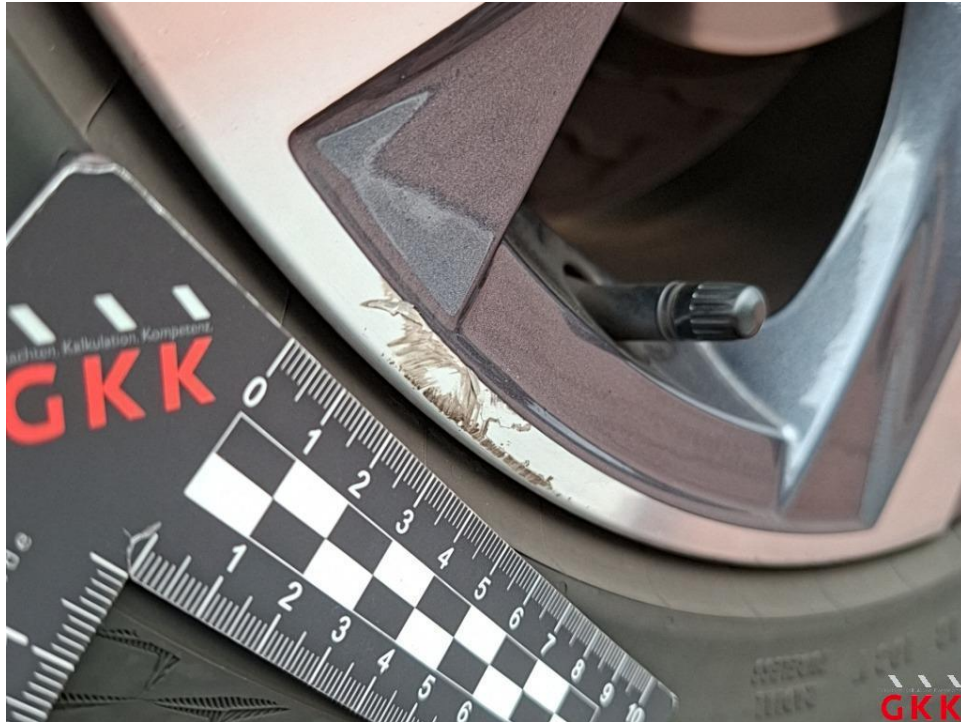
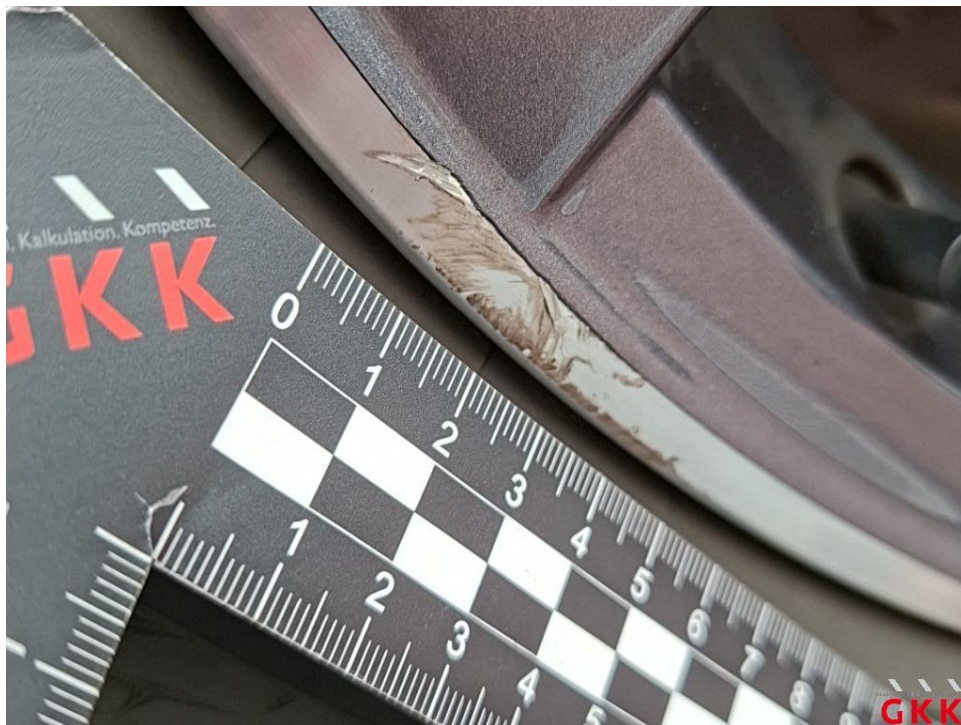
LM-Rad hinten rechts, beschädigt (Bild 29, Bild 30)

Bild 29. LM-Rad, hinten rechts, beschädigt, ersetzen

Bild 30. LM-Rad, hinten rechts, beschädigt, ersetzen

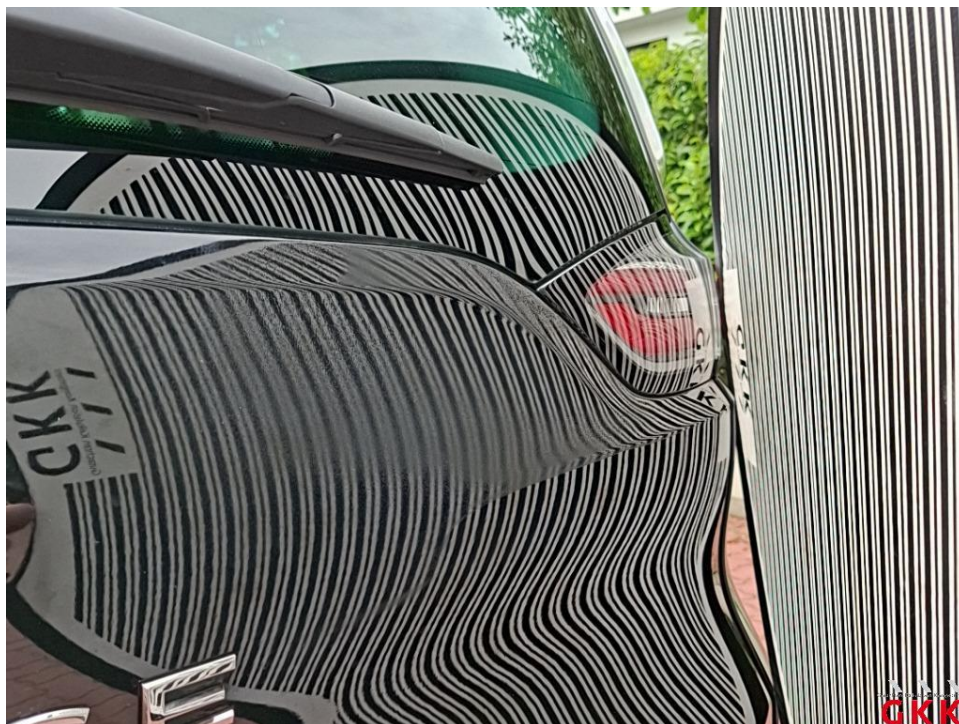
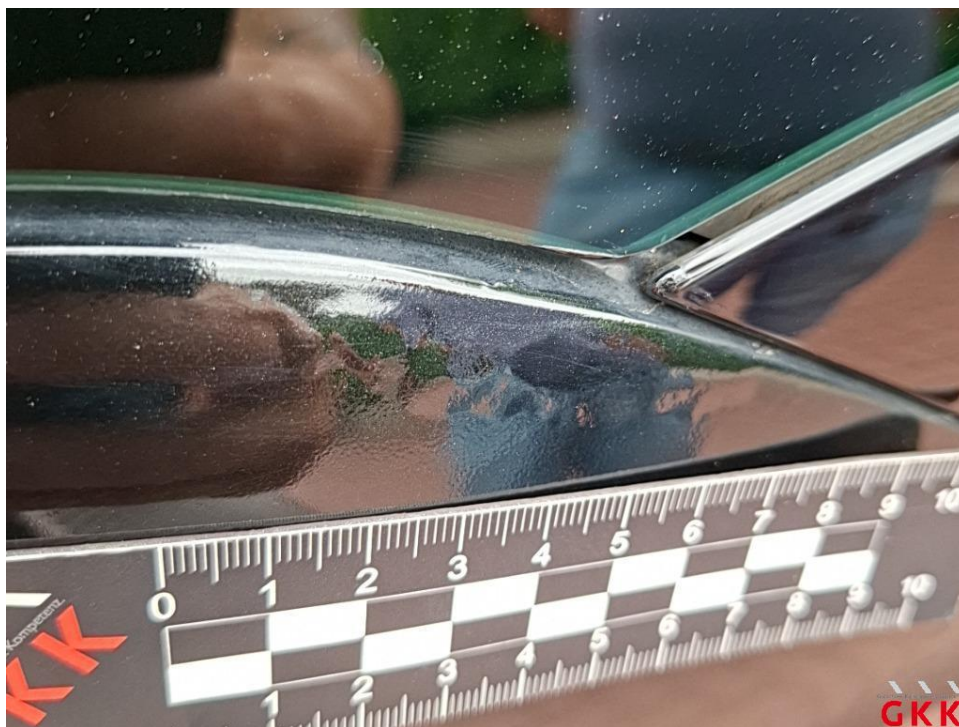
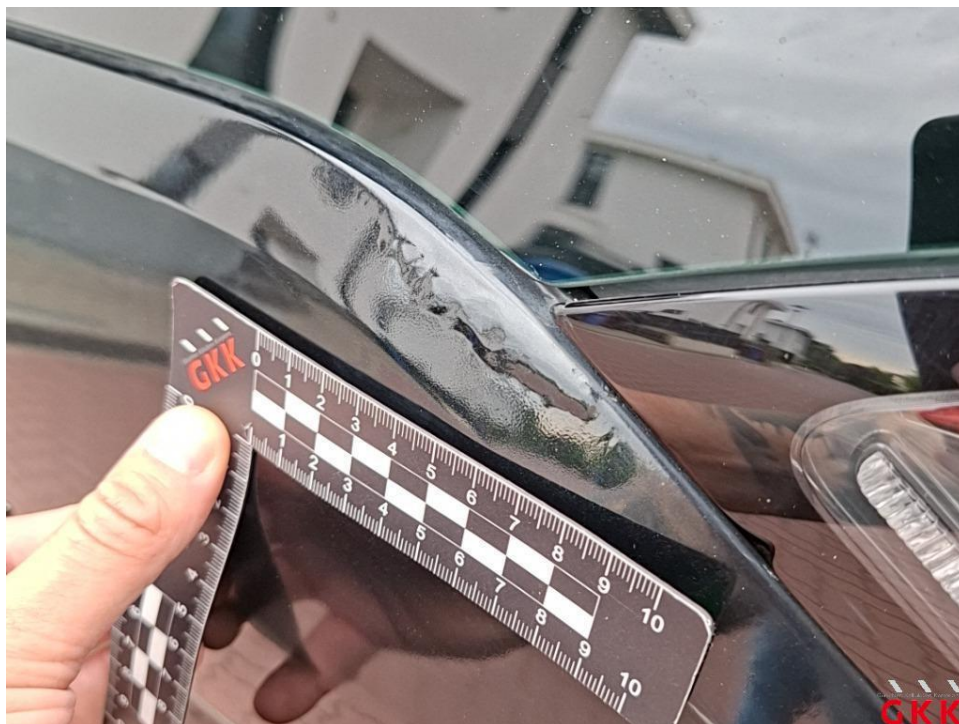
| Vorschaden | Der Vorschaden wurde fach- und sachgerecht behoben | Feststellung |
|---|---|---|
| Heckklappe beschädigt | Nein | fehlerhafter Lackaufbau |

Heckklappe Blende -lackiert-, Reparaturmangel (Bild 31, Bild 32, Bild 33)

Bild 31. Heckklappe, Blende -lackiert-, Reparaturmangel, lackieren

Bild 32. Heckklappe, Blende -lackiert-, Reparaturmangel, lackieren

Bild 33. Heckklappe, Blende -lackiert-, Reparaturmangel, lackieren

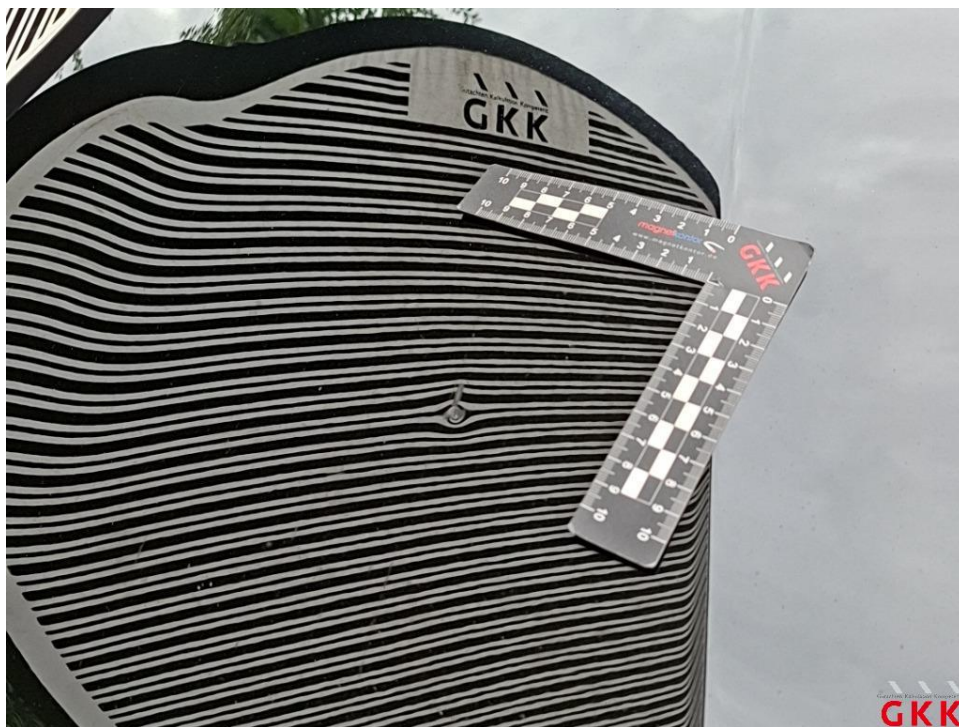
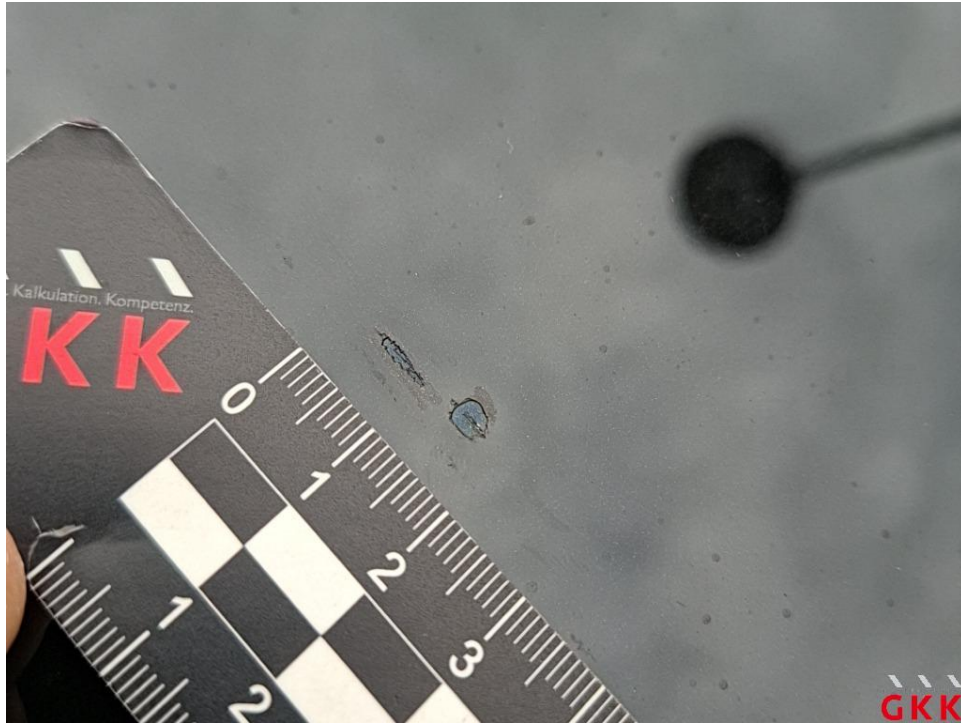
Motorhaube, beschädigt (Bild 34, Bild 35)

Bild 34. Motorhaube, beschädigt, instand setzen - lackieren

Bild 35. Motorhaube, beschädigt, instand setzen - lackieren
