Zustandsbericht

Kunde :	Allane SE HCBE	Amtl. Kennzeichen :	ES-PC 1015
Berichtsnummer :	0000000919891-DE968		
Referenznummer:	31189160

Skoda Octavia Combi (NX5)(01.2020->) RS

Fahrzeug-Ident.-Nr.:	TMBJK8NX0PY136370	Laufleistung abgelesen:	162466 km
Erstzulassung / Baujahr:	29.06.2023 / 2023	Besichtigungsdatum/-ort:	19.05.2026 07:51 25495 Kummerfeld
Fahrzeugart:	PKW	Aufbauart:	Kombi
Kraftstoff:	Diesel	Getriebe Art:	Automatik
Navi.-Datenträger:	Festplattenlaufwerk	Hubraum / Leistung:	1968 ccm / 147 kW (200 PS)
Antriebsart:	Heckantrieb	Lackfarbe:	Moon-Weiss Metallic
Lackart:	Metallic	Türen / Sitzplätze:	5 / 5
Anzahl Schlüssel:	2	Nächste HU / AU:	06.2026 / 06.2026
Polster Art:	Leder	Serviceheft verfügbar:	Ja
Farbe Innenausstattung:	Mehrfarbig	Serviceheft gepflegt:	Ja
Raucherfahrzeug:	Nein	Letzter Service km / am:	142923 / 14.01.2026
Fahrzeug fahrbereit:	Ja	Vorgelegte Fahrzeug- Unterlagen:	ZB I (Fzg.Schein)
Zustand aussen:	2 - Gut	Zustand innen:	2 - Gut

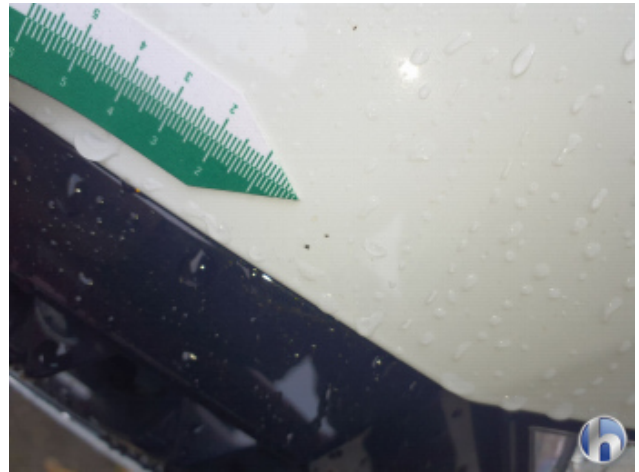
1. Motorhaube
Gebrauchsspuren - Ohne Reparatur

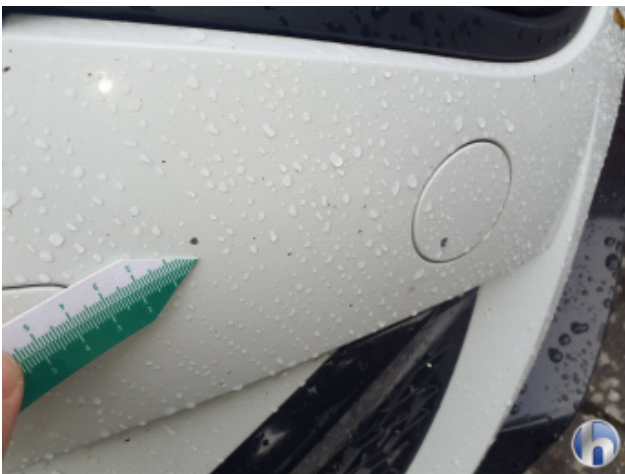
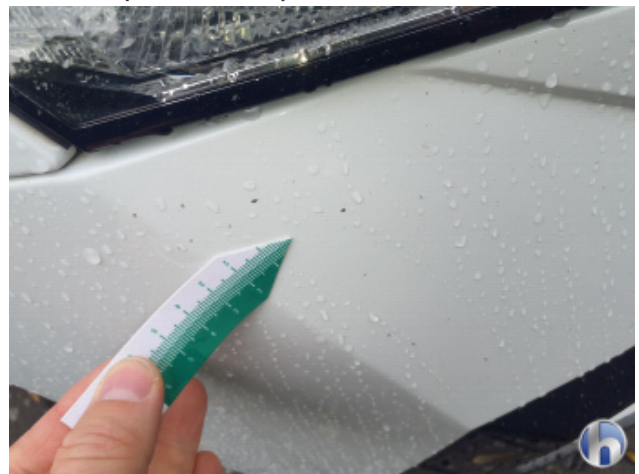
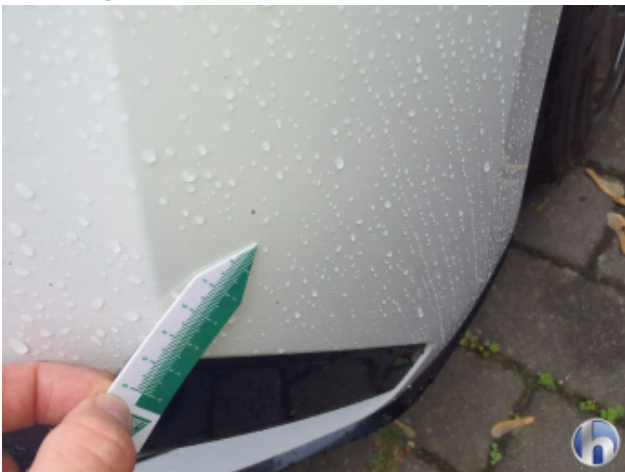
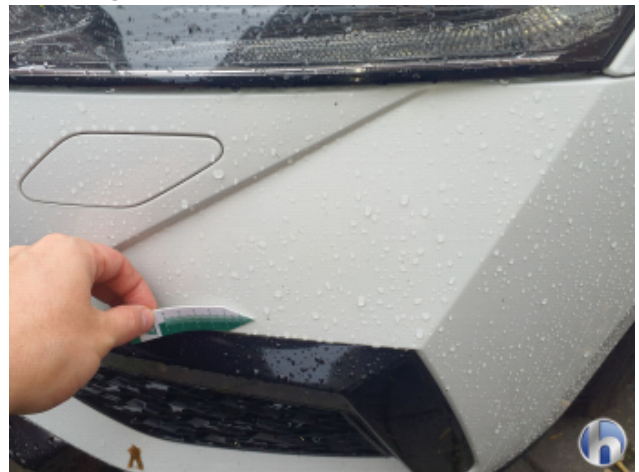
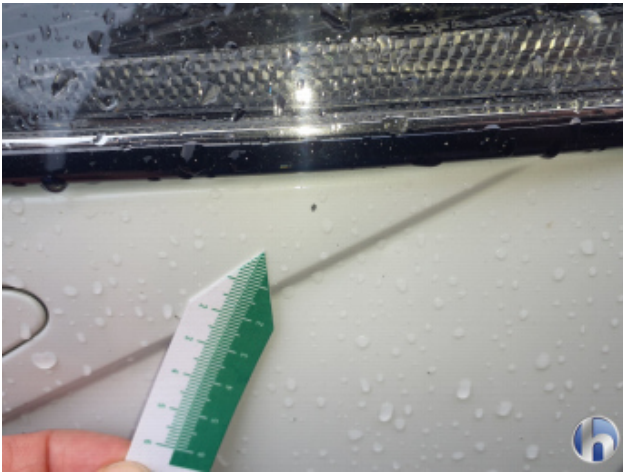
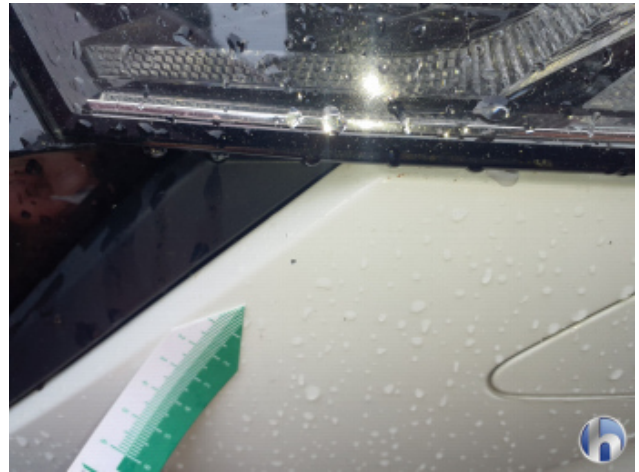
2. Stoßfänger Vorne
Steinschlag - Lackieren

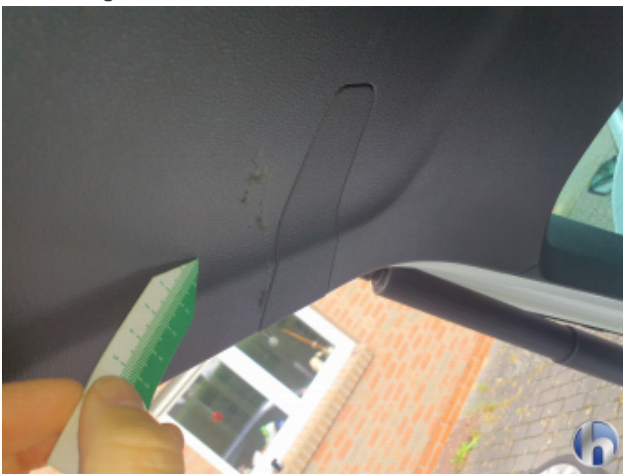
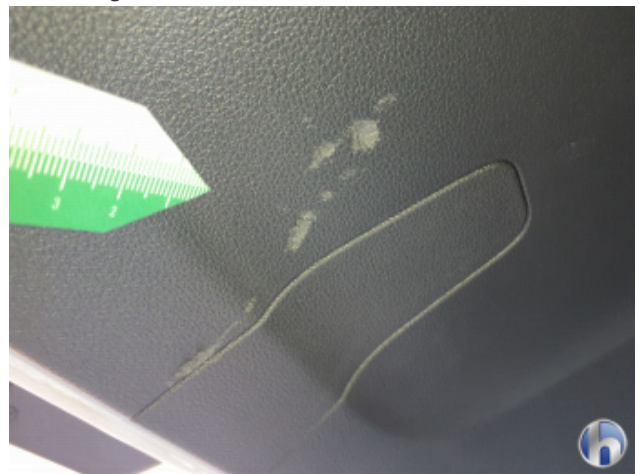
3. Verkleidung
Kratzer - Smart Repair
