Zustandsbericht

Kunde :	Allane SE HCBE	Amtl. Kennzeichen :	NEN-R 151E
Berichtsnummer :	000000920980-DE968		
Referenznummer:	31178614

Hyundai Kona (OS)(2017->) Edition 30+ Elektro 2WD

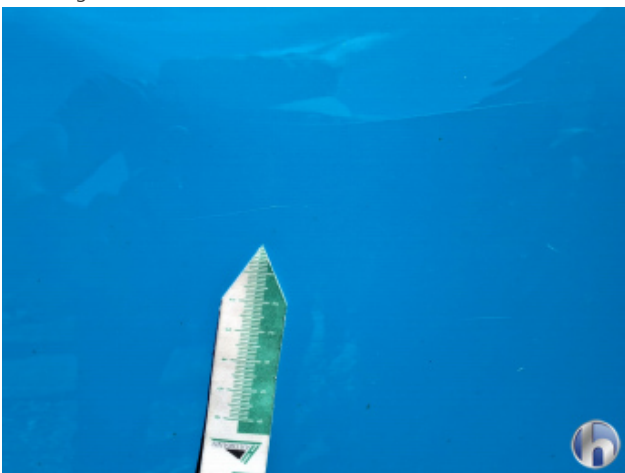
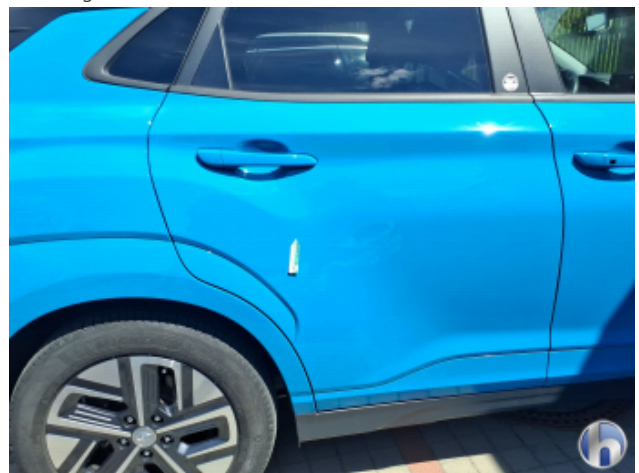
Karosserie außen		
	Bauteil	Schaden	Rep.-Art
1.	Tür Hinten - Rechts	Kratzer	Smart Repair
 	Karosserie innen		
	Bauteil	Schaden	Rep.-Art
2.	Dachhimmel	Verschmutzt	Reinigen
3.	Verkleidung	Gebrauchsspuren	Ohne Reparatur

1. Tür Hinten - Rechts
Kratzer - Smart Repair

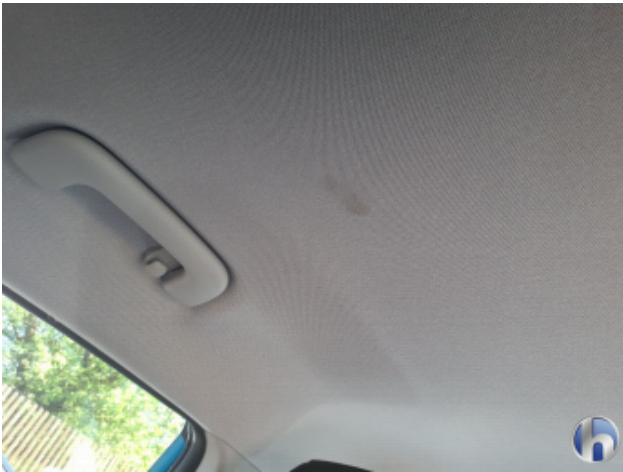
2. Dachhimmel
Verschmutzt - Reinigen

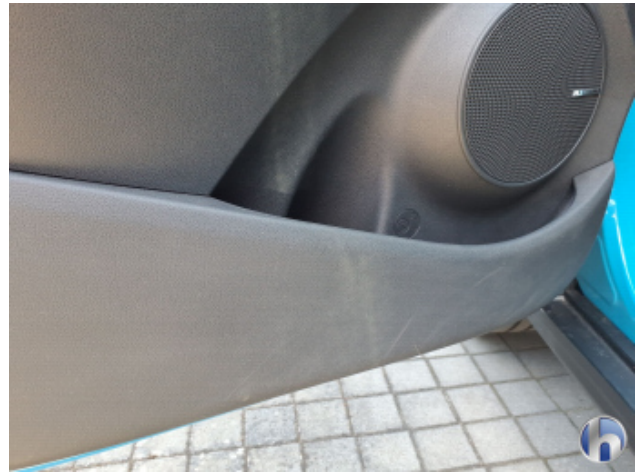
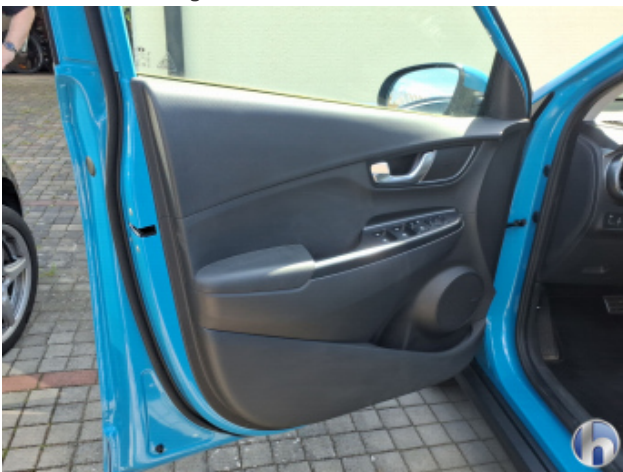
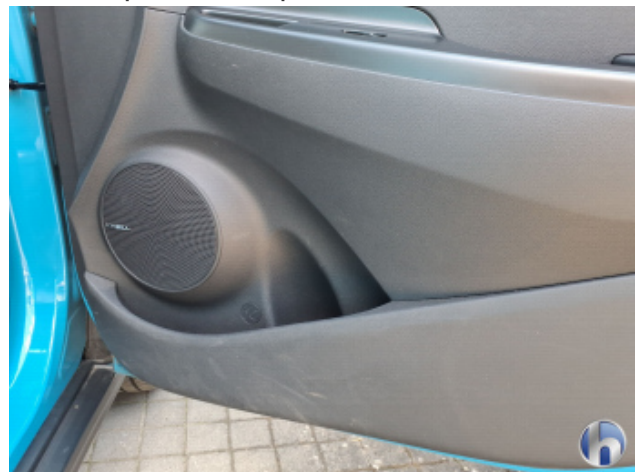
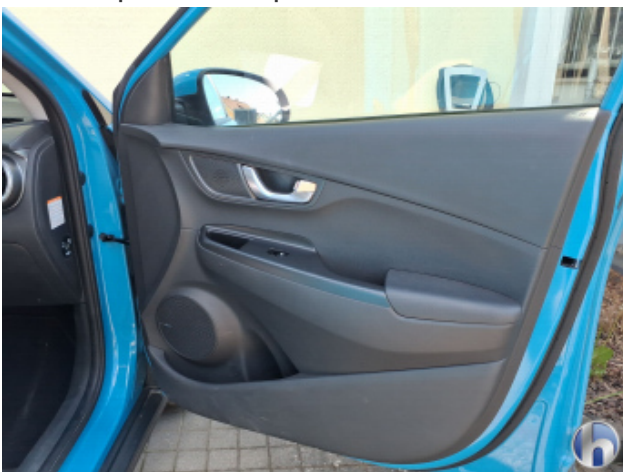
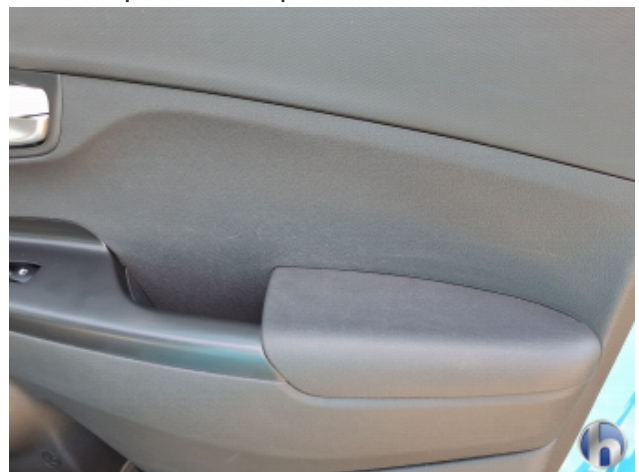
3. Verkleidung
Gebrauchsspuren - Ohne Reparatur
