LVV Nr 4872365
Hersteller Opel
Model Corsa
Variante GS Line 1.2 Direct Injection Turbo
Listenpreis 22.205,89
VIN VXKUPHNSSN4139595
Erstzulassungsdatum 1.4.2022
Kennzeichen M SW2516

Zustandsbericht / Minderwertgutachten

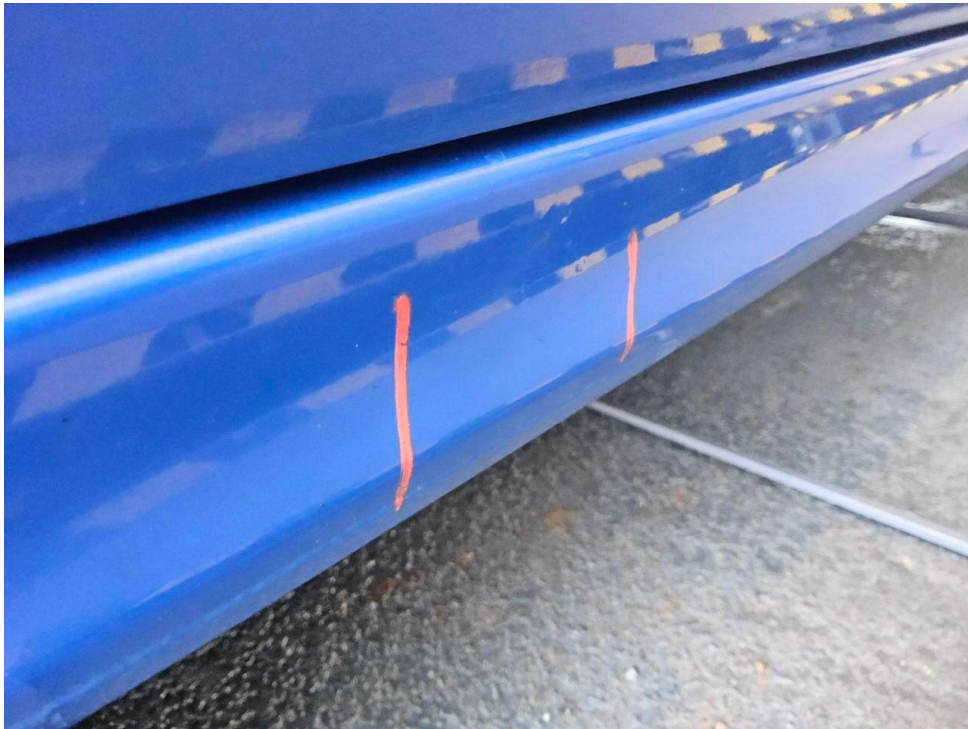
Bild 13 : Seitenschweller links, korrodiert, smart repair

Fahrzeugfrontbereich mit Steinschlag,
Seitenschweller links, korrodiert, smart repair
(Bild 13)

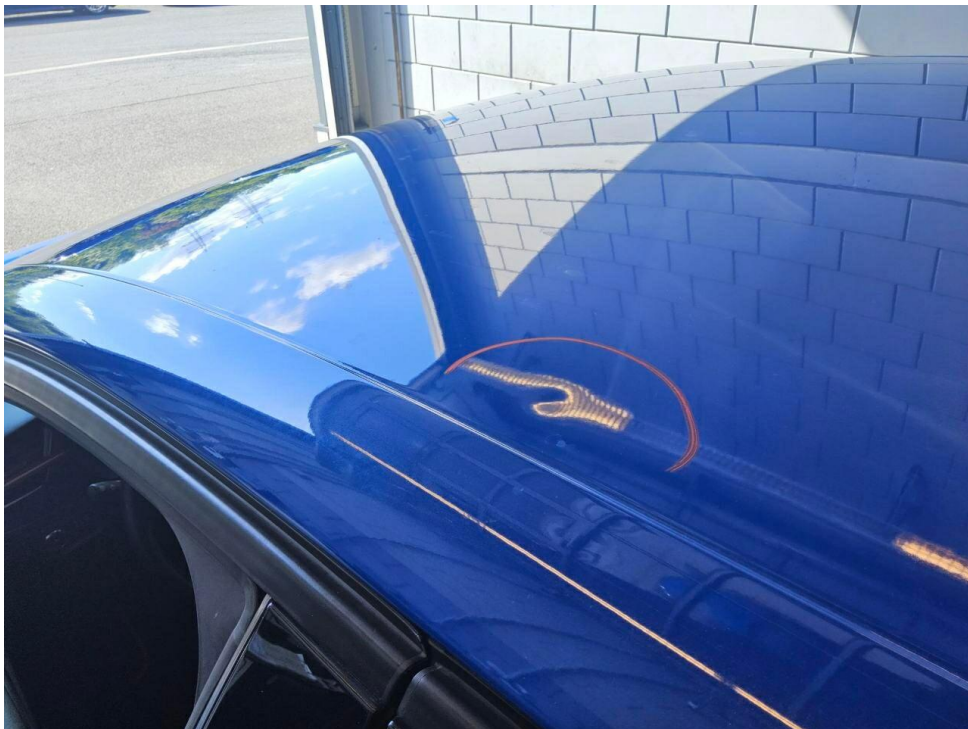
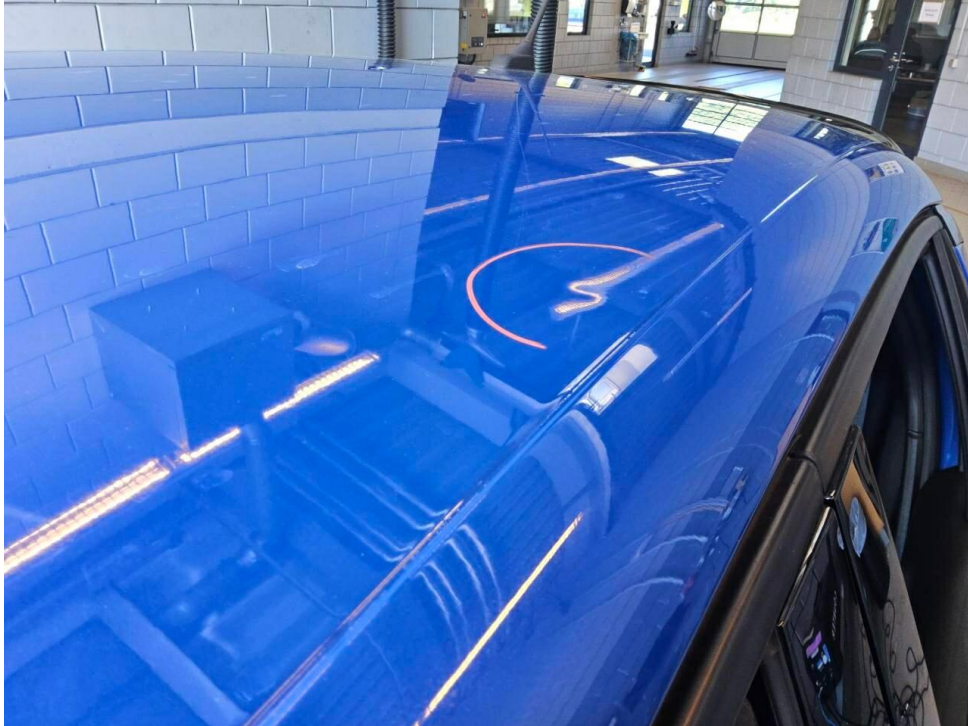
Bild 14 : Dach, eingedellt, drücken

Bild 15 : Dach, eingedellt, drücken

1. Dach, eingedellt, drücken (Bild 14, 15)
