**» Übersicht**

| <b>Berichts-Nr:</b> | 10826642 |

| <b>Hersteller:</b> | Volkswagen |
| <b>Modell:</b> | ID 3 |

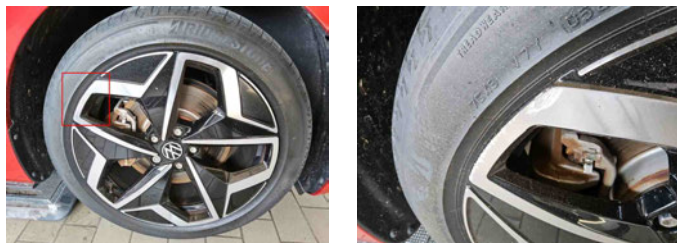
| Nr | Bauteil | Schadensbeschreibung | Reparaturempfehlung |
|---|---|---|---|
| 1 | Alufelge glanzgedreht vorne rechts | Kratzer | Optische Wertminderung |

1 - Alufelge glanzgedreht vorne rechts - Kratzer - Optische Wertminderung

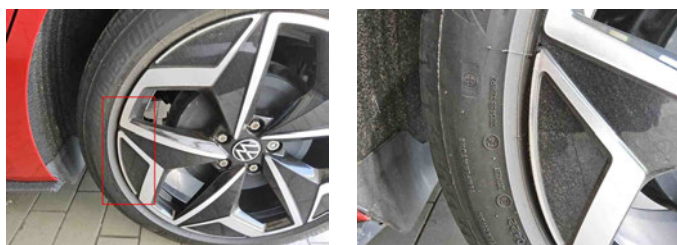
| Nr | Bauteil | Schadensbeschreibung | Reparaturempfehlung |
|---|---|---|---|
| 2 | Alufelge glanzgedreht hinten links | Kratzer | Optische Wertminderung |

2 - Alufelge glanzgedreht hinten links - Kratzer - Optische Wertminderung

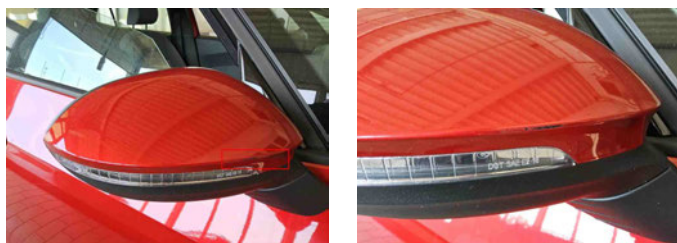
| Nr | Bauteil | Schadensbeschreibung | Reparaturempfehlung |
|---|---|---|---|
| 3 | Außenspiegel Gehäuse rechts | Kratzer | Lackieren |

3 - Außenspiegel Gehäuse rechts - Kratzer - Lackieren

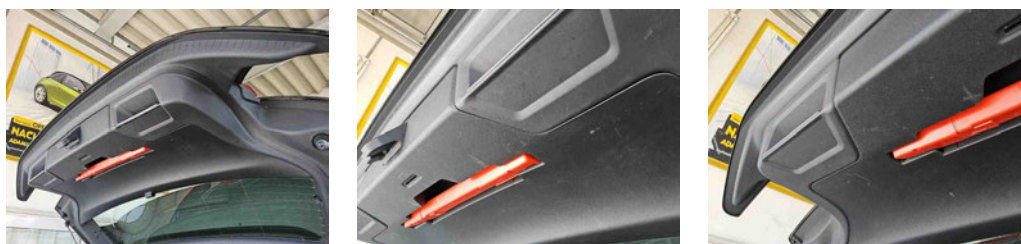
| Nr | Bauteil | Schadensbeschreibung | Reparaturempfehlung |
|---|---|---|---|
| 1 | Heckklappenverkleidung | Kratzer | Akzeptabel (Gebrauchsspur) |

1 - Heckklappenverkleidung - Kratzer - Akzeptabel (Gebrauchsspur)
