# Zustandsbericht

- Protokoll der Fahrzeugbewertung -

Berichts-Nr: 10020898  
vom: 11.02.2026

<b>Fahrzeugkategorie:</b>	Personenkraftwagen
<b>Fahrzeugart:</b>	Kombi
<b>Hersteller:</b>	Audi
<b>Modell:</b>	A6
<b>HSN / TSN:</b>	0588 / BNI
<b>Erstzulassungsdatum:</b>	31.03.2023
<b>Laufleistung:</b>	75.409 km
<b>Nachweis Kilometerstand:</b>	Abgelesen
<b>Farbe:</b>	Firmamentblau Metallic
<b>Farbe Dach:</b>	Firmamentblau Metallic
<b>Antriebsart:</b>	Allrad
<b>Motorisierung/Kraftstoff:</b>	Benzin
<b>Hubraum:</b>	3.000 ccm
<b>Leistung:</b>	250 kW (340 PS)
<b>Fahrzeuglänge:</b>	
<b>Fahrzeughöhe:</b>	
<b>Fahrzeugbreite:</b>	
<b>Zulässiges Gesamtgewicht:</b>	
<b>Radstand:</b>	
<b>Anzahl Achsen:</b>	2
<b>Zylinder:</b>	6
<b>Schadstoffklasse:</b>	Euro 6
<b>Anzahl Türen:</b>	4
<b>Anzahl Sitze:</b>	5
<b>Getriebe:</b>	Automatik 7-Gang
<b>Polsterart:</b>	Leder
<b>Interieurfarbe:</b>	schwarz-schwarz/schwarz-schwarz/schwarz/mondsilber
<b>Anzahl vorhandene Schlüssel:</b>	2

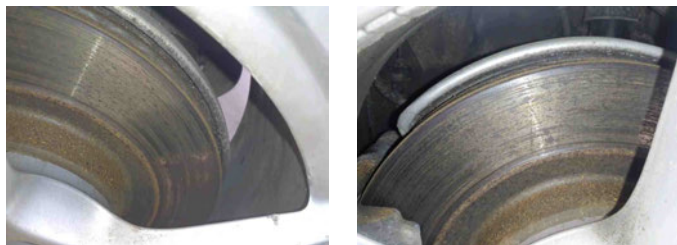
1 - Brems Scheiben hinten - Verschlissen - Ersetzen

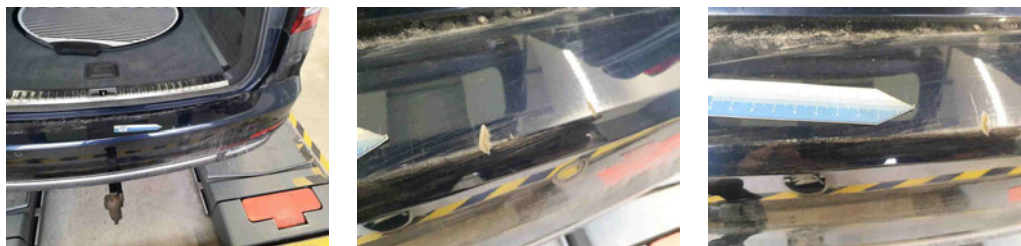
2 - Stoßfänger hinten - Kratzer - Instandsetzen + lackieren

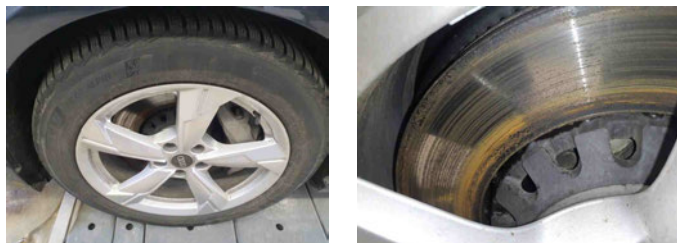
3 - Brems Scheiben vorne - Verschlissen - Ersetzen

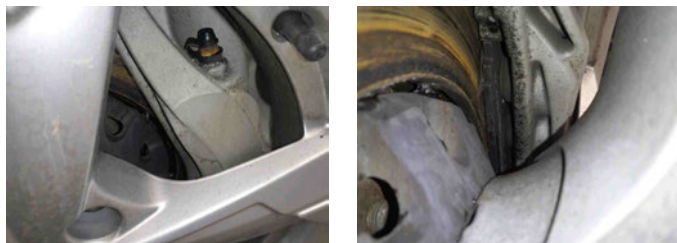
4 - Bremsbeläge vorne - Verschlissen - Ersetzen

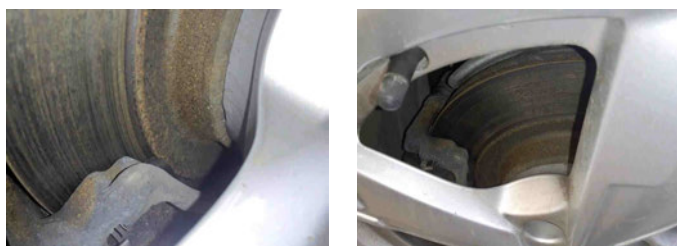
5 - Bremsbeläge hinten - Verschlissen - Ersetzen
