# Zustandsbericht / Minderwertgutachten

Auftraggeber Mobilize Financial Services, eine Marke der RCI Banque S.A., Niederlassung  
Deutschland, Jagenbergstr. 1, 41468 Neuss  
Besichtigung 05.03.2026

| Typ / Verkaufsbez. | Megane E-Tech Electric (02.2022->) / Megane E-Tech EV60 220 Iconic (60 kWh) | Aufbauart | Limousine |

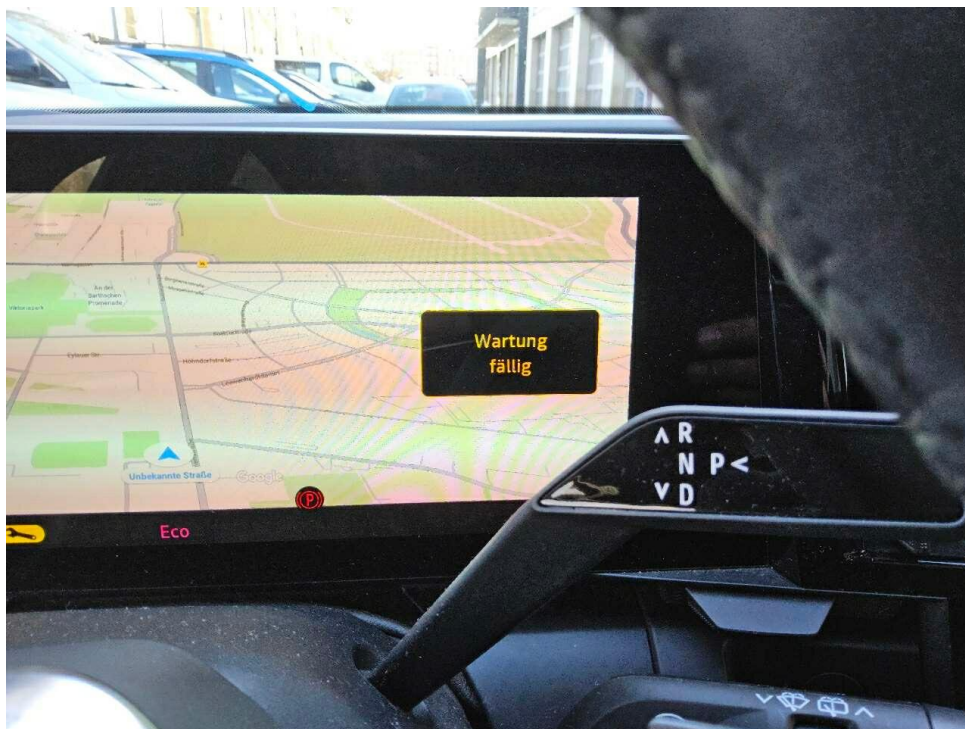
Bild 11 : Wartung fällig

1. Wartung fällig (Bild 11)
2. Innenraum verschmutzt, reinigen (Bild 12)
3. Sitzlehnenbezug vorne links, eingerissen, erneuern (Bild 13)
4. glanzgedrehte Felge vorne rechts, Kratzer, erneuern (Bild 14)

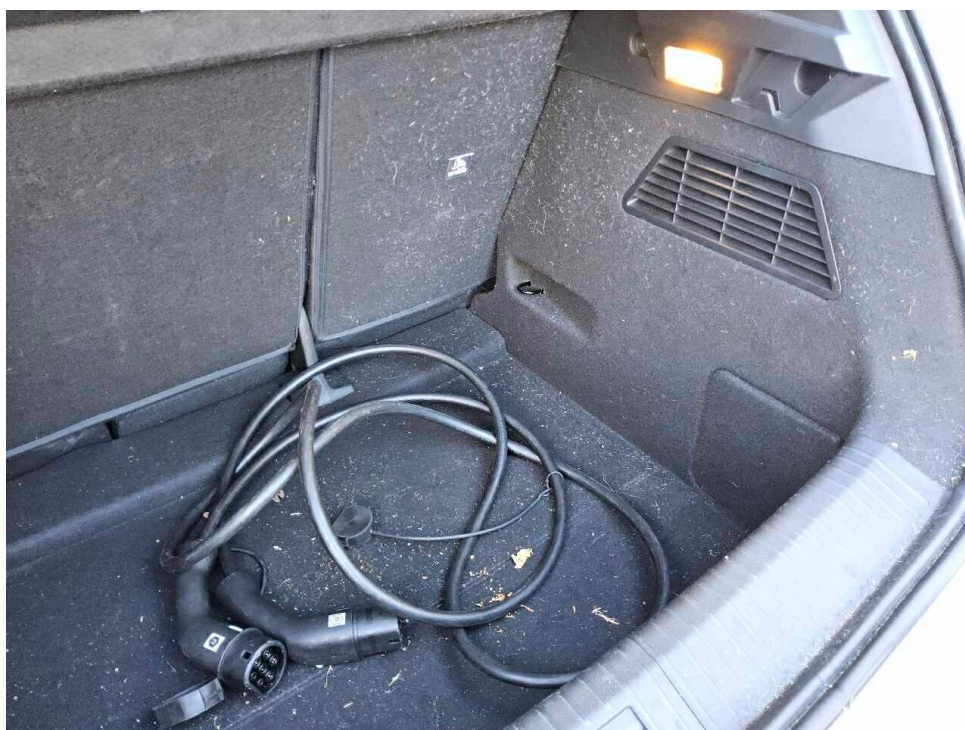
Bild 12 : Innenraum verschmutzt

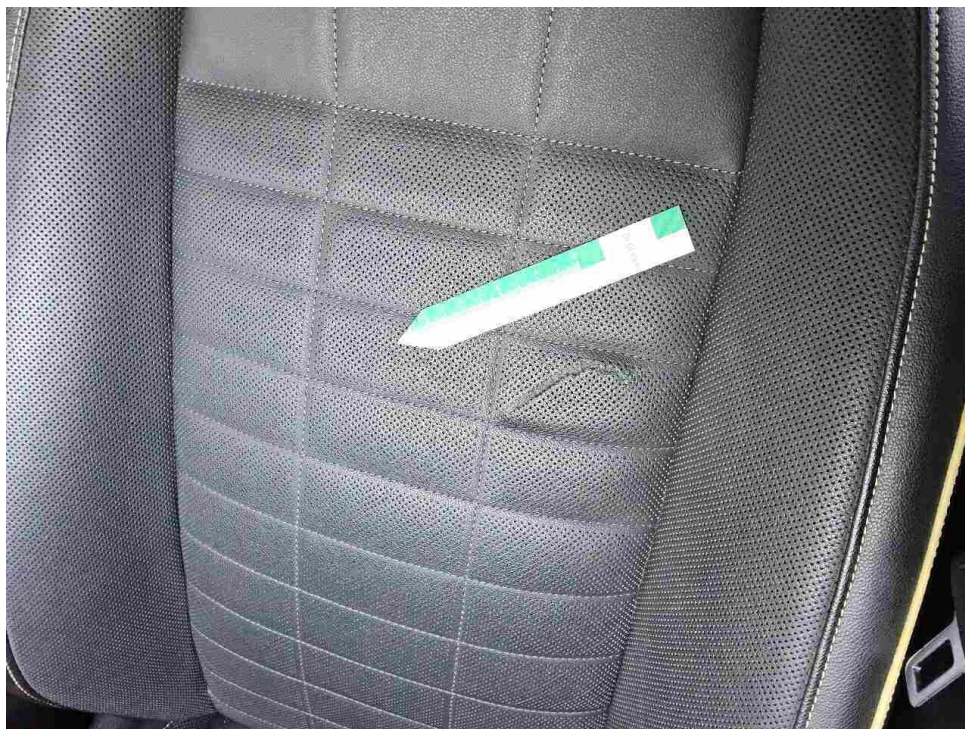
Bild 13 : Sitzlehnenbezug vorne links, eingerissen

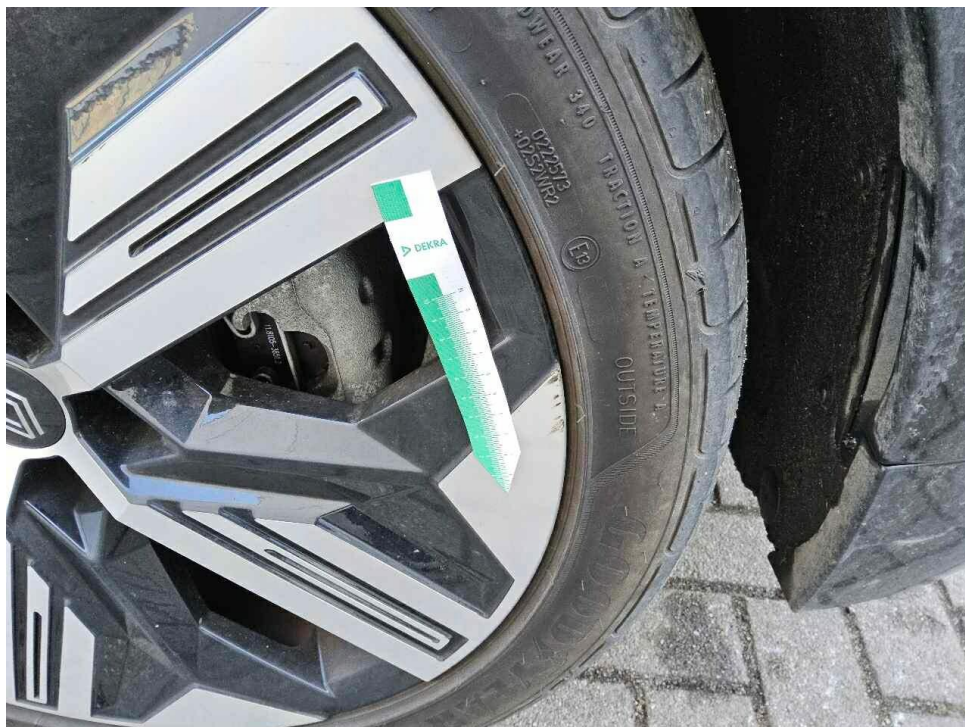
Bild 14 : glanzgedrehte Felge vorne rechts, Kratzer
